Problemy konstrukcyjne remontowanego budynku zabytkowego

Structural problems related to a monumental building under repair

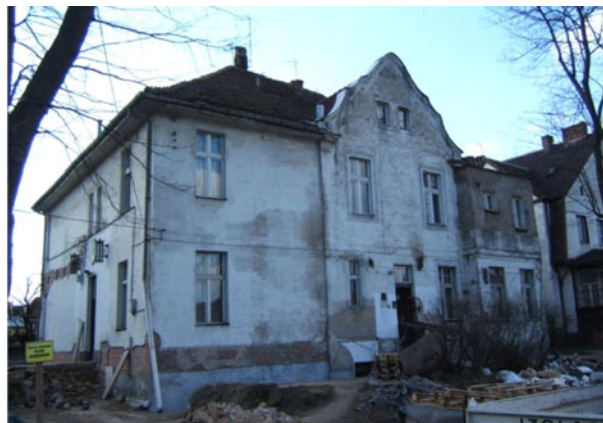
Rys. 2 Elewacja tylna-ogrodowa
Fig. 2. Back elevation (garden side)

Uwagę zwraca balkon na elewacji ogrodowej, który został samowolnie zabudowany przez użytkownika obiektu (rys. 2). Działanie to pozwoliło uzyskać dodatkowe pomieszczenie, ale jest niedopuszczalne. W trakcie naprawy wspomniany fragment bryły budynku zostanie przywrócony do pierwotnego stanu.

An attention is drawn to a balcony in the garden elevation, which was lawlessly built-up by an owner (fig. 2). In this way an additional room was created but such an action is unacceptable. During the overhaul this fragment of the building will regain the original form.

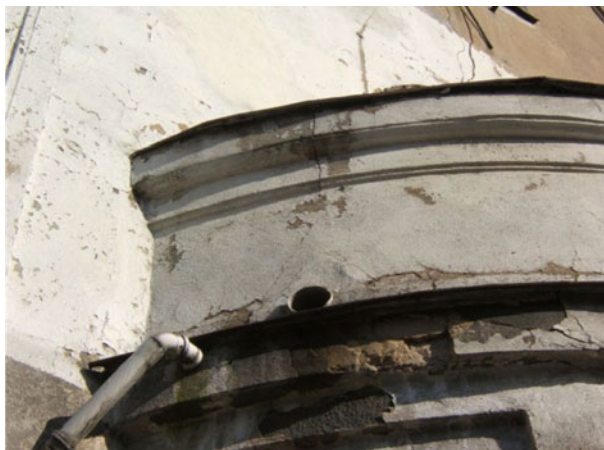
Przed przystąpieniem do wykonania projektu remontu dokonano oceny aktualnego stanu technicznego obiektu. W pierwszej kolejności przeprowadzono oględziny zewnątrz budynku. Charakterystyczne dla całego obiektu były uszkodzenia elewacji obejmujące: spękania, zarysowania, ubytki tynków i murów. Zaobserwowano także liczne zawilgocenia elewacji w pobliżu rynien i rur spustowych spowodowane silną ich korozją (rys. 4).

Rys. 4. Zawilgocenia, spękania na elewacji
Fig. 4. Moisture deposits and cracks

Before designing of an overhaul an assessment of a current technical state of the object was carried out. Firstly, an external examination was undertaken. In the entire building characteristic damage to elevations like breaking, cracking and cavities in plaster and masonry were observed. Numerous deposits of moisture in elevations near gutters and downpipes due to their corrosion (fig.4) were found, too.

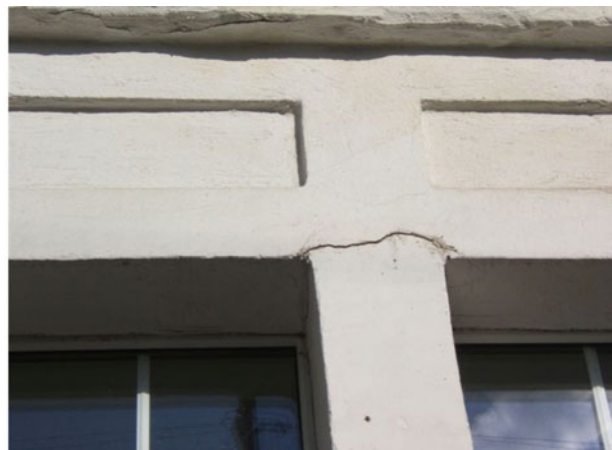
Rys. 5. Uszkodzenie filarka międzyokiennego
Fig. 5. Damage of a pier in the elevation

Na elewacjach zarejestrowano szereg nieprawidłowości i uszkodzeń dotyczących bezpośrednio bezpieczeństwa konstrukcji obiektu. Można zaliczyć do nich: zarysowania nadproży, uszkodzenia filarków międzyokiennych, spękania w miejscach oparciach nadproży okiennych, na ścianach zewnętrznych (rys. 5).

Some irregularities and damaged details in elevations were found, which concern directly the safety of the structure. They include: cracks in lintels, damage of piers, breaking at support points of window lintels on external walls (fig. 5).

Większość nadproży okiennych i drzwiowych w budynku została zakwalifikowana do naprawy a także wymiany starych na nowe nadproża stalowe z uzupełnieniem istniejących lokalnie ubytków muru w górnej części otworów.

The majority of window and door lintels in the building was designated to a repair or an exchange. The old ones were replaced with new steel ones and local cavities in the masonry in the upper parts of the openings were filled.

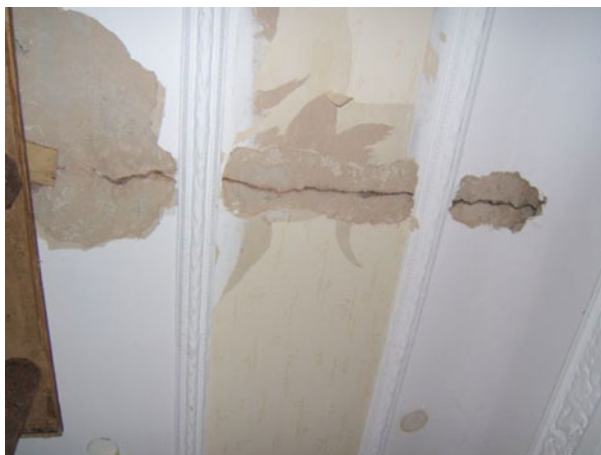
Stropy niższych kondygnacji (nad parterem i piwnicą) typu Akermana wykazywały również znaczne ugięcia, deformacje i spękania. Niektóre wymagały podstemplowania (rys. 6). Na ścianach stwierdzono istnienie „szczątkowego” wieńca nie obejmującego nawet połowy grubości muru.

Rys.6 Pęknięcie stropu Akermana
Fig. 6. Crack of Ackerman floor

Floors of the Akerman type over the lower levels also exhibited large deflections, deformations and breaking. Some of them required shoring (fig. 6). A partial tie beams system on the walls not reaching even its half thickness was found.

Stropy wszystkich kondygnacji ze względu na zły, a lokalnie przedawaryjny stan techniczny (rys. 6) wymagały niezwłocznej interwencji. Po uwzględnieniu wszystkich aspektów wynikających z projektowanej funkcji budynku a tym samym zwiększonych obciążeń oraz zachowania charakteru budynku, jako obiektu zabytkowego zastosowano rozwią-

zania klasyczne. Stropy zaprojektowano w postaci stropów Kleina na belkach stalowych z ceramiczną płytą półciężką (żebrową). Dodać należy, że stwierdzony na większości poziomów stropów brak wieńców wymagał zastosowania dodatkowego stężenia murów poprzez kotwienie ścian przy pomocy ściągów ze śrubami mocowanymi do belek stalowych stropu i blach z założoną siatką podtynkową osadzonych po zewnętrznej stronie (rys. 11).

and ceramic ribbed slab of a medium weight. It should be added, that the lack of tie beams at the majority of floors required an additional bracing of the walls in the form of an anchoring of the walls by ties with screws attached to the floor steel beams and plates with lathing at the external side (fig. 11).

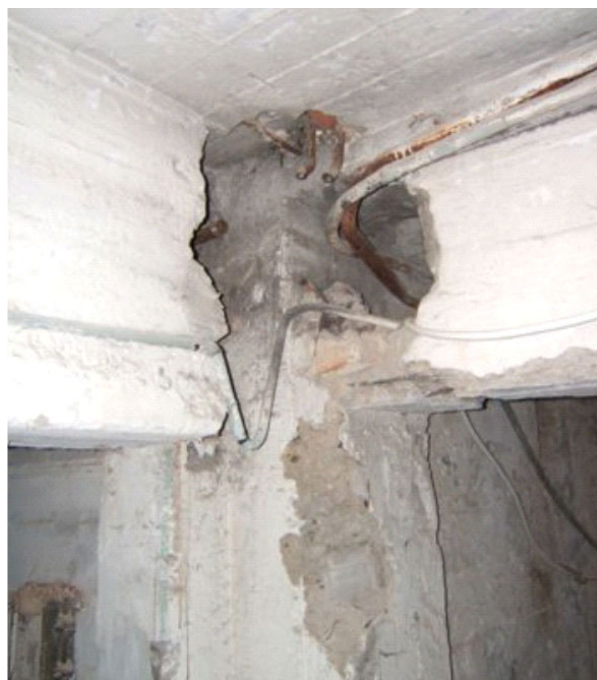
Mury kondygnacji naziemnych i piwnicy wykazywały uszkodzenia korozyjne, spękania, liczne ubytki cegieł oraz deformacje. Stwierdzono również liczne zarysowania oraz uszkodzenia nadproży drzwiowych (rys. 7).

A masonry of the overground floors and the cellar was corroded with numerous breaks and lacks of bricks and was deformed. Numerous cracks and damage to door lintels were also observed (fig. 7).

Rys.7 Przekucia przez nadproża
Fig. 7. Holes hammered through a lintel

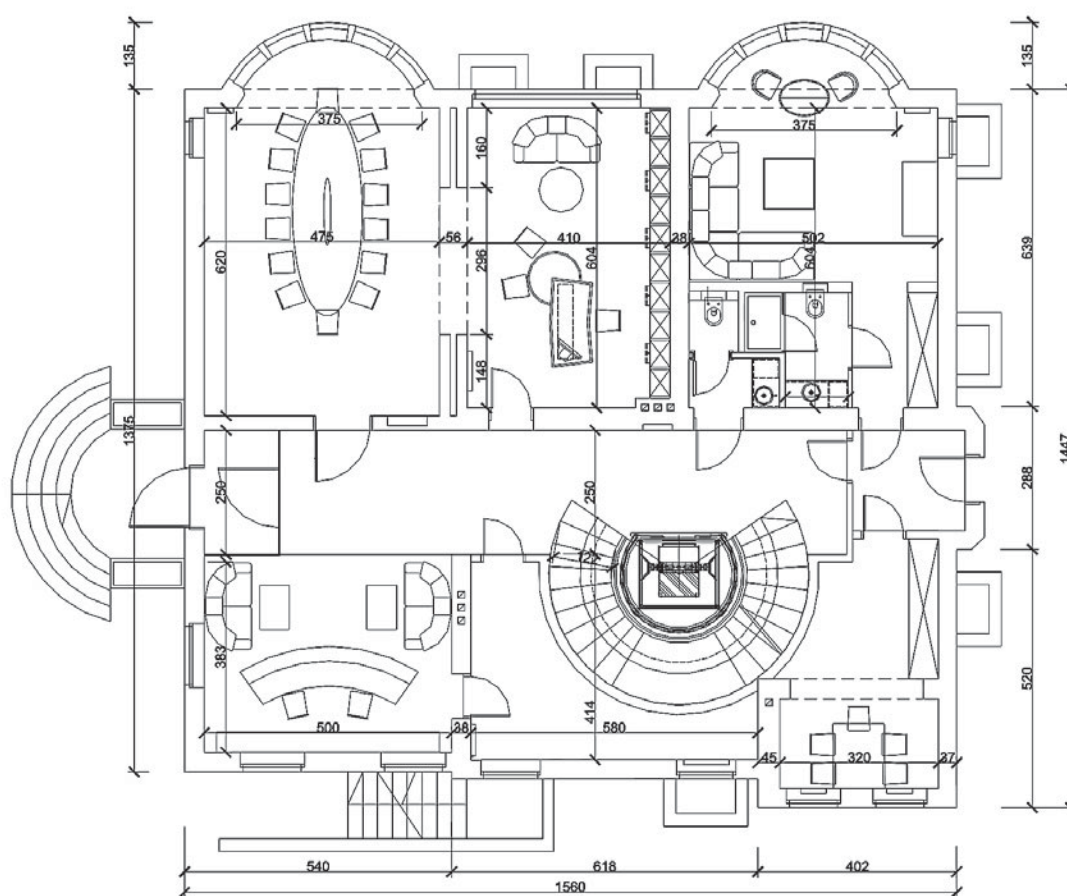
Trzecim elementem mającym wpływ na konstrukcję była zmiana funkcji obiektu (z mieszkalnego na biurowy), co skutkowało zaprojektowaniem w części środkowej budynku nowej klaki schodowej – rys. 8.

The third element influencing the structure was the change of the building function from residential to office, what led to a design of a new staircase in the centre part of the building – fig. 8.

Rys. 8. Rzut parteru po remoncie – porównaj z rys. 3
Fig. 8. Plan of the ground floor after repair (compare with Fig. 3)

windowym. Rozwiązanie takie pociągnęło za sobą konieczność wymiany w tej części istniejących stropów na monolityczne. Rozwiązanie to w połączeniu ze ścianą żelbetową istotnie zwiększa sztywność przestrzenną budynku (rys. 8).

z istniejących pięter w tej strefie na monolityczne. To rozwiązanie wraz z żelaznobetonową ścianą znacznie zwiększyło sztywność przestrzenną budynku (rys. 8).

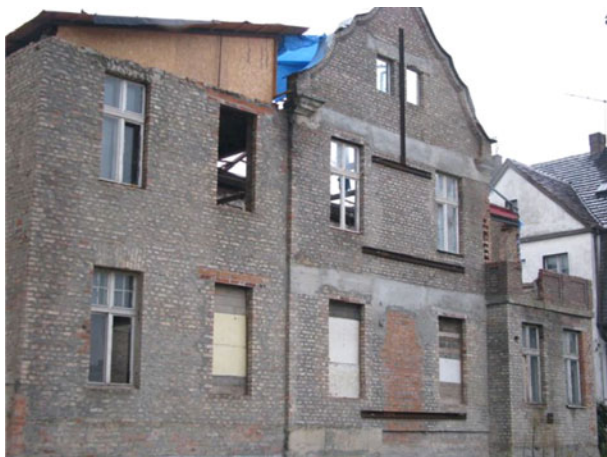
Rys. 9. Elewacja tylna w trakcie remontu – porównaj z rys. 2
Fig. 9. Back elevation during repair (compare with Fig. 2)

Wynikiem tych zmian była konieczność wykonania odpowiedniego posadowienia ściany żelbetowej oraz szybu windowego. Przeprowadzone badania geotechniczne wykazały konieczność zastosowania posadowienia pośredniego tych elementów. Ściana żelbetowa została posadowiona na palach wierconych, natomiast podszybie dźwigu windowego na studni żelbetowej. Wykonanie ściany żelbetowej wraz ze schodami wymagało dokonania rozbiórki istniejących stropów oraz schodów drewnianych. Zwraca się uwagę, że takie posunięcie spowodowało zwiększenie długości wyboyceniowej ścian murowanych a w konsekwencji konieczność wykonania dodatkowych stężeń ścian budynku na czas realizacji robót budowlanych (rys. 9). Stężenia te zostały wykonane w poziomie każdego stropu w postaci stalowego rusztu (rys. 10).

Te zmiany spowodowały konieczność wykonania odpowiedniego posadowienia ściany żelbetowej i szypu windy. Badania geotechniczne wskazały na konieczność zastosowania pośredniego posadowienia tych elementów. Ściana żelbetowa została posadowiona na palach wierconych, natomiast podszybie windy na żelbetowej studni. Wykonanie ściany żelbetowej wraz ze schodami wymagało rozbiórki istniejących stropów i schodów drewnianych. Należy zauważyć, że takie rozwiązanie spowodowało zwiększenie długości wyboyceniowej ścian murowanych, co wymagało dodatkowego wzmocnienia ścian podczas prac naprawczych (rys. 9). Wzmocnienie zostało wykonane w postaci stalowego rusztu na poziomie każdego stropu (rys. 10).

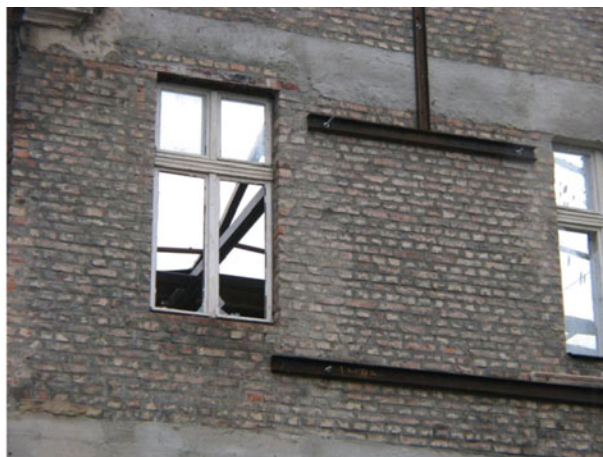
Rys. 10. Tymczasowe stężenia murów nośnych
Fig. 10. Temporary bracing of structural walls

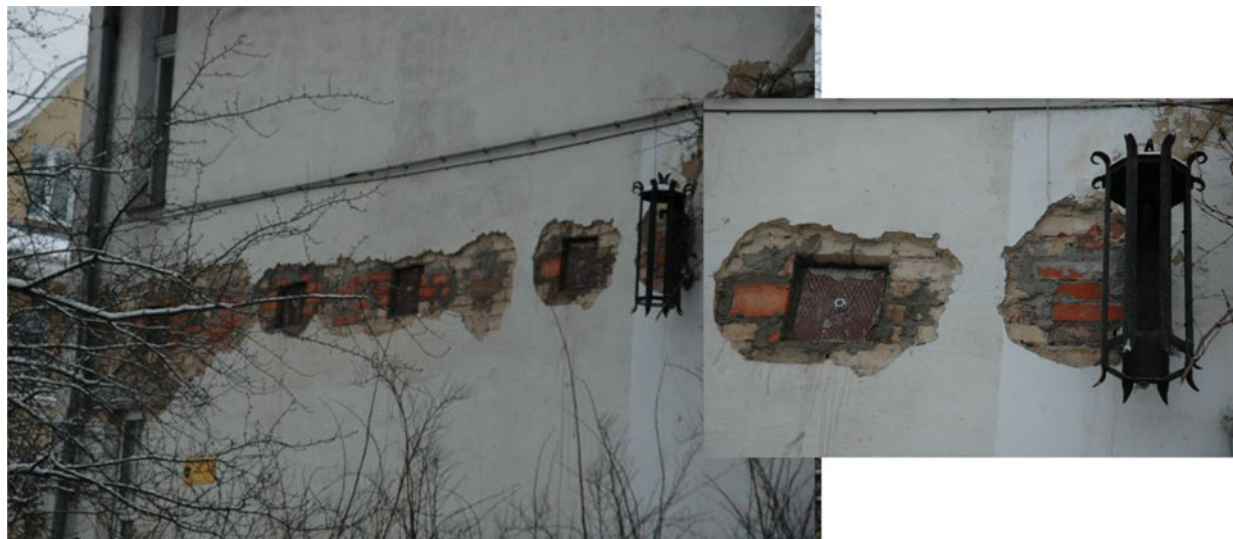
Rys.11. Widok blach zewnętrznych dodatkowych stężeń muru
Fig. 11. External plates of additional wall bracing

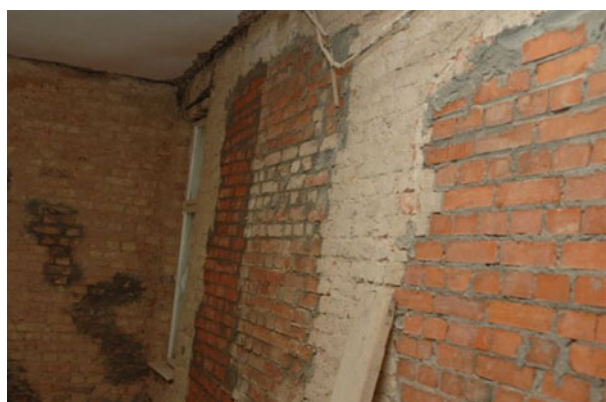
Rys.12. Przemurowania ściany
Fig. 12. Repair of masonry

Uszkodzenia murów ceglanych w obszarach objętych znaczną degradacją naprawiano poprzez wymianę zniszczonych cegieł na nowe i przemurowanie ścian (rys. 12) a także wzmocnienie poprzez zastosowanie prętów stalowych [3] (rys. 13).

Damage to the masonry in the zones of a large degradation was repaired by a substitution of damaged bricks with new ones, by reconstruction of the walls (fig.12) and by reinforcing using steel bars [3] (fig. 13).

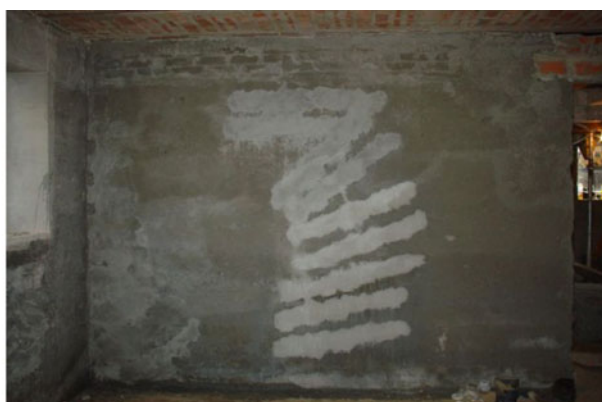
Rys.13. Wzmocnienie ściany prętami stalowymi
Fig. 13. Wall reinforcement with steel bars

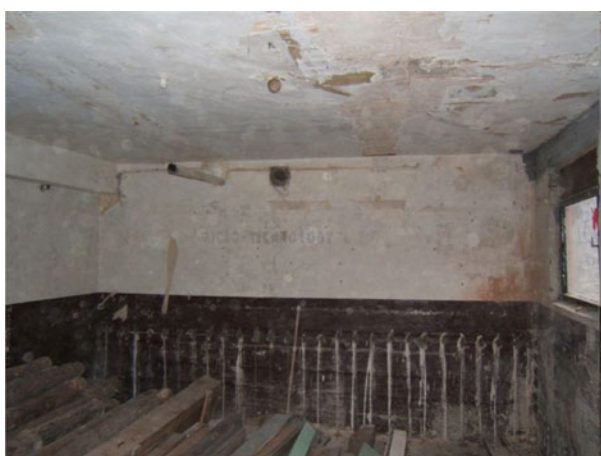
Rys. 14. Realizacja przepony poziomej
Fig. 14. Making of horizontal insulating diaphragm

Ze względu na brak izolacji przeciwwilgociowych w budynku a także zawilgocenia ścian fundamentowych zaprojektowano izolację przeciwwilgociową poziomą wykonując przeponę poziomą w murze (rys. 14) oraz izolację pionową (rys. 15). Dodatkowe zabezpieczenie przed zawilgoceniem umożliwiające jednocześnie „oddychanie” murów piwnicznych stanowi folia kubełkowa (rys. 15).

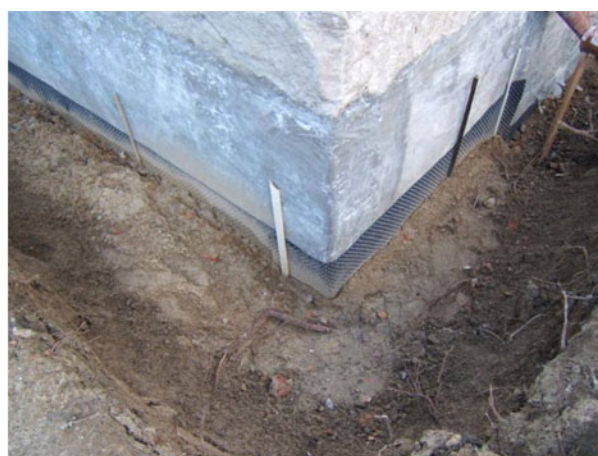
Rys. 15. Izolacja pionowa i folia kubełkowa
Fig. 15. Vertical isolation and air gap membrane

Ze względu na brak izolacji przeciwwilgociowych w budynku a także zawilgocenia ścian fundamentowych zaprojektowano izolację przeciwwilgociową poziomą wykonując przeponę poziomą w murze (rys. 14) oraz izolację pionową (rys. 15). Dodatkowe zabezpieczenie przed zawilgoceniem umożliwiające jednocześnie „oddychanie” murów piwnicznych stanowi folia kubełkowa (rys. 15).
