MONITORING OBIEKTÓW PO WYKONANIU PRAC ZABEZPIECZAJĄCYCH PRZED KATASTROFĄ

STRUCTURE'S MONITORING AFTER WORKS PREVENTING CATASTROPHE

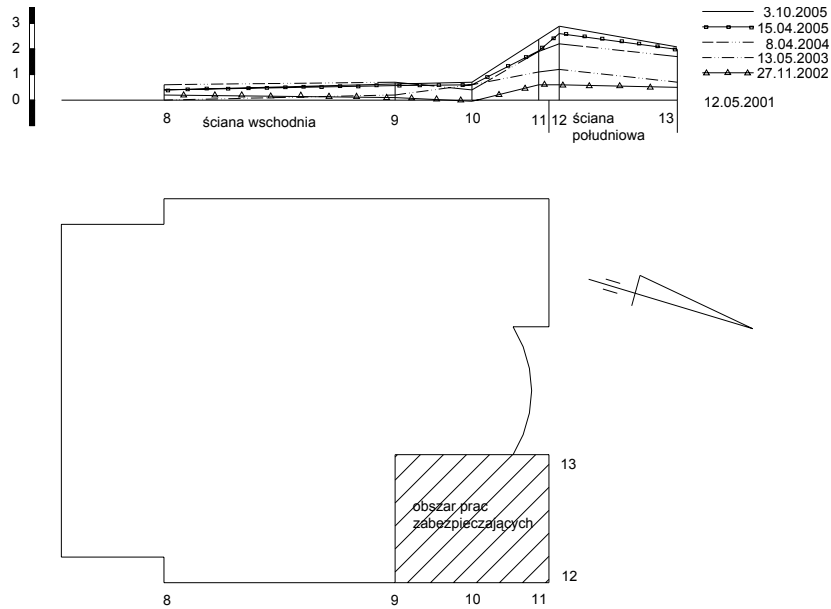
Przed pracami zabezpieczającymi wykonano dwa pomiary 24 punktów kontrolnych (reperów). Na zewnątrz budynku znajdowało się 13 punktów, a wewnątrz (w piwnicy) 11 punktów. Po zakończeniu prac dokonano pomiaru wszystkich punktów (14.07.2004 r.) i w stosunku do tego pomiaru obliczono przemieszczenia pionowe punktów w okresie późniejszym. Przemieszczenia znaczące przedstawiono na ryc. 3, pozostałe mieszczą się w dokładności pomiaru przemieszczeń pionowych. Na obiekcie tym widoczne są również przemieszczenia tylko w miejscach, gdzie nastąpiły uszkodzenia, a następnie prowadzone były prace zabezpieczające.

Ryc. 2. Przemieszczenia pionowe narożnika budynku i obszar prac zabezpieczających

Stan awarii części szczytowej nastąpił w 2003 r. Latem 2004 roku obiekt wzmocniono ściągamami stalowymi, a od strony uszkodzonej usunięto grupę drzew.

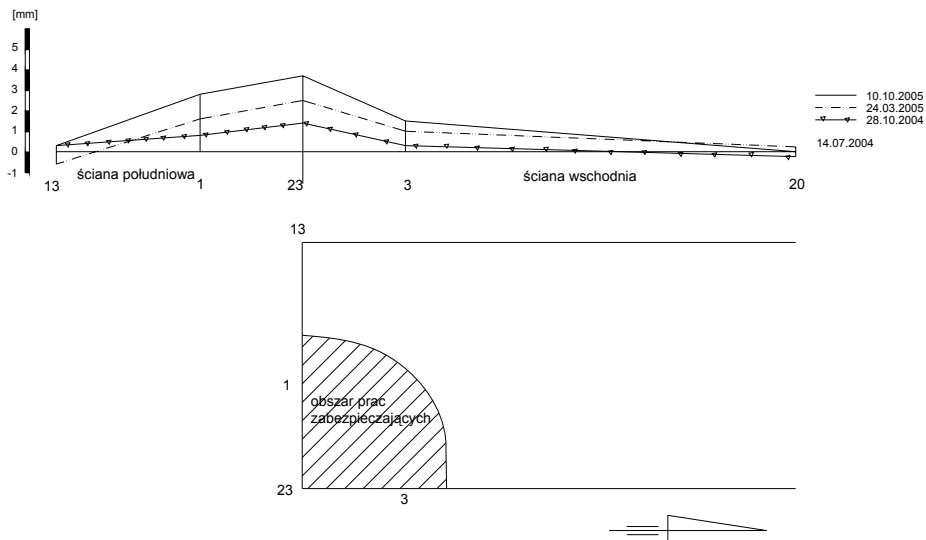
Ryc. 3. Przemieszczenia pionowe reperów na ścianie południowej i ścianie wschodniej oraz obszar prac zabezpieczających

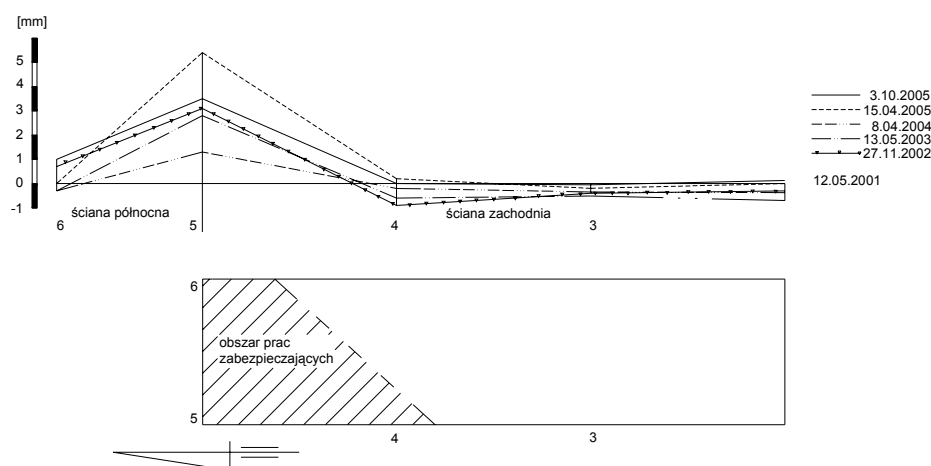
Przed i w trakcie prac zabezpieczających nie prowadzono żadnych pomiarów przemieszczeń pionowych i poziomych. Po wykonaniu prac zabezpieczających (8.10.2003 r.) na zewnątrz budynku zastabilizowano 11 reperów (punktów kontrolnych). W stosunku do tego pomiaru określono przemieszczenia wszystkich punktów. Na rycinie 4 przedstawiono przemieszczenia punktów na ścianie zachodniej i północnej. Pozostałe punkty przemieściły się w granicach dokładności pomiaru przemieszczeń pionowych.

Ryc. 4. Przemieszczenia pionowe reperów na ścianie północnej i zachodniej oraz obszar prac zabezpieczających

Awaria jednej ze szczytowych ścian budynku nastąpiła w 2002 r. Jako wzmocnienie zastosowano mikropale pod ławami fundamentowymi części szczytowej.

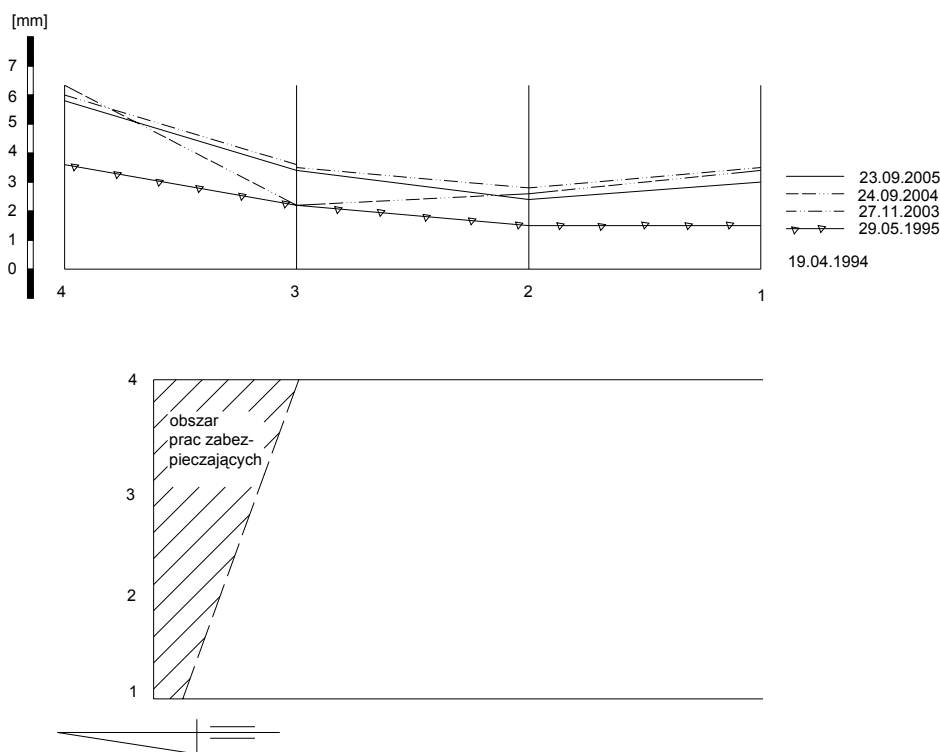
Pomiary geodezyjne przemieszczeń pionowych wykonano tylko podczas końcowego etapu prac zabezpieczających. Założono sieć składającą się z 6 punktów kontrolnych tylko w obszarze uszkodzeń. Po zakończeniu pomiarów planowych i prac zabezpieczających dokonano pomiaru tych punktów (19.04.1994 r.) i w stosunku do tego pomiaru obliczono przemieszczenia w okresie późniejszym. Wyniki pomiarów przedstawiono na ryc. 5. Największe przemieszcze-

nia nastąpiły w obszarze, gdzie były największe uszkodzenia obiektu i gdzie wykonano prace zabezpieczające na samym obiekcie i w jego otoczeniu.

Ryc. 5. Przesunięcia pionowe ściany północnej

Na początku lat 90. XX wieku wystąpiła awaria. Jako wzmocnienie konstrukcji zastosowano do fundamentu iniekcje cementowe.

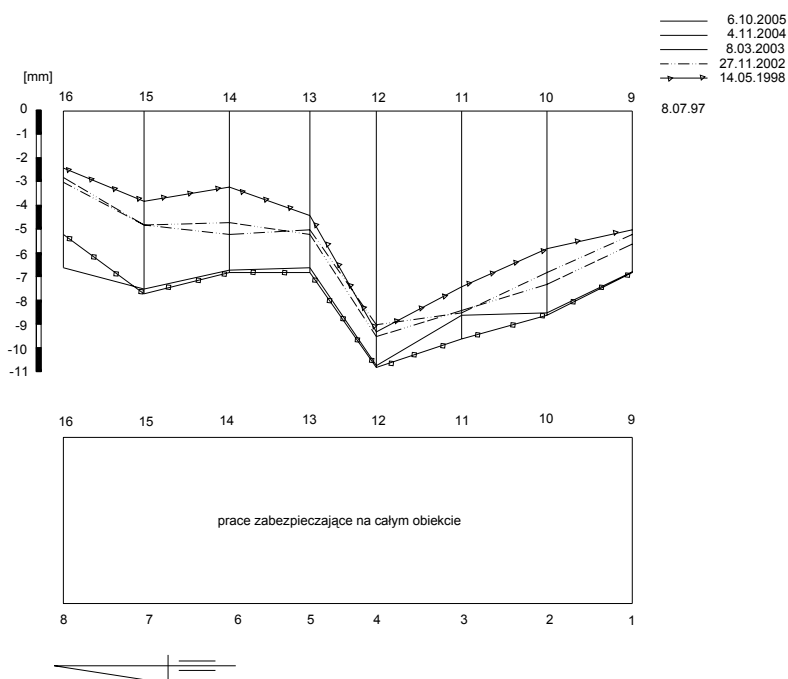
Na rycinie 6 przedstawiono przemieszczenia punktów kontrolnych ściany wschodniej budynku – są to osiadania znaczące.

Ryc. 6. Przemieszczenia pionowe reperów na ścianie wschodniej

Na obiekcie tym widoczne są przemieszczenia ku górze ściany zachodniej. Analizując przekroje poprzeczne, obserwuje się przemieszczenia drugiej ściany w przeciwnym kierunku, a wielkości bezwzględne przemieszczeń są porównywalne. Na całym obiekcie zaobserwowano bardzo istotne przemieszczenia pionowe w górę i w dół. W przypadku tego obiektu prace zabezpieczające prowadzono na całym budynku, a nie tylko jego fragmentach tak jak na obiektach 1, 2, 3, 4.

Stan uszkodzenia budynku zaobserwowano w 1994 r., a w 1996 r. wystąpił stan awarii. Jako zabezpieczenie wykonano w 1996 r. konstrukcję stalową stężającą budynek, podbito fundamenty oraz zabezpieczono grunt przed wpływem czynników powodujących ekspansywność, w bruzdzie i pod piwnicą.
