MAŁGORZATA MEŁGES*

**PROBLEMY BUDOWLANE ZWIĄZANE Z DOBREM
RODZAJU FUNDAMENTÓW NA PRZYKŁADZIE
KRUCHTY WEJŚCIOWEJ DO KOŚCIOŁA
ZWIASTOWANIA NMP PRZY ULICY LORETAŃSKIEJ 11
W KRAKOWIE**

**BUILDING PROBLEMS CONNECTED WITH THE CHOICE
OF FOUNDATIONS SHOW ON EXAMPLE
OF THE CHURCH PORCH OF THE CHURCH
OF THE VIRGIN MARY'S ANNUNCIATION IN KRAKÓW**

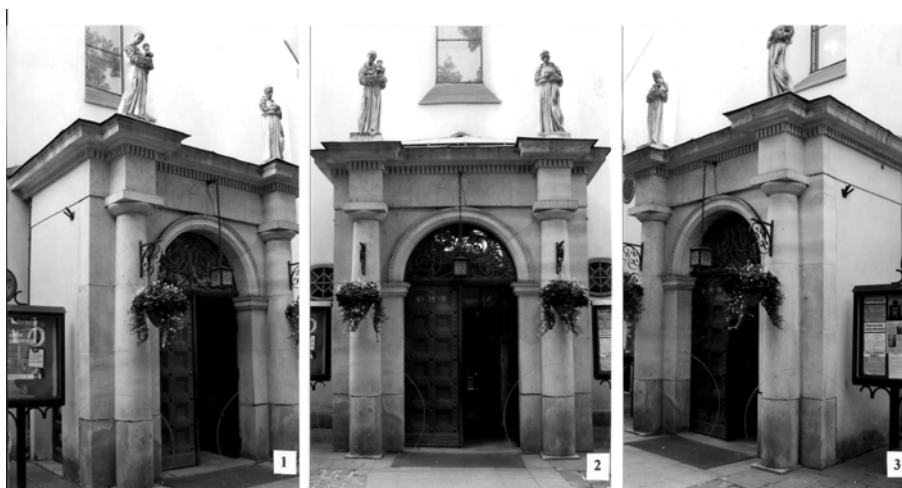
Ryc. 1, 2, 3. Widok elewacji frontowej krużdy wejściowej do kościoła – na fragmentach kolumn z obu stron wejścia wyraźnie widać przesunięcia i odspojenia

Fig. 1, 2, 3. A view of the elevation of the front church porch. Visible displacements and disconnections on the fragments of columns on both sides of the entrance

W celu szczegółowego rozpoznania uszkodzeń kruchty wykonano szczegółową inwentaryzację fotograficzną i rysunkową z rozpoznaniem konstrukcji i elementów wystroju. Na ścianie frontowej pojawiły się pęknięcia i rozsunięcia poziomych i pionowych spoin łączących dolne segmenty bloków kamiennych półkolumn po obu stronach drzwi. Pojawiły się zdeformowania i odchylenia kolumn od pionu. Natomiast wewnątrz kruchty występują uszkodzenia o charakterze pęknięć na ścianach o dużych rozwarciach, potwierdzających

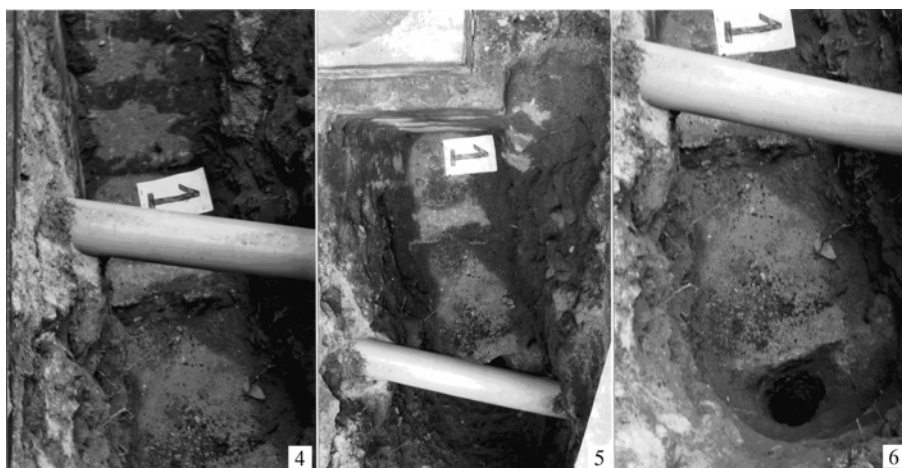
Ryc. 4, 5, 6. Widoki odwiertu geologicznego nr 1

Fig. 4, 5, 6. Views of geological borehole no 1

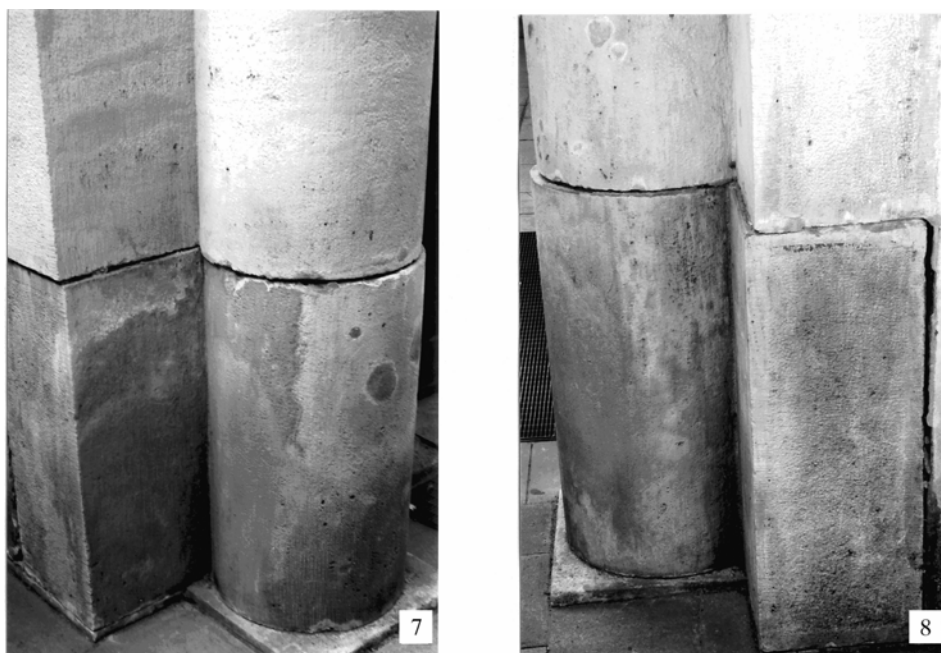
Ryc. 7, 8. Kolumny od strony lewej i prawej – widoczne odspojenia i przesunięcia w poziomie oraz odchylenia od pionu około 2 cm

Fig. 7, 8. Columns from the left and from the right side of the church porch – visible horizontal disconnections and displacements, as well as vertical deviation (about 2 cm)

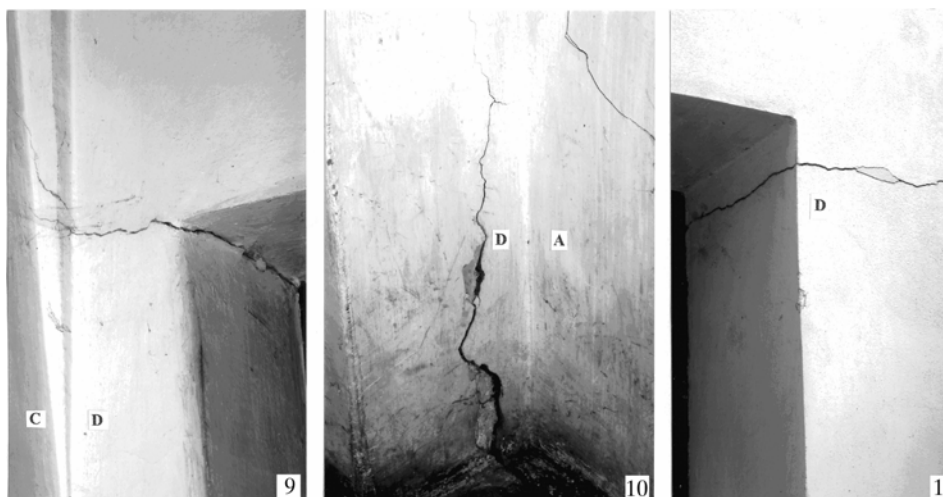
Ryc. 9, 10, 11. Widoki wnętrza krużnicy kościoła – widoczne pęknięcia i deformacje na ścianach

Fig. 9, 10, 11. Views from the inside of the church porch – visible fractures on the walls and disconnections in the vault

istnienie poważnego braku stabilności konstrukcji. Stan zarysowań i pęknięć wystąpił również na sklepieniu kruchty, obejmując przede wszystkim spójenie sklepienia i ściany frontowej oraz spójenie części sklepienia w jego styku ze ścianą kościoła. Usytuowanie pęknięć i zarysowań, ich ukierunkowanie oraz zmienna rozwartość i wysokość wychyleń pozwoliły dokonać ustaleń dotyczących wielkości odkształceń całej bryły kruchty. W celu ustalenia przyczyn wystąpienia odkształceń wymuszonych przeprowadzono badania podłoża gruntowego w bezpośrednim sąsiedztwie kruchty i kościoła. Program badań geotechnicznych obejmował, oprócz badań bezpośrednich materiałów w odkrywkach, wykonanie dwóch otworów badawczych do głębokości 7,0 m, ośmiu otworów penetracyjnych dla ustalenia poziomu posadowienia obiektu oraz dwóch sondowań do głębokości 9,40 m p.p.t. Ocena geotechniczną uzupełniono wynikami badań makroskopowych pobranego gruntu. Wykazały one, że główną przyczyną odkształceń i deformacji kruchty są fundamenty kruchty posadowione na głębokości około 2,0 m poniżej poziomu terenu. Następnie badania te potwierdziły w strefie wysokości od poziomu terenu do 4,0 m poniżej poziomu terenu występowanie gruntów nasypowych, stanowiących przemieszczanie struktur piaszczysto-gliniastych z fazą torfową i gruzem o niskim stopniu zagęszczenia. Płyta fundamentu kruchty, osadzona w strefie około 4,0 m warstwy gruntu nasypowego „niebudowlanego” o niskim stopniu zagęszczenia i wrażliwego na oddziaływanie wnikających z powierzchni terenu wód opadowych, uległa odkształceniom komprymacyjnym, wywołującym wymuszone przemieszczenia zarówno części murowanej, jak i sklepienia kruchty. Badania potwierdziły tendencję odrywania się kruchty od ściany frontowej kościoła. Odkształcenia, pęknięcia i deformacje potwierdziły konieczność natychmiastowej interwencji naprawczej.

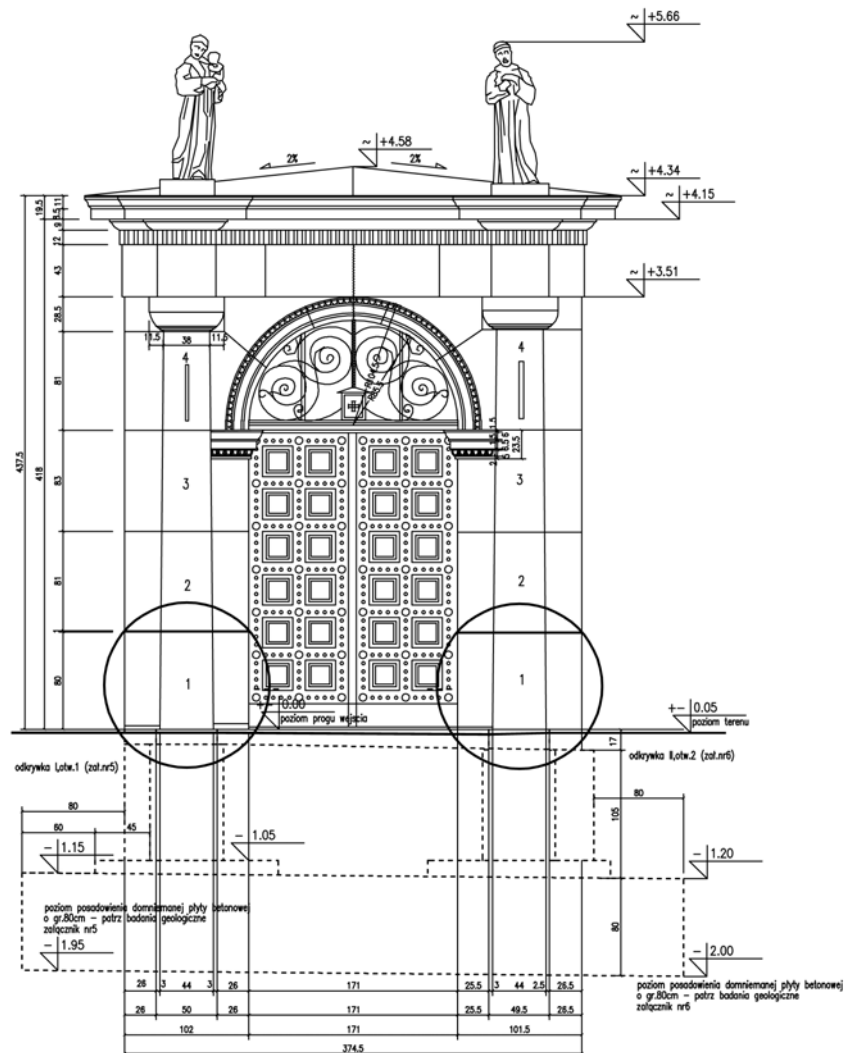
Ryc. 12. Widok na elewację frontową – inwentaryzacja rysunkowa. Kółkami zaznaczone miejsca deformacji i odchyłeń

Fig. 12. A view of the elevation of the front porch – drawing inventory. Areas of the worst deformations have been circled

Pozostawienie obiektu bez ukierunkowanych działań naprawczych mogłoby w krótkim czasie doprowadzić do poważnych zagrożeń eksploatacyjnych. W wyniku przeprowadzonych ekspertyz i badań ustalono sposób renowacji kruchty. Stwierdzono, że przyczyną występowania uszkodzeń jest brak stabilizacji podłoża gruntowego, zalegającego w bezpośrednim sąsiedztwie posadowienia fundamentu kruchty.

Warunkiem zatrzymania postępujących przemieszczeń i ustabilizowania podłoża jest wzmocnienie nasypowej (niebudowlanej) warstwy gruntu pod podszewę fundamentu kruchty w strefie pomiędzy nią a stropem zalegającej w poziomie 4,0 m p.p.t. warstwy gruntu rodzimego.

Jako metodę naprawczą, mającą na celu wzmocnienie warstw pod kruchtą, wybrano iniekcję modyfikowaną kompozycją cementową albo metodę stabilizowania płyty fundamentowej kruchty, podsadzając ją serią pali krótkich. Dopiero po wykonaniu tych zabiegów i stwierdzeniu ich ostatecznej skuteczności, potwierdzającej stabilizację odkształceń konstrukcji kruchty, możliwe będą prace związane z poprawieniem pęknięć i przesunięć. Zagadnienia te dotyczą w tym wypadku odrębnych działań (konserwatorskich).

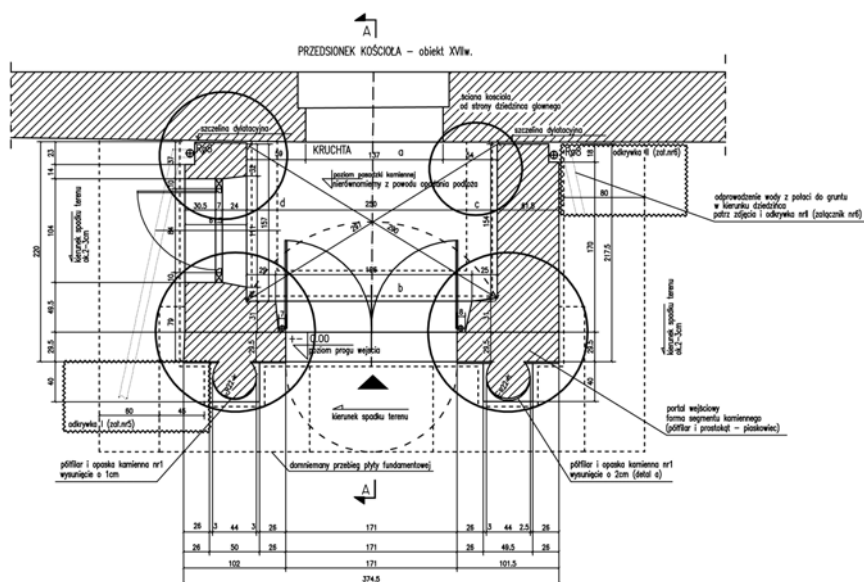
Ryc. 13. Rzut poziomy kruchty wejściowej – inwentaryzacja rysunkowa, kółkami zaznaczono największe zniszczenia

Fig. 13. Horizontal view of the church porch – drawing inventory. Areas of the worst deformations have been circled
