Marina El-Alamein. Polsko-egipska misja konserwatorska

Prace konserwatorskie w sezonie 2007 roku

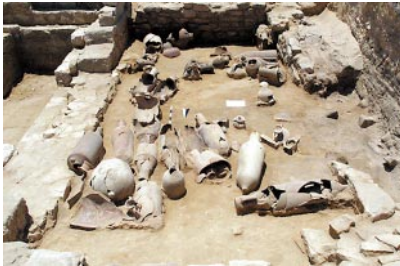
3. Marina El-Alamein. Dom H1. Pomieszczenie nr 26 z zachowanymi w nim amforami (fot. archiwum)

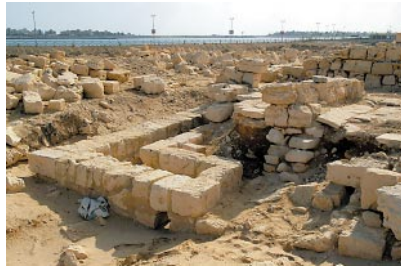
4. Marina El-Alamein. Dom H1. Pomieszczenie z latryną przed konserwacją (fot. archiwum)

cyjne pomieszczenia z latryną (nr 2), usytuowanego w samym północno-zachodnim narożniku i związanego z nią przypuszczalnego dziedzińca z kolumnadą. Odtworzony został w całości dół latryny w kształcie kątowym, zlokalizowany w narożniku północno-zachodnim pomieszczenia, a tym samym w narożniku północno-zachodnim domu (il. 4, 5).

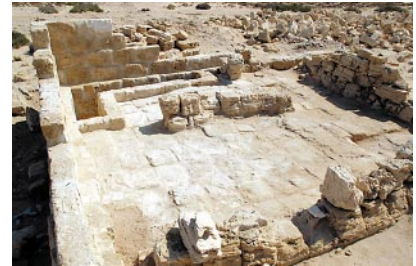
5. Marina El-Alamein. Dom H1. Pomieszczenie z latryną po konserwacji (fot. archiwum)

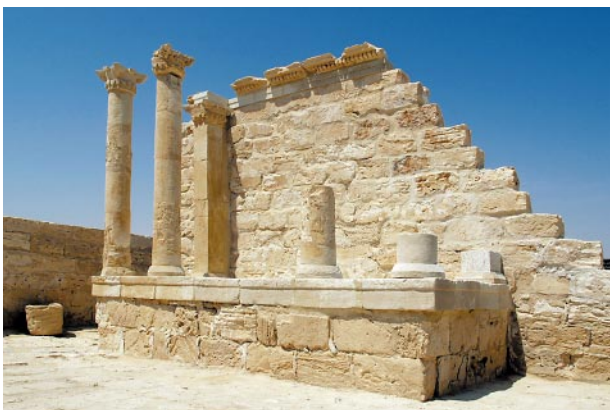
10. Marina El-Alamein. Dom H21c. Pomnik Komemoracyjny po dokończeniu częściowej anastylozy w sezonie 2007 (fot. archiwum)

W sezonie 2007 nadbudowano ścianę. Na niej i na przyściennym filarze rekonstruowano z nowych elementów wapiennych architrav, na nim zaś zestawiono zachowane oryginalne elementy gzymsu zębnikowego (il. 10). Przy tym wysokość i podziały architravu odtworzono na podstawie analogii i kanonów proporcji. Rekonstruowano też bazę czwartej, brakującej kolumny na narożniku północno-wschodnim pomnika.

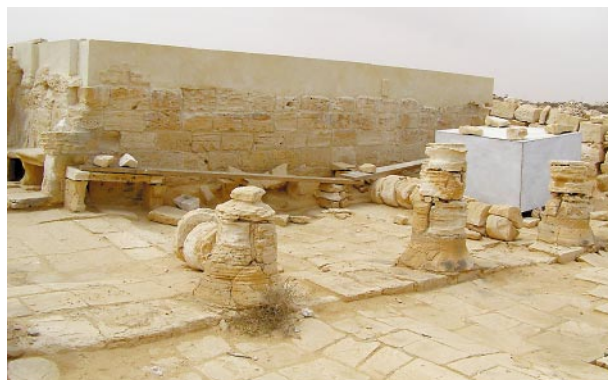
11. Marina El-Alamein. Plac centralny (Forum). Zachodnia część południowego portyku przed rozpoczęciem prac konserwatorskich przez Polsko-Egipską Misję Konserwatorską w roku 2007 (fot. archiwum)

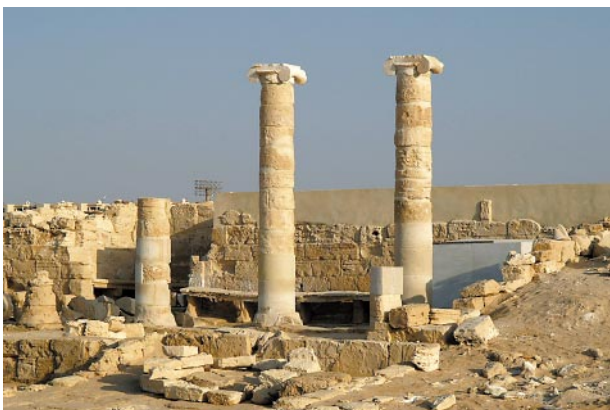
12. Marina El-Alamein. Plac centralny (Forum). Zachodnia część południowego portyku po zakończeniu prac konserwatorskich w roku 2007 (fot. archiwum)

Głęboki portyk po południowej stronie placu centralnego (il. 11) miał dwa szeregi kolumn o formach pseudojońskich typowych dla Mariny. W sezonie 2007 przeprowadziliśmy anastylozę do pełnej wysokości dwóch skrajnych zachodnich kolumn południowego szeregu. Zestawiliśmy również pięć bębnow, czyli ponad połowę wysokości trzeciej, kolejnej od zachodu kolumny w tym szeregu. Przygotowano ją tym samym do pełnej anastylozy w przyszłości. Podobnie do wysokości dwóch bębnow zestawiona została półkolumna

zamykająca od zachodu północną, frontową kolumnadę portyku (il. 12).

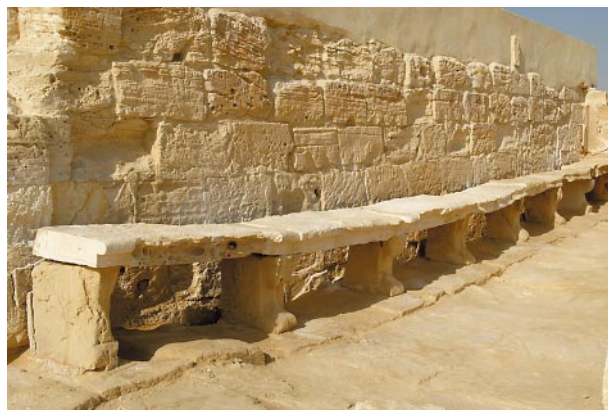
13. Marina El-Alamein. Plac centralny (Forum). Ławy zachodniej części południowego portyku po konserwacji w roku 2007 (fot. archiwum)

Stan zachowania detalu rzeźbiarskiego jest wyjątkowo zły. W przypadku kamiennych ław dotyczy to zarówno ich dekorowanych nóg, jak i profilowanych siedzisk. Można wyróżnić kilka rodzajów zniszczeń. Powstałe w wyniku naturalnych procesów starzenia się materiału kamiennego, uderzenia mechanicznego, a także negatywnego oddziaływania otoczenia bez skutecznego zabezpieczenia odsłoniętych relikwów. Szczególnie niebezpieczne jest pozostawienie częściowo odkopanych elementów. Działają one jak sączek, kumulując szkodliwe

Dokumentacja wykonana w kwietniu 2007 roku ujawniła nowe zniszczenia, które należy łączyć z prowadzonymi pracami budowlanymi przy sąsiadującym z ławami murze południowym. Popękane elementy siedzisk wówczas rozebrano, a zabytkowe nogi ław stanowiły prowizoryczną podstawę rusztowań wykorzystywanych do budowy (por. il. 11). Fragmenty ław zostały przemieszczone względem pierwotnego usytuowania, uniemożliwiając ponowne zestawienie oryginalnych fragmentów.

W zachodniej części portyku misja prowadziła także konserwację ław przyściennych²¹ (il. 13), kontynuując prace rozpoczęte w sezonach 2005 i 2006 w eksedrze i samym portyku²². Tak zatem anastyloza kolumn portyku jest bezpośrednią kontynuacją prac wcześniejszych i realizacją kolejnej części wieloletniego planu działań konserwatorskich misji²³.

Przesunięte na skutek ruchów podłoża nogi ław osadzono na posadzce w ich pierwotnym miejscu. Zdecydowano nie wypełniać szczeliny dylatacji samoistnej na styku ze ścianą południową. Ograniczy to spływanie wód opadowych z wysokiego muru na powierzchnię ław. (Pozostawiono jedną spoinę historyczną przy skrajnej nodze jako świadek). W związku ze znacznym uszkodzeniem jednej z nóg wymieniono ją na replikę wykonaną w wapieniu. Stary element sklejono i pozostawiono do ewentualnej ekspozycji muzealnej. Większe ubytki uzupełniono flekami kamiennymi o odpowiednio dobranych parametrach. Wszelkie uzupełnienia form ław wykonano stosując ze względów konstrukcyjnych materiał o odpowiednio dobra-

nych parametrach. Klejenia wykonano przy użyciu modyfikowanych mas spajających na bazie żywic epoksydowych Kemapoxy 150 firmy C.M.B. Konstrukcję wzmocniono bolcami ze stali nierdzewnej o średnicy 12 mm.

Drobne ubytki i spękania wypełniono kitem wapienno-cementowym z wypełniaczem wapiennym. Siedziska ław umieszczono na nogach z częściowo wypełnionymi spoinami (il. 13). Przewidziano przy tym ewentualną konieczność ich demontażu w przypadku prowadzenia dalszych prac przy okolicznych ścianach.

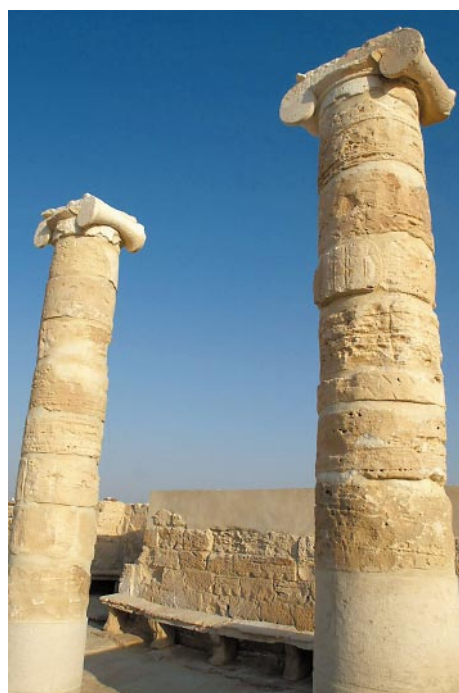
14. Marina El-Alamein. Plac centralny (Forum). Kolumny zachodniej części południowego portyku po konserwacji w roku 2007. Częściowo zrekonstruowana głowica prawej (fot. archiwum)

Elementy zakwalifikowane do 2. grupy uzupełniono flekami kamiennymi wykonanymi z kamienia o odpowiednio dobranych parametrach (użyto oryginalnego materiału uzyskanego z bloków o nieustalonym kontekście). Klejenia wykonano przy użyciu modyfikowanych mas spajających na bazie żywic epoksydowych Kemapoxy 150 firmy C.M.B. Półbębny dodatkowo spięto klamrami ze stali nierdzewnej o wym. 250 x 150 x 12 mm.

Odspojone oryginalne partie sklejo no przy użyciu Kemapoxy 150 z wypełniaczem wapiennym.

Wykonano rekonstrukcję brakującego fragmentu głowicy kolumny – pierwszej od zachodniej strony południowego forum (il. 14). Wklejono go przy użyciu Kemapoxy 150 z wypełniaczem wapiennym na bolcach ze stali nierdzewnej o średnicy 12 mm, spoinę uzupełniono kitem wapienno-cementowym z wypełniaczem wapiennym o drobnej gradacji. Przy rekonstruowaniu kolumn wykonano podbudowę i uzupełnienie zachowanej bazy drugiej kolumny z analogicznego materiału, przy zastosowaniu masy wapienno-cementowej z wypełniaczem krzemionkowym (odsolony i przesiany piasek morski).
