Zbigniew Pająk, Łukasz Drobiec

# Renowacja hełmu wieży kościoła pw. Świętych Apostołów Piotra i Pawła w Katowicach

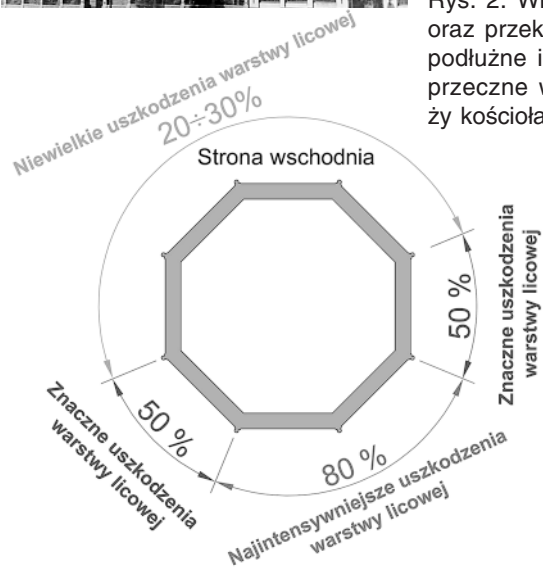
Rys. 3. Procentowy stopień uszkodzeń warstwy licowej hełmu wieży

**Zniszczenia powierzchni licówki** ze szkliwionej cegły dachówkowej objawiały się licznymi ubytkami o stosunkowo znacznych powierzchniach (miejscami do około 2 m<sup>2</sup>), odspojeniami od powierzchni muru, odpryskami i zarysowaniami glazury. Procentowy stopień uszkodzeń warstwy licowej był zróżnicowany na poszczególnych płaszczyznach (rys. 3). Najgłębsze ubytki licówki sięgały do głębokości 20 cm, aż do muru nośnego i występowały głównie w dolnej części połaci zachodniej, południowo-zachodniej i północno-zachodniej (rys. 4÷6). Pozostałe ubytki sięgały głębokości 2÷3 cm i polegały na odspojeniu licowej powierzchni cegły dachówkowej. Na części powierzchni obserwowano jedynie złuszczenie samej powłoki glazurowej. Pozostała licówka, będąca jeszcze w lepszym stanie, pokryta była w całości ciemnymi nawarstwieniami (rys. 7), a glazurowane powierzchnie w całości pokryte były gęstą siatką mikrospękań. Na całej powierzchni hełmu widoczne były ślady po doraźnych naprawach i zabezpieczeniach, wykonanych w poprzednich latach przez alpinistów, w postaci uzupełnień ubytków i spoin zaprawą cementową.

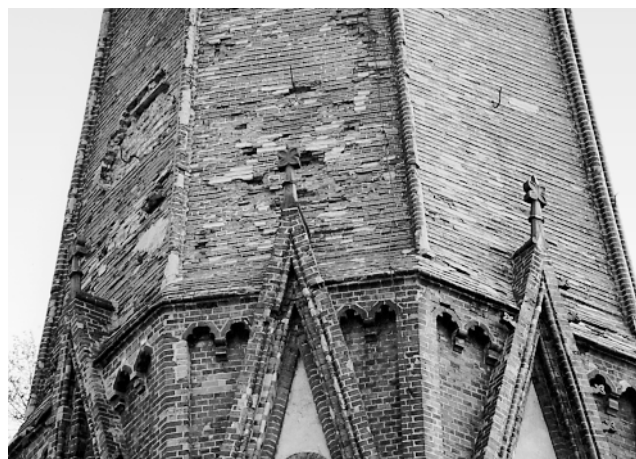
Rys. 4. Widok uszkodzeń warstwy licowej (połacie zachodnia, południowo-zachodnia i południowa)

Główną przyczyną zniszczeń warstw licowych hełmu wieży było oddziaływanie zanieczyszczonej przemysłowej atmosfery, zacinających deszczów, mrozu, nasłonecznienia. Niejasne były przyczyny pęknięć i zarysowań murów hełmu. Ponieważ kościół znajduje się w obszarze wpływów eksploatacji górniczej, początkowo zakładano, że spękania i zarysowania mogą być wynikiem deformacji podłoża, a zwłaszcza parasejsmicznych wstrząsów górniczych. Charakter zarysowań oraz stosunkowo nieduża intensywność wstrząsów w miejscu lokalizacji obiektu sugerowały jednak wątpliwość tej oceny. W pracy [1] przeprowadzono szczegółową analizę numeryczną konstrukcji hełmu wieży kościelnej z uwzględnieniem deformacji górniczych terenu (przechylenie  $T = 10\%$ , II kategoria) i wpływów wstrząsów parasejsmicznych (przyspieszenia drgań wymuszonych  $a \leq 300 \text{ mm/s}^2$ ). Wykazano, że wpływy górnicze w postaci przechylenia i maksymalnych przyspieszeń drgań nie mają istotnego wpływu na stan wytrzymałości murowanej konstrukcji hełmu i nie mogły być pierwotną przyczyną zarysowań. Rozważano także wpływ oddziaływania dzwonów w wieży na możliwość powstania zarysowań ścian hełmu. Obliczenia dynamiczne konstrukcji obciążonej wymuszeniami od dzwonów i fali akustycznej wykazały, że prawdopodobieństwo uszkodzeń przedmiotowej murowej konstrukcji wieży i hełmu jest niewielkie. W analizie uwzględniano następnie wpływy klimatyczne, a zwłaszcza możliwe zmiany temperatury i nierównomierne nagrzanie połaci od promieniowania słonecznego w porze letniej. Obliczenia prowadzono dla stanu ściany pełnej i ściany skorodowanej (z uszkodzeniami warstwy licowej). Stwierdzono, że w przypadku ściany skorodowanej oddziaływania termiczne powodują przekroczenie wytrzymałości muru na rozciąganie. Miejsca maksymalnych naprężeń rozciągających od

Ze względów ekonomicznych rozważano początkowo dwa warianty renowacji hełmu wieży. Wariant I polegał na całkowitej wymianie warstwy licowej na całej powierzchni hełmu, natomiast wariant II zakładał wymianę kształtek na dwóch płaszczyznach najbardziej zniszczonych (zachodniej i południowo-zachodniej) oraz lokalnych naprawach na pozostałym obszarze. Zgodnie z sugestiami Wojewódzkiego Konserwatora Zabytków wybrano ostatecznie do realizacji wariant I, jako gwarantujący większą trwałość i jednolitą kolorystykę hełmu po renowacji.

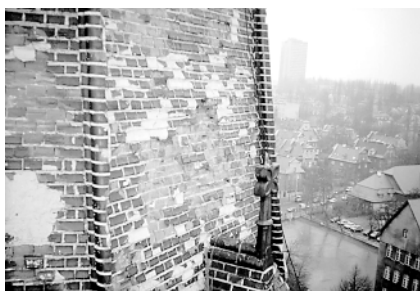
Rys. 5. Szczegół uszkodzeń warstwy licowej – połacie zachodnia

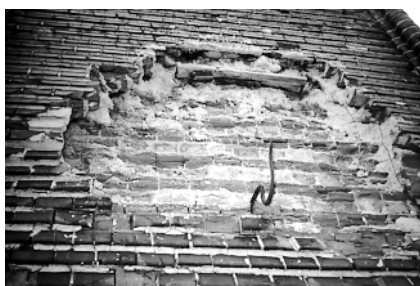
Rys. 6. Szczegół uszkodzeń warstwy licowej – połacie południowo-zachodnia

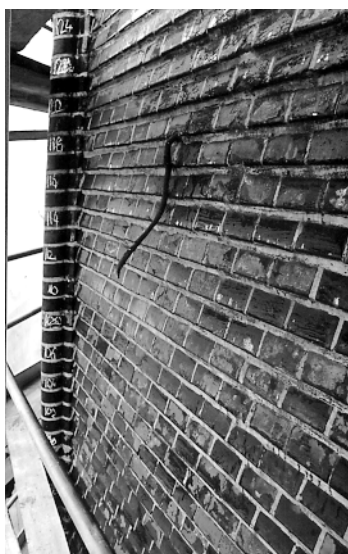
Rys. 7. Powierzchnia hełmu pokryta czarnym nalotem sadzy

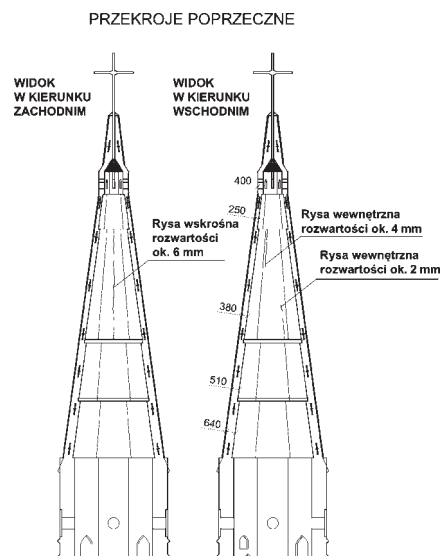
Rys. 8. Zarysowania murów hełmu wieży

**Zarysowania i pęknięcia murów hełmu.** Na powierzchniach połaci hełmu występowały różnej długości rysy i pęknięcia przechodzące przez całą grubość murów o pionowym i ukośnym przebiegu. Rysy widoczne były wyraźnie od strony wewnętrznej hełmu. Udokumentowano pionowe pęknięcia na połaci zachodniej na odcinku środkowym hełmu, gdzie grubość ścian wynosi 38 cm. Maksymalna szerokość pęknięć wynosiła 6 mm od wewnątrz i 3 mm od strony zewnętrznej. Od wewnątrz rysa wyraźnie widoczna była na długości około 10 m, a od zewnątrz na długości 3 m (rys. 8). Występowały również dwie pionowe rysy, widoczne od strony wewnętrznej na połaci wschodniej, wzdłuż krawędzi ostrosłupa. Rozwartość rys wynosiła maksymalnie 2÷3 mm, a długość około 3 m. Rysy o podobnym charakterze były także na odcinku muru o grubości 38 cm – od strony połaci południowo-wschodniej w dolnej części, zaś od strony połaci północno-wschodniej w części gór-

nej (rys. 8). Pomędzy połaciami zachodnią i północno-zachodnią, przy zewnętrznym zębrze krawędziowym, na warstwie licowej widoczne były pionowe rysy o długości około 6 m i rozwartości 3÷5 mm. Natomiast na połaci południowo-zachodniej, między wimpergą a zębrem krawędziowym zauważono pionowe i ukośne rysy o długości około 1,5 m i rozwartości 3÷4 mm.

wpływów termicznych pokryły się z obszarami występowania rys. Tak więc najbardziej prawdopodobną przyczyną powstania rys na ścianach hełmu są wpływy termiczne. Nie bez znaczenia dla pojawienia się rys i pęknięć jest udokumentowany fakt uderzenia w hełm pioruna podczas silnej burzy w 1966 r., kiedy to oryginalny żeliwny krzyż wieńczący wieżę został zniszczony i zastąpiony prostym krzyżem metalowym.

Naprawa pokazanych na rys. 8 spękań polegała na „zszyciu” rys płaskownikami ze stali nierdzewnej 3 × 20 mm i zainiektowaniu rys modyfikowaną zaprawą wapienną. Płaskowniki umieszczono w co czwartej spoinie wprowadzając je w spoiny

wsporne muru konstrukcyjnego od zewnątrz po demontażu warstwy licowej (rys. 11).

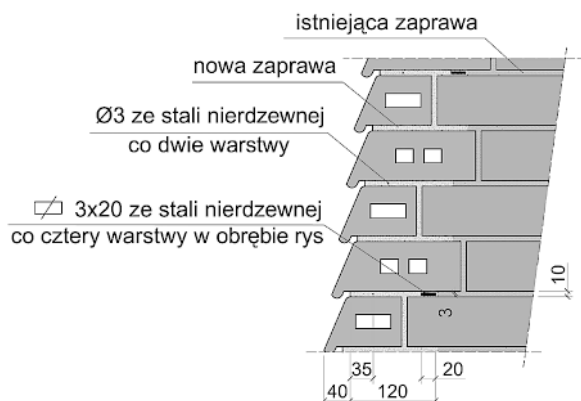
Rys. 11. Sposób naprawy helmu wieży

W celu ograniczenia wpływów termicznych zdecydowano się na wzmocnienie nowej warstwy licowej dodatkowym drutem ze stali nierdzewnej umieszczonym w co drugiej spoinie, w sposób pokazany na rys. 11. Jako wypełnienie spoin zalecono wykorzystać specjalistyczne do robót konserwatorskich, modyfikowane zaprawy wapienne.

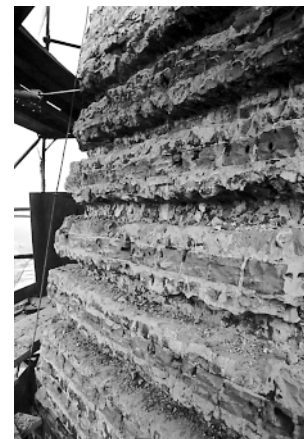
Rys. 13. Pierwszy etap renowacji – usunięcie zniszczonej warstwy licowej

Technologia prac renowacyjnych powierzchni hełmu polegała na usunięciu zniszczonej warstwy licowej (rys. 13), a następnie wmurowywaniu nowych elementów murowych w kierunku od podstawy do szczytu hełmu. Murowanie rozpoczynano od ułożenia elementów narożnych (rys. 14). W trakcie murowania w co drugiej spoinie wspornej układano zbrojenie z drutu ze stali nierdzewnej o średnicy 3 mm (rys. 15) oraz dodatkowo w miejscach zarysowań płaskowników ze stali nierdzewnej 3 × 20 mm. Zwracano szczególną uwagę na zachowanie kolorystyki i rysunku poszczególnych płaszczyzn hełmu (rys. 16). Po wykonaniu nowego krzyża na wieży kościoła założono instalację odgromową. Widok wieży kościoła po rozebraniu rusztowań pokazano na rys. 17, widok hełmu na rys. 18, zaś latarnię i nowy krzyż na rys. 19.

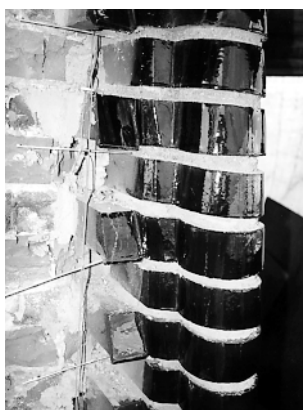
Rys. 14. Murowanie elementów narożnych

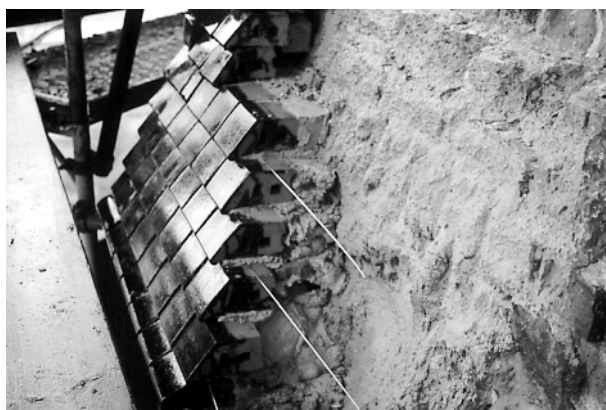
Rys. 15. Murowanie kolejnych warstw licówki, zbrojonej co drugą spoinę wsporną

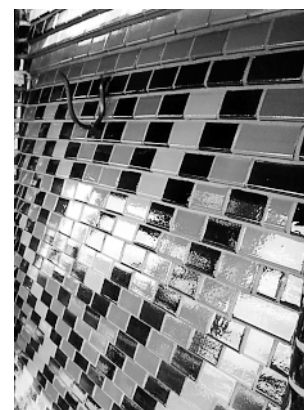
Rys. 16. Nowa warstwa licowa
