Drewniana zabytkowa wieża radiostacji w Gliwicach

1. Streszczenie

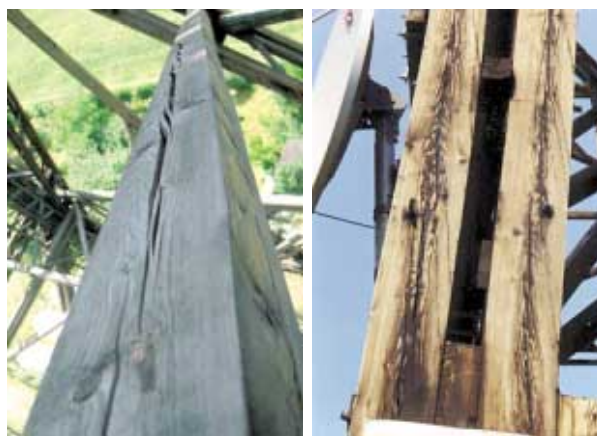
Rys. 4. Spękania podłużne prętów

Przeгляд wszystkich elementów konstrukcji wieży wykazał, że najczęściej występującymi uszkodzeniami w prętach są podłużne pęknięcia drewna przebiegające wzdłuż włókien. W niektórych prętach pęknięcia te pojawiają się na wszystkich płaszczyznach bocznych (rys 4). Już w latach 50. próbowano wypełniać pęknięcia kitem smołowym, jednak po wielu okresach bez regularnej konserwacji kit ten wypłynął ze szczelin i okazał się nieskuteczny.

Pęknięcia wzdłużne o rozwartościach dochodzących w prętach głównych do około 20 mm są szczególnie niebezpieczne w przypadku silnie wyęteżonych prętów ściskanych, gdyż zaczynają one pracować jako pręty wielogałęziowe. Konfrontując wyęteżenia obliczone dla przestrzennej konstrukcji wieży z rozmieszczeniem pęknięć w głównych prętach nośnych, stwierdzono realne niebezpieczeństwo utraty stateczności niektórych spękanych prętów w przypadku szczególnie niekorzystnych obciążeń (np. maksymalny wiatr, oblodzenie).

Realizując zalecenia z 1998 roku wykonano impregnację wieży, wymieniono drabiny, poszycie podestów, barierki na podestach i uszkodzone belki stężeń. Ponadto wzmocniono część spękanych słupów taśmami z włókna węglowego.

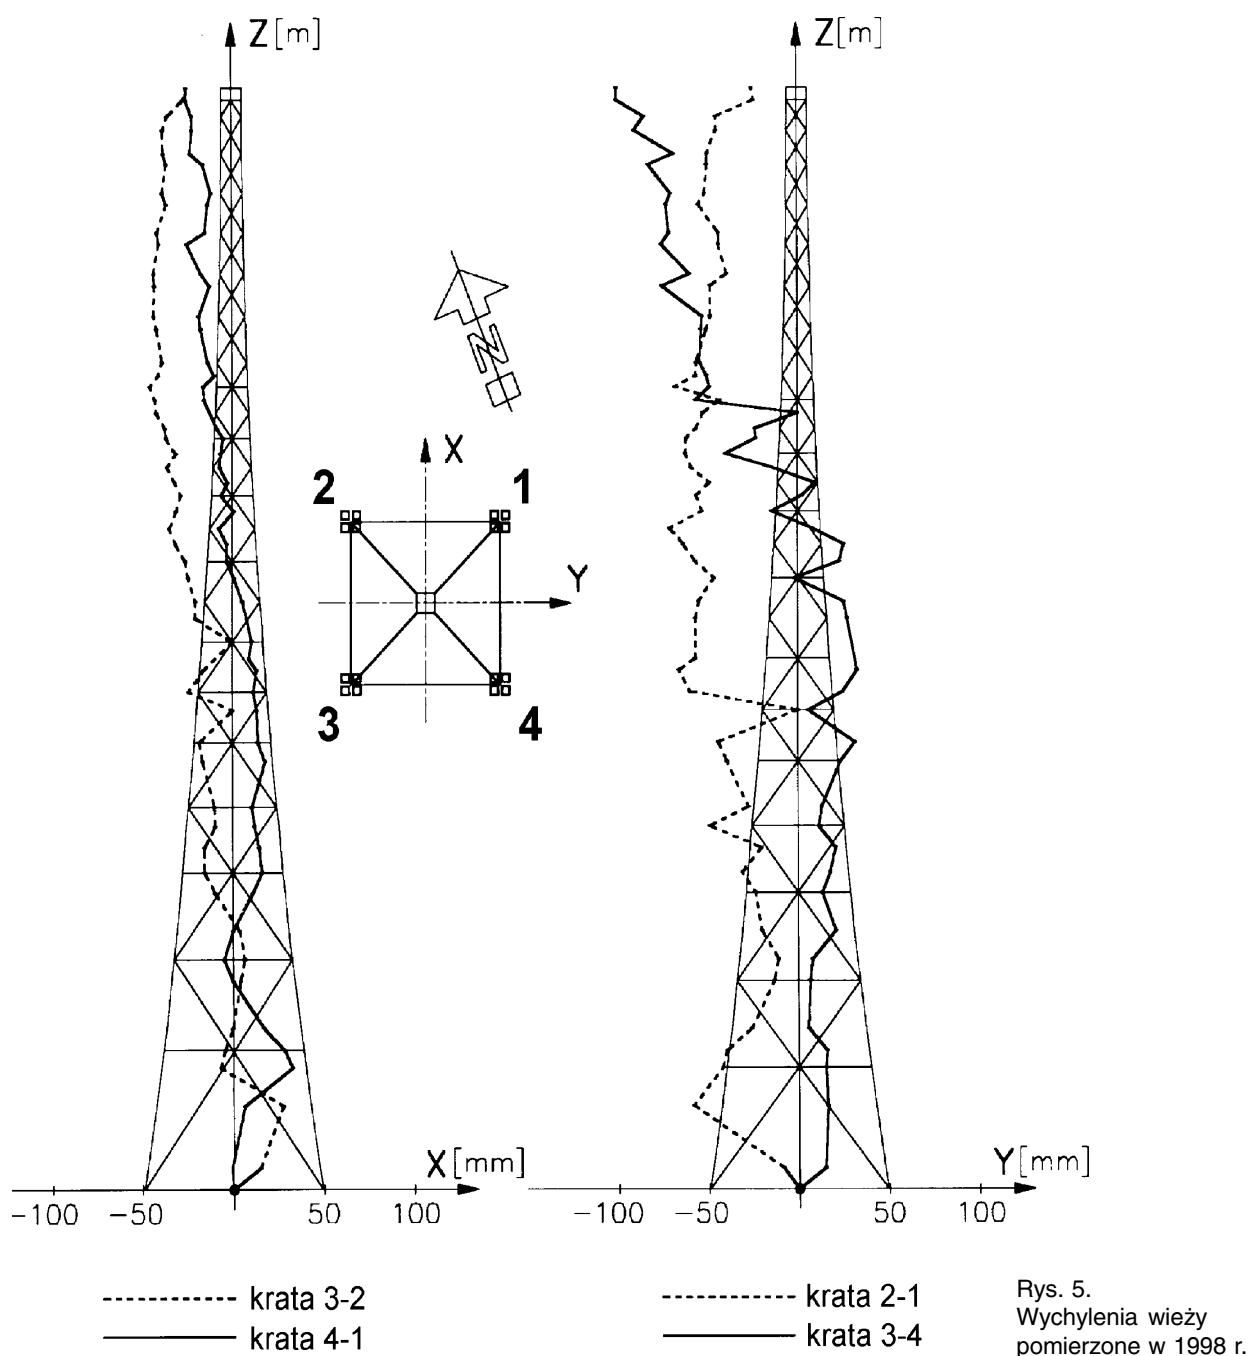
Precyzyjne pomiary geodezyjne, w trakcie których współrzędne umieszczone na wieży stałych punktów wyznaczono w przestrzeni z dokładnością ± 3 mm, pozwoliły na ocenę wartości wychyleń od pionu osi kratownic tworzących wieżę. Wykresy wychyleń przedstawiono na rysunku 5. Maksymalne wartości wychyleń nie przekraczają

100 mm, a jak to wynika z porównań z poprzednimi pomiarami, nie zmieniły się od 45 lat. Wychylenia i imperfekcje kształtu wieży uznano za pomijalne w analizie statycznej. W 2003 r. dokonano ponownych pomiarów, których wyniki (w stosunku do pomiarów z 1998 r.) przedstawiono na rys. 6 i 7. Zmiany przemieszczeń krawędzi wieży nie przekroczyły 35 mm.
