GESCHICHTE DER STRANDSCHUTZBAUTEN  
AUF DER INSEL BALTRUM

GEHEIMEN BAURATH SCHELTEN

REGIERUNGS-BAUMEISTER ROLOFF.

Sonderdruck aus der Zeitschrift für Bauwesen, Jahrg. 1895.

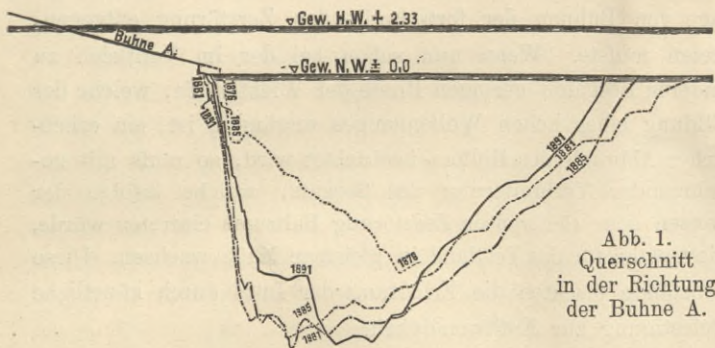
Abb. 1.  
Querschnitt  
in der Richtung  
der Buhne A.

das Jahr 1875. In demselben wurde außerdem die 1873 zerstörte Buhne A etwas südlich von ihrer alten Lage in einer Länge von 125 m wieder hergestellt. In dieser Zeit verschlechterte sich der Strand immer mehr. Während man im Herbst 1874 bei Niedrigwasser noch bequem um die

Einer bedenklichen Probe wurden die Werke durch die gewaltige Sturmfluth vom 30. bis 31. Januar 1877 unterworfen. Nicht allein, daß die Köpfe der Buhnen B und C trotz der erhaltenen Verstärkungen vollständig zerstört wurden, erlitt auch das Schutzwerk, namentlich zwischen den Buhnen A und C, schwere Beschädigungen. Auch der Strand war stark in Abbruch gesetzt. Im Baujahre 1877 wurden daher nach möglicher Ausbesserung der Sturmschäden zunächst, um weiterer Abnahme des Strandes vorzubeugen, zwei kleine Zwischenbuhnen zwischen den Buhnen C, A und B angelegt. Die Hauptbuhnen erhielten Verstärkungen durch Seitenbermen, ebenso das Dünenschutzwerk durch Beifügung von Vorlagen, soweit dieses nothwendig erschien. Außerdem wurde nördlich von B die Buhne E in einer Länge von 175 m neu erbaut, welche sich bis zum Augenblicke im allgemeinen unversehrt erhalten hat.

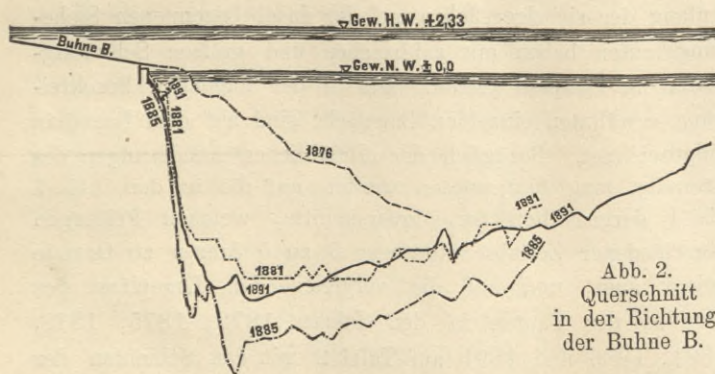
Abb. 2.  
Querschnitt  
in der Richtung  
der Buhne B.

Im Jahre 1876 erhielt der Kopf der Buhne B eine kranzartige Verstärkung. Auch die Buhne C in gleicher Weise zu befestigen, war bei den inzwischen eingetretenen großen Tiefen nicht mehr möglich; man mußte sich daher damit begnügen, dem weiteren Abbruch durch eine Senkfascineneinlage zu begegnen. Neuangelegt wurde gleichzeitig die Buhne D in einer Länge von 225 m südlich von C. Die wiederhergestellte Buhne A hatte sich bis dahin in leidlichem Zustande gehalten.

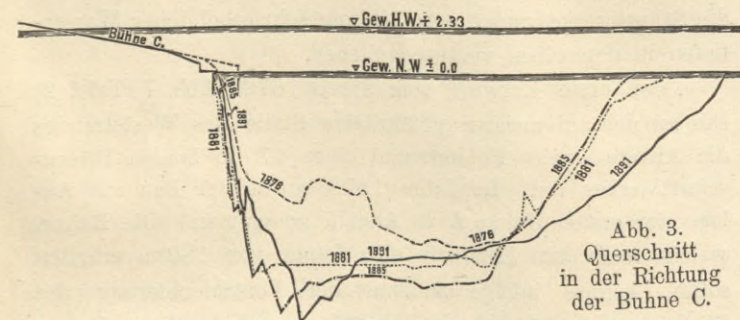
Abb. 3.  
Querschnitt  
in der Richtung  
der Buhne C.

Köpfe der Buhnen hatte herumgehen können, war hier bereits im März 1875 beispielsweise am Kopf der Buhne C eine Wassertiefe von 3 m vorhanden. Um der drohenden Zerstörung Einhalt zu thun, mußte man daran denken, die Werke zu sichern.

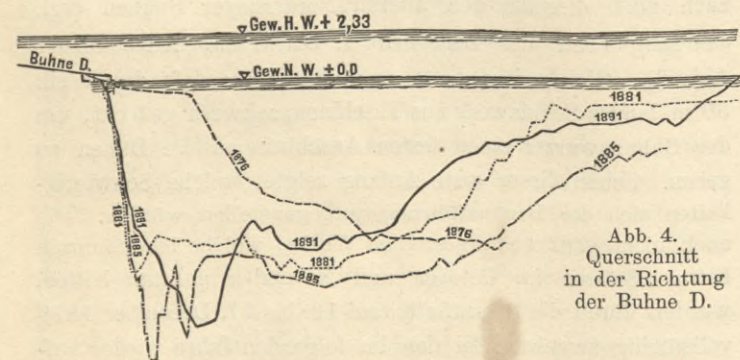
Abb. 4.  
Querschnitt  
in der Richtung  
der Buhne D.

Nach Beendigung dieser umfangreichen Arbeiten verursachten sowohl die Herbstfluthen von 1877, wie auch besonders die Sturmfluth vom 8. März 1878 starke Beschädigungen an den Werken. Das Dünenschutzwerk wurde an zwei Stellen auf 60 bzw. 80 m Länge durchbrochen und derartig zugerichtet, daß man einstweilen von einer ordnungsmäßigen Wiederherstellung absehen mußte und die herausgerissenen Steine nur zu einem vorläufigen Schutzwall im früheren Hauptkörper aufkastete. Ebenso waren die Köpfe der Buhnen A, B, C und D in einer Weise angegriffen, daß man dieselben wiederum durch Vorlegen schwerer Senkfascin sichern mußte. Infolge der starken Abnahme des Strandes ragten endlich die Buhnen A, B und D mit ihrem Hauptkörper so hoch über den Strand heraus, daß, um sie vor dem seitlichen Umkippen zu bewahren, eine zweite Bermevorlage nothwendig wurde. Diese Arbeiten nahmen die Jahre 1878 und 1879 in Anspruch, während welcher im allgemeinen erheblichere Sturmschäden nicht eintraten. Dagegen wurde die Fluth vom 31. December 1879, welcher bekanntlich in England die Taybrücke zum Opfer fiel, auch den Balttrumer Schutzwerken verderblich. Im Jahre 1880 mußten daher längs der Buhnen A, C und D nochmals Bermen vorgelegt werden, während zugleich, um der bedenklichen Abnahme des Strandes zwischen C und D Einhalt zu thun, hier die neue Hilfsbuhne D<sub>1</sub>, im Mittel 4,5 m breit, angelegt wurde.

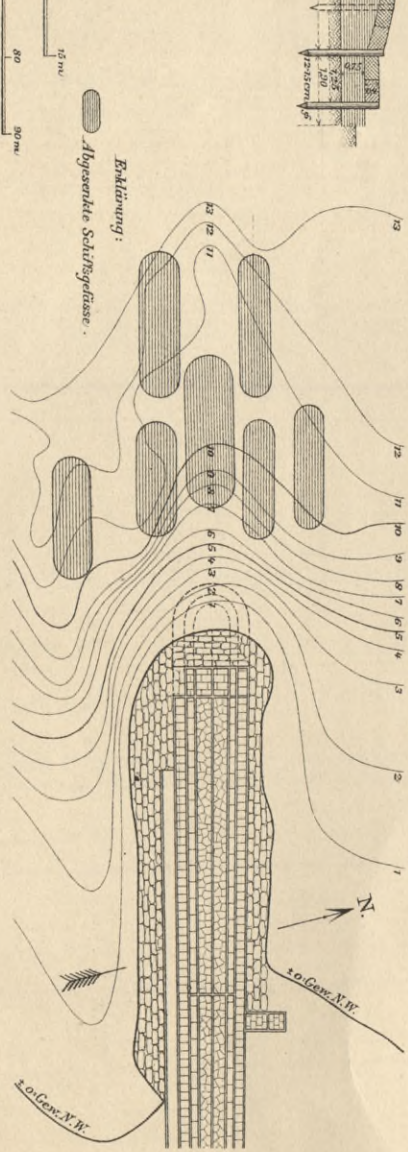
Abb. 6. Befestigung des Kopfes der Bahne A.

Bühnenköpfe wich man von dem bisherigen Verfahren insofern ab, als man, um der Senkfaschinenschüttung am Fusse feste Stützpunkte zu geben, vor den Köpfen alte mit Senkfaschinen und Steinen gefüllte Schiffsgefäße versenkte. Das Verfahren hat sich im allgemeinen gut bewährt. In der erwähnten Weise wurden zunächst die Köpfe der Bühnen A, B und D gesichert. Die Schiffe hatten eine Länge von 15 bis 17 m und waren 3 bis 4 m breit; in der Regel konnten gegen 60 Faschinen eingebracht werden. Die Befestigung des Kopfes der Bühne A ist in Abb. 6 auf Tafel 1 dargestellt. Schon die erste Herbstfluth vom 27. October 1884 stellte die Werke wiederum auf eine harte Probe. Die Bühnen hielten sich gut, das Schutzwerk zeigte jedoch vielfache Risse und Sackungen. Auch war das gewölbte Pflaster an zwei Stellen auf 10 bis 15 m Länge herausgeschlagen. Beängstigend wurde der Umstand, daß die vordere Spundwand in längerer Ausdehnung nach See zu übergewichen war, nachdem sich metertiefe Kolke vor derselben gebildet hatten. Man schritt daher sofort zur Ausführung einer 2,5 m breiten Vorlage und schlug außerdem 4,5 m lange Pfähle vor der vorderen Spundwand ein. Auch wurde das Gelände hinter dem Schutzwerk bis auf 1,5 m über gewöhnliche Fluth aufgehöhht, und zur Verhütung einer schädlichen Längsströmung des hinter das Schutzwerk übertretenden Wassers feste Querdämme aus Pfählen, Faschinen und Steinen bis zum Dünenrande errichtet. Zum Abflusse dieses Wassers wurden ferner Durchlässe im Schutzwerk eingelegt.

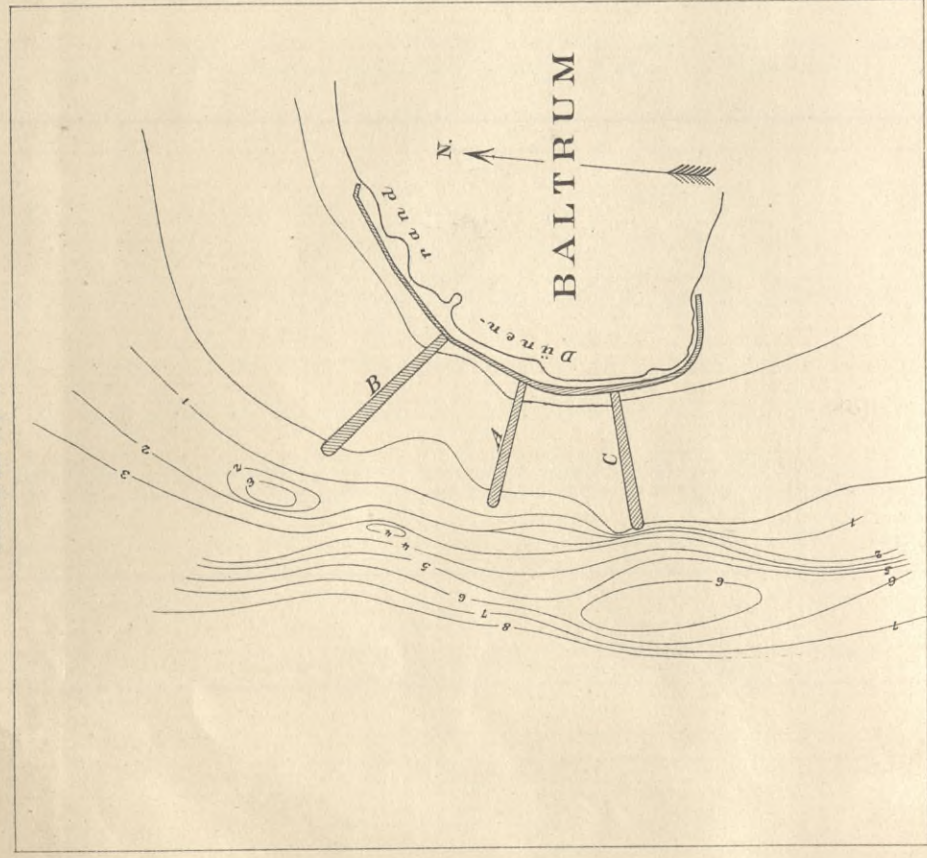
Abb. 7. Entwurf vom Jahre 1872. 1:7500.

Der erste Entwurf vom Jahre 1872 (Abb. 7 Tafel 2) sah an der am meisten gefährdeten Stelle des Weststrandes die Anlage zweier Buhnen und eines 475 m langen Dünen- schutzwerkes vor. Im Jahre 1873 wurde der Bau mit Anlage der ersten Buhne A in Angriff genommen. Die Buhne, welche nach dem Entwurfe eine Länge von 180 m erhalten sollte, konnte infolge zunehmender Verschlechterung des Strandes nur 135 m lang ausgeführt werden. Ihrer Bauart nach glich dieselbe den älteren Norderneyer Buhnen (vgl. Jahrgang 1882 der Zeitschrift f. Bauwesen, Atlas Bl. 61 Abb. 6). Gleichzeitig hatte man den Dünenfuß durch ein 50 m langes Schutzwerk aus Faschinenpackwerk gedeckt, um der Buhnenwurzel einen festen Anschluß an die Dünen zu geben. Schon dieser erste Anfang zeigte, welche Schwierigkeiten sich der Bauausführung entgegenstellen würden. Die noch nicht ganz fertig gestellten Werke, welche bereits durch heftige Stürme im October und November gelitten hatten, wurden durch die Sturmfluth vom 16. bis 17. December 1873 vollständig zerstört. Bei den im folgenden Jahre wieder aufgenommenen Arbeiten wurden zunächst die Buhnen B und C, erstere 165 m, letztere 138 m lang angelegt, außerdem zwischen denselben ein halbmassives Dünen- schutzwerk ausgeführt. Dasselbe erstreckte sich von einem Punkte, etwa 40 m östlich der Buhne B, bis über C hinaus in einer Länge von 340 m. Die ursprünglich festgesetzte Richtung des Werkes liefs sich infolge starken Abbruches des Dünen- randes nicht beibehalten, sondern mußte etwas landeinwärts verlegt werden. Die Bauart der älteren Dünen- schutzwerke
