Prüfungen

feuersicherer Bankkonstruktionen

feuersicherer Bankkonstruktionen.

Stude,
Branddirektor.

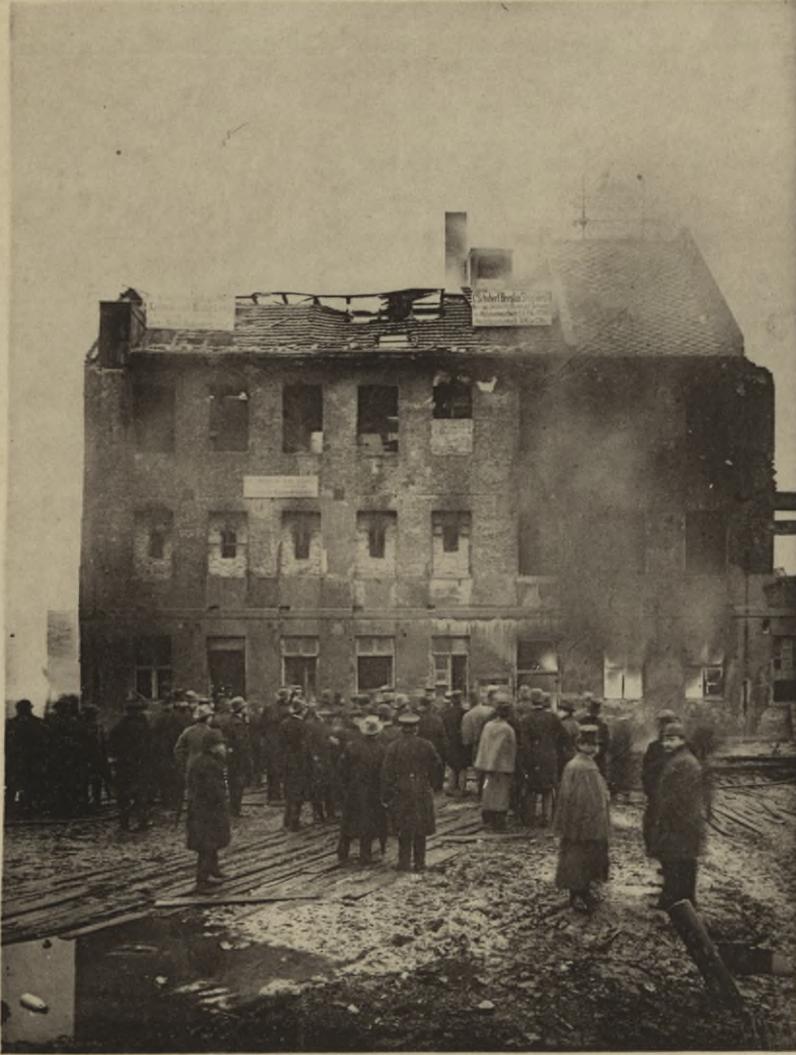
Brand des Droguenlagers (Q. Q₁.)

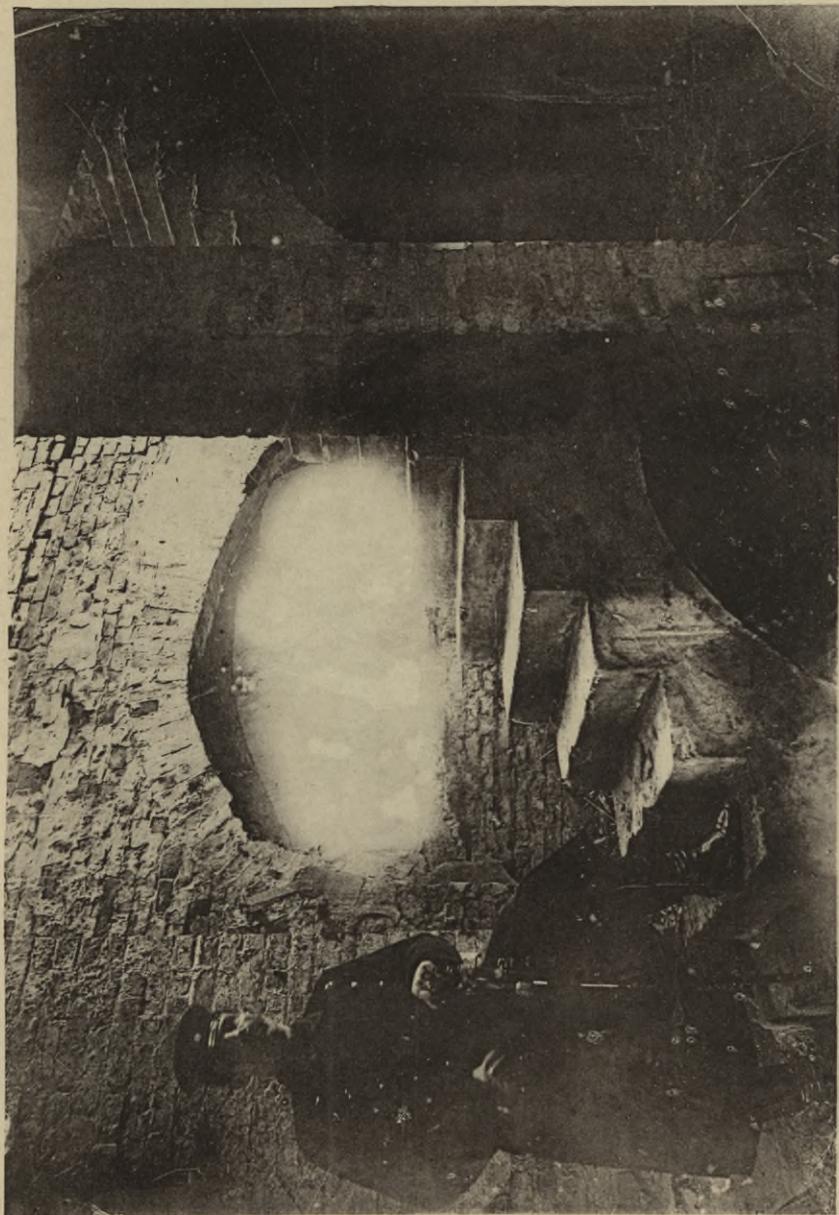
11b. Aktiengesellschaft für Monierbauten. Treppe in S.
(Nach dem Brande.)

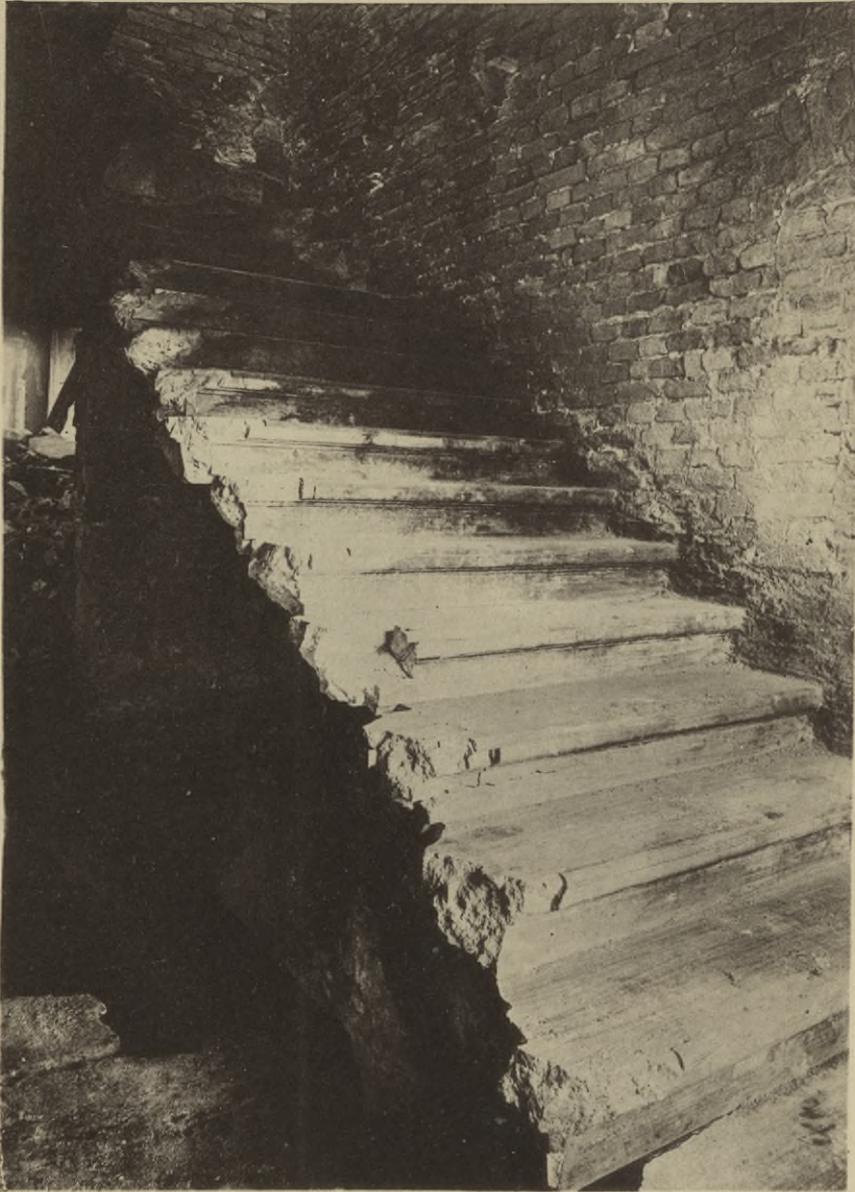
10. G. A. L. Schultz & Comp. Treppe im I. Stockwerk.
(Nach dem Brande.)

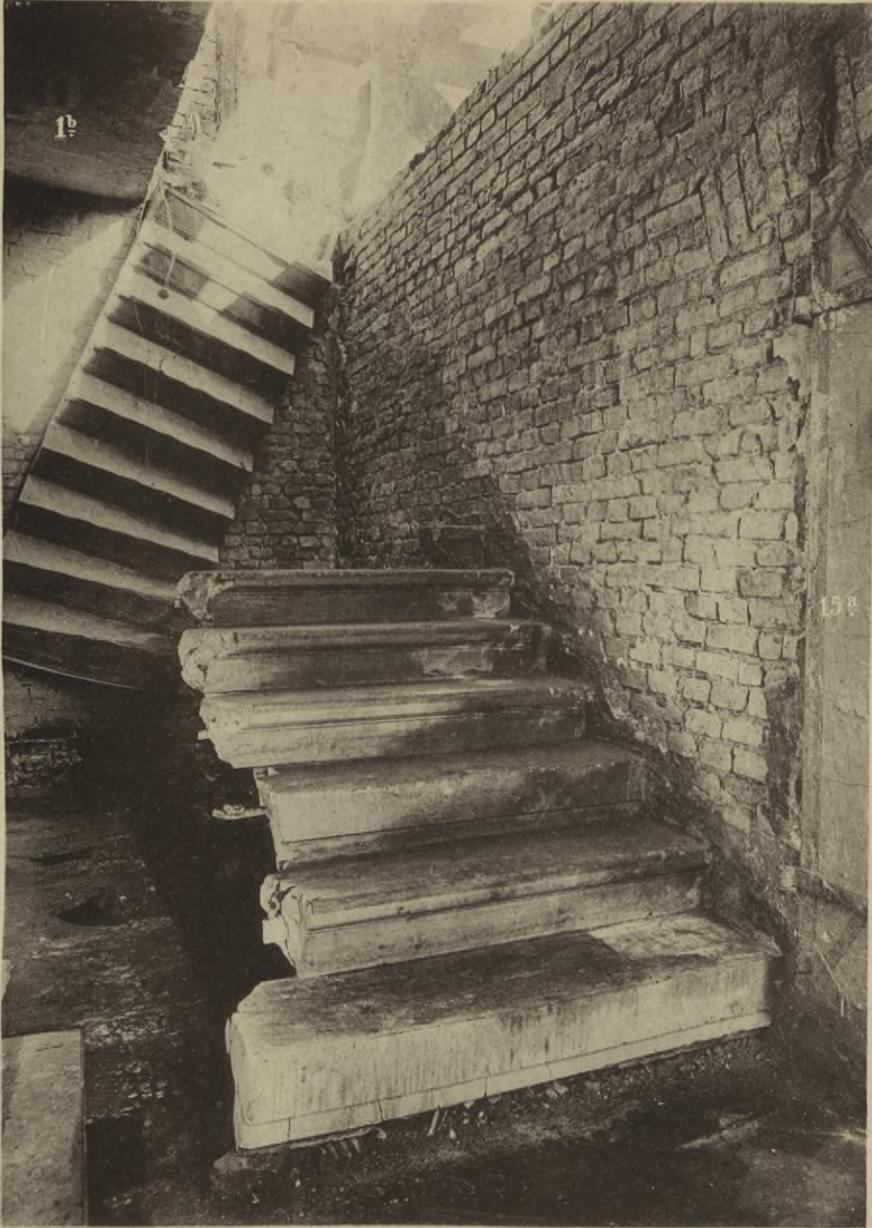
10. G. A. L. Schultz & Comp. Treppe im II. Stockwerk.
(Nach dem Brande.)

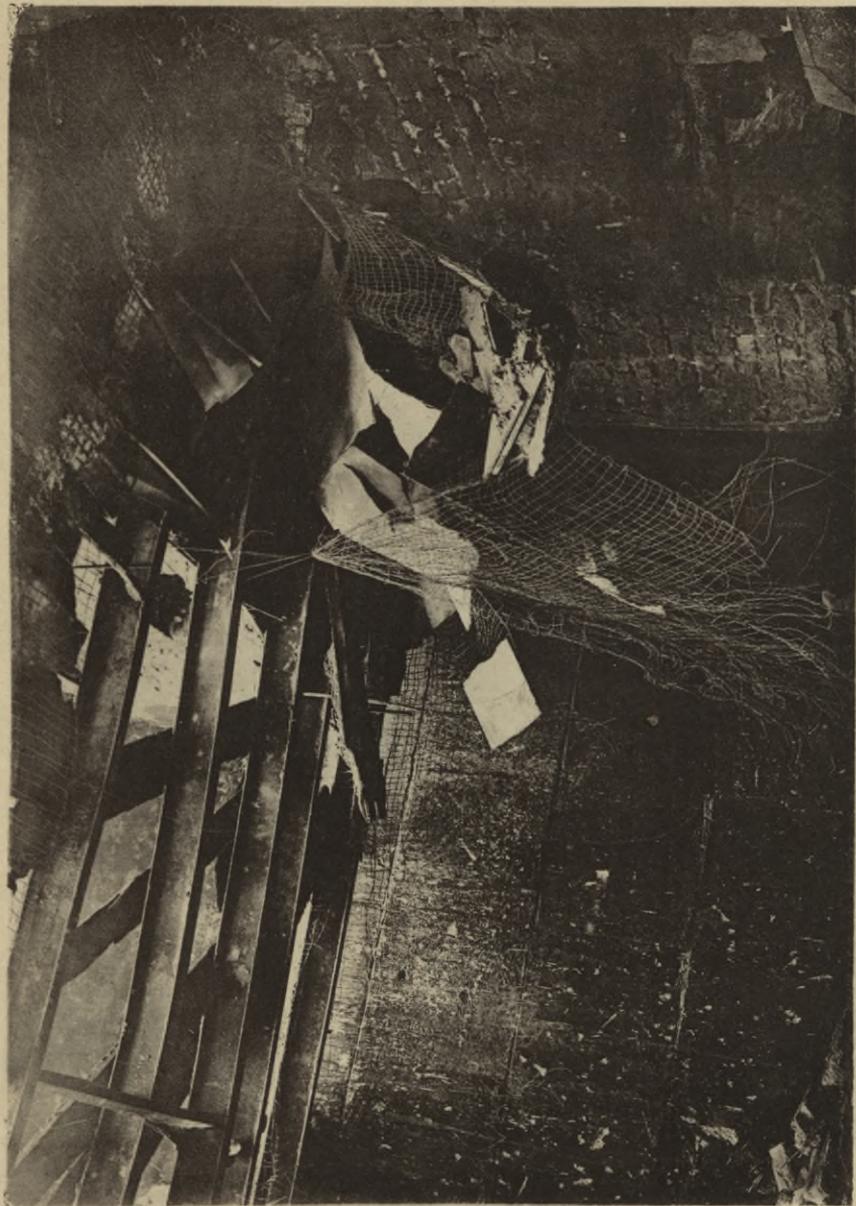
Die Zerstörung der Decke ist sehr wahrscheinlich in erster Linie auf eine ungenügende Isolirung der Träger durch den Deckenverputz, welcher bei Frost aufgebracht worden war, zurückzuführen. Nachdem der Putz herabgefallen war, sind die zu schwachen Träger glühend geworden und haben sich durchgebogen, worauf alsdann auch die Zwischendecke, bestehend aus Magnesitplatten mit Kieselguhrfüllung, zerstört worden ist. Beim Ablöschen mag dann der Wasserstrahl die bereits stark angegriffene Decke weiter zerstört haben.

7. Bau-Isothermal-Anstalt, J. F. Hellemann. Decken-Konstruktion.
Nach dem Brande.

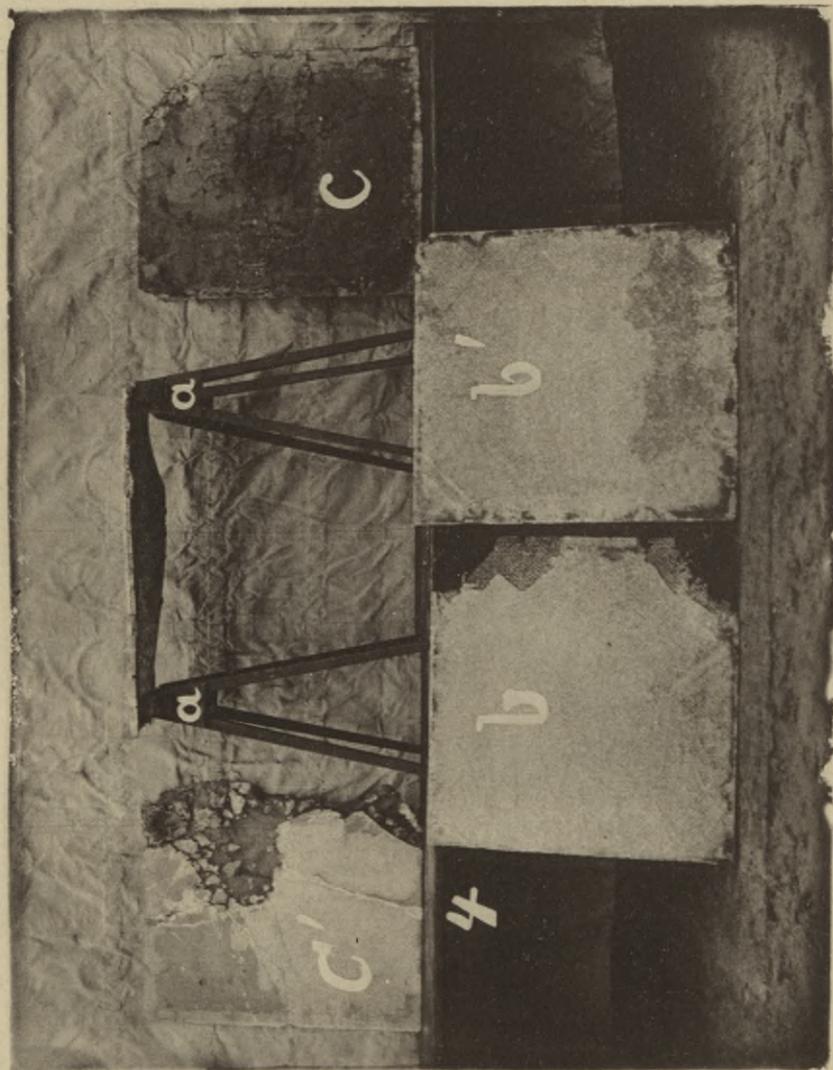
4. Aktiengesellschaft für Glasindustrie, vorm. Fr. Siemens in Dresden.

Das 50 kg schwere Eisengewicht lag auf der Glasplatte und hatte dieselbe in der Mitte bis auf 8 cm durchgebogen. Die Unterseite der Durchbiegung war bis auf die Drahteinlage erheblich verschmolzen und zeigte Quer- und Längsrisse. An einer der Längsseiten hatte sich der Rand der Glasplatte von dem Eisenrahmen bis auf 1 cm losgetrennt, ohne daß hierdurch eine direkte Verbindung zwischen dem I. und II. Stockwerk geschaffen worden wäre. Trotz dieser Deformationen war die Platte noch vollständig tragfähig. Zu bemerken wäre noch, daß bei dem Ablösen des Treppenhauses diese Platte wiederholt vom Wasserstrahl getroffen worden ist. — Vergl. Tafel 11 Bild Nr. 4a.

(Die Platten b, c und c' wurden erst nach dem Brande infolge der mit denselben angestellten Versuche beschädigt.)

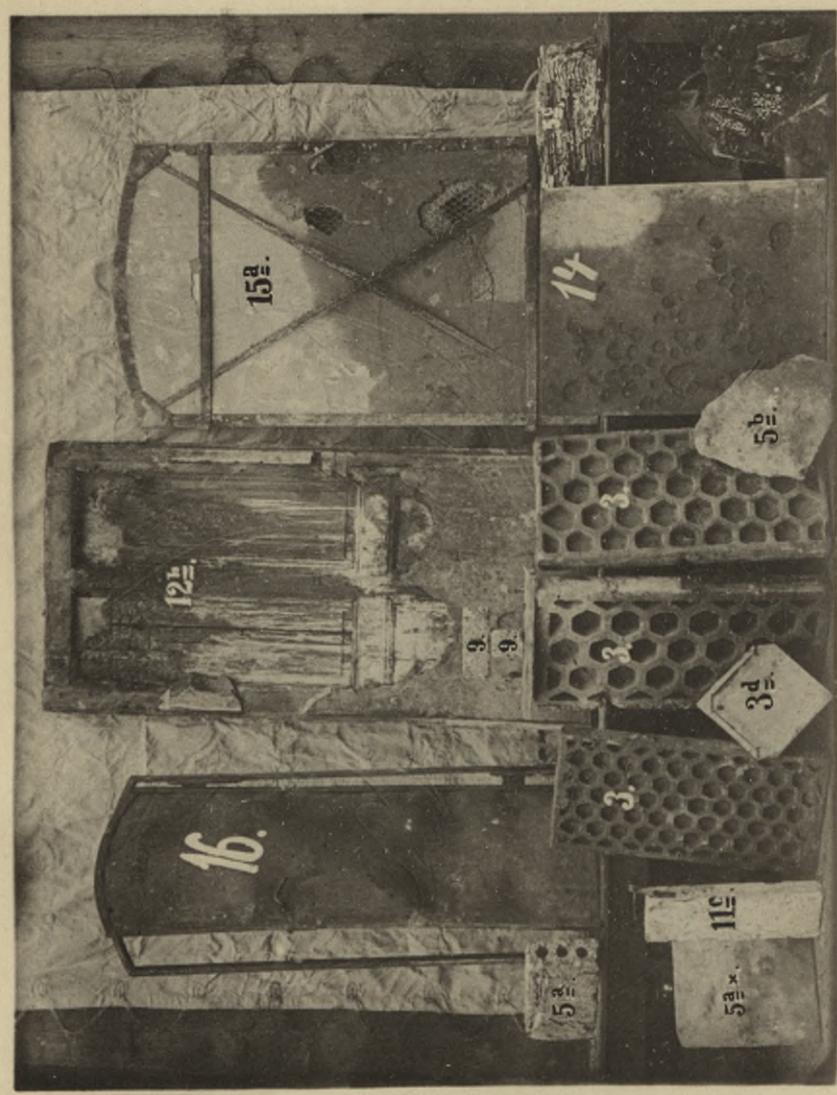
3d. Patent-Cement-Falzziegel. 5a*. Cementbeton-Fussboden. 5b. Fussboden.

Die Beschädigungen der Thür 15a wurden, behufs Erprobung des Materials, erst nach dem Brande durch Beiliebe herbeigeführt.
 Alle anderen Objecte blieben nach dem Brande unverändert.

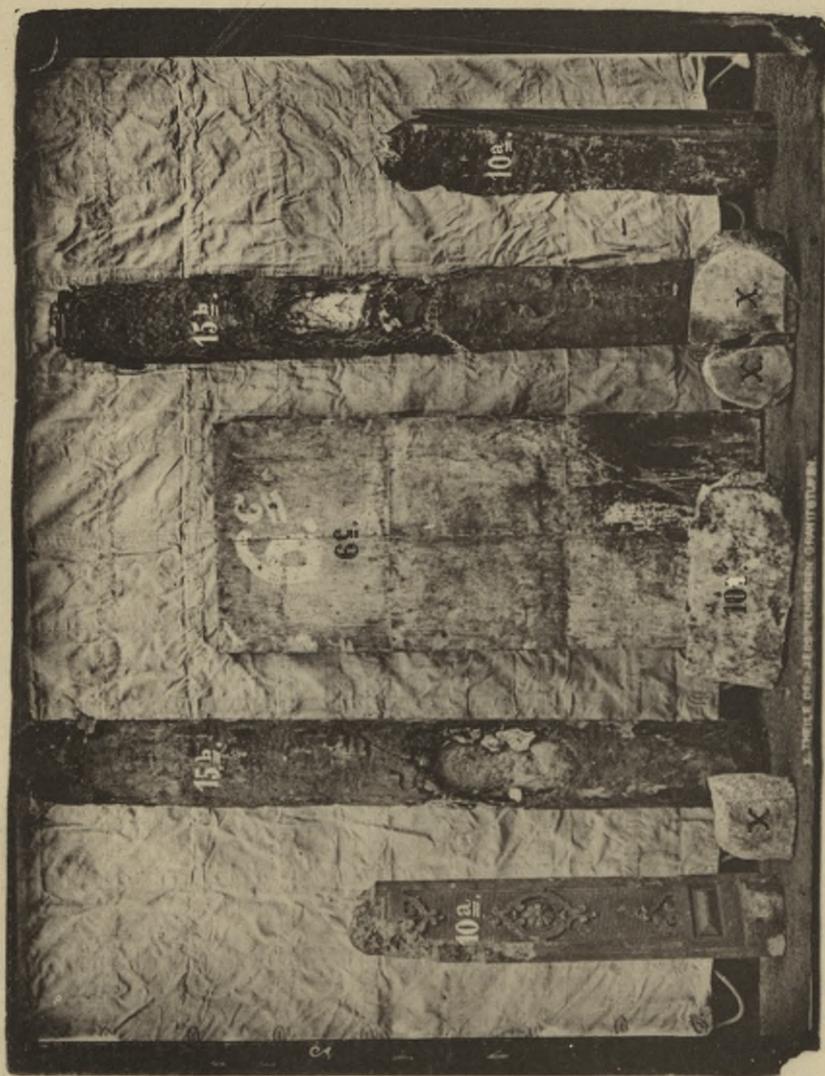
10. Kunststeinstufe ohne Eiseneinlage. 10 a. Desgl. mit Eiseneinlage.
 xxx Theile der gesprungenen Granitstufen. 6 c. Diese Thür verschloss den Raum J.
 15 b. Die Beschädigungen wurden nach dem Brande behufs Untersuchung
 der Säulen herbeigeführt.
