BRANDPROBEN  
AN EISENBETONBAUTEN

GROSS-LICHTERFELDE - WEST

IM JAHRE 1910

PROFESSOR M. GARY

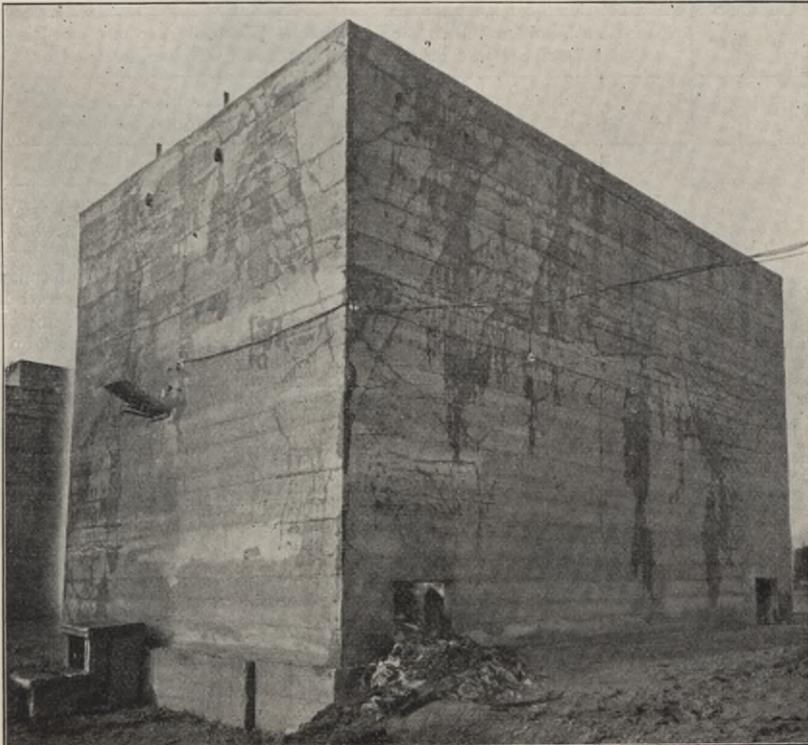
Abb. 8. Haus I nach  $\frac{3}{4}$  Stunden Brennzeit. Hinterwand und linke Seitenwand.

Brennzeit Minuten etwa	Beobachtung der Wände während des Brandes	
	Haus I	Haus II
2	—	Senkrechte Risse*) an den vorderen Kanten beider Seitenwände, die sich zusehends erweitern.
4	Putz beginnt abzuplatzen.	
5	Senkrechte Risse an den vorderen Kanten beider Seitenwände.	—
10	Zwei von oben nach unten verlaufende Risse zu beiden Seiten der Mitte der linken Seitenwand; desgl. an den hinteren Kanten der Wände. Die rechte Seitenwand beginnt sich nach innen zu bauchen.	Kreisbogenförmiger Riß in der linken Seitenwand von oben nach der vorderen unteren Ecke zu verlaufend.
15	Wagrecht verlaufender Riß in der linken Seitenwand etwa 1 m von oben. Senkrechter Riß etwa in der Mitte der Hinterwand.	In der Hinterwand zwei senkrechte Risse zu beiden Seiten der Mitte. Desgl. in der rechten Seitenwand an den hinteren Kanten des Hauses.
	Diagonal über die oberen Ecken der Häuser verlaufende Risse (Seiten- u. Rückwand).

20	Beide Seitenwände bauchen sich merklich nach innen, die dem Winde nicht ausgesetzte rechte Seitenwand stärker als die linke.	Starke Erweiterung der Risse in den Vorderkanten (bis zu 2 cm Breite), so daß offene Spalten entstehen, in denen die Enden der sich kreuzenden Eiseneinlagen teilweise sichtbar werden.
25	Die Risse in den vorderen Kanten haben sich bis zu etwa 1 cm Breite erweitert.	—
30	In allen Wänden, besonders in den Seitenwänden, haben sich zahlreiche, feine Risse gebildet, die sich allmählich netzartig über die Wandflächen ausbreiten.	
35	Auf allen Wänden bilden sich zahlreiche Wasserflecke; aus den Rissen, die sich teilweise etwas erweitern, dringt unter Zischen kochendes Wasser.	
40	—	Beide Seitenwände beginnen sich nach innen zu bauchen.
45	Zahlreiche Risse und Wasserflecke (Lichtbilder 8, 13 und 14).	
50	Mit abnehmender Höhe der brennenden Holzstapel wird beobachtet, daß im Innern:  Da, wo der Putz gesessen hat, im oberen Teil der linken Ecke auch der Beton auf größeren Flächen abgesprengt ist, so daß die Eisen stellenweise freiliegen.	Die rechte hintere Hälfte des Hauses (Schotterbeton) schalenförmige Absprengungen des Betons an vereinzelt Stellen von geringer Flächenausdehnung zeigt, die Eisen an diesen Stellen sichtbar werden.

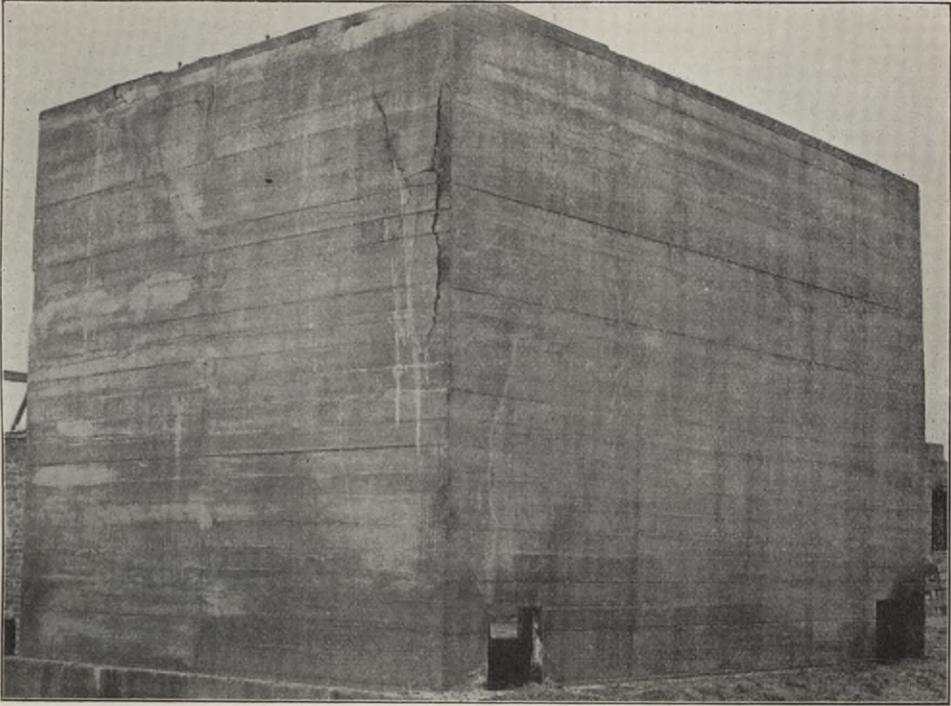
Abb. 9. Haus I nach dem Versuch. Hinterwand und linke Seitenwand.

60	Die Seitenwände haben sich eingebaucht	
	linke Seitenwand etwa 4 cm rechte " " 7 "	linke Seitenwand etwa 8 cm rechte " " 5 "
75	Bauchung der Vorderwand nach außen.	
90	An einer Stelle der Hinterwand (linke obere Ecke), wo der Beton innen abgesprengt ist, haben sich mehrere strahlenförmig zusammenlaufende Risse stark erweitert. Die Wand schiebt sich an dieser Stelle um mehrere Zentimeter nach außen (Abb. 9).	—

Mit Ausnahme der schadhaften Stellen an der Ecke der Hinterwand, wo die Wand einen durchgehenden Riß aufweist, haben sich die Risse in den Wänden fast sämtlich wieder zusammengezogen, so daß sie nur mit Mühe auffindbar sind. Die rechte Seitenwand und die Vorderwand zeigen das gleiche Aussehen, wie die in Abb. 9 dargestellte linke Seitenwand. Ein starker klaffender Riß ist nur da entstanden, wo sich die Vorderwand von den Seitenwänden gelöst und nach vorn ausgebaucht hat.

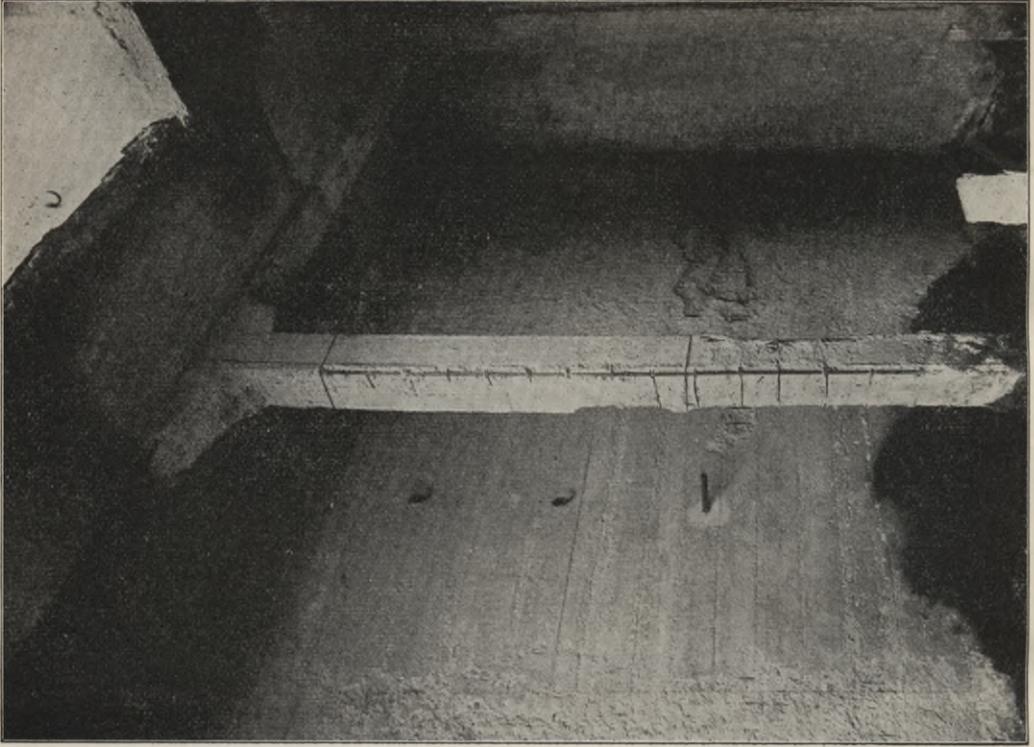
Abb. 17. Haus II. Linke Wand innen (Elbkies c).

Der Schornstein ist auch hier gut erhalten und die Risse haben sich wesentlich zusammengezogen; nur an den Innenkanten zwischen Schornstein und Decke sind erhebliche Absprengungen entstanden. (Abb. 17 und 18.)

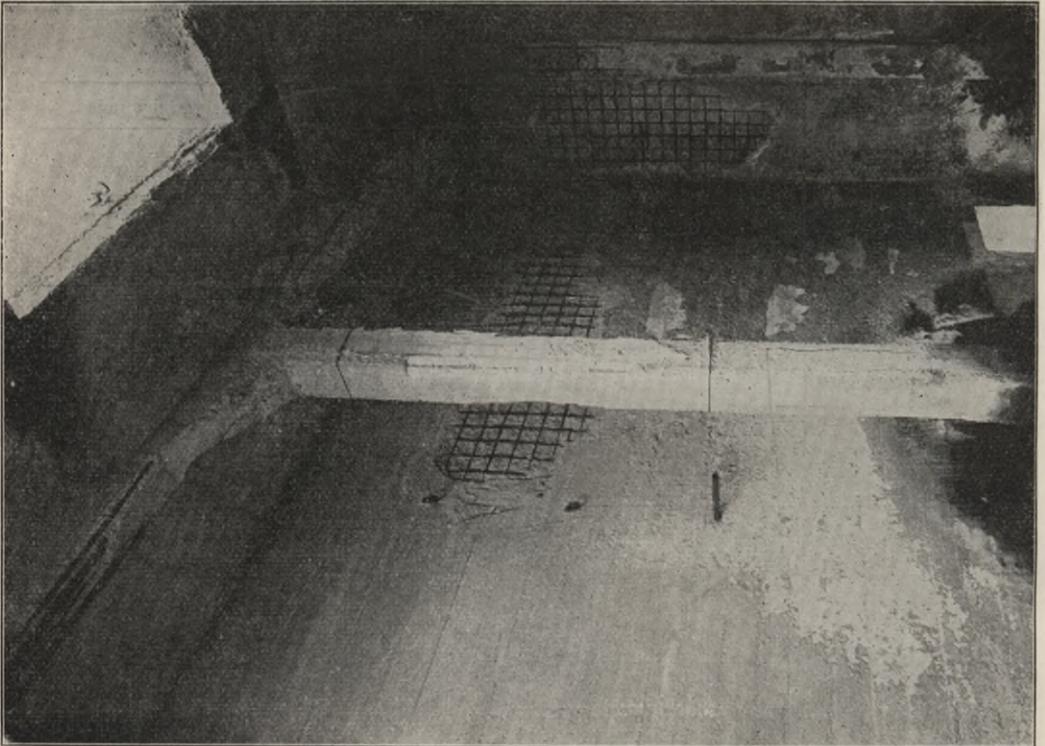
Abb. 10. Haus I. Linke Wand innen (Schotter).

Die beiden mit Kiesbeton *a* und mit Kalksteinschotterbeton *b* ausgeführten Hälften des Hauses (2 cm dicke Ueberdeckung der Eisen) haben sich auf der dem Feuer zugekehrten Seite wesentlich verschieden verhalten. Während die rechte Hälfte des Hauses (Neiße-Kiesbeton *a*) nur ganz geringe Absprengungen über den Eisen aufweist und außerdem da, wo der scharfe Wasserstrahl gewirkt hat, geringe Korrosionen in der Oberfläche (bis zu etwa 1 cm Tiefe) entstanden sind, zeigt die linke Seite des Hauses (Kalksteinschotterbeton *b*) wesentlich stärkere Angriffe, und zwar auffälliger Weise da am meisten, wo die nachträglich aufgebrachte Putzschicht gesessen hat. Die Putzschicht ist zum größten Teile zerstört und herabgefallen und auch der Beton ist an einigen Stellen bis hinter die Eisen zerstört und herabgefallen. (Siehe Abb. 10 und 12).

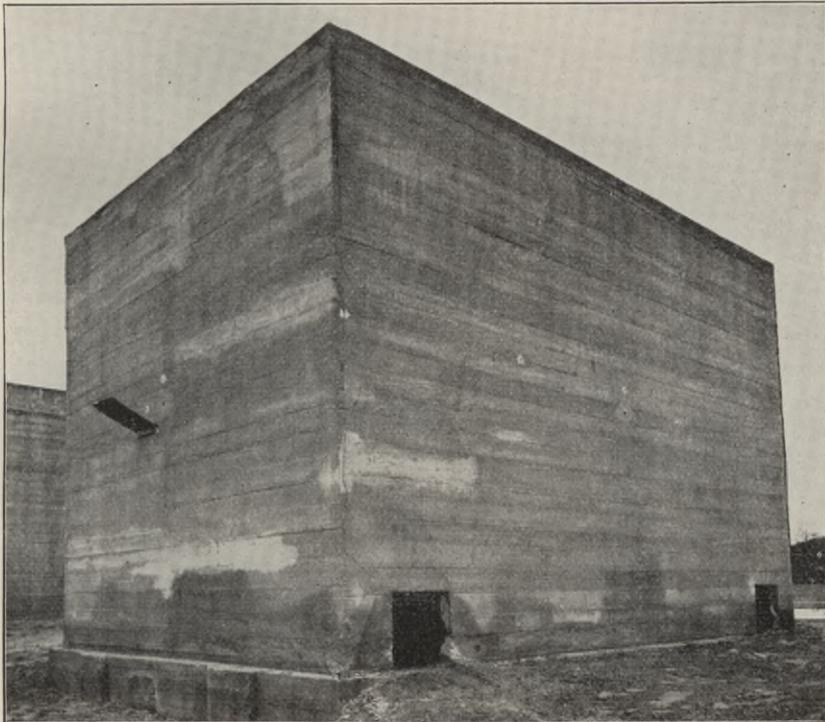
Abb. 15. Haus II nach dem Versuch. Hinterwand und linke Seitenwand.

Abb. 15 und 16 zeigen die Hinterwand und die beiden Seitenwände. In den Flächen sämtlicher Wände sind die Risse im großen und ganzen so weit wieder zusammengegangen, daß sie bei oberflächlicher Besichtigung kaum noch erkennbar sind. Auszunehmen sind zwei senkrecht verlaufende Risse in der Hinterwand und die klaffenden Risse an den Verbindungsstellen zwischen Vorderwand und Seitenwänden. Die kreuzweise übereinander liegenden Eisenden haben sich hier voneinander getrennt und die Vorderwand ist nach vorn ausgebaucht.

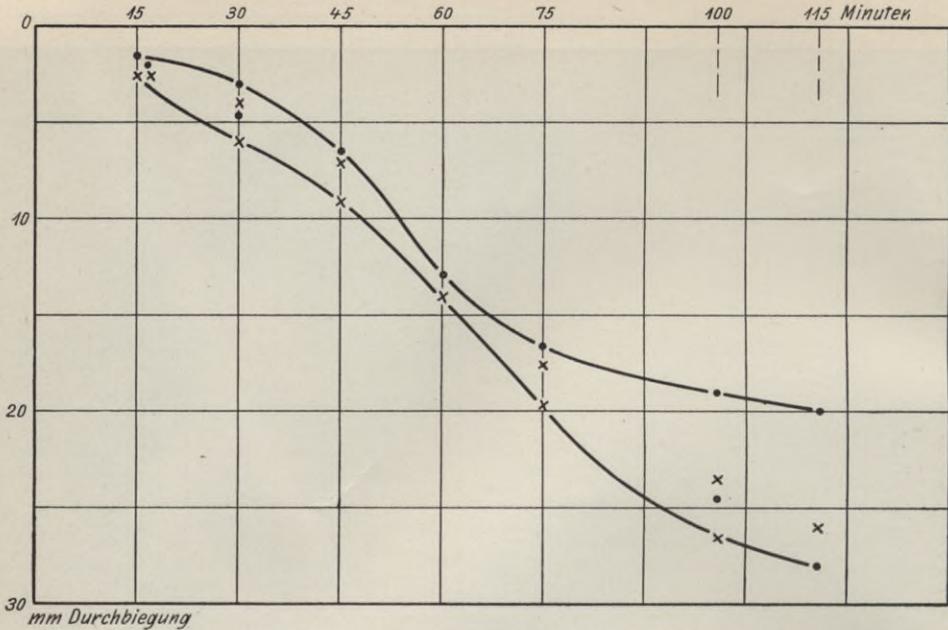
Abb. 20. Durchbiegung der Decken während des Brandes in Haus I und II.

Die Durchbiegung vollzog sich gleichmäßig, wie aus Abb. 20 hervorgeht, in dem für die Decken beider Häuser die Durchbiegungen auf der Schotterseite des Hauses und auf der Kieselseite getrennt aufgetragen wurden.

Dabei zeigt sich, daß die Kiesbetondecken stärkere Durchbiegung erlitten haben, als die Kalksteinschotterdecken, was wohl nicht allein auf das stärkere Abplatzen der Kiesbetonteile über den Eisen, sondern auf die stärkere Wärmeleitfähigkeit des Kiesbetons gegenüber dem Kalksteinschotterbeton zurückzuführen ist, die aus den weiter unten geschilderten Beobachtungen deutlich hervorgeht und auch die Ursache der stärkeren Ausbauchung der Kiesbetonwände während des Brandes sein dürfte.
