Veröffentlichungen des Deutschen Ausschusses für Eisenbeton.

VERSUCHE ZUR ERMITTLUNG DES ROSTSCHUTZES DER EISENEINLAGEN IM BETON

UNTER BESONDERER BERÜCKSICHTIGUNG DES
SCHLACKENBETONS

AUSGEFÜHRT IN DER
KÖNIGL. SÄCHS. MECHANISCH-TECHNISCHEN VERSUCHSANSTALT
ZU
DRESDEN
IN DEN JAHREN 1908 BIS 1914.

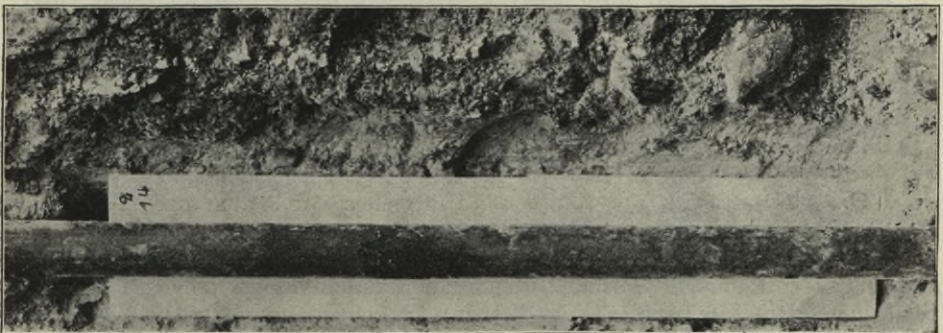
- a) Lagerungsart I. (Platten im Freien geschützt gelagert.) Die Eisenstäbe zeigten nur an den 8 cm langen, nicht vom Beton umhüllten Enden (vergl. Seite 3) starken Rostansatz. Sonst waren weder an den vom Beton völlig bedeckten Stellen noch an den Rißstellen Rostspuren zu entdecken. Die Stäbe zeigten somit innerhalb ihrer Einbettungslänge ein unverändertes Aussehen.

Abb. 140. Freigelegtes Eisen bei Riß 6 der Platte 2.

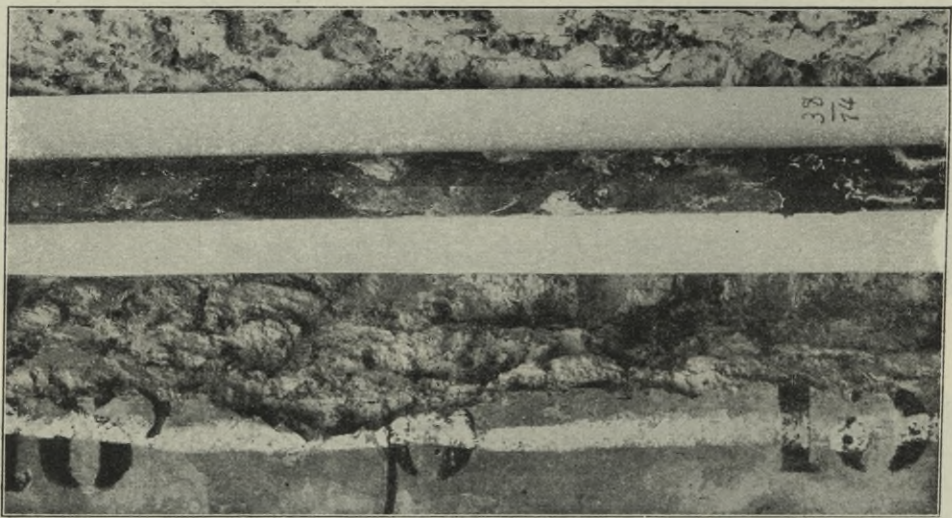
Abb. 152. Rostansatz bei Riß 18, 6 und 15 der Platte 38 (Abb. 146).

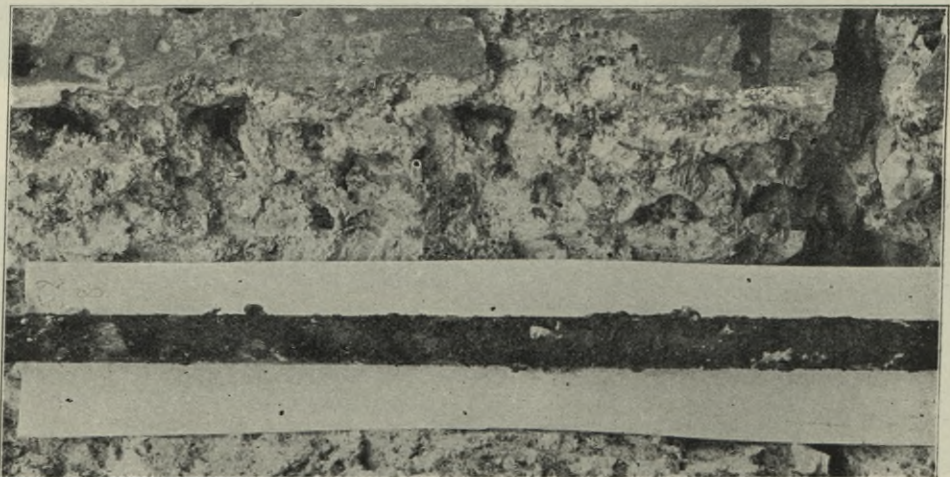
Abb. 153. Rostansatz bei Riß 1 der Platte 52 (Abb. 147).

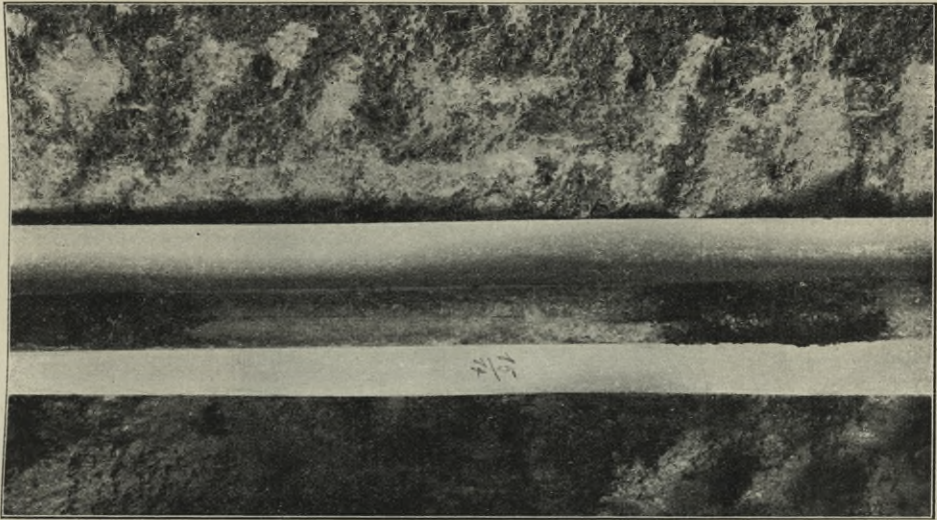
Abb. 154. Rostansatz bei und neben Riß 3 der Platte 15 (Abb. 148).

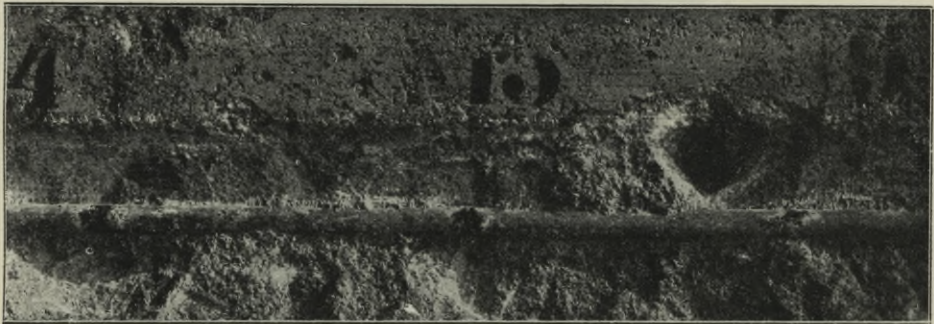
Abb. 155. Rostansatz bei Riß 4, 15 und 9 der Platte 16 (Abb. 149).

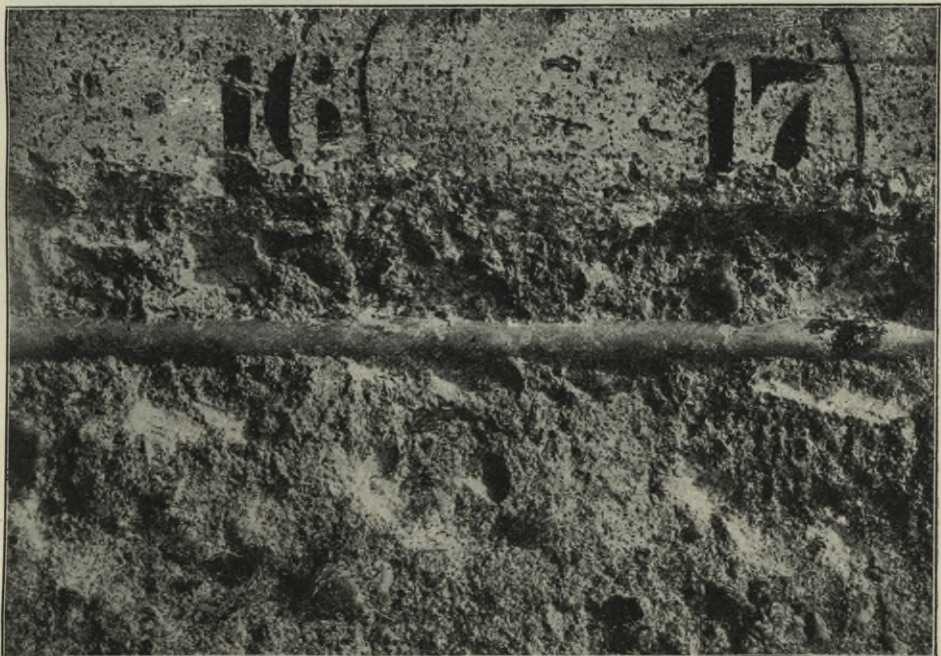
Abb. 156. Rostansatz bei Riß 16 und 17 der Platte 16 (Abb. 149).

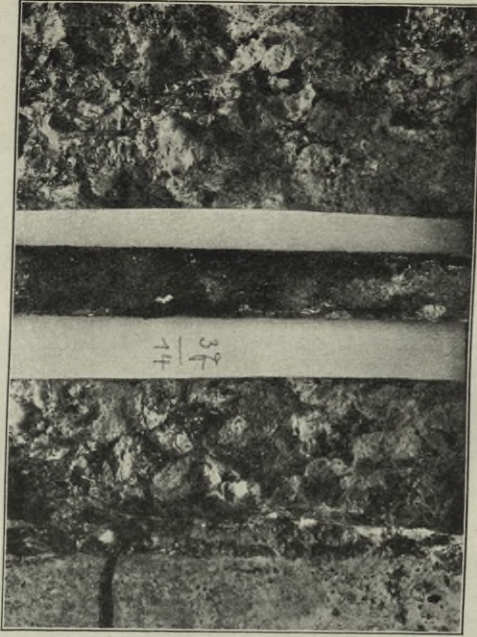
Abb. 157. Rostansatz bei Riß 18 der Platte 37 (Abb. 150).

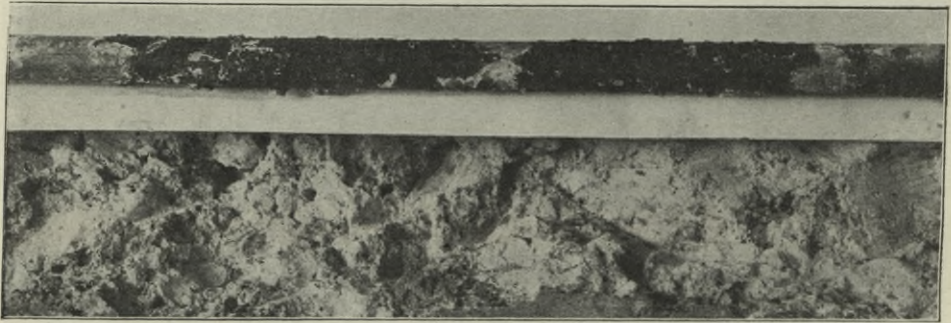
Abb. 158. Rostansatz bei Riß 1 und 22 der Platte 54 (Abb. 151).

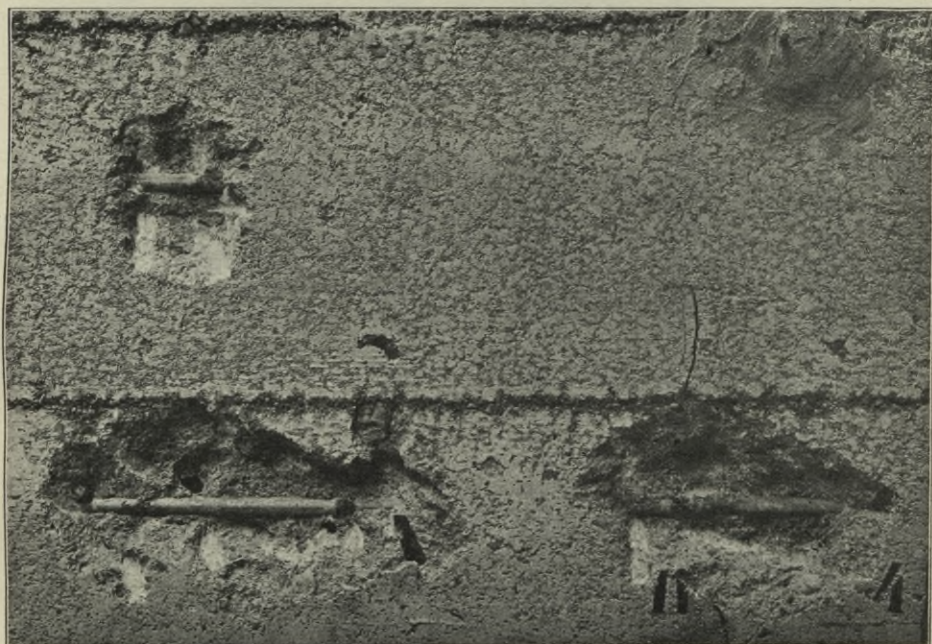
Abb. 160. Rostansatz bei Riß 11 und in der Verlängerung des Risses 5 der Platte 16 (s. Abb. 159 und 149).

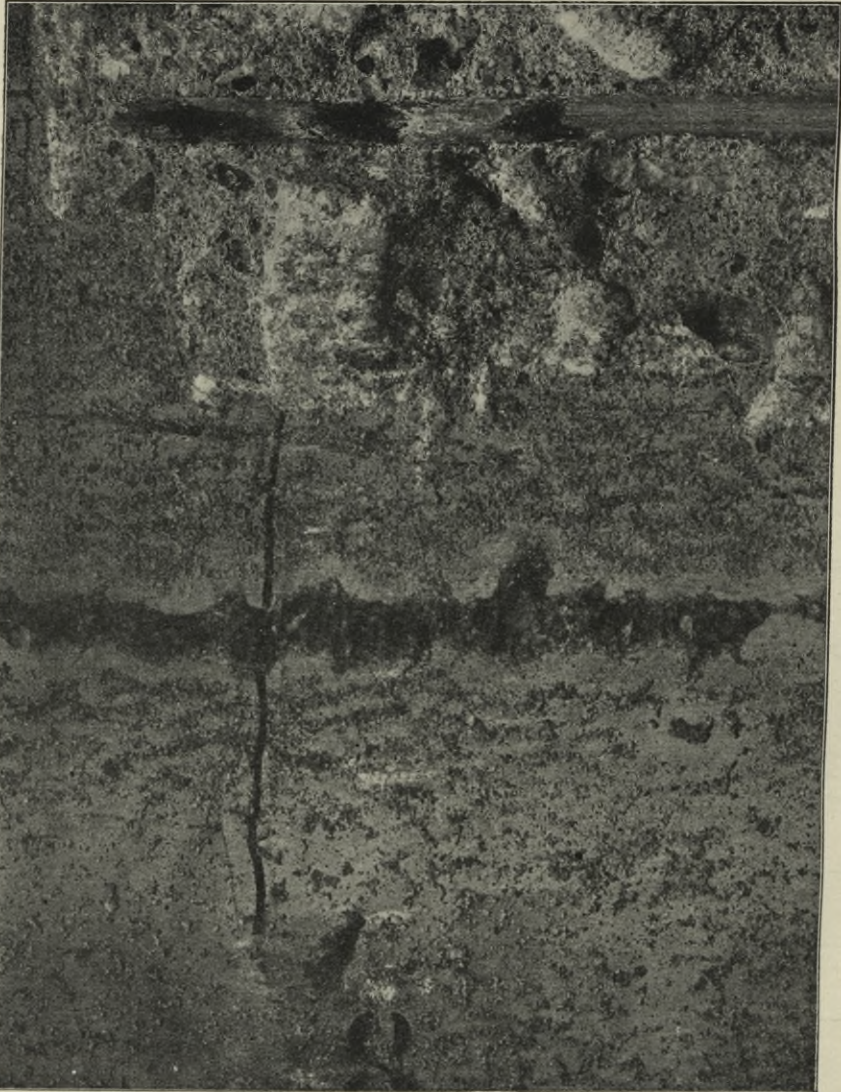
Abb. 164. Rostansatz am Eisen bei Riß 8 und beiderseits desselben.
Platte 16 (Abb. 149).

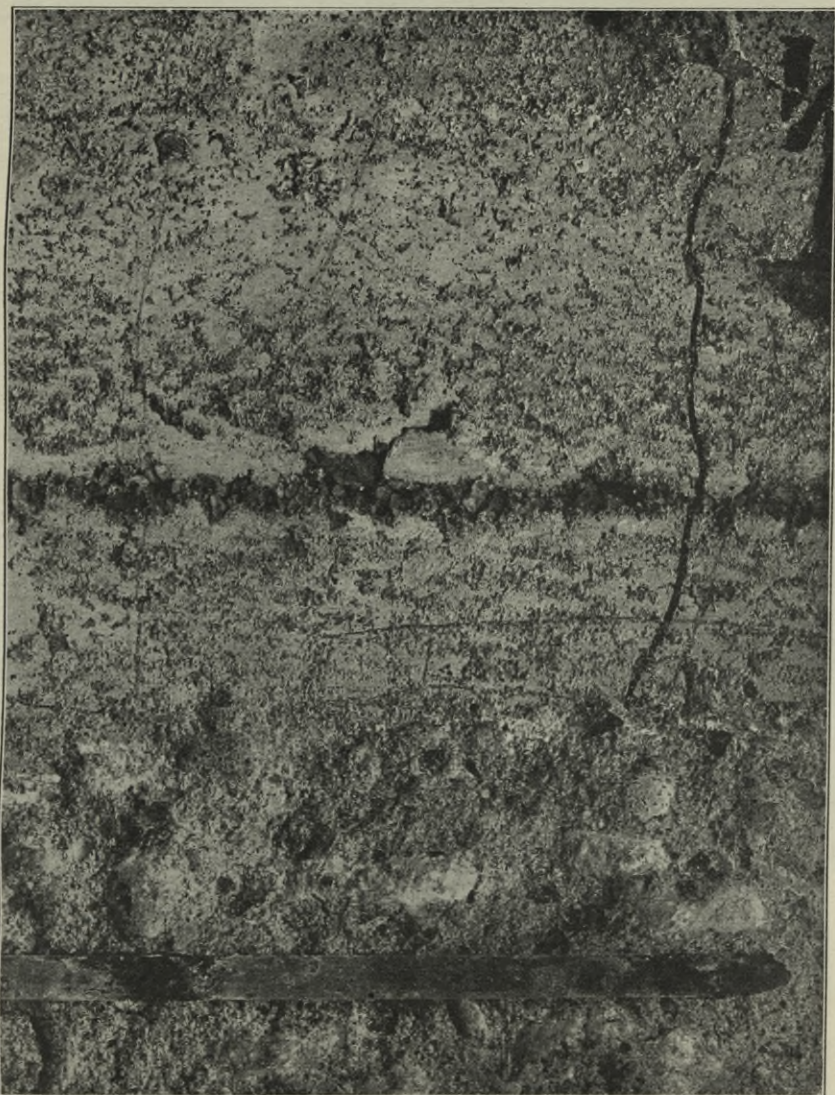
Abb. 165. Rostansatz auch an dem weiter abliegenden Eisen in Richtung des Risses 4 der Platte 16 (Abb. 149).

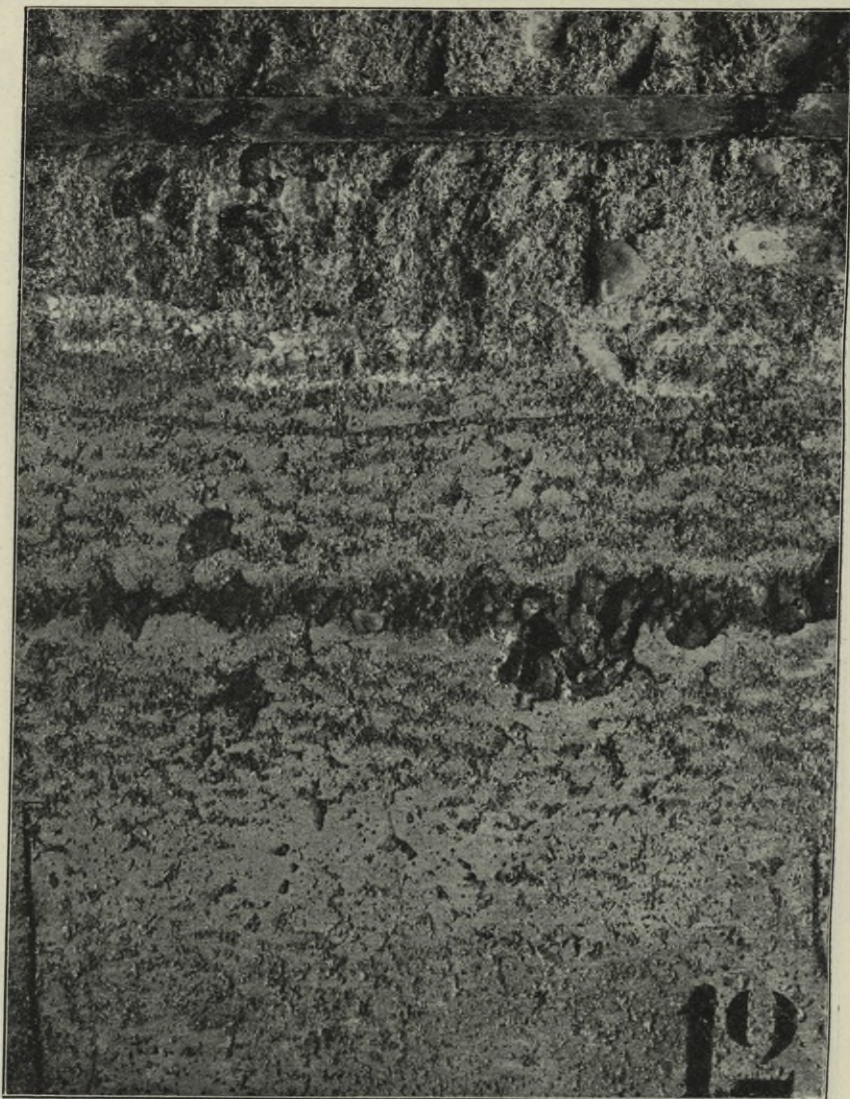
Abb. 166. Rostansatz auch an dem weiter abliegenden Eisen in Richtung des kurzen Risses 12 der Platte 16 (Abb. 149).

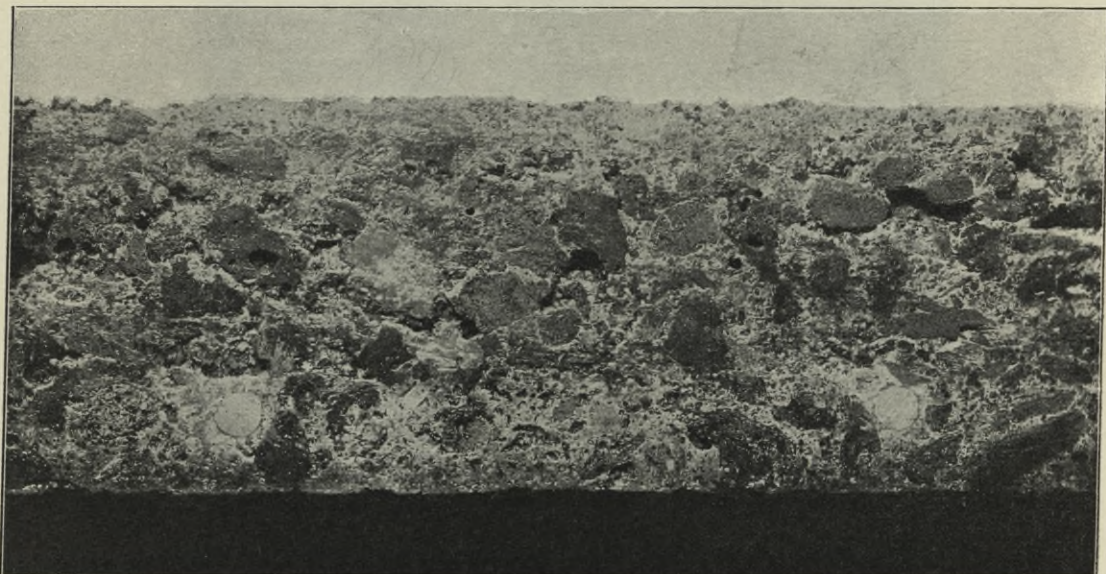
Auf Grund dieser Feststellungen darf daher angenommen werden, daß nicht die Zuschlagstoffe das starke Rosten bedingten, sondern daß dieses wohl hauptsächlich eine Folge des ungehinderten Zutrittes von Feuchtigkeit und Luft zu den Eiseneinlagen von den Seitenflächen und der Oberfläche der Platten her war. Inwieweit aber die Bestandteile der Zuschlagstoffe von Einfluß auf das Rosten waren, kann auf Grund der vorliegenden Prüfung nicht entschieden werden. Bemerkenswert ist jedoch, daß der Beton dieser Mischung, sowie insbesondere der Mischung 5, wie sich nachträglich bei Untersuchung der Plattenquerschnitte herausstellte, zahlreiche Roheiseneinsprengungen von der Korngröße der Zuschlagstoffe enthielt, die offenbar mit der granulierten Hochofen-Schlacke und dem Schlackenschotter in den Beton gekommen waren. Diese Einsprengungen dürften auch die Ursache der unter Abschnitt C, Seite 59 erwähnten Rostflecken an der Plattenunterseite gewesen sein (s. Abb. 131—133).

Abb. 172. Teilaufnahme des Querschnittes der Platte 66 (Abb. 204).

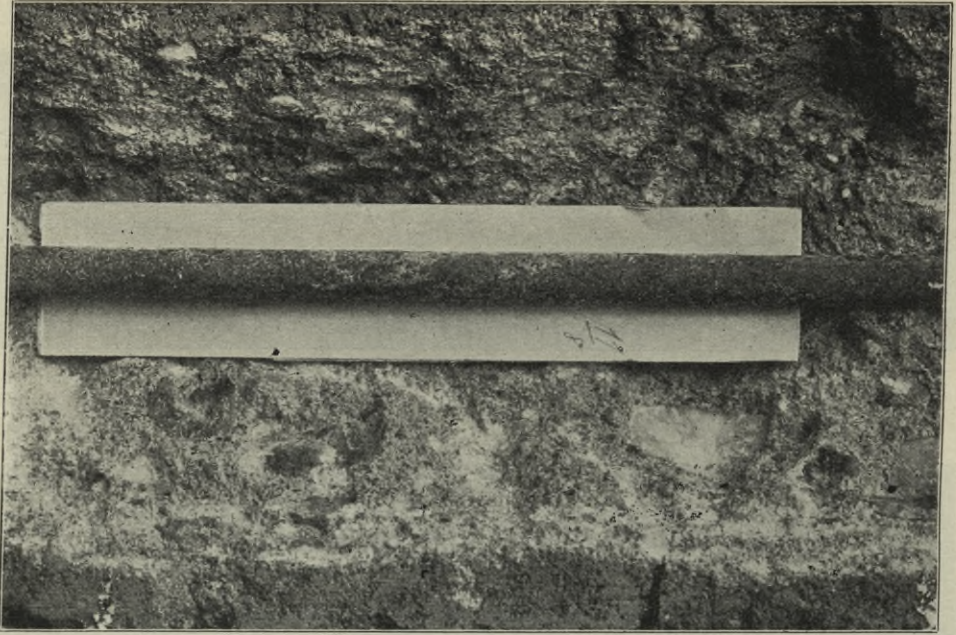
Abb. 235. Freigelegtes Eisen bei Riß 8 der Platte 11.
Das Eisen war verrostet eingelegt, neuer Rostansatz ist nicht entstanden.

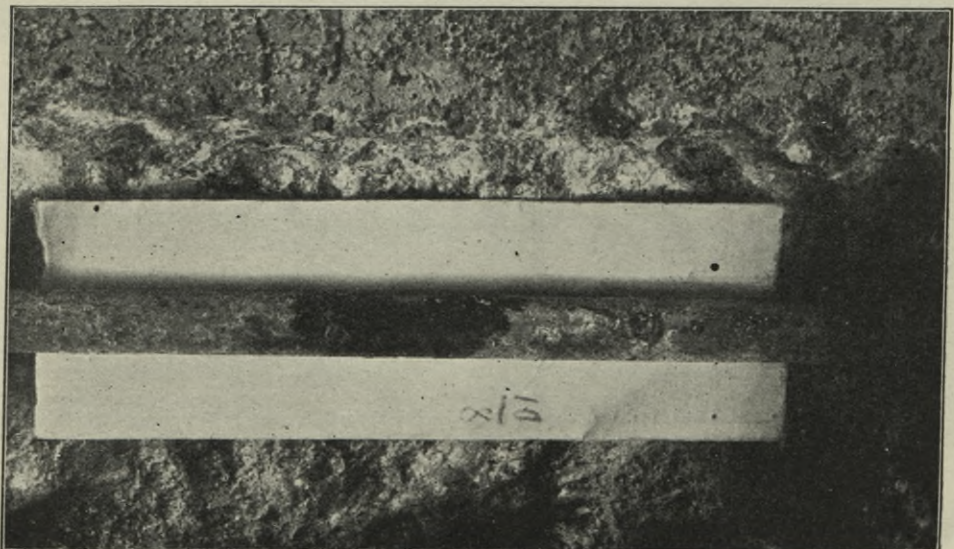
Abb. 237. Freigelegtes Eisen bei Riß 4 der Platte 10.
Das verrostet eingebettete Eisen weist neuen Rostansatz der Stärke 4 auf.

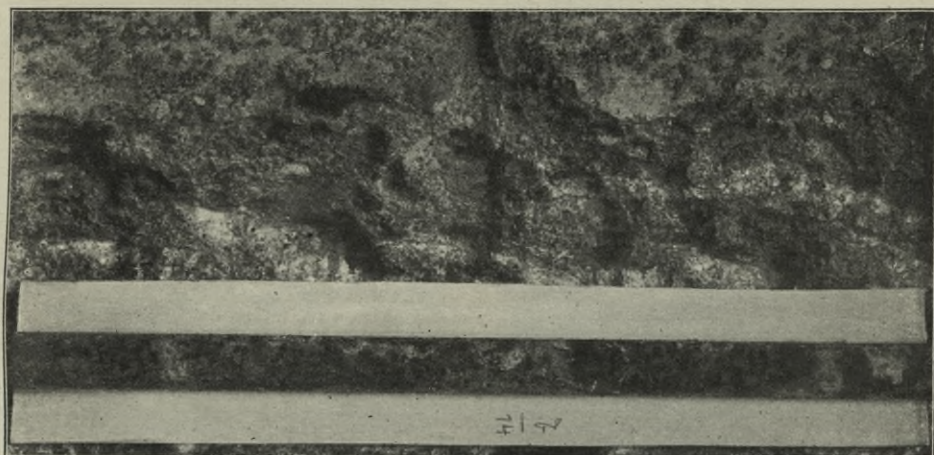
Abb. 238. Freigelegtes Eisen bei Riß 4 der Platte 7.
Das verrostet eingebettete Eisen weist neuen Rostansatz der Stärke 4 auf.

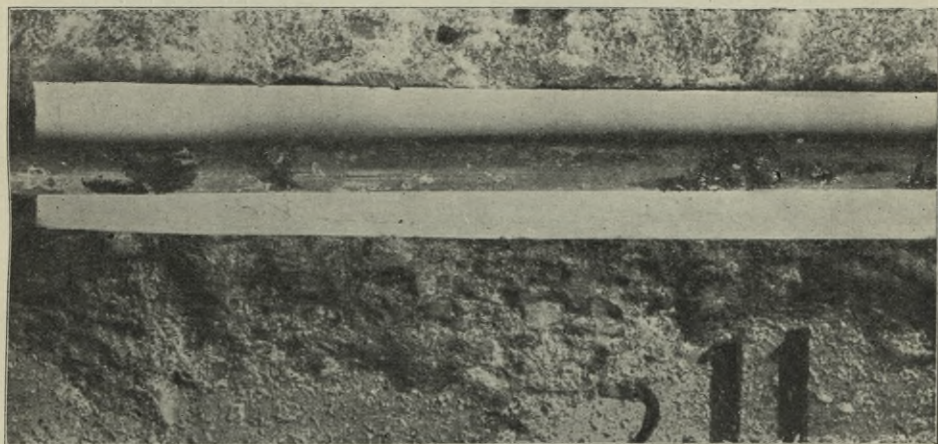
Abb. 239. Freigelegtes Eisen bei Riß 11 der Platte 17.
Das blank eingebettete Eisen weist Rostansatz der Stärke 4 und 3 auf.

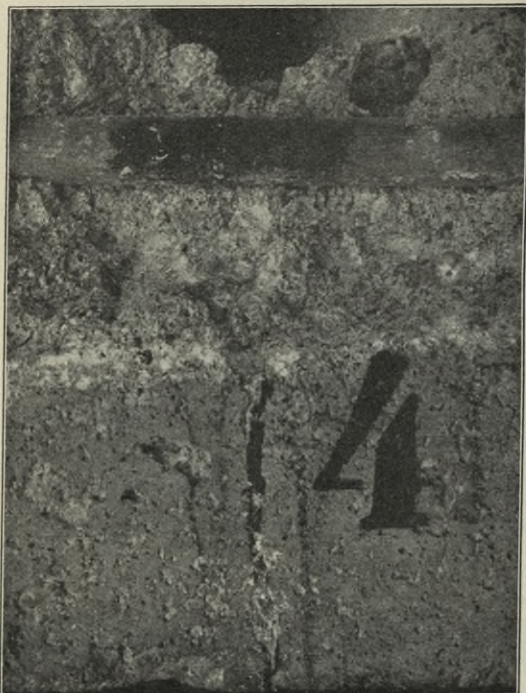
Abb. 240. Freigelegtes Eisen der Platte 17.
Das blank eingebettete Eisen weist Rostansatz der
Stärke 4 auf.

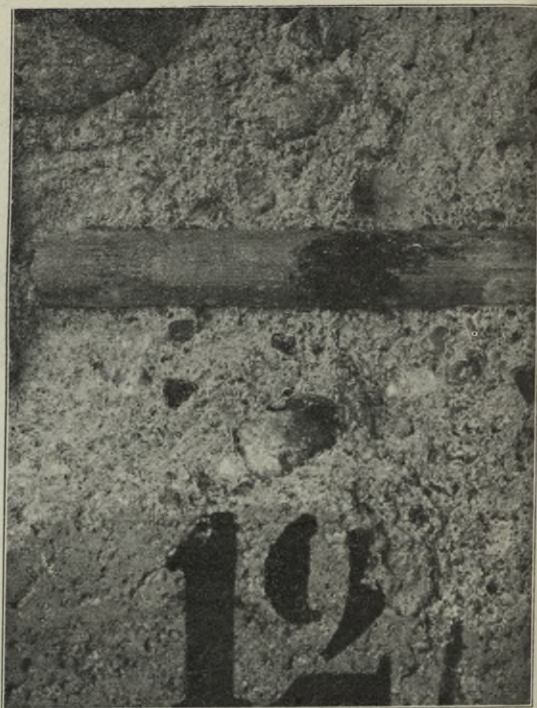
Abb. 241. Freigelegtes Eisen der Platte 17.
Das blank eingelassene Eisen weist Rostansatz der
Stärke 4 auf.

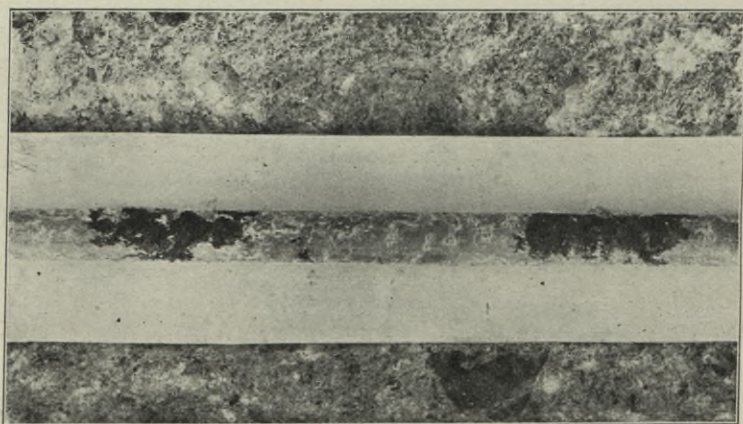
Abb. 242. Freigelegtes Eisen der Platte 18 zwischen Riß 4 und 9.
Das blank eingebettete Eisen weist Rostansatz der Stärke 4 auf.

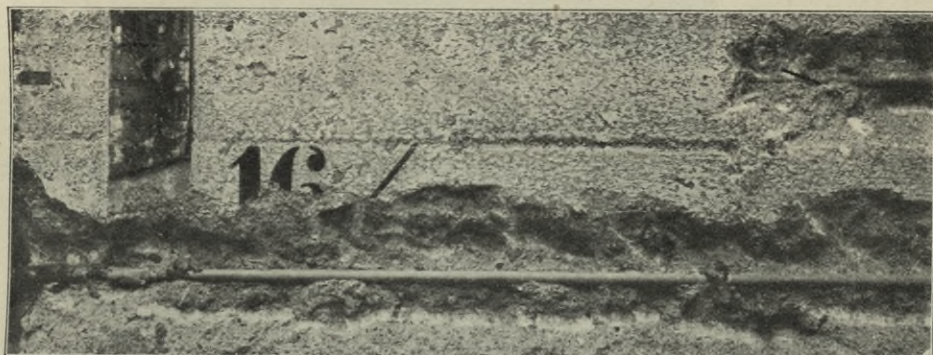
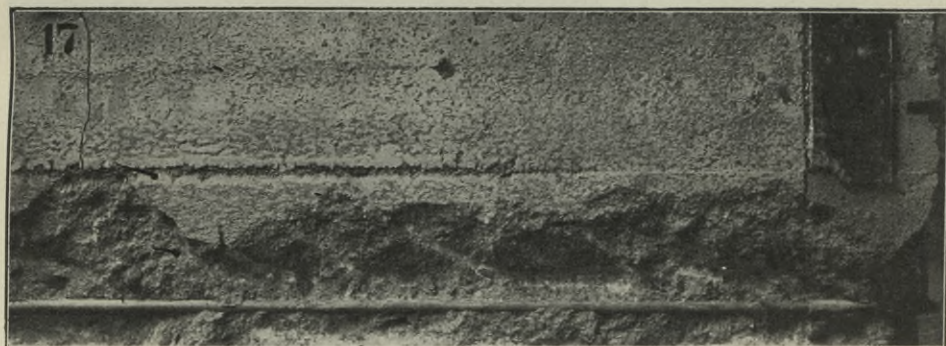
Abb. 243—245. Freigelegtes zweites Eisen der Platte 16 (s. Abb. 149 S. 67). Das blank eingebettete Eisen weist nicht nur an den über die ganze Plattenbreite durchgehenden Rissen 1—2 und 8—16, sondern auch in der Verlängerung der kurzen Risse 15, 9 und 10 Rostansatz der Stärke 4 auf.

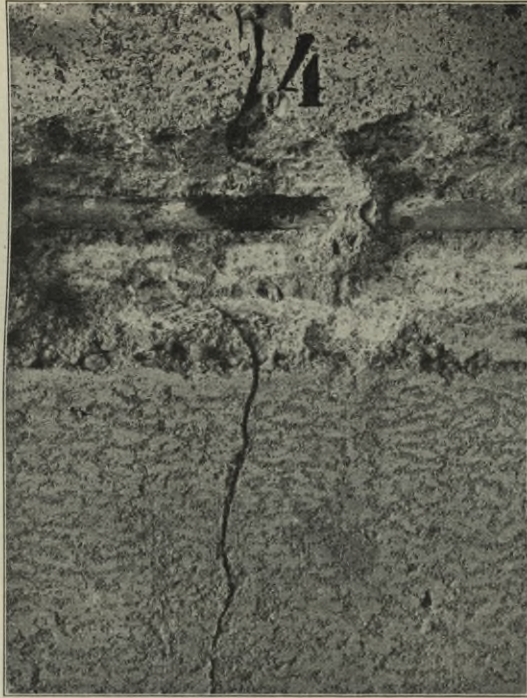
Abb. 248. Freigelegtes Eisen bei Riß 4 der Platte 15.
Das blank eingebettete Eisen weist Rostansatz der Stärke 5 auf.

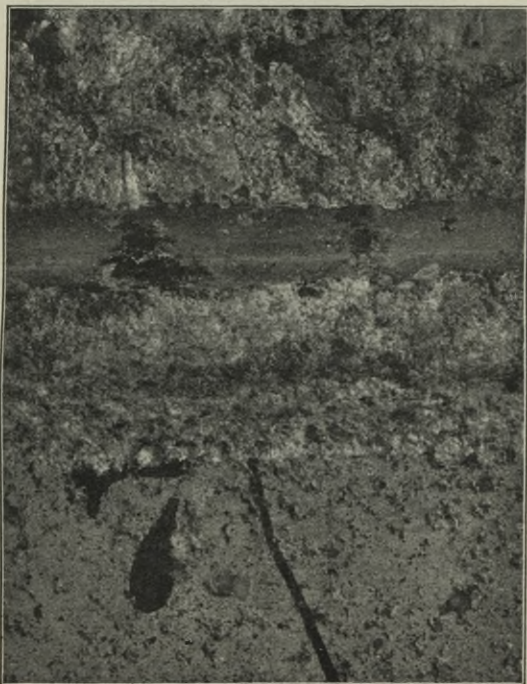
Abb. 249. Freigelegtes Eisen bei Riß 7 der Platte 15.
Obgleich der sichtbare Riß nicht bis an das Eisen heranreichte (s. Abb. 148), weist das Eisen
an zwei Stellen Rostansatz der Stärke 3 auf.

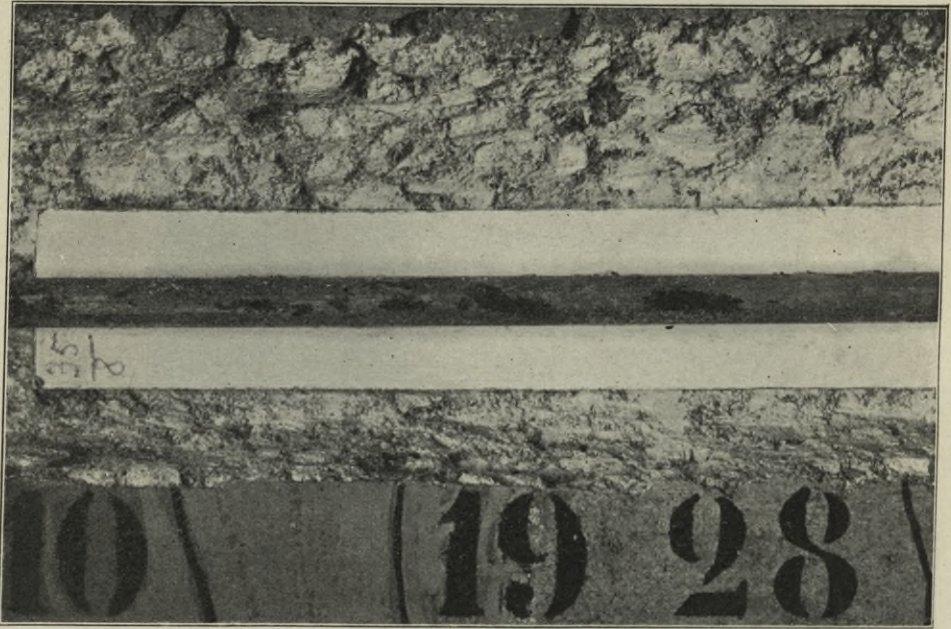
Abb. 255. Freigelegtes Eisen zwischen Riß 10 und 28 der Platte 35.
Das blank eingebettete Eisen weist Rostansatz der Stärke 2 auf.

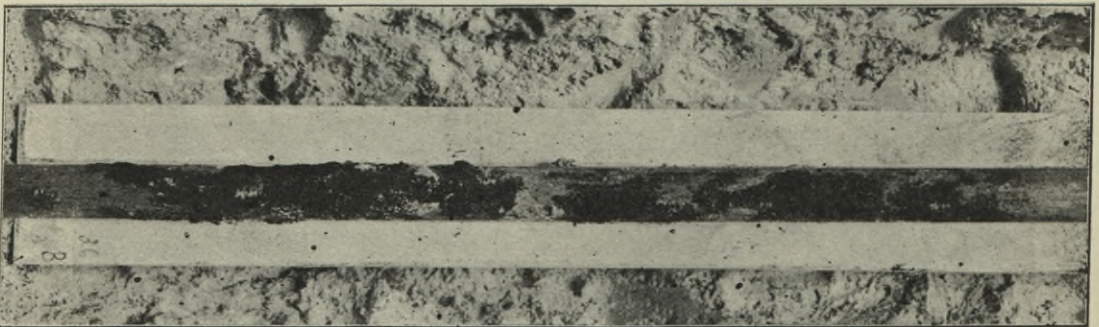
Abb. 256. Freigelegtes äußeres Eisen zwischen Riß 1 und 4 der Platte 36.
Das blank eingebettete Eisen weist Rostansatz der Stärke 4 auf.

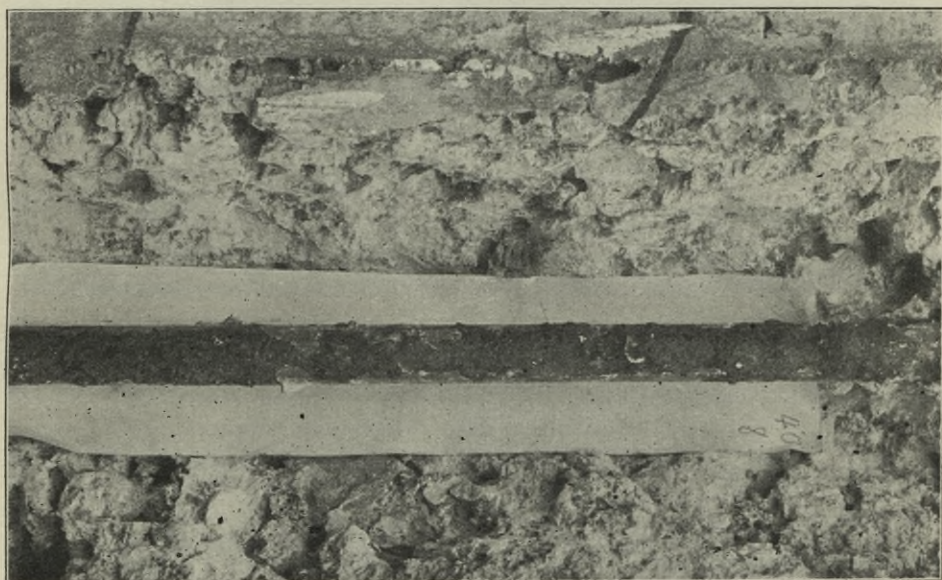
Abb. 258. Freigelegtes äußeres Eisen bei Riß 13 und 14 der Platte 40.
Das mit Walzhaut eingebettete Eisen weist Rostansatz der Stärke 5 auf.

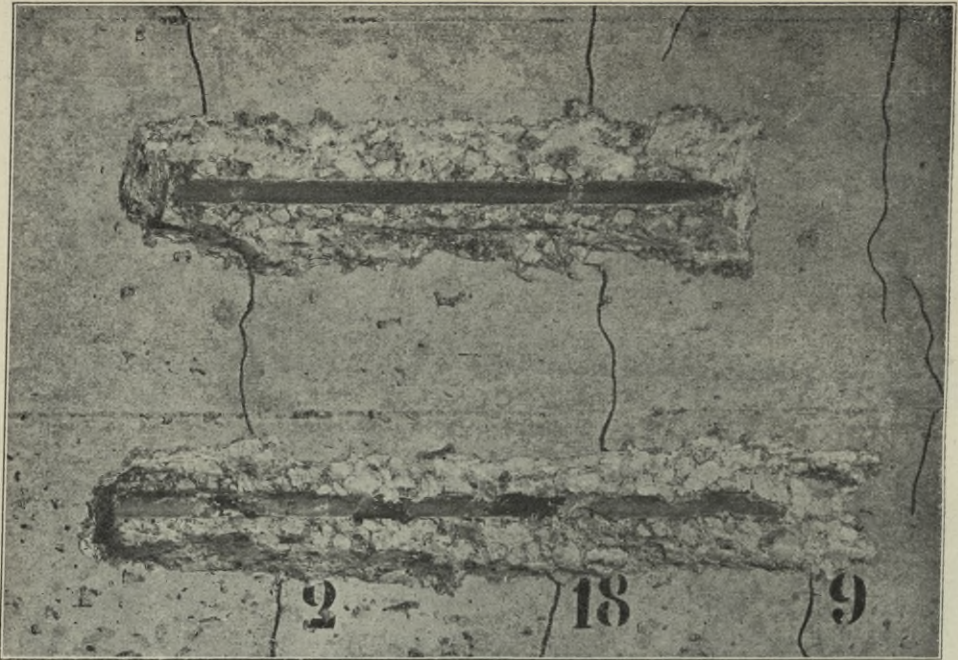
Abb. 259. Freigelegtes äußeres und mittleres Eisen der Platte 37.
Das mit Walzhaut eingebettete Eisen weist Rostansatz der Stärke 2—4 auf.

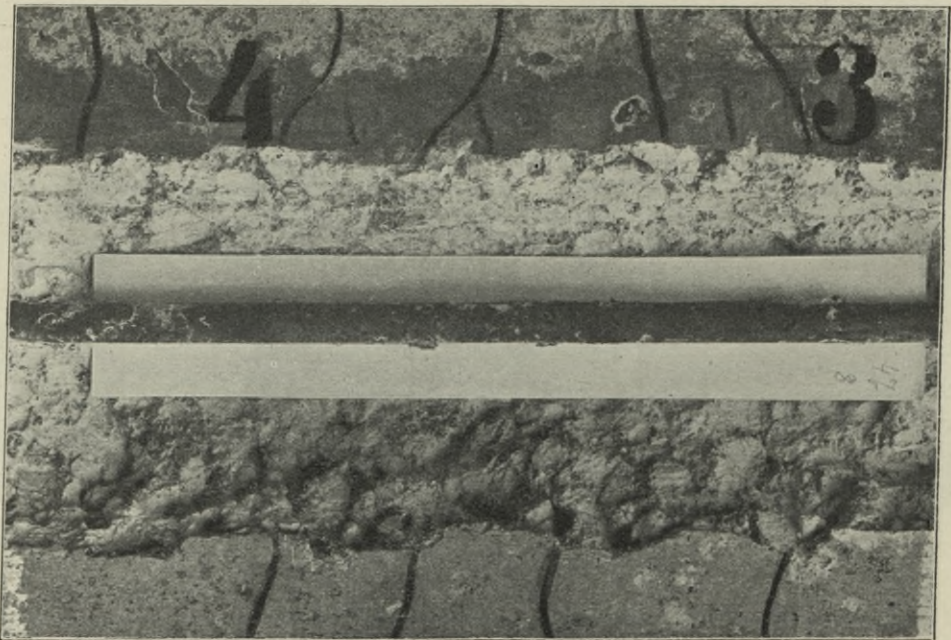
Abb. 260. Freigelegtes Eisen der Platte 47 zwischen Riß 3 und 4.
Das verrostet eingebettete Eisen weist neuen Rostansatz der Stärke 4 auf.

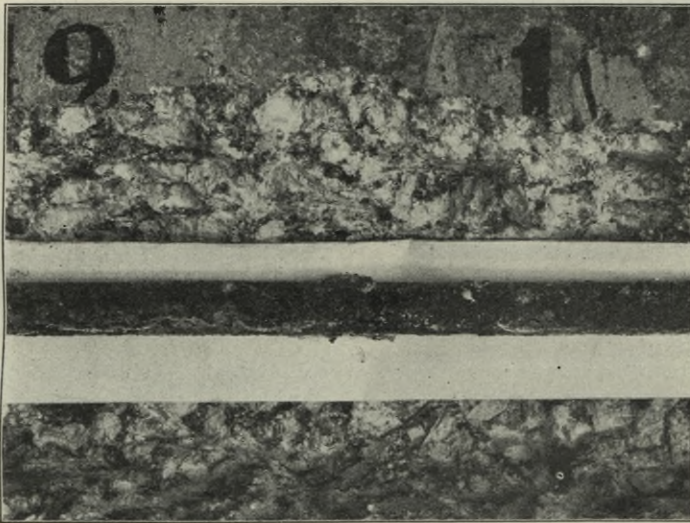
Abb. 262. Freigelegtes Eisen der Platte 43. zwischen Riß 1 und 12. Erscheinung wie bei Abb. 261.

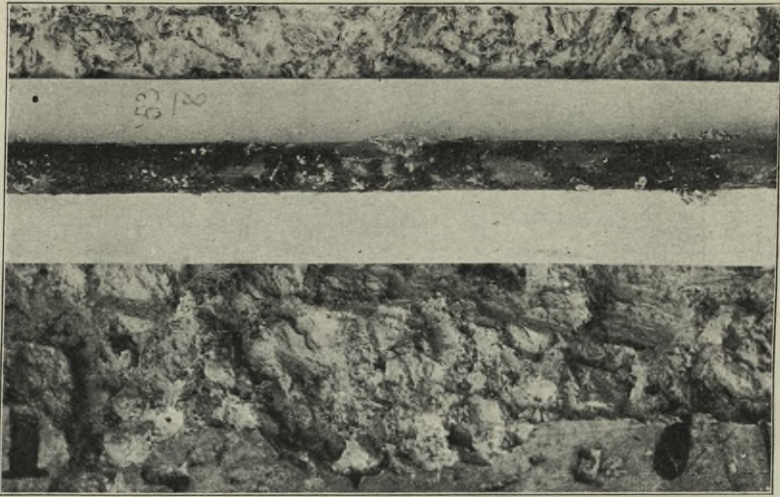
Abb. 263. Freigelegtes Eisen der Platte 53 zwischen Riß 1 und 7.
Das blank eingebettete Eisen weist Rostansatz der Stärke 4 auf.

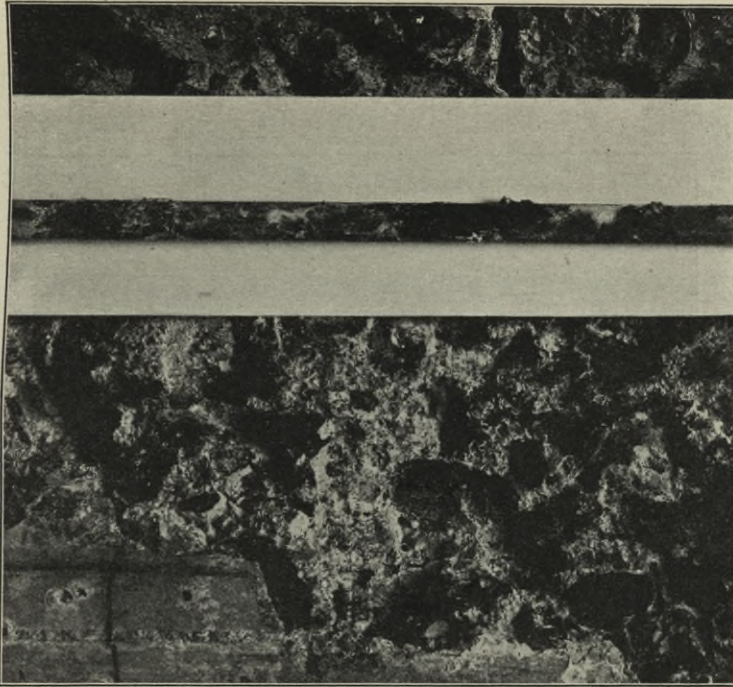
Abb. 266. Freigelegtes mittleres Eisen der Platte 58 zwischen Riß 17 und 18.
Das mit Walzhaut eingebettete Eisen weist Rostansatz der Stärke 5 auf.

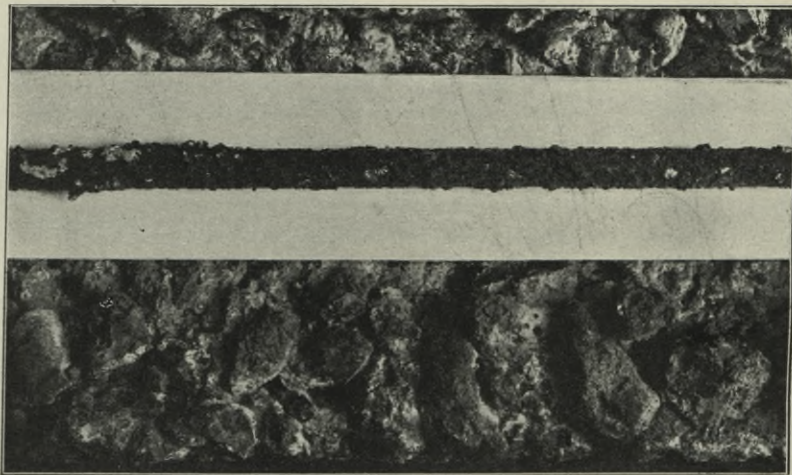
Abb. 269. Freigelegtes äußeres Eisen der Platte 65 bei Riß 1.
Das verrostet eingebettete Eisen weist durchweg neuen Rostansatz der Stärke 5 auf.

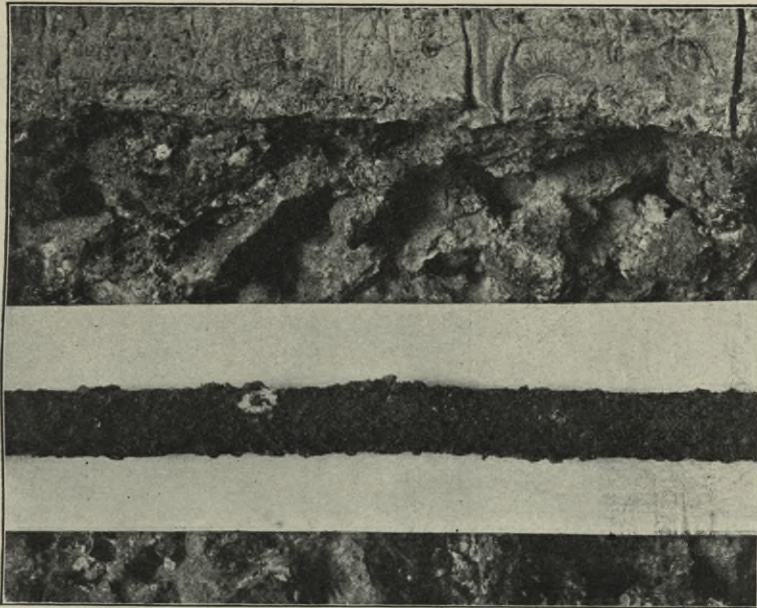
Abb. 270. Freigelegtes mittleres Eisen der Platte 65 bei Riß 2.
Erscheinung wie Abb. 269.

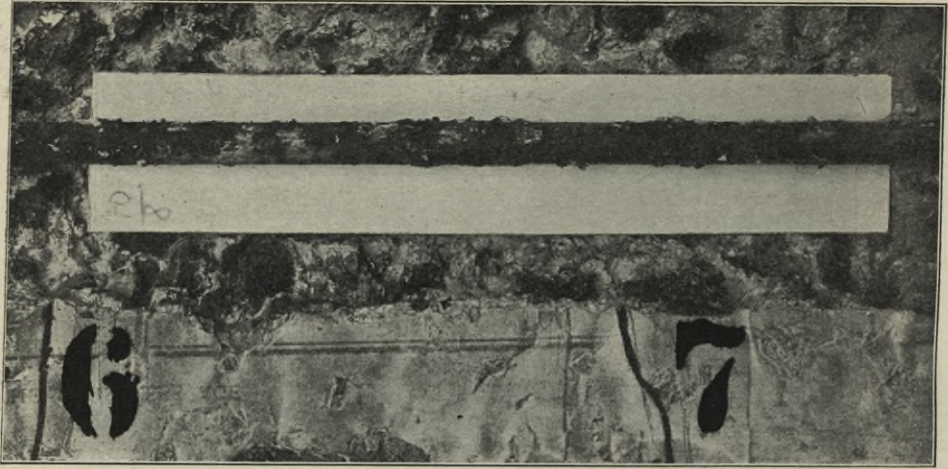
Abb. 272. Freigelegtes Eisen der Platte 70.
Das blank eingebettete Eisen weist durchweg Rostansatz der Stärke 5 auf.

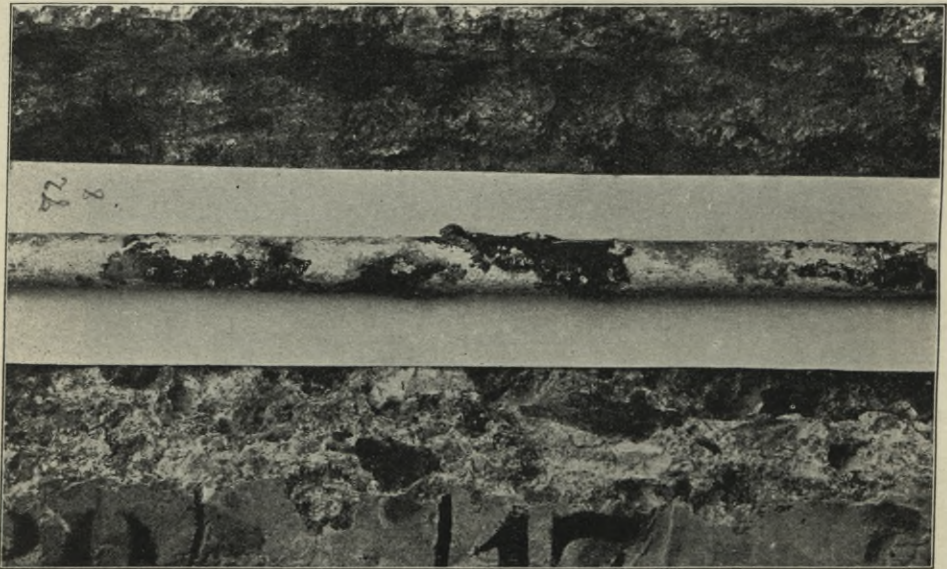
Abb. 273. Freigelegtes Eisen der Platte 72 zwischen Riß 30 und 7.
Erscheinung wie Abb. 272.

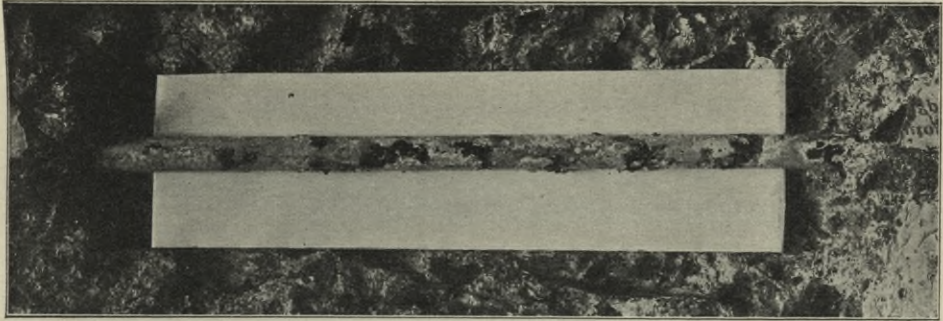
Abb. 274. Freigelegtes mittleres Eisen der Platte 71 aus Plattenmitte. Obgleich an dieser Stelle der Platte Risse nicht festgestellt worden waren (s. Abb. 209), weist das Eisen Rostansatz der Stärke 5 auf.

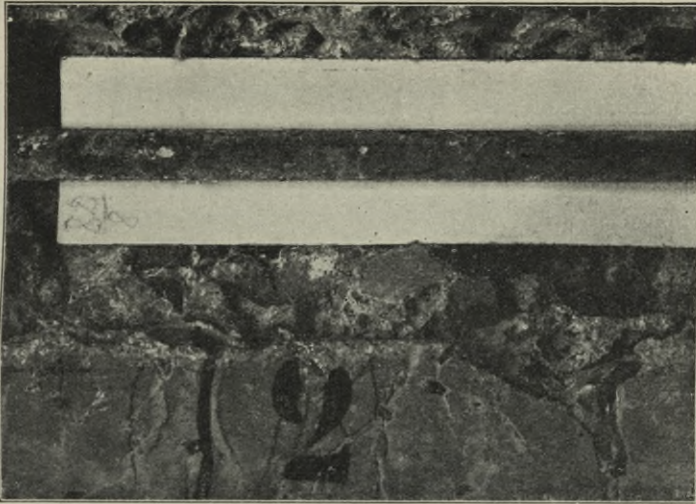
Abb. 279. Freigelegtes Eisen der Platte 82 bei Riß 2.
Das verrostet eingebettete Eisen weist neuen Rostansatz der Stärke 2 auf.

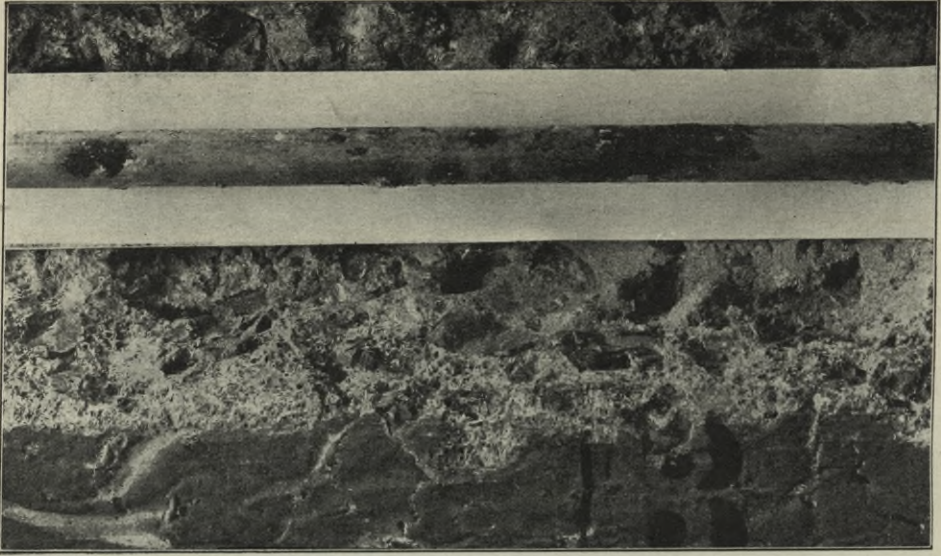
Abb. 281. Freigelegtes Eisen der Platte 90 bei Riß 3.
Das blank eingebettete Eisen weist Rostansatz der Stärke 4 und 3 auf.

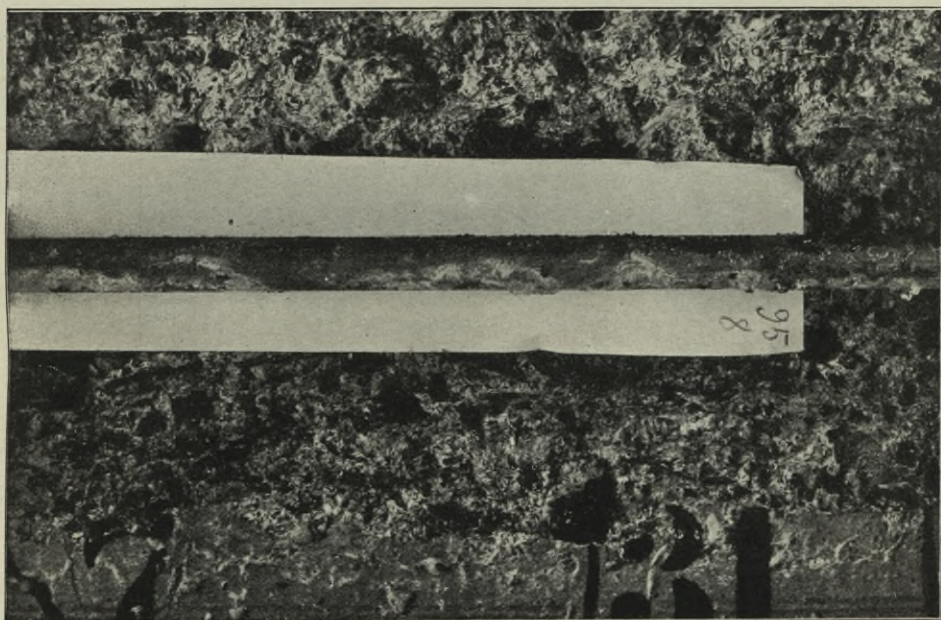
Abb. 284. Freigelegtes Eisen der Platte 95 zwischen Riß 7 und 30.
 Das mit Walzhaut eingebettete Eisen weist Rostansatz der Stärke 3 und 4 auf.

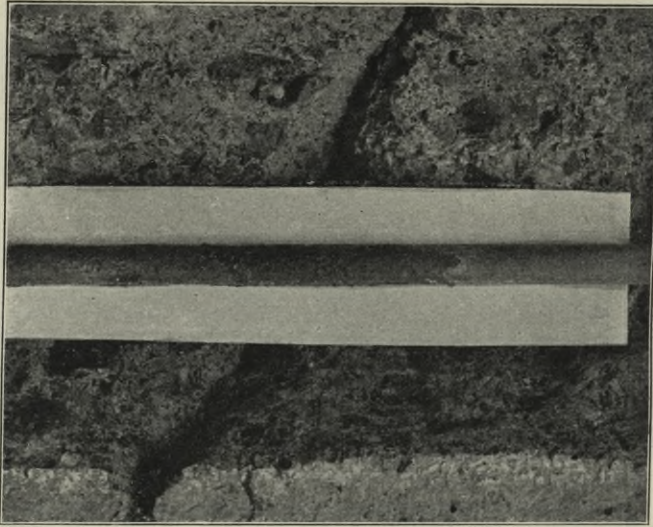
Abb. 285. Freigelegtes mittleres Eisen der Platte 96 bei Riß 4.
Das mit Walzhaut eingebettete Eisen weist Rostansatz der Stärke 5 auf.

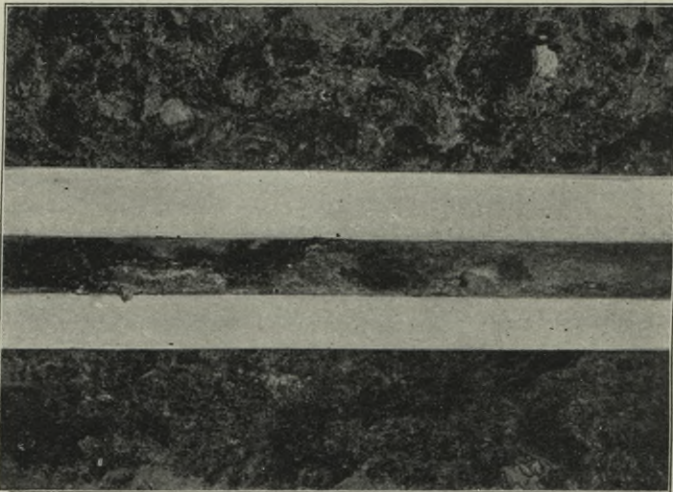
Abb. 286. Freigelegtes Eisen der Platte 93 bei Riß 1.
Das mit Walzhaut eingebettete Eisen weist Rostansatz der Stärke 5 auf.

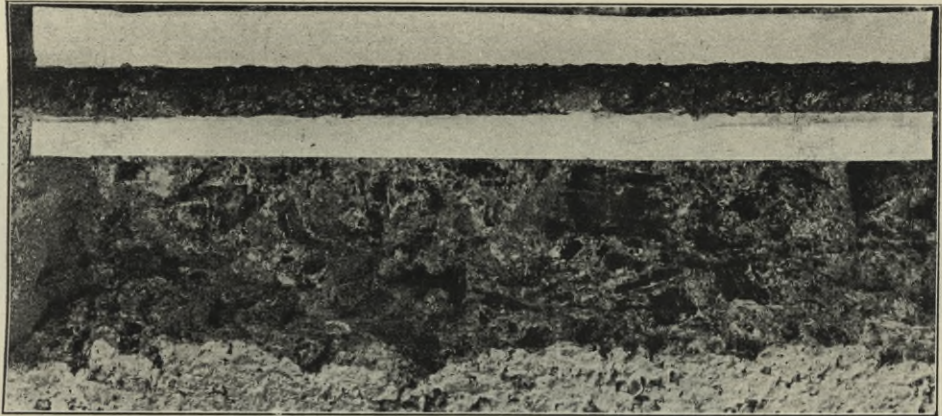
Abb. 287. Freigelegtes Eisen der Platte 102 zwischen Riß 11 und 12.
Das verrostet eingebettete Eisen weist neuen Rostansatz der Stärke 5 auf.

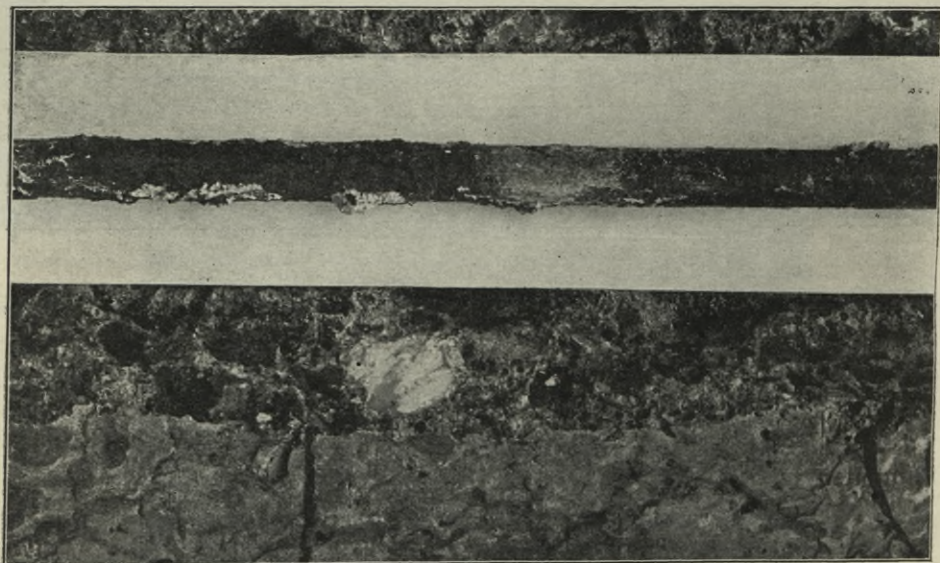
Abb. 291. Freigelegtes Eisen der Platte 107 zwischen Riß 17 und 23.
Das blank eingebettete Eisen weist Rostansatz der Stärke 5 auf.
