BELASTUNG UND ABBRUCH
VON ZWEI EISENBETONBAUTEN

IM KÖNIGLICHEN MATERIALPRÜFUNGSAMT
BERLIN-LICHTERFELDE-WEST

BRANDPROBEN
AN EISENBETONBAUTEN

PROFESSOR M. GARY

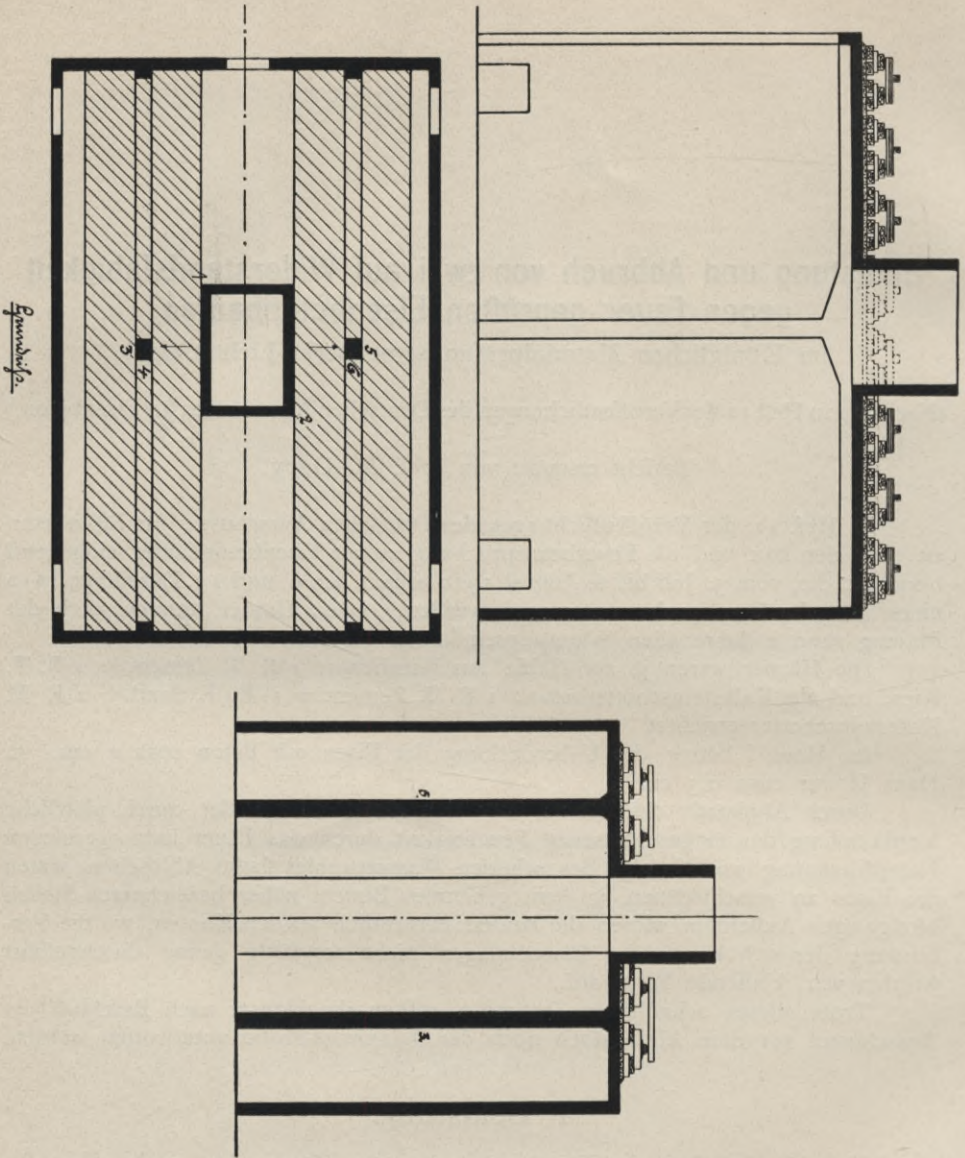
Bild 1. Lastverteilung auf den Decken der Versuchshäuser.

Die Belastung geschah in gleicher Weise, wie bei den ersten Versuchen. Die Auflast betrug 7580 kg = 509 kg/qm. Bild 1 zeigt die Lastverteilung.

Die Durchbiegungen der Decke wurden mittels „Martensscher Rollenapparate“ an den Unterseiten der Decken bei „1“ und „2“ (s. Bild 1 Grundriß) gemessen. Der Punkt „1“ lag beim Haus I innerhalb des Kiesbetons, bei Haus II innerhalb des Schotterbetons, Punkt „2“ lag bei Haus I innerhalb des Schotterbetons, bei Haus II innerhalb des Kiesbetons.

Um das elastische Verhalten der Säulen während der Belastungsproben zu kontrollieren waren in der Mitte jeder Säule je zwei Martens'sche Rollenapparate an den Stellen 3 und 4 bzw. 5 und 6 angebracht. Bei Haus I befanden sich die Meßpunkte 3 und 4 an der Kiesbetonsäule, 5 und 6 an der Schotterbetonsäule, bei Haus II 3 und 4 an der Schotterbetonsäule, 5 und 6 an der Kiesbetonsäule (s. Bild 1 und Lichtbild 3).

Die Ausbiegungen sind in Tab. 2 zusammengestellt. Die Richtung der seitlichen Ausbiegung ist durch die Pfeile in Bild 1 angedeutet.

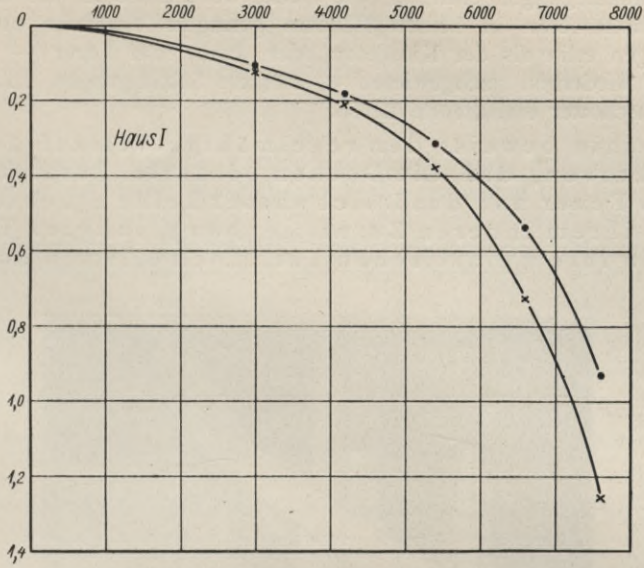
Bild 2 a.

Durchbiegung der Decke auf Haus I in mm unter wachsender Last.

Es ist zu ersehen, daß die Decke des Hauses I bis nahe an die Höchstlast geringere Durchbiegungen erlitt, als die Decke des Hauses II und daß unter der Last der Schotterbeton in beiden Häusern geringere elastische und bleibende Durchbiegungen erlitt als der Kiesbeton, der durch das Feuer — wie bei den Brandproben wiederholt nachgewiesen — stärkere Schädigungen erlitten hat, als der Kalksteinschotter enthaltende Beton.

Immerhin beweist der regelmäßige Verlauf der Durchbiegungskurven, daß die Decken beiderlei Zusammensetzung durch das Feuer und das Löschwasser keine erhebliche Schädigung in ihrem inneren Zusammenhang, in ihrer Tragfähigkeit und in ihrem elastischen Verhalten erlitten haben.

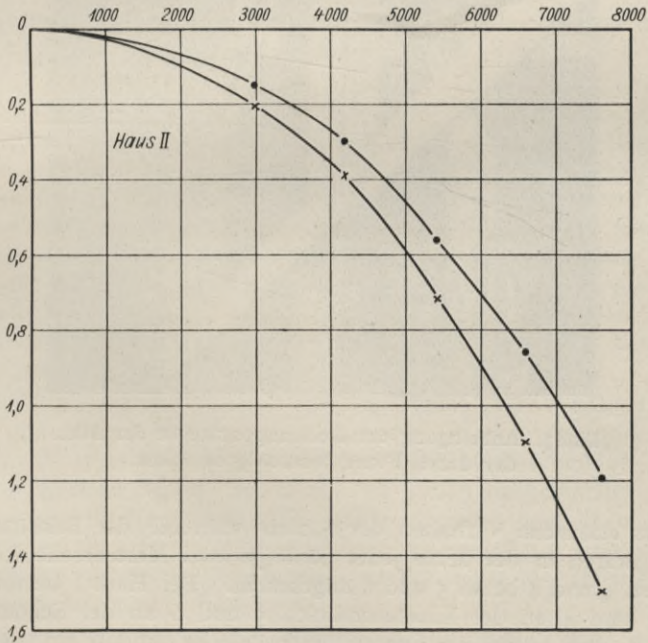
Bild 2 b.

Durchbiegung der Decke auf Haus II in mm unter wachsender Last.

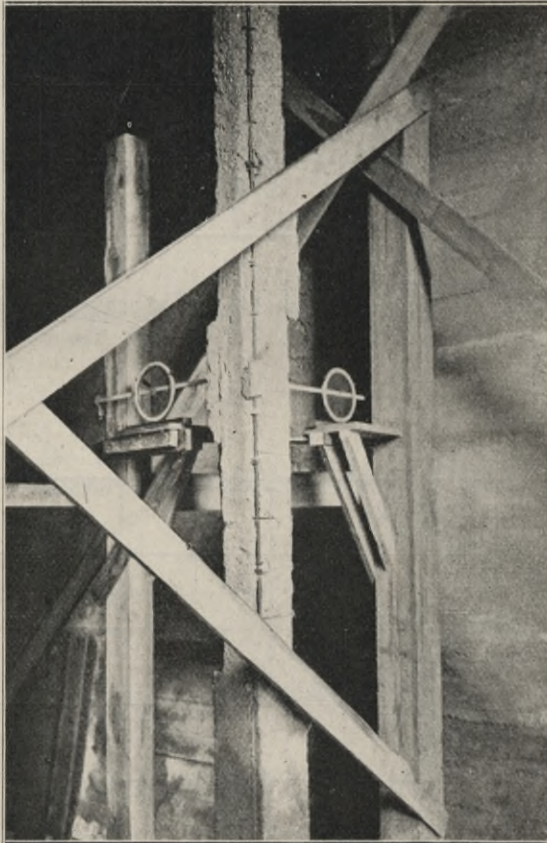
Bild 3. Anbringung der Rollenapparate in der Mitte der durch Feuer beschädigten Säule.

Unter steigender Belastung ergaben sich trotz der Beschädigungen der Außenhaut der Säulen nur verschwindend kleine Ausbiegungen nach innen, die bei der Entlastung wieder in die Null-Lage zurückgingen.

Also hatten auch die Säulen trotz äußerer Beschädigungen, die aus den nachfolgenden Bildern ersichtlich sind, ihre elastischen Eigenschaften innerhalb der $1\frac{1}{2}$ fachen Nutzlast bewahrt. Die größte Knickung (seitliche Ausbiegung) betrug rund 0,1 mm. Ein wesentlicher Unterschied zwischen Kies- und Schotterbeton ist hierbei nicht aufgetreten.

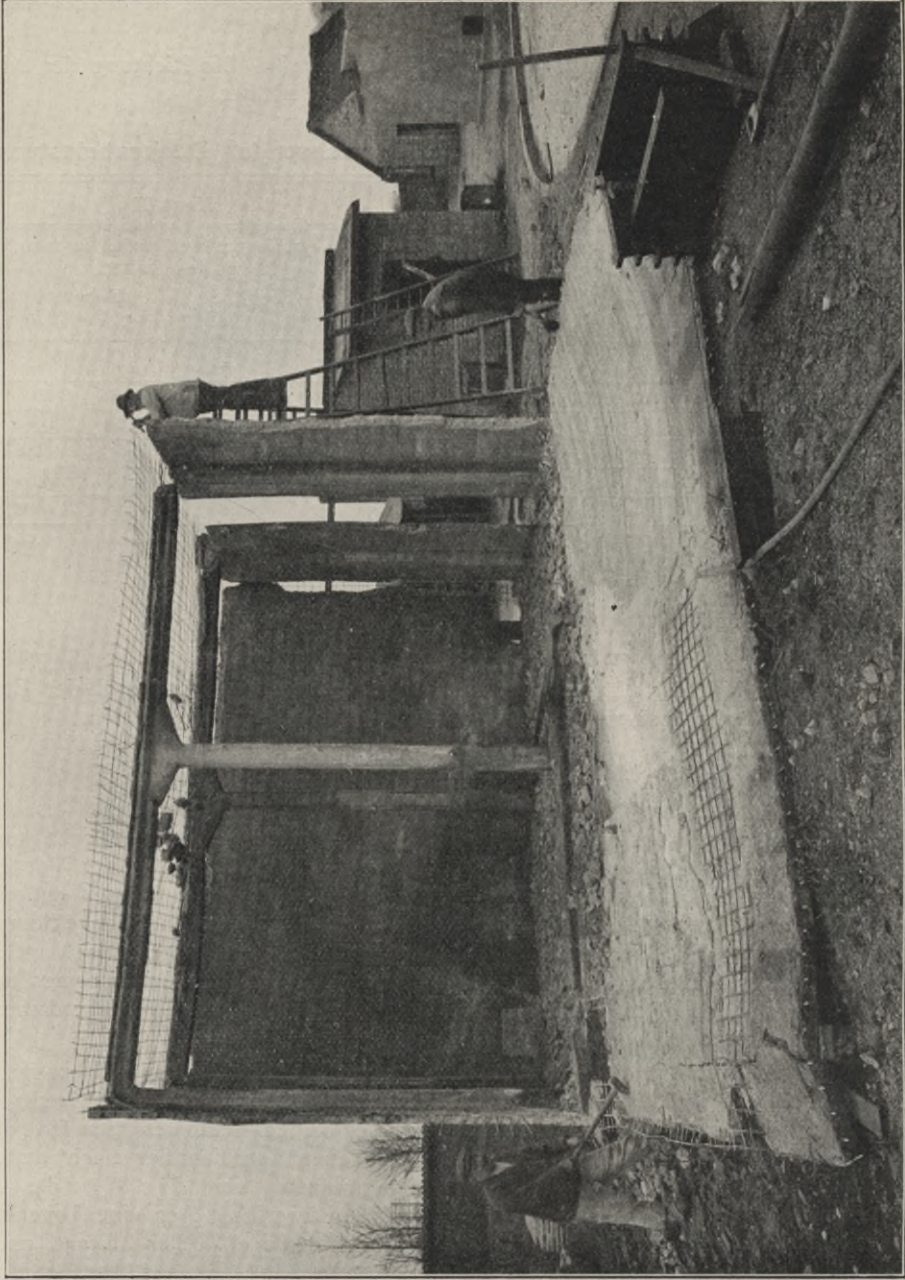
Nach Zertrümmern des Betons des Schornsteines und der Decke bis auf die Unterzüge wurden zunächst die Eisen an den Kanten zwischen Decke und linker Seitenwand (Schotterbeton) sowie zwischen dieser Wand und der Vorder- und Rückwand des Hauses gelöst, nachdem der Beton an diesen Kanten entfernt war. Die jetzt nur auf dem Fundament ruhende, sonst freistehende linke Seitenwand wurde mit Hilfe eines starken Taus umgeworfen. Sie klappte nach mehrmaligem kräftigen Ziehen nach außen um, wobei Stücke des Fundamentes mit herausgerissen wurden und die Eisen sich teilweise aus dem Betonfundament herauszogen (Lichtbild 4).

Bild 4. Haus I nach Beseitigung der Decke, des Schornsteines und der linken Seitenwand (Schotterbeton).

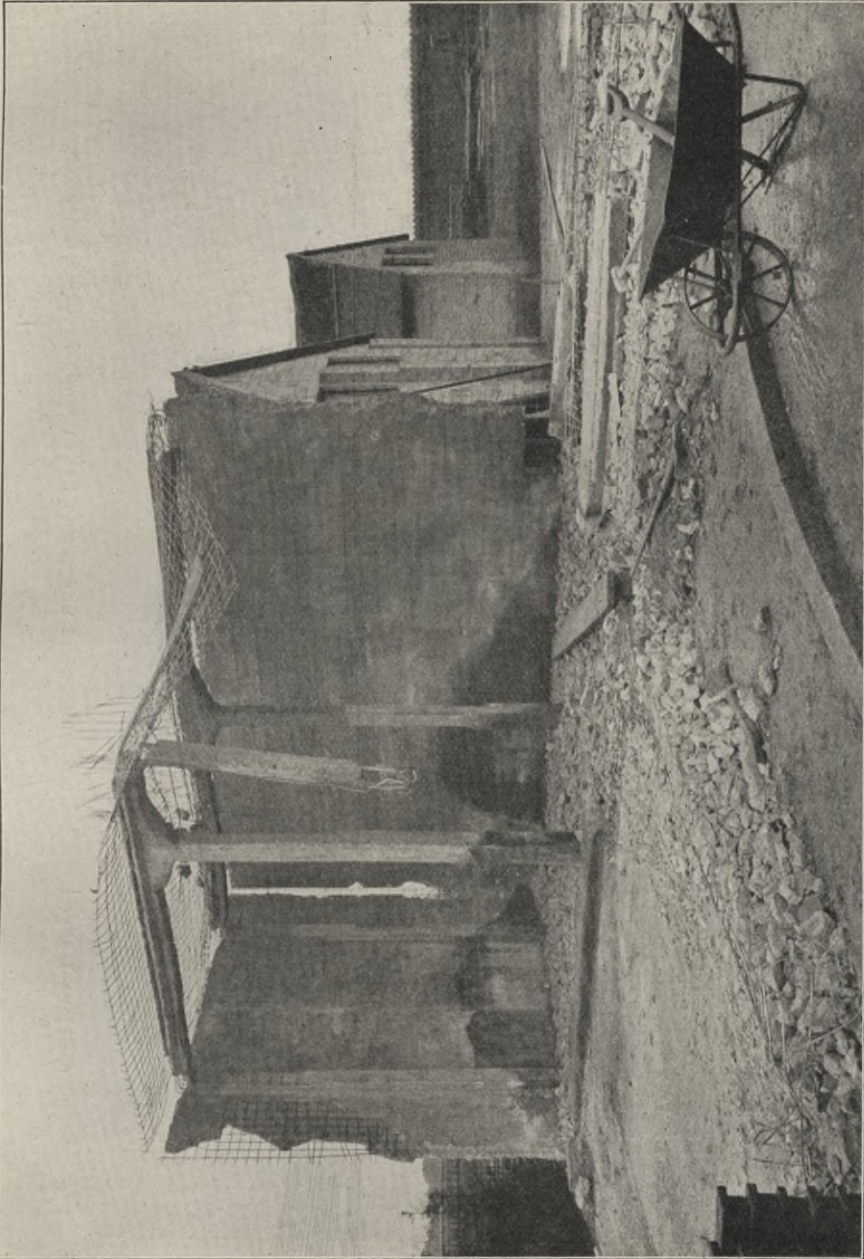
Nach Zertrümmern der Kanten zwischen Decke und Vorderwand einerseits und Vorder- und rechter Seitenwand andererseits, sowie vollständigem Freilegen der Längseisen in den Unterzügen wurden die beiden schmalen Streifen der Vorderwand in gleicher Weise mit Hilfe von Tauen nacheinander nach außen umgeworfen, wozu 12 Mann taktmäßig ziehen mußten, um die Wände in Schwingung zu bringen und schließlich umzuwerfen. Der eine Unterzug blieb dabei stehen, der andere brach kurz vor der Säule ab. (Den Zustand nach dieser Arbeitsperiode zeigt Lichtbild 5).

Bild 5. Haus I nach Beseitigung der Decke, der linken Seitenwand und der Vorderwand.

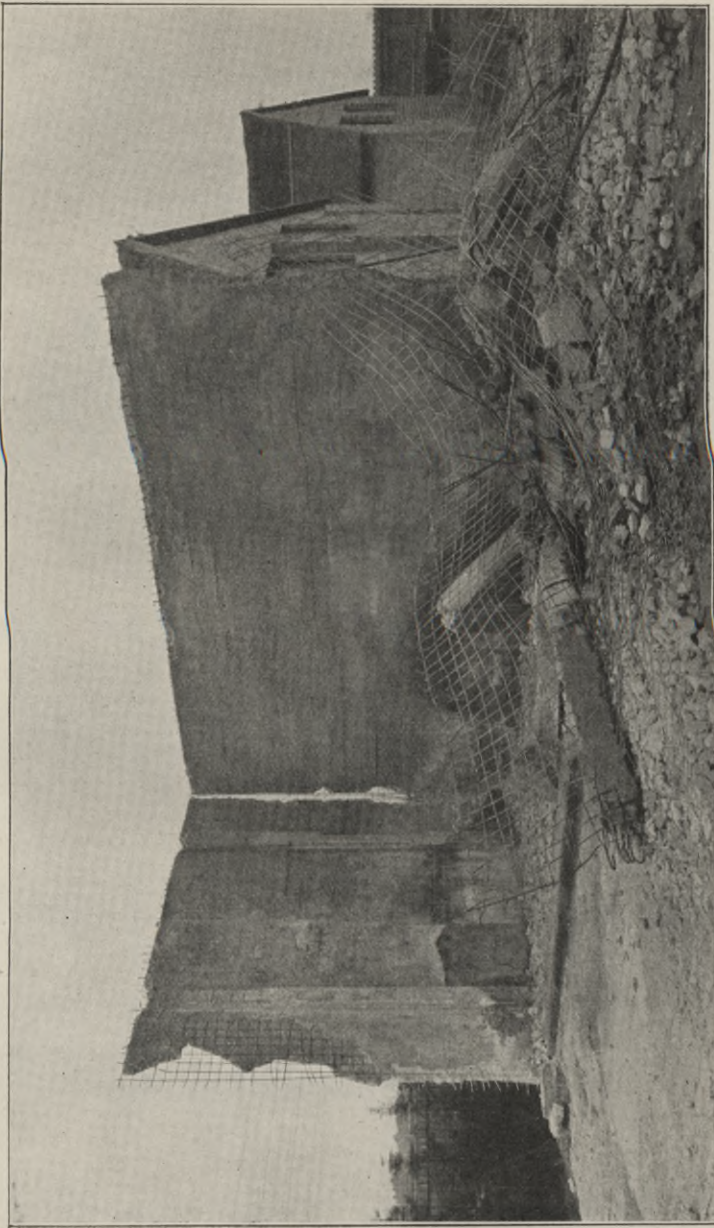
Der weitere Abriß des Hauses erfolgte in der Weise, daß nach Freilegen der Unterzugs- und Deckeneisen an der Rückwand, sowie Zerschlagen des Betons an der Kante der rechten Seitenwand, die beiden Säulen mit den darauf ruhenden Unterzügen durch zwei an den Säulenköpfen angebrachte Taue mit Hilfe von 12 Mann nach taktmäßigem Ziehen zum Einsturz gebracht wurden. Die Kiesbetonsäule knickte etwa 1 m über dem Boden ab, während die Schotterbeton-

säule ohne nennenswerte Beschädigung im ganzen umfiel und das Fundament dabei aus dem Boden riß (s. Lichtbild 6 u. 7).

Bild 6. Haus I abgerissen bis auf Hinterwand und rechte Seitenwand, die beide freistehen.

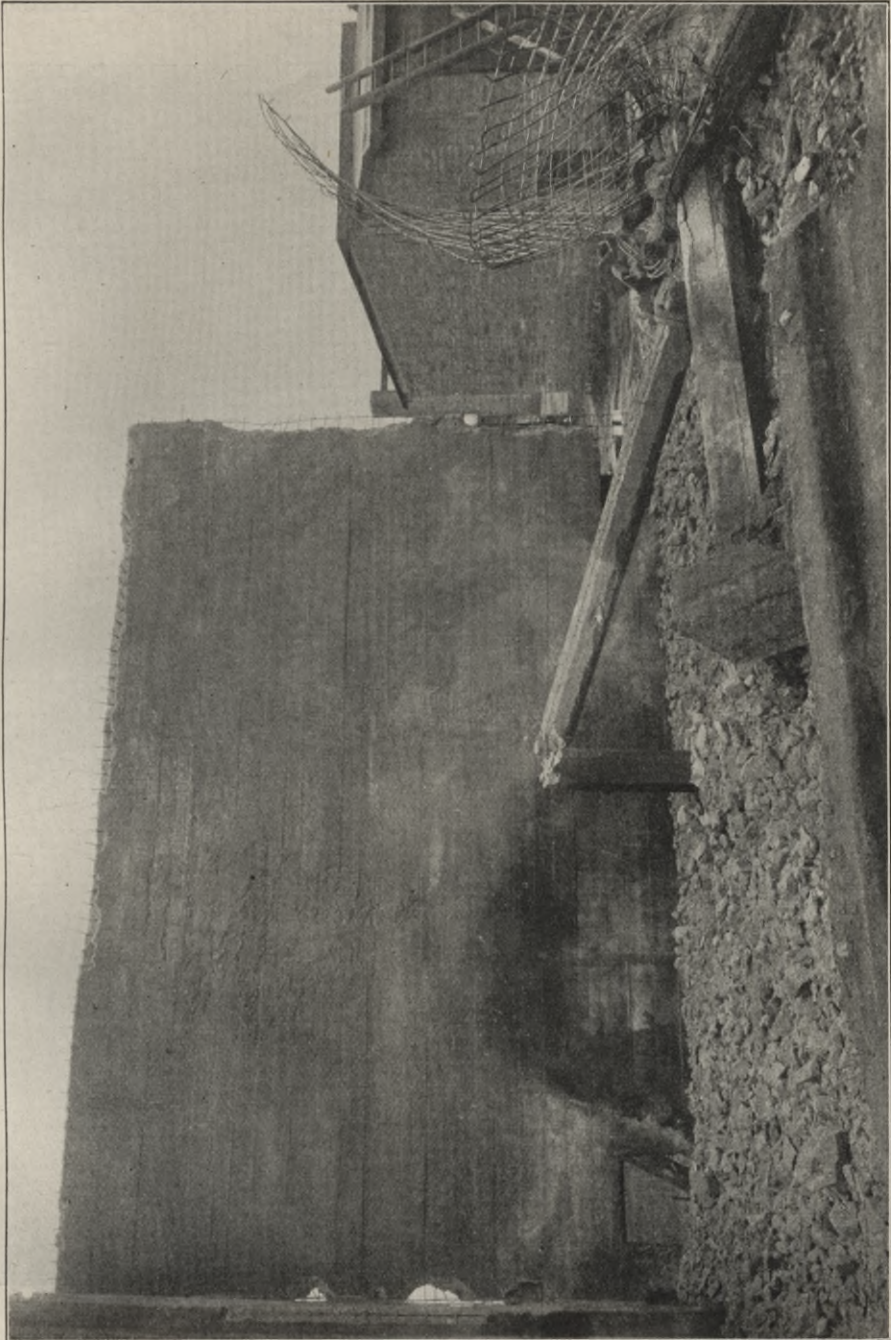
Bild 7. Haus I. Die geknickte Kiesbetonsäule und die im ganzen umgeworfene Schotterbetonsäule.

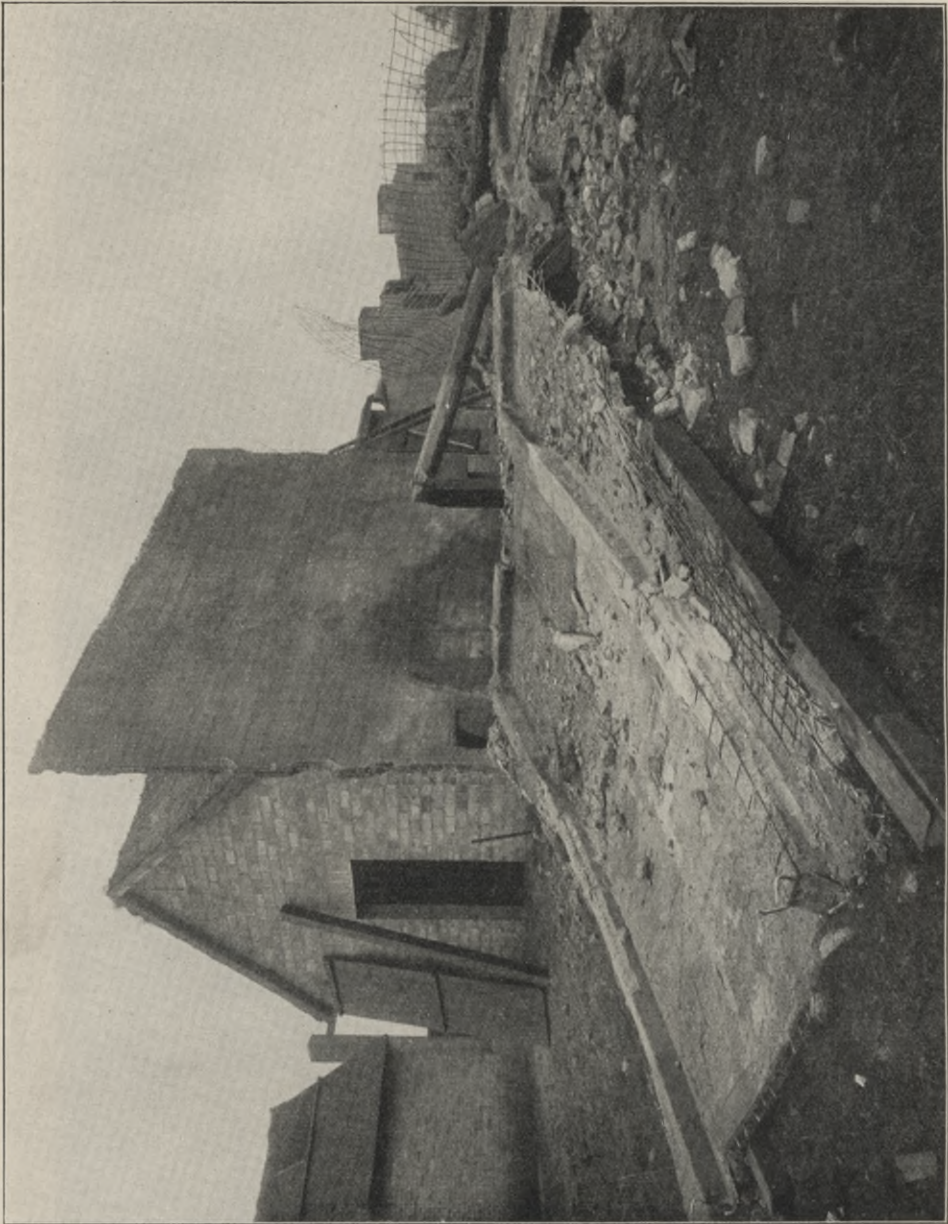
wurden nacheinander umgeworfen, und zwar konnte die Rückwand, die in den Eisen der Mauerpfeiler für die Unterzüge noch Halt im Fundamente hatte, erst nach wiederholtem Ziehen mit einem angeschlungenen Tau nach außen umgeklappt werden (Lichtbild 8), während die nun noch vollkommen frei dastehende rechte Seitenwand mit geringerer Mühe sich nach innen umwerfen ließ.

Bild 8. Haus I. Die rechte Seitenwand steht allein.

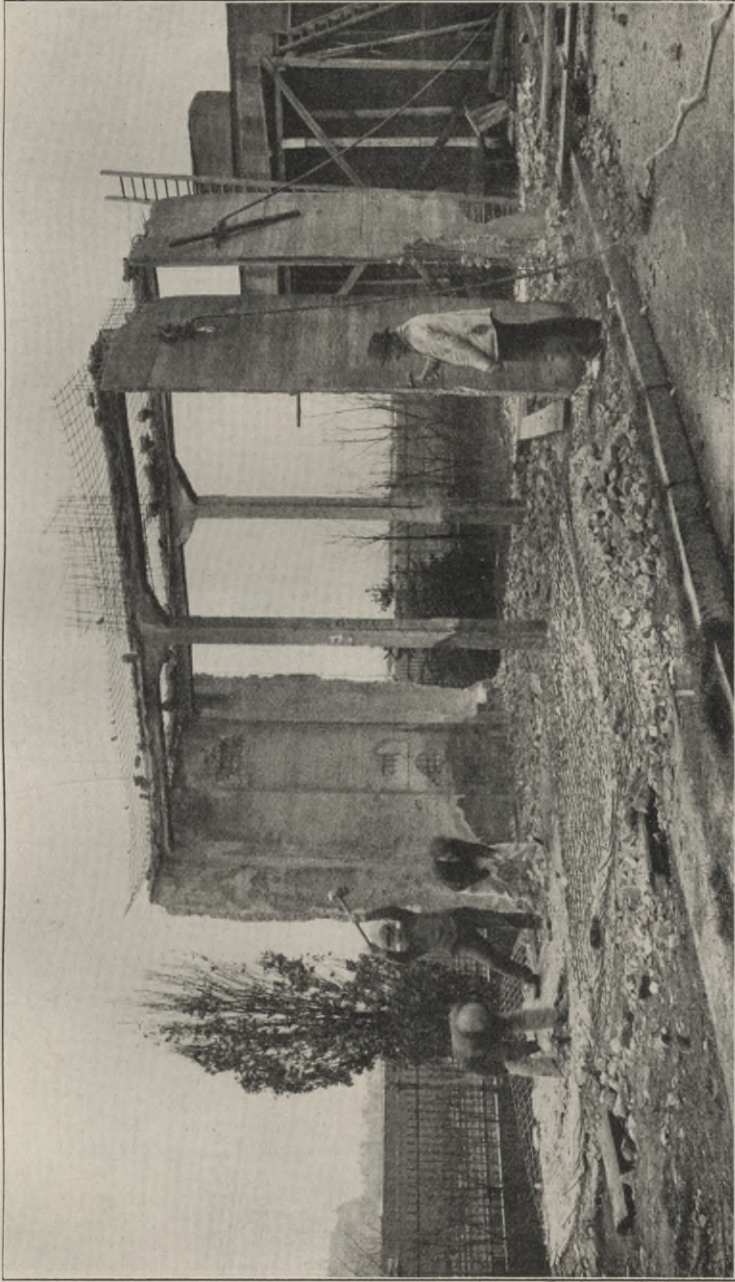
In gleicher Weise erfolgte die Niederlegung der linken Seitenwand (Kiesbeton). Den Zustand nach diesem Vorgang zeigt Lichtbild 9.

Bei dem Versuch, die Vorderwand mit Hilfe von zwei starken Tauen umzuwerfen, die auf dem Bild 9 sichtbar sind, zeigte sich, daß die Verbindung

zwischen den Unterzügen und den beiden schmalen Vorderstreifen neben der Tür noch so fest war, daß bei taktmäßigem Anziehen der Taue durch 12 Mann zwar der ganze Rest des Baues hin und her schwankte, daß es aber nicht möglich war, die Säulen auf diese Weise zum Einsturz zu bringen. Es mußten erst die Enden dieser Längseisen in den Unterzügen freigestemmt werden, bevor die Niederlegung der Vorderwand erfolgen konnte. Das jetzt

Bild 9. Haus II nach Entfernung von Decke und Seitenwänden.

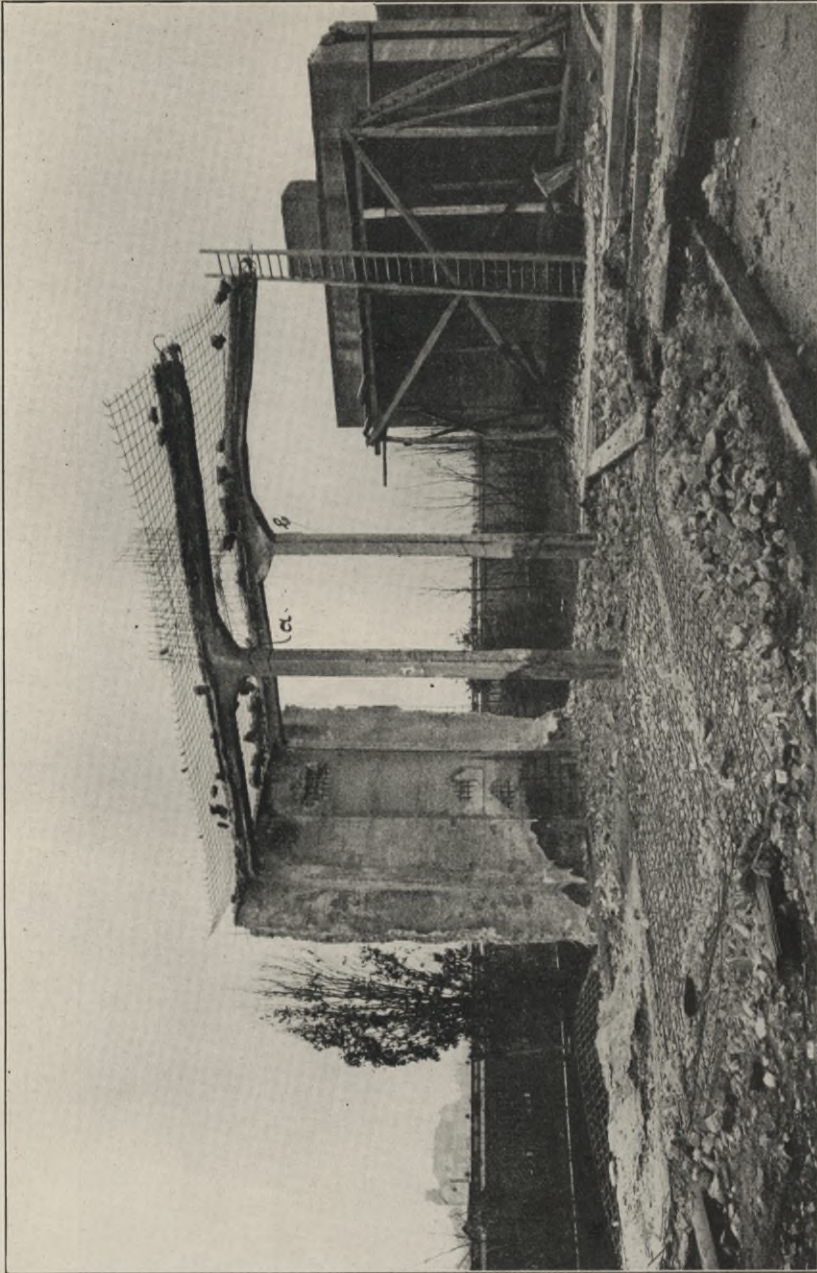
noch stehende Gerippe (vergl. Lichtbild 10) (Hinterwand, Säulen und Unterzüge) wurde durch Anschleifen zweier Taue an den Säulenköpfen bei a und b und

durch kräftiges, gleichmäßiges Ziehen zerstört. Die Unterzüge lösten sich von der Rückwand und diese blieb frei stehen; sie mußte erst für sich gewaltsam umgeworfen werden.

Bild 10. Haus II nach Entfernung von Decke, Seitenwänden und Vorderwand.
