RUPTURE
EU
BARRAGE DE BOUZEY

PAR
Léon LANGLOIS

INGÉNIEUR CIVIL
EXPERT DANS LE PROCÈS DES RESPONSABILITÉS

*Conférences faites à la Société
des Anciens Élèves des Écoles nationales d'Arts et Métiers,
les 19 et 26 juin 1897*

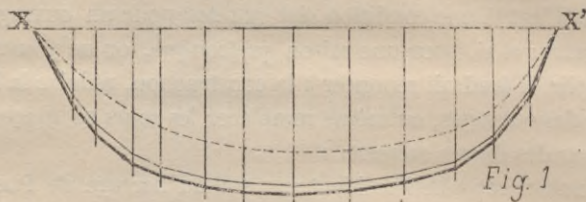
Les renseignements généraux ci-dessus étaient accompagnés d'un plan figuratif du sol, dont la *figure 1* reproduit les détails caractéristiques.

« Ce qu'on avait pris pour un roc vif et compact était, au contraire, fissuré et peu résistant.

» En creusant la fouille destinée au mur de garde, on s'est bientôt aperçu que les couches de grès se présentaient dans des conditions de compacité extrêmement variables. Sous un bloc vif et très dur, on retrouvait des parties fissurées, des bancs très tendres, souvent même de petits dépôts argileux ou sableux.

» Quant au massif principal de la digue, on l'établit en général sur un rocher fissuré qui paraissait assez dur ; sur certains points, on se contenta même de s'arrêter sur des couches lamelleuses ou en plaquettes. »

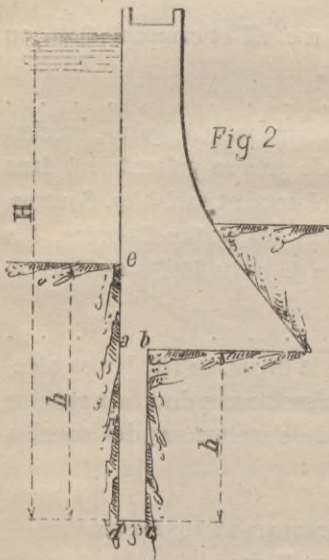
1° Il est toujours difficile de bien relier un mur mince avec un épais massif. La jonction *ab* (fig. 2) constituait donc un point faible.

2° Sous l'action de la poussée de l'eau, la digue oscille légèrement sur sa base, par suite de la compressibilité du sol et de la maçonnerie. Il peut donc y avoir fissuration en *ab*, par voie de décollement.

3° La poussée de l'eau doit, en outre, produire un léger glissement de la base sur le sol d'appui, par suite de ce que j'appellerai le tassement transversal. Un fissuration est donc possible en *ab*, comme consé-

Or, les infiltrations avaient alors pour cause la pression de l'eau en suspension dans le sol de la vallée, pression mesurée au maximum par la hauteur h . Quand le réservoir a été rempli, la pression a été fournie par la hauteur H , double ou triple de la hauteur primitive.

Les conditions se sont donc trouvées complètement modifiées; et le sol, imperméable dans le premier cas, ne l'a plus été dans le second. Dans ces conditions, de nombreuses et importantes infiltrations ont trouvé jour sous le mur de garde, lequel a constitué une très mauvaise solution du problème.

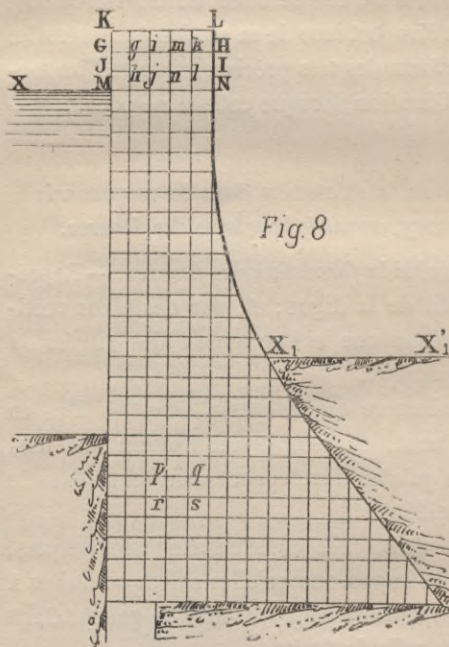
A. *Période ayant précédé la formation des fissures.* — Représentons (*fig. 8*) le profil de la digue; et, par des plans verticaux et horizontaux, découpons le barrage en files carrées ou rectangulaires, telles que *pqrs*.

Il nous reste à examiner si des dilatations inégales n'impressionnent pas, dans les conditions ci-dessus exposées, les files de la digue représentée *figure 8*.

L'intensité de ces efforts, dans la digue de Bouzey, a atteint le coefficient de rupture, puisqu'il s'est produit des fissures transversales.

Les différences de température avaient donc un effet très intense, et partant très nuisible, à l'amont du barrage de Bouzey; et la combinaison des cisaillements longitudinaux k avec les tensions transversales résultant de la flexion ont certainement, d'après moi du moins, produit le décollement des joints horizontaux de la maçonnerie et causé la rupture finale.

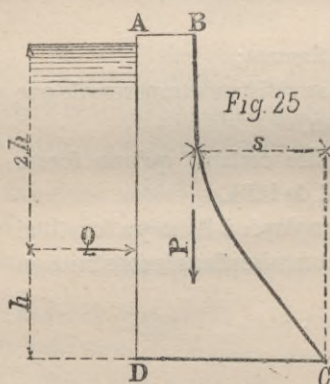
Fig. 25

Pour déterminer cette stabilité, mes collègues avaient appliqué la méthode professée, consistant à établir l'équation d'équilibre par rapport à l'arête aval C (*fig. 25*).

Or, la sous-pression véritable pouvant être appréciée aux 0,80 de la sous-pression totale, l'équilibre au renversement n'était pas assuré en cas de sous-pression.

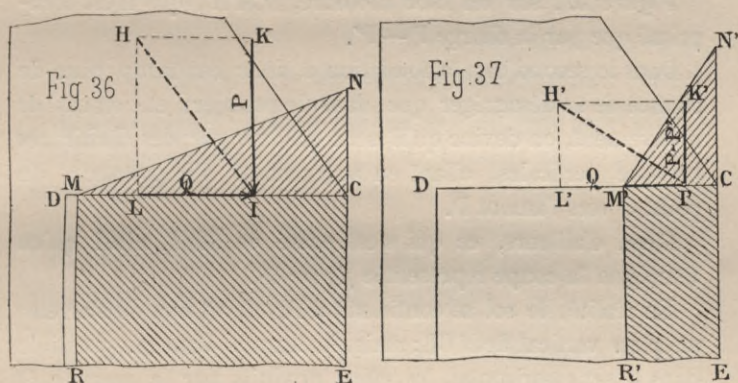
b) La seconde cause du mouvement de 1884 a été un changement fâcheux dans la distribution des forces sur la base.

Figure 36, traçons la résultante HI des forces normales P et Q, intéressant la base CD; et figure 37, la résultante H'I' des forces

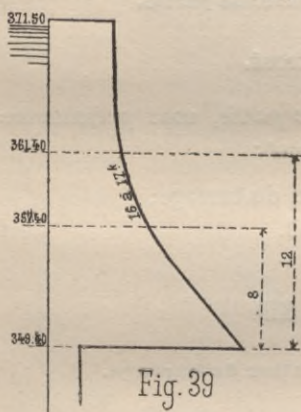
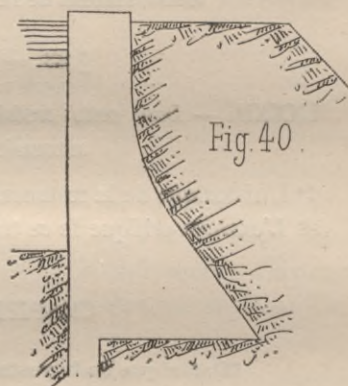
En conséquence, les différents projets présentés renfermaient tous un remblai d'aval (*fig. 40*), destiné :

- d) A une consolidation du corps de la digue;
- e) Au redressement de la résultante sur la base.

2° Un solin, HIJ, sera établi à l'amont, pour masquer la cassure du mur de garde; et ce solin sera lui-même recouvert d'un remblai, KL, d'argile corroyée, de 3^m de hauteur.

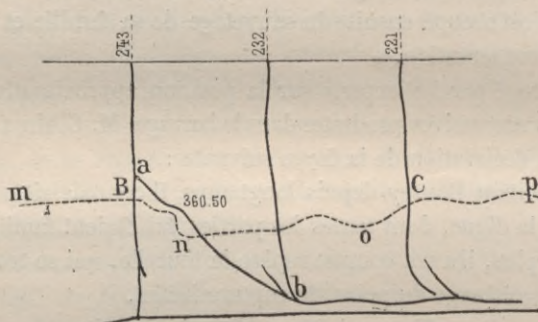
Fig. 52 (Vue d'amont)

« Ces fissures verticales ne sont pas dangereuses; mais la fissure 243, qui, comme les autres, se fermait en été et s'ouvrait en hiver, était une de celles qui donnaient le plus d'eau; sa largeur était de 7^{mm} en janvier 1895, et l'eau à laquelle elle livrait passage a pu pénétrer dans la fissure oblique qui
