DER ZUSTAND

ANTIKEN ATHENISCHEN BAUWERKE

AUF DER BURG UND IN DER STADT.

BEFUNDBERICHT UND VORSCHLÄGE
ZUM SCHUTZ VOR WEITEREM VERFALL.

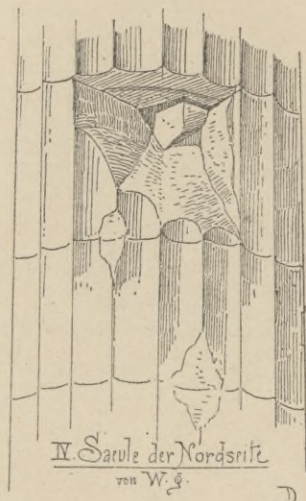
Abb. 2.

a) Absturz früher gesprengter Stücke an der fünften Trommel der vierten Säule der Nordseite von der Westecke an gerechnet (Abb. 2). Das größte der dort herabgefallenen Stücke ist 1 m lang und etwa 38 cm dick. Der Bestand und die Tragfähigkeit der Säule werden dadurch in keiner Weise verändert. Da die Bruchflächen vollständig rein sind, so wäre hier eine Festigung der ausgesprengten Stücke mit einer Kittmasse wohl noch zuzulassen und der Versuch damit zu wagen. Die Verwendung von sogenanntem Feuerkitt ist dabei selbstverständlich ausgeschlossen. Obgleich auch hier einer geschmackvoll und gediegen eingesetzten Vierung aus echtem Stein der Vorzug zu geben wäre, so reden doch im vorliegenden Falle die noch vorhandenen Stücke mit ihren sauberen Bruchflächen zu Gunsten des Versuches. Erst wenn sich dieser im Verlaufe von einigen Jahren bewährt haben würde, könnte man in weiteren ähnlichen Fällen zum gleichen Verfahren greifen, aber auch nur dann.

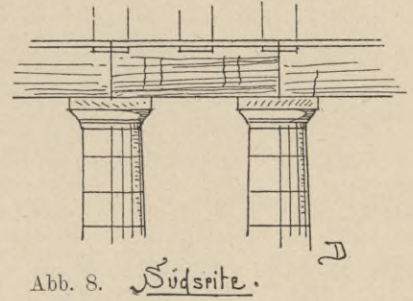
Abb. 8. Südseite.

Die Epistyliien der anstossenden Südseite haben ihren Platz durch die früheren Katastrophen samt den sie stützenden Säulencapitellen geändert. Sie sind bei der Ostecke bis zur dritten Säule nach einwärts gerückt und von da nach der vierten wieder nach außen, eine klaffende Fuge an dieser Stelle bildend. Auch hier hat sich übrigens an dem Zustand, der von mir vor 25 Jahren verzeichnet wurde, nichts geändert. Viele der Epistylia auf dieser Seite sind lager-rissig; die wagerechten Lager werden dabei wieder von feineren senkrechten Rissen durchkreuzt (vgl. Abb. 8), während die Plattenstücke selbst sonst noch tragfähig und gut erscheinen.

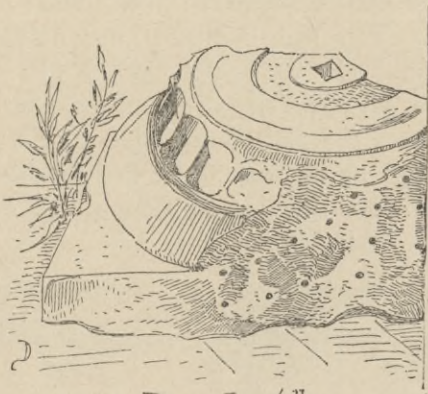
Abb. 10. Pronaoskapitell

an den Capitellen der Pronaos- und Opisthodomssäulen, nicht aber an denen der Peripteralsäulen, und hier nur auf den dem Innern zugekehrten Seiten (vgl. Abb. 10 bis 12). Auch zwei von den noch am Platze liegenden inneren Epistylplatten des Opisthodom zeigen die gleichen Vorrichtungen mit den Eisenstiften auf der Kante. Sie werden für gewöhnlich als Mittel zur Befestigung von Flickstücken ausgegeben, in welchem Falle alle zwölf Säulencapitelle des Pronaos und der Opisthodomvorhalle auf den Innenseiten geflickt waren und, jetzt noch nachweisbar, zwei Innenepistylplatten der letzteren. Alle am Baue fehl gefallenen oder beschädigten Capitelle wären dann wohl so im Innern des Baues in der wenigst sichtbaren Weise ausgebessert und wieder verwendet worden. Wirthschaftlich gedacht wäre dieses Verfahren sicher gewesen, während es auf der andern Seite uns zeigen würde, daß der Bau von aufsen nach innen fertig

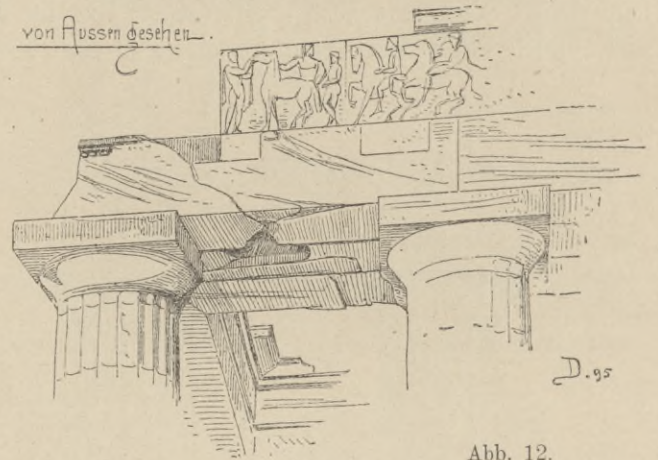
Abb. 12.

Schlimm steht es um das erste Epistylon von der Nordwest-Ecksäule bis zur zweitfolgenden (Abb. 12). Alle drei Plattenstücke sind geborsten und aufgespalten und das vordere ist zweimal mittels Vierungen geflickt, um den darauf ruhenden, mit Bildwerken geschmückten Friesplatten ein gesichertes Auflager zu gewähren.

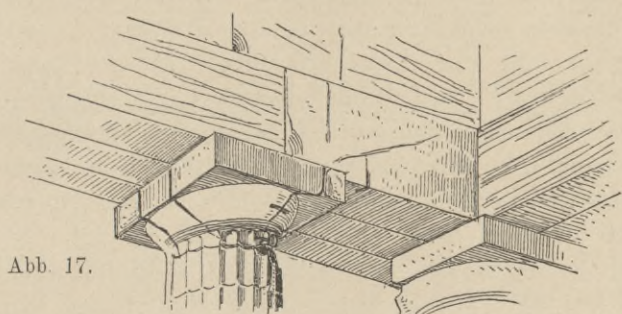
Abb. 17.

Ein weiterer wunder Punkt ist bei dem Capitell der zweiten Peripteralsäule von Norden des westlichen Giebels zu verzeichnen. Dasselbe ist da abgespalten, wo es die inneren Platten des Epistylions zu tragen hat, das zwischen der genannten und der Ecksäule in der Mitte etwas geborsten ist. Das abgespaltene Capitellstück ist zur Zeit durch Eisenklammern nothdürftig mit dem Kernstück verbunden, das übrigens auch schon gespalten ist. Die darunter liegende Trommel ist stark beschädigt. Spaltet das schlecht verklammerte Capitellstück durch eine Erderschütterung ab, so ist die Gefahr des Absturzes für die darüber befindlichen Architekturtheile vorhanden (vgl. Abb. 17).
