## Najstarsze dzieje budowlane Wieży Kleszej na Zamku Wysokim w Malborku oraz prowadzone tam prace konserwatorskie w XIX wieku w świetle wyników badań architektonicznych (cz. 2)

### Early building history of the Klesza Tower in the High Castle in Malbork and conservation work carried out in the 19<sup>th</sup> century in the light of results of architectural research (part 2)

This text is a summary of the architectural research of the Klesza Tower at the High Castle in Malbork, conducted by the authors in 2015. The monument itself was presented in the first part. There was outlined the current state of knowledge referring to the history of the monument. There was also presented a summary of certain building transformations, which resulted from the analysis of the monument. On that basis, it could have been concluded that the scope of the observed changes was definitely larger than originally thought. The second part is entirely devoted to the chronological stratification, resulted from some previous considerations. There is also an attempt made to hypothetically reconstruct the medieval building phases of the Tower, which might be seen in its current structure.

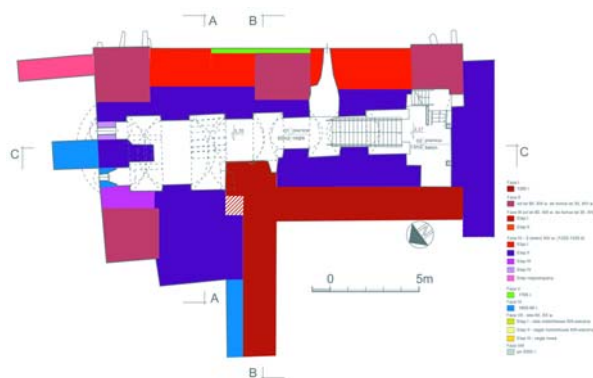
Ryc. 1. Wieża Klesza na Zamku Wysokim w Malborku. Rzut górny pierwszej kondygnacji piwnic, rozwarstwienie chronologiczne (oprac. M. Prarat)

Fig. 1. The Klesza Tower in the High Castle in Malbork. Projection of the first storey of the cellars, chronological stratification (auth. M. Prarat)

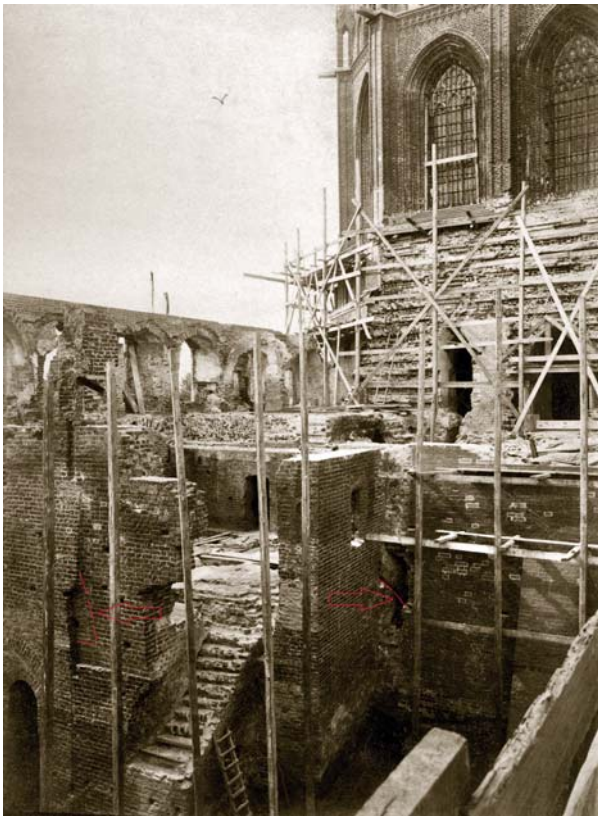
Ryc. 2. Wieża Klesza na Zamku Wysokim w Malborku. Rozbiórka Kolegium Jezuickiego, 1895 r. Widok od strony południowej. Strzałkami zaznaczono fragmenty łęków (Baujahr 1895, karta 13)

Fig. 2. The Klesza Tower in the High Castle in Malbork. Demolition of the Jesuite College in 1895. View from the south side. Fragments of the bows are marked with the arrows (Baujahr 1895, card 13)

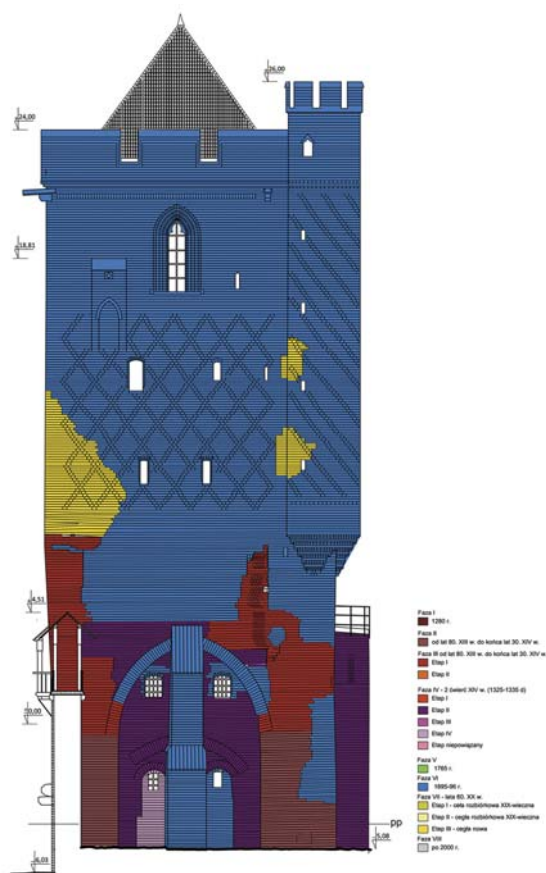
Ryc. 3. Wieża Klesza na Zamku Wysokim w Malborku. Elewacja północna, rozwarstwienie chronologiczne (oprac. M. Prarat)  
Fig. 3. The Klesza Tower in the High Castle in Malbork. North elevation, chronological stratification (auth. M. Prarat)

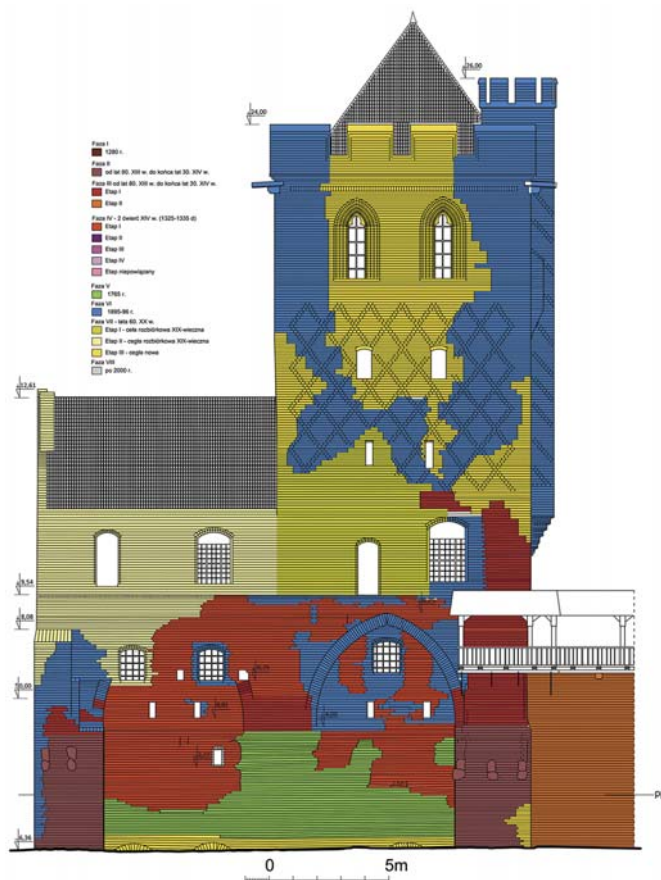
Ryc. 4. Wieża Klesza na Zamku Wysokim w Malborku. Elewacja wschodnia, rozwarstwienie chronologiczne (oprac. M. Prarat)  
Fig. 4. The Klesza Tower in the High Castle in Malbork. East elevation, chronological stratification (auth. M. Prarat)

A fragment of the preserved wall in the east elevation performed in a cross bond brickwork is connected to the period in which this place belonged to the Jesuits<sup>30</sup>. Although the building had been taken over by them in the mid-17<sup>th</sup> century, it was not until one hundred years later that the Jesuit College was built here. Preserved fragments show that from the medieval period there were preserved here peripheral walls reaching the height of three storeys together with a vaulted base of the tower. The reconstruction done in this time was connected to the superstructure of the

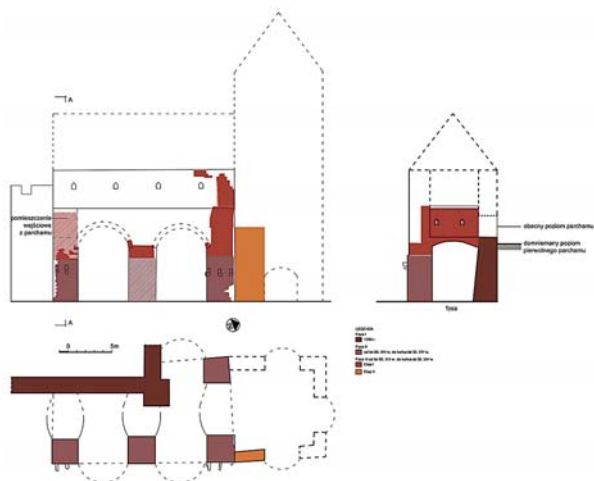
So what image emerges from these conclusions? It was a cubic capacity cantilevered between the peripheral wall and the pillars, at a height of about 6 m above the moat (fig. 5). The room in the southern part was supported by a barrel vault, going through the entire width of the pillar<sup>15</sup>. It was lit up from the south with two windows. The entrance must have been located in the western part. It might be a bricked up (secondarily implemented) hole (located just behind the later entrance to St. Anne's Chapel), which is visible in the pictures from the 1970s. It can be seen 2 metres below the current bailey and conforms to exact original height of this room<sup>16</sup>. On the pillars there is a wall cantilevered on the arcades, while in the entire width of the south pillar there is a well-lit room, which is accessible from the bailey.

Ryc. 5. Wieża Klesza na Zamku Wysokim w Malborku. Rekonstrukcja założenia z III fazy budowlanej (od 1280 r. do lat 30. XIV w.) (oprac. M. Prarat)

Fig. 5. The Klesza Tower in the High Castle in Malbork. Reconstruction of the 3<sup>rd</sup> building phase (from 1280 to the 1330s) (auth. M. Prarat)

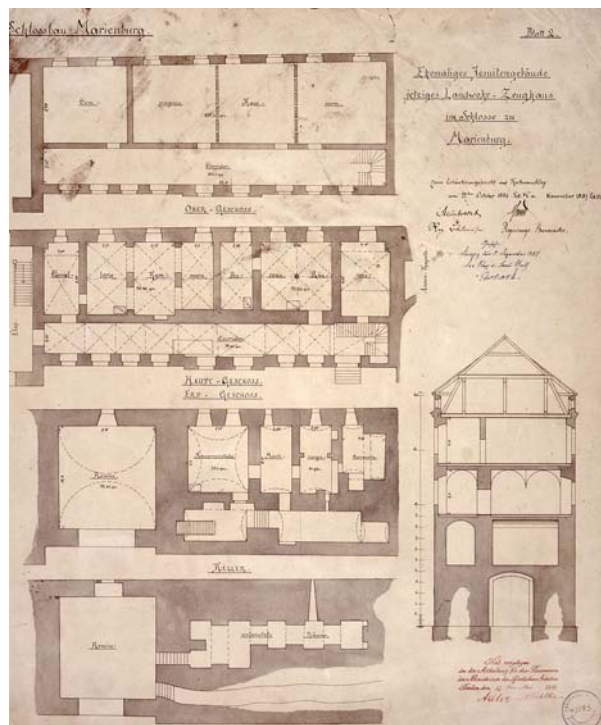
In the pictures of the projections (fig. 6), we can see that the first two storeys consist of two sections: a basement built on the overbuilt pillars (in the current outline) and a large single-space room with a height of two storeys, which was closed with a barrel vault (arch span more than 8 m), which in Prussian times was called *remiza*<sup>17</sup>. The height of this ceiling cor-

Ryc. 6. Wieża Klesza na Zamku Wysokim w Malborku. Inwentaryzacja pomiarowo-rysunkowa Kolegium Jezuickiego z 1887 r. (IS PAN Warszawa, sygn. 5193)

Fig. 6. The Klesza Tower in the High Castle in Malbork. Measuring and drawing inventory of the Jesuite College from 1887 (Institute of Art, Polish Academy of Sciences Warsaw, sign. 5193)

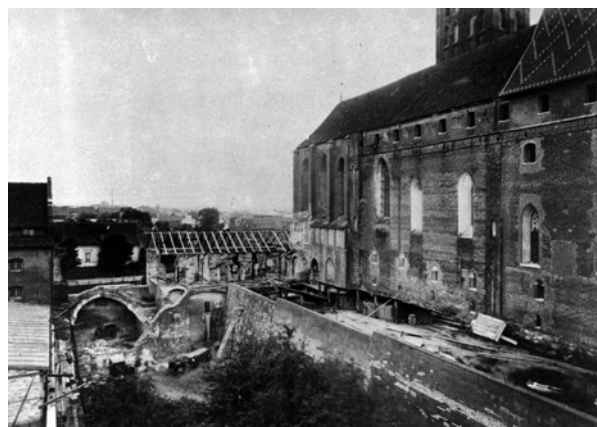
responded to the level of the corridor of the porch (fig. 7). More detailed 19<sup>th</sup>-century photographs also show arches in the longitudinal walls (lower than the arcades of the porch), which were bricked up and equipped with smaller doors. The pictures also show clearly darker parts of the College wall in the basement, which should be connected with the preserved Gothic relics<sup>18</sup>. The same fragments were preserved in the dismantled *remiza*. So it was probably the base of the tower (toilet tower, i.e. Gdanisko?) – as evidenced by its unusual layout in the ground floor<sup>19</sup>. It must have been created when a wet moat ran below it. This part was dismantled by Steinbrecht, who identified it with the modern buildings?<sup>20</sup>

Ryc. 7. Wieża Klesza na Zamku Wysokim w Malborku. Rozbiórka Kolegium Jezuickiego, 1895 r. Widok od strony fosy północnej. Widoczne wielkie sklepienie remizy (zbiory MZM, Baujahr 1890, 42)

Fig. 7. The Klesza Tower in the High Castle in Malbork. Demolition of the Jesuite College in 1895. View from the side of the northern moat. A great vault of the remiza is visible (collection of MZM, Baujahr, 42)

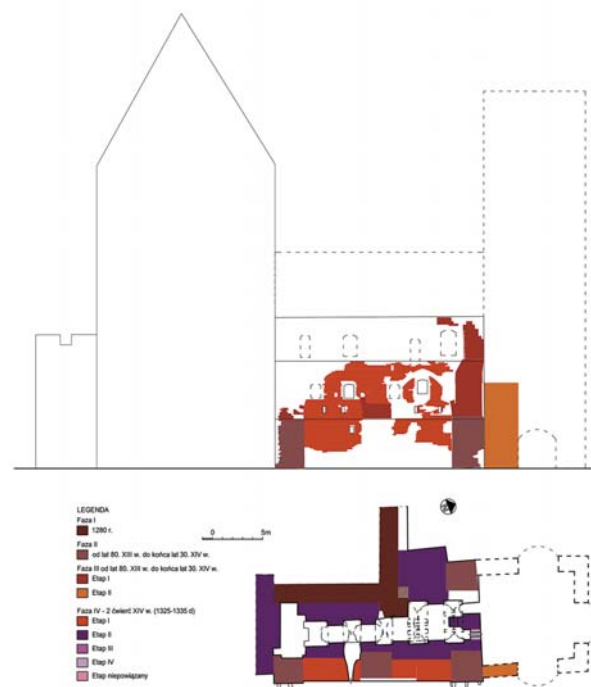
In the first stage, the arches of arcades were removed and the wall with two levels of windows was built on the outer side<sup>22</sup>. The upper windows are still used today. The lower ones ceased to fulfil their function when the storey was divided<sup>23</sup>.

Ryc. 8. Wieża Klesza na Zamku Wysokim w Malborku. Rekonstrukcja IV fazy z 2. ćwierci XIV w. (oprac. M. Prarat)

Fig. 8. The Klesza Tower in the High Castle in Malbork. Reconstruction of the 4<sup>th</sup> phase from the 2<sup>nd</sup> quarter of the 14<sup>th</sup> century (auth. M. Prarat)
