ZASTOSOWANIE SYSTEMU KERASAL<sup>®</sup> DO REMONTU  
POWIERZCHNI WEWNĘTRZNEJ  
ŻELBETOWEGO ZBIORNIKA NA WODĘ PITNĄ

APPLICATION OF KERASAL<sup>®</sup> SYSTEM  
FOR REHABILITATION OF INTERNAL SURFACE  
OF REINFORCED CONCRETE CONTAINER  
FOR DRINKING WATER

Streszczenie

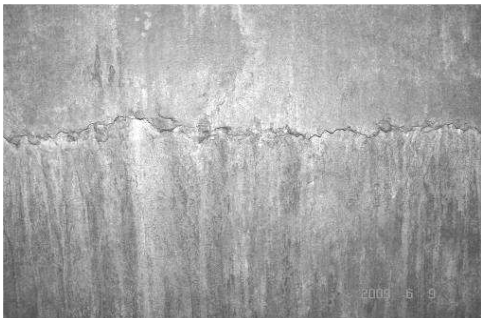
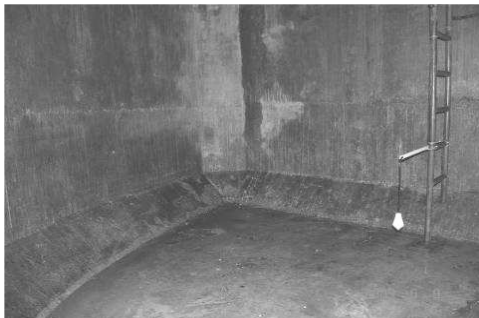
Fot. 1a), b), c), d) Stan betonowych powierzchni wewnątrz żelbetowej komory zbiornika przed podjęciem działań remontowych

3. Samą jakość wykonania konstrukcji żelbetowej komory oceniono jako bardzo niską ze względu na znaczne przemieszczenie się powierzchni betonowych w miejscach technologicznych szwów roboczych (fot. 1a), b)) z równoczesnym powstaniem ciągu zagłębień i kawern, które umożliwiają osiadanie i gromadzenie się nieczystości, tym samym wydatnie obniżając zdolność utrzymania czystości gromadzonej wody.

- 1) oczyszczenie strumieniowo-ścierne [8] wszystkich powierzchni betonowych poszczególnych elementów komory z nacieków rdzawo-brunatnych (fot. 1a), b), c), d)) (fot. 2a), b));

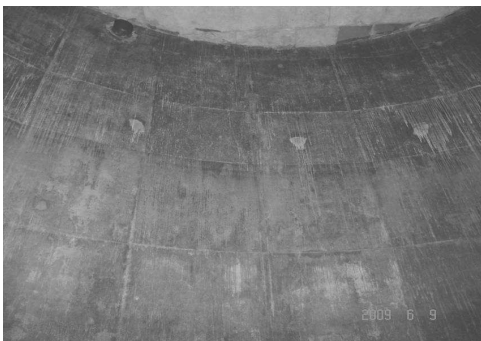
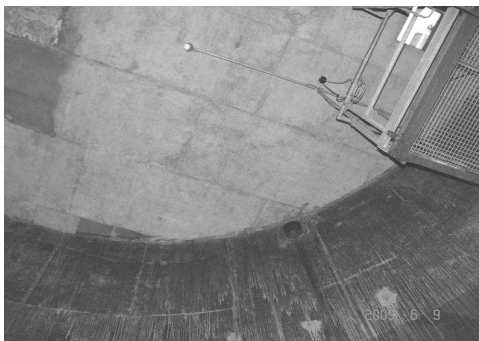
4. Lokalnie na obwodzie styku płyty stropowej ze ścianami komory oraz w centralnym obszarze samej płyty stropowej tkwiły pozostałości części deskowań (fot. 1c, d)), które uległo zespoleniu z układaną mieszanką betonową w trakcie realizacji zbiornika; niektóre z tych elementów w sposób widoczny traciły z biegiem czasu przyczepność z podłożem betonowym, co skutkowało ciągłym, bezpośrednim zanieczyszczeniem wody magazynowanej w zbiorniku.

5. Wewnątrz komory zbiornika, w szczytowych partiach ściany zewnętrznej, zaobserwowano wyraźną koncentrację pionowych, pasmowo przebiegających zacieków mleczka cementowego (fot. 1c, d)), pochodzących najprawdopodobniej z mieszanki betonowej podczas realizacji płyty stropowej.

6. Na powierzchni zewnętrznej ściany komory, w obszarach poniżej miejsca ulokowania wpustów bocznych kominków wentylacyjnych występowały rdzawe, pochodzenia korozyjnego, pasmowe zacieki (fot. 1d)); ich obecność wskazywała na możliwość wnikania wód opadowych do wnętrza zbiornika na skutek wadliwie działającej izolacji przeciwwilgociowej bądź też na możliwość powstawania kondensacji pary wodnej w obszarze nieizolowanych termicznie przewodów wentylacyjnych.

9. Stwierdzono intensywnie rozwiniętą korozję części stalowych elementów pomostu komunikacyjnego oraz drabinek zejściowych (fot. 1b, d)), która obejmowała wszystkie zatopione w konstrukcji betonowej marki mocujące i podpierające drabiny, elementy drabiny szczególnie pozostające w zanurzeniu, tj. w jej dolnych partiach (kabłak ochronny obejmujący obręczę wraz z pasami), kratkę pomostu usytuowaną pod rurą doprowadzającą wodę do komory oraz elementy konstrukcji nośnej pomostu.

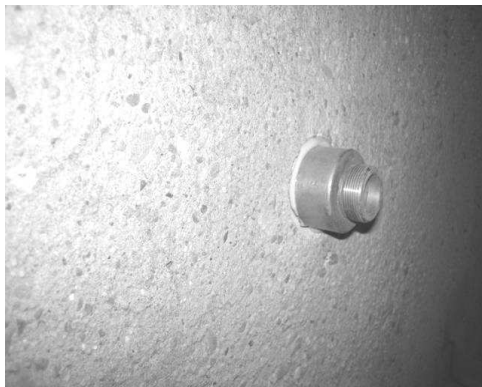
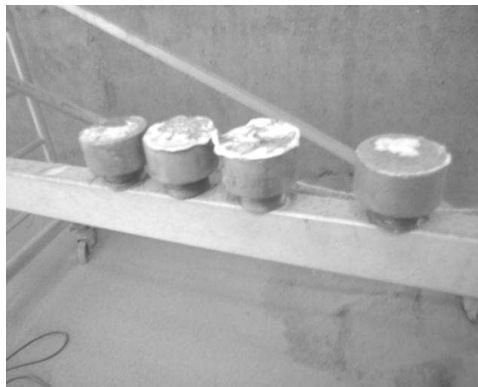
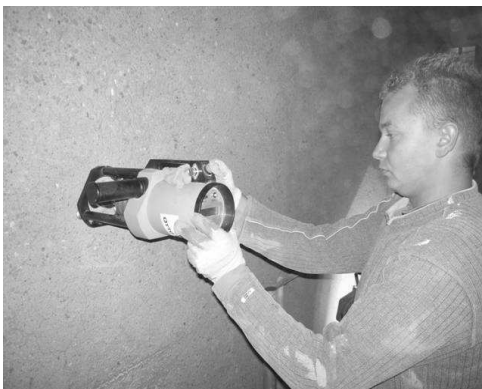
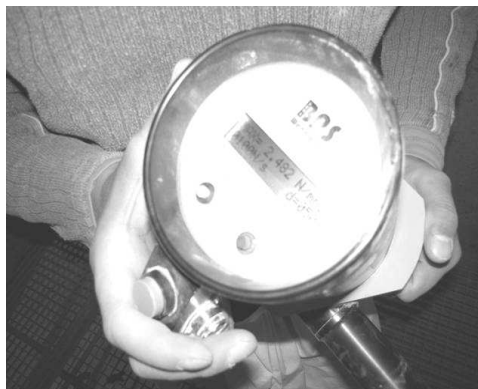
- 2) sprawdzenie przed rozpoczęciem natrysku zaprawy wyrównawczej KERASAL ANS 14 A VSM [1] wytrzymałości betonu na odrywanie metodą PULL-OFF (fot. 3a), b), c), d)), która powinna wynieść nie mniej niż 1,0 MPa wg wymagań normowych [10]; po przeprowadzeniu badania średnia wytrzymałość wyniosła 2,8 MPa, czyli podłoże nadawało się do zastosowania ww. zaprawy;

Fot. 3a), b), c), d) Sprawdzenie wytrzymałości betonu na odrywanie metodą PULL-OFF

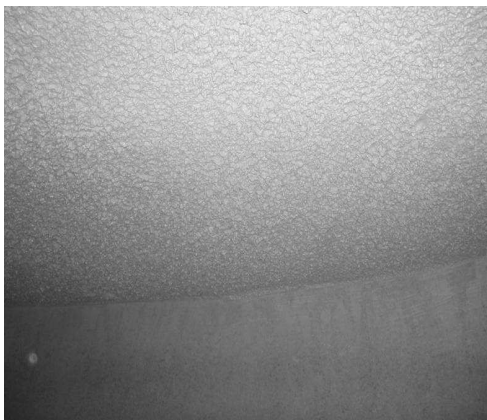
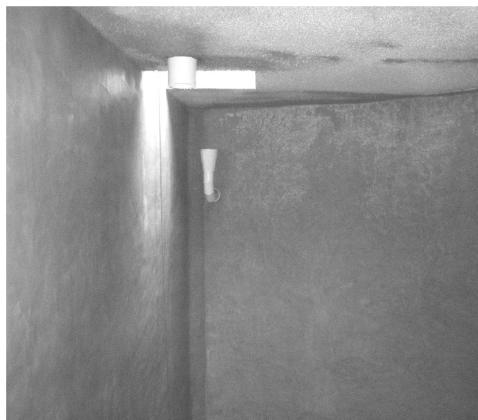
Fot. 7a), b) Stan płyty stropowej po przeprowadzonej modernizacji z zastosowaniem systemu KERESAL®

- 5) prace wykończeniowe związane z ręcznym zacieraniem i wygładzaniem powierzchni ścian (fot. 5a, b)) oraz mechanicznym wygładzaniem płyty dennej komory zbiornika (fot. 6). Powierzchnia płyty stropowej wykonana została na wzór stalaktytów, aby umożliwić lepsze skraplanie wody (fot. 7a, b)).

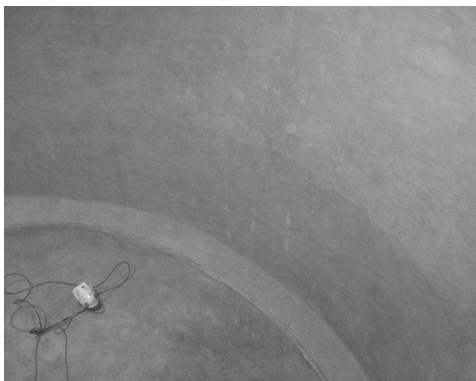
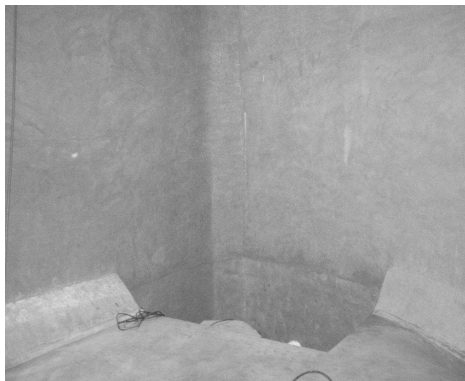
Fot. 8a), b) Stan ścian i płyty dennej zbiornika po modernizacji

Na fotografiach 8a) i b) przedstawiono finalny gładki stan wykończenia ścian zbiornika uzyskany w wyniku ręcznego zacierania natrysku betonu z dodatkiem mikrokrzemionki.
