Badania, konserwacja i adaptacja przyziemia ratusza Głównego Miasta Gdańska

Investigations, maintenance and the conversion of the ground floor of the Gdansk Main Town hall

Cytowanie / Citation: Darecka K. Investigations, maintenance and the conversion of the ground floor of the Gdansk main town hall. *Wiadomości Konserwatorskie – Journal of Heritage Conservation* 2019;58:133-142

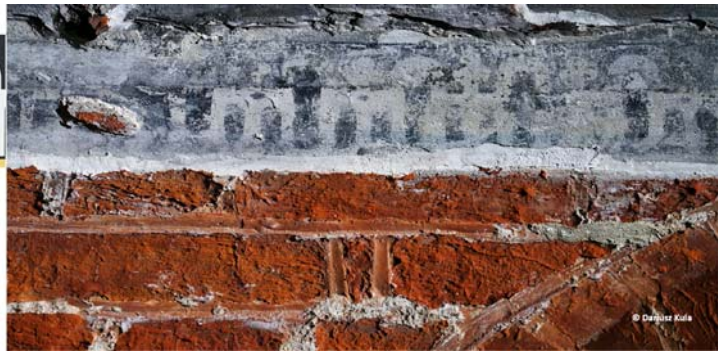
Ryc. 4. Fragment malowanego fryzu o motywach geometrycznych z komputerową rekonstrukcją. U dołu widoczne ślady pierwotnego malowania czerwienią zarówno na cegle jak i na spoinach. Fot. D. Kula, rekonstrukcja K. Darecka, 2017

Fig. 4. Fragment of a painted geometric frieze with computer reconstruction. The remains of the original red paint on both bricks and joints can be seen underneath. Photo: D. Kula, reconstruction: K. Darecka, 2017

stropem (ryc. 4). Natomiast bezpośrednio na ceglany mątku zidentyfikowane zostały resztki czerwonego wymalowania, które znalazło się zarówno na cegle, jak i na spoinie. Takie wykończenie ścian we wnętrzach było zapewne najstarsze, z końca XIV w., zanim pokryto je cienkim tynkiem i dekoracjami malarskimi w XV w.

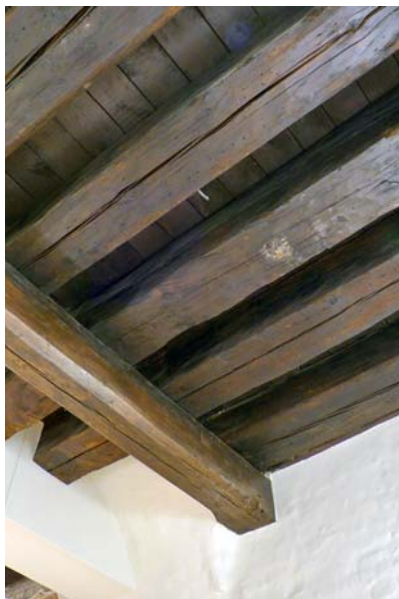
The oldest beam ceiling in Gdansk (as demonstrated by dendrochronological investigations⁵) dating back to 1379 was identified and partly uncovered. The ceiling has survived in the western part only (fig. 5). The ceiling is made of straight, roughly treated pine beams in the so-called suspended beam configuration.⁶ Under the beams, probably as a result of timber deflection, a transverse or main floor beam with decoratively bevelled edges was added in the 16th century. Unfortunately, it was not possible to find out if the original ceiling had an underneath planking, or the so-called decking or whether it had any colours. The lack of

Ryc. 5. Odslonięty spod współczesnego sufitu strop belkowy z końca XIV w. Stan po pracach konserwatorskich. Fot. K. Darecka, D. Kula, 2016

Fig. 5. Beam ceiling, end of 14th c., uncovered under the contemporary ceiling. The condition after conservation work. Photo: K. Darecka, D. Kula, 2016

Zidentyfikowano i częściowo odsłonięto najstarszy (jak wykazały badania dendrochronologiczne⁵) w Gdańsku strop belkowy z 1379 r. Zachował się on tylko w części zachodniej (ryc. 5). Zbudowany jest z prostych, niedokładnie obrobionych belek sosnowych o układzie tzw. gęstobelkowym⁶. Pod nimi, prawdopodobnie w wyniku ugięcia drewna, w XVI w. dołożono belkę poprzeczną – podciąg z dekoracyjnie szfrazowanymi krawędziami. Niestety nie udało się ustalić, czy pierwotny strop miał odeskowanie od spodu –

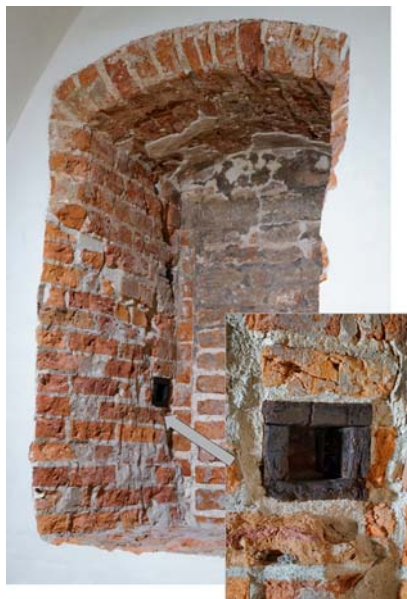
Ryc. 6. Gniazdo w ościeżu okna (wyłożone drewnianymi deskami) po belce służącej do blokowania okiennicy. Fot. D. Kula, 2017

Fig. 6. Wood-panelled seat in window framing, left after the beam used for blocking the window shutter was removed. Photo: D. Kula, 2017

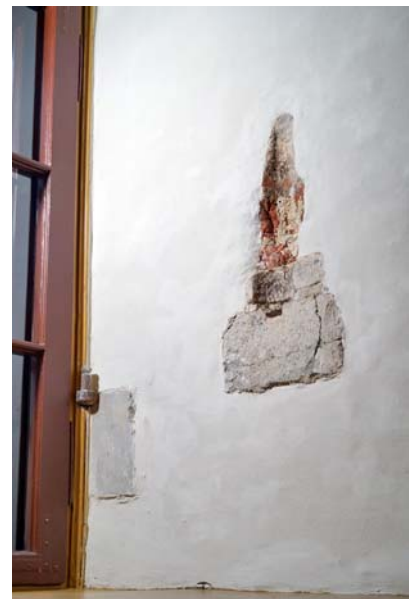
Ryc. 7. Na pierwszym planie średniowieczne kamienne gniazdo z wyłobieniem służące do blokowania belką okiennicy. W głębi – nowożytny hak po okiennicy wzmocniony kamiennym blokiem. Fot. D. Kula, 2017

Fig. 7. Foreground: stone seat with a cut; the seat was used for blocking the window shutter with a beam. Background: modern window shutter hook strengthened with a stone block. Photo: D. Kula, 2017

W otworach okiennych powstałych w okresie renesansu zachowały się haki po okiennicach wewnętrznych¹³. Umieszczono je nad kamiennymi blokami stanowiącymi ich wzmocnienie¹⁴ (ryc. 7). Wiadomo, że wówczas na jeden otwór czterokwaterowy (kwatery były wyznaczone przez kamienne podziały) przypadają dwie wysokie okiennice. Te okiennice z pewnością stanowiły tylko dodatkowe przesłonięcie okien – poza szklonymi skrzydłami. Po zewnętrznej stronie otworów okiennych założono wówczas żelazne, kute kraty z kwadratowych prętów. Znany z ikonografii widok ratusza w 1601 r. ukazywał wykończenie krat w kolorze czerwonym. Wykonane badania konserwatorskie potwierdziły, że pierwotnie były one właśnie w tak malowane.

Internal window shutter hooks have survived in window openings which came into being in the Renaissance¹³. The hooks were placed above stone blocks, which formed their strengthening¹⁴ (fig. 7). It is known that two high window shutters were used for one four-light opening (the lights were delineated by stone dividers) at that time. In addition to glazed leaves, those shutters were certainly an additional window covering only (fig. 15). Forged iron grating made of

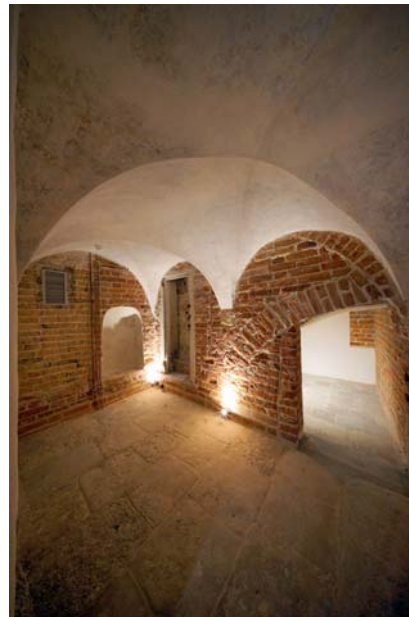
Ryc. 13. Pomieszczenie pod wieżą po pracach konserwatorskich. Fot. D. Kula, 2017

Fig. 13. Room under the tower following conservation work. Photo: D. Kula, 2017

Kilka ciekawych detali znajduje się również w niewielkim pomieszczeniu pod wieżą (ryc. 13). Przede wszystkim są to pozostałości dawnego otworu drzwiowego w postaci kamiennego obramienia z hakami po zawiasach i fragmentem metalowej zasuw. Pierwotnie było to przejście, które prowadziło bezpośrednio do sieni ratusza¹⁸. Zapewniało ono dogodną i jedyną komunikację z pierwszego – reprezentacyjnego piętra ratusza do Komory Palowej. W pomieszczeniu znajduje się nowożytnie sklepienie krzyżowe z jednymi z nielicznych zachowanych tynków, na których odnaleziono kilka warstw szarego wymalowania. Po usunięciu powojennej stalowej posadzki ujawniły się oryginalne kamienne płyty z wapienia olandzkiego zachowane prawie w całości.

There are also several interesting details in the small room under the tower (fig. 13). Those are, first of all, the remains of an old door opening in the form of a stone frame with hinge hooks and a metal bolt mark. Originally, that was a passage which led directly to the entrance hall of the town hall¹⁸. The passage was the only and convenient circulation space between the town hall's presentable first floor and Mooring Fee Chamber. In the latter room, there is a 16th century cross vault with some of the few surviving plastered areas, on which several layers of grey paintwork were found. After the post-war steel floor was removed, there appeared original Oland limestone slabs, which have survived almost in their entirety.
