Katastrofa budowlana w obiekcie zabytkowym... i co dalej?

Construction disaster in a historic building... and what next?

2. A CONSTRUCTION DISASTER IN THE CHURCH OF ST. GEORGE IN HAJDUKI NYSKIE

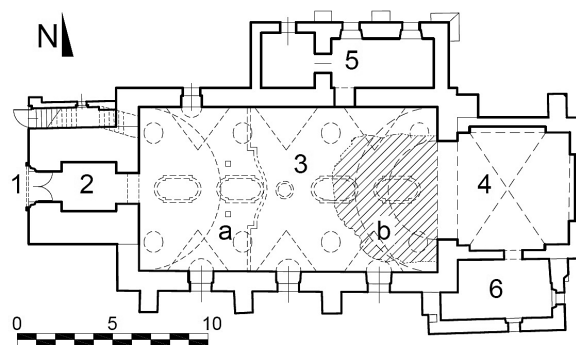
Ryc. 1. Rzut przyziemia kościoła pw. św. Jerzego w Hajdukach Nyskich; 1 – wejście, 2 – dzwonnica, 3 – nawa główna (a – chór, b – obszar zawalonego sklepienia kolebkowego), 4 – prezbiterium, 5 – „stara zakrystia”, 6 – „nowa zakrystia” [9]

Fig. 1. Ground floor plan of the church St. Jerzy in Hajduki Nyskie; 1 – entrance, 2 – bell tower, 3 – central nave (a – choir, b – collapsed barrel vault area), 4 – presbytery, 5 – “old sacristy”, 6 – “new sacristy” [9]
