Rewaloryzacja budynku ujeżdżalni koni stanowiącego część zespołu pałacowo-folwarcznego w Kochcicach – studium przypadku

Restoration of an Indoor Horse Riding Arena as Part of the Palace and Farmstead Complex in Kochcice: A Case Study

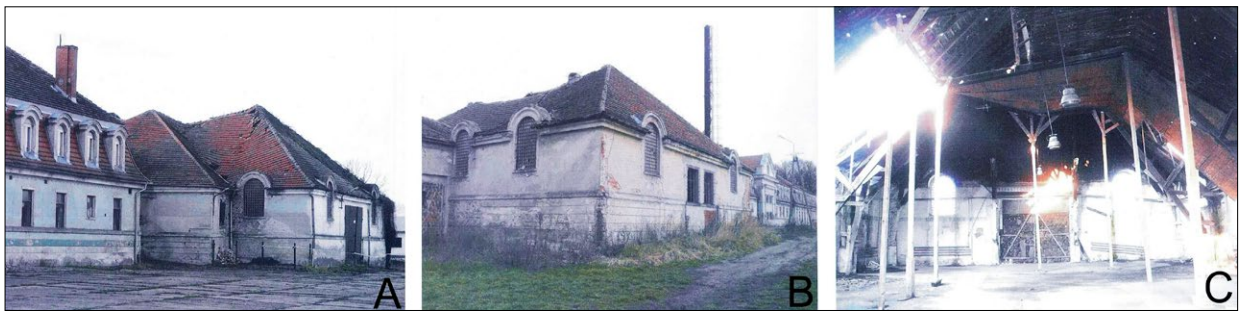
Ryc. 2. Budynek dawnej ujeżdżalni koni zespołu folwarcznego w Kochcicach (stan z 2008): A – widok od strony północnej, od dziedzińca wewnętrznego zabudowy; B – widok od strony południowej; C – widok wnętrza budynku; [Pracownia Projektowa mgr inż. Frydel M. 2008].

Fig. 2. The building of the former riding hall of the Kochcice manor (2008): A – view from the north – from the inner courtyard of the complex; B – view from the south; C – view of the interior of the building; [Pracownia Projektowa mgr inż. Frydel M. 2008].

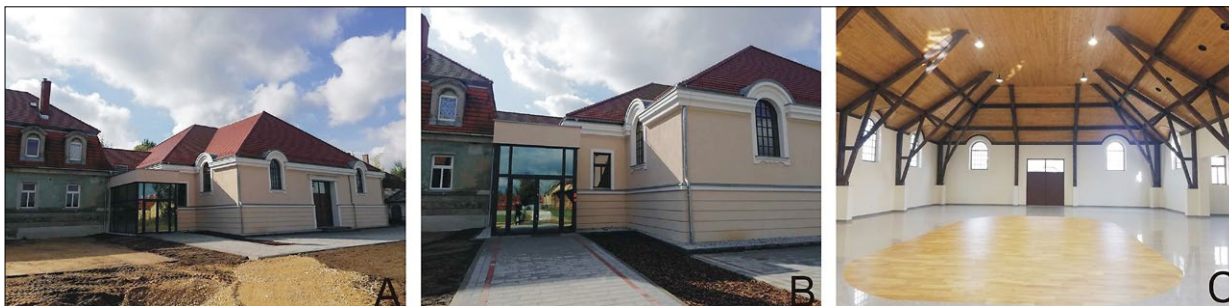
Ryc. 4. Budynek dawnej ujeżdżalni koni zespołu folwarcznego w Kochcicach – obecnie sala wielofunkcyjna usługowa (stan z 2023): A – widok od strony północnej, od dziedzińca wewnętrznego zabudowy; B – widok wejścia głównego; C – widok wnętrza budynku; fot. M. Brus.

Fig. 4. The building of the former riding hall of the Kochcice manor – currently a multi-functional service room (as of 2023): A – view from the north – from the inner courtyard of the complex; B – view of the main entrance; C – view of the interior of the building; photo by M. Brus.

Sklepienie hali głównej od wewnątrz zostało wykończono deskami drewnianymi, impregnowanymi, w kolorze drewna naturalnego, tynki wewnętrzne gładkie, malowane na biało, posadzki z płyt kamiennych granitowych. Aby oddać charakter dawnej drewnianej posadzki w ujeżdżalni, w centralnej części sali głównej fragment posadzki wykonano z płyt drewnianych klejonych warstwowo (ryc. 4C).

The inner side of the main hall vault has been finished with treated wood planks in natural wood color, the walls with smooth plaster painted white, and the floor with granite stone slabs. In order to reflect the character of the former wooden floor in the riding arena, part of the floor in the central part of the main hall has been made of laminated timber panels (Fig. 4C).
