Diagnostyka termiczna wraz z oceną stanu utrzymania wybranych budynków mieszkalnych Osiedla Bobrek w Bytomiu w kontekście możliwości ich modernizacji

Thermal Diagnostics and Preservation Status Assessment of Selected Residential Buildings in the Bobrek Housing Estate in Bytom in the Context of Their Modernisation Potential

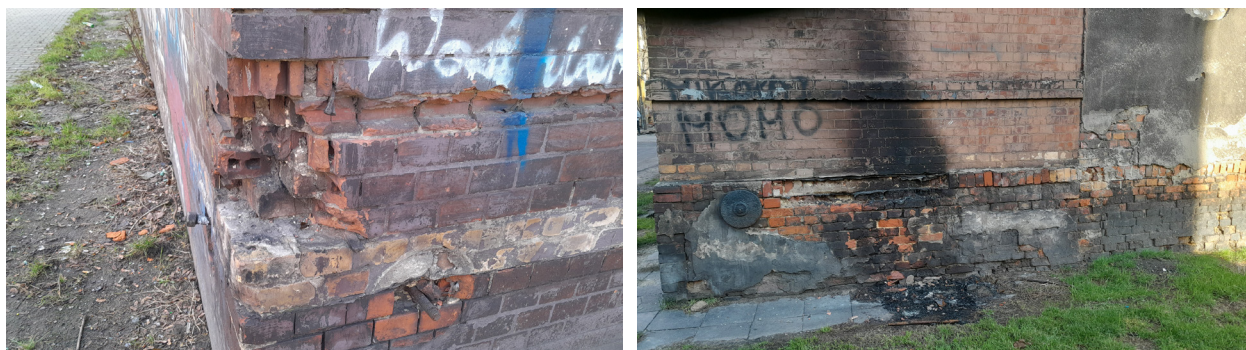
II. 13,14. Ściany fundamentowe budynków na terenie osiedla Bobrek, Fot. M. Krause-Świerczyńska, 01.2023

III. 13,14. Foundation walls of buildings in the Bobrek housing estate. Photo by M. Krause-Świerczyńska, 01.2023

ceglane, ankrowane z licznymi ubytkami oraz zawilgoceniem. Zły stan techniczny hydroizolacji oraz instalacji wodnych wpłynął negatywnie na stan techniczny przegród co przełożyło się na liczne zawilgocenia o różnym stopniu natężenia.

walls, anchored, with numerous defects and dampness patches. Bad technical condition of waterproofing and water piping had a negative effect on the technical condition of the partitions, which translated into extensive dampness in numerous places with varying degrees of intensity.

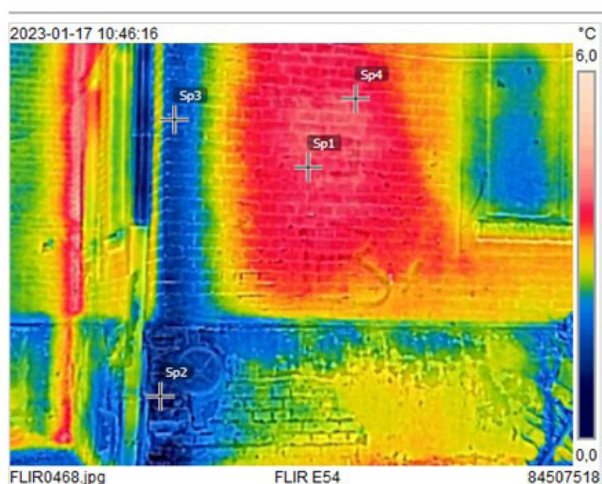
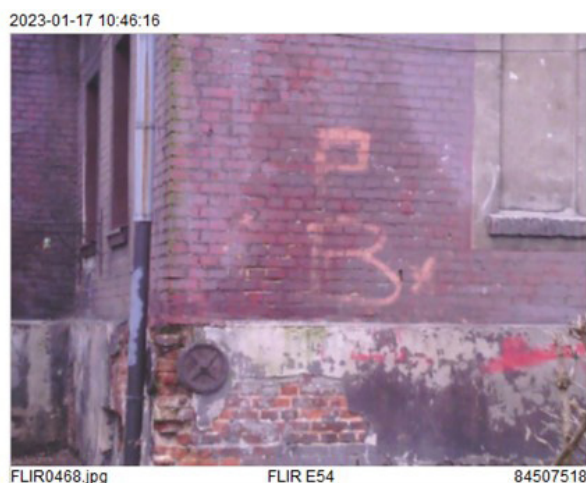
II. 15. Badanie termowizyjne fasad familoków w Bytomiu, Bobrku – ściana ceglana z zawilgoceniem na całej grubości.
Fot. M. Krause-Świerczyńska, 01.2023

III. 15. Thermal imaging testing of façades of familok buildings in Bytom Bobrek – a brick wall with dampness spanning its entire thickness.
Photo by M. Krause-Świerczyńska, 01.2023

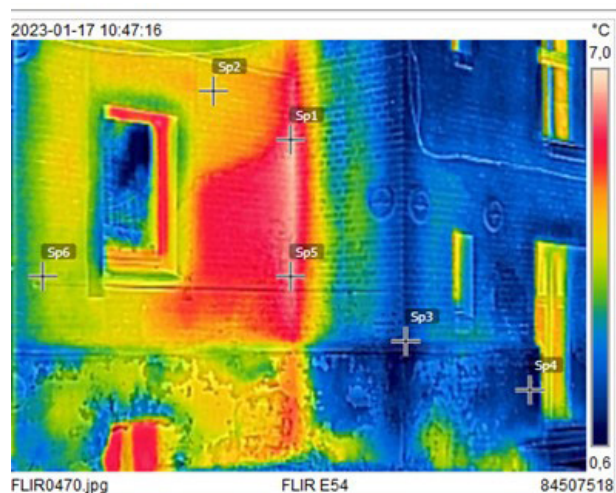
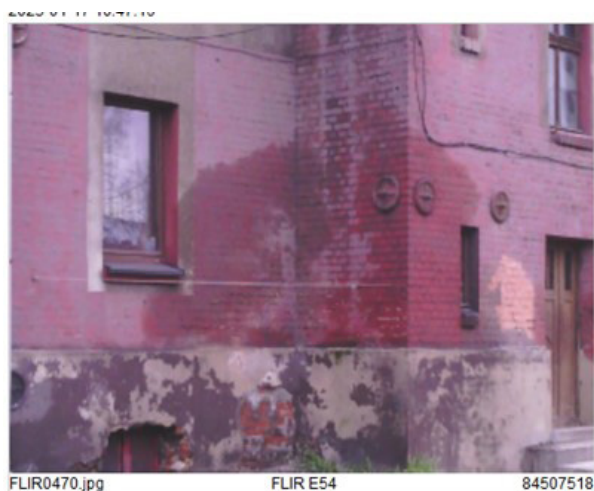
II. 16. Badanie termowizyjne fasad familoków w Bytomiu, Bobrku – widoczny podwójny efekt temperaturowy – silne zawilgocenie i efekt naroża, klatka schodowa nieogrzewana. Fot. M. Krause-Świerczyńska, 01.2023

III. 16. Thermal imaging tests of façades of familok buildings in Bytom Bobrek – visible double temperature effect – severe dampness and the corner effect, unheated staircase. Photo by M. Krause-Świerczyńska, 01.2023

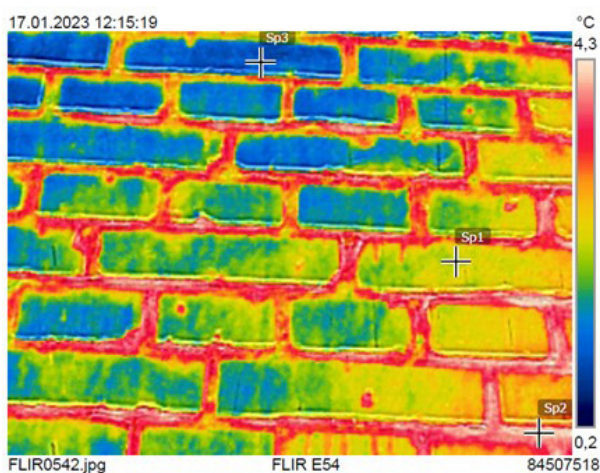
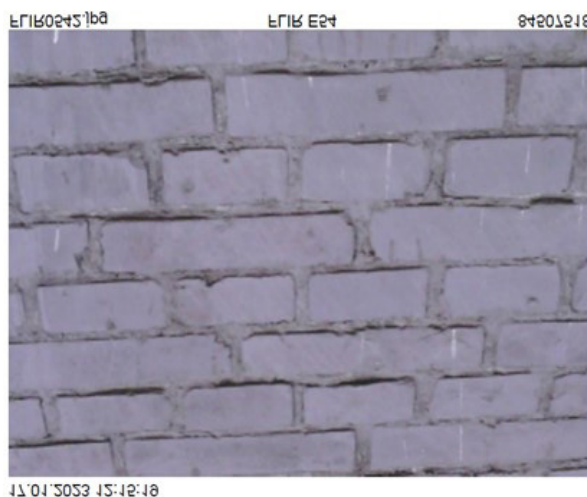
l. II. 17. Badanie termowizyjne fasad familoków w Bytomiu, Bobrku – różnice w izolacyjności cieplnej materiałów przegrody budowlanej, $Sp1 = 2,9^{\circ}\text{C}$, $Sp2 = 4,1^{\circ}\text{C}$, $Sp3 = 2,5^{\circ}\text{C}$. Fot. M. Krause-Świerczyńska, 01.2023

l. III. 17. Thermal imaging tests of facades of familok buildings in Bytom Bobrek – differences in thermal insulation of building partition materials, $Sp1 = 2.9^{\circ}\text{C}$, $Sp2 = 4.1^{\circ}\text{C}$, $Sp3 = 2.5^{\circ}\text{C}$. Photo by M. Krause-Świerczyńska, 01.2023

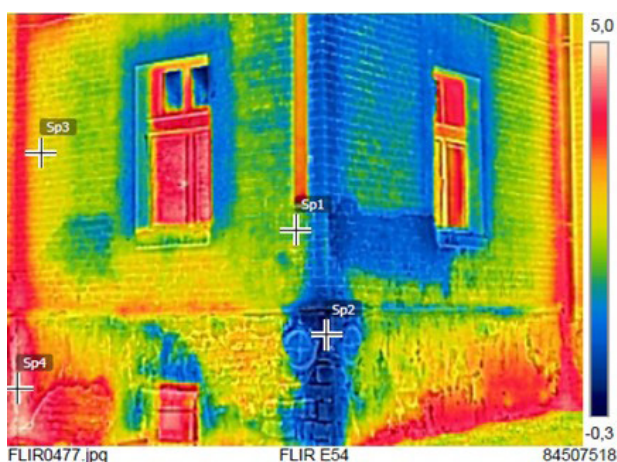
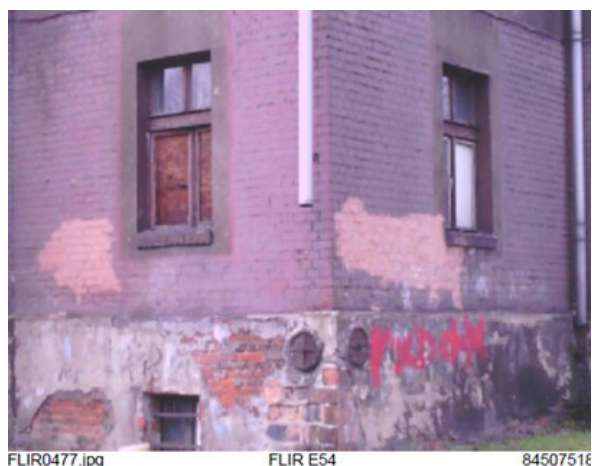
II. 18. Badanie termowizyjne fasad familoków w Bytomiu, Bobrku – narożnik typowego budynku. Lokalne wychłodzenie w miejscu większej ilości elementów metalowych (dobrze przewodzących ciepło), elementy metalowe przyjmują temperaturę otoczenia. Fot. M. Krause-Świerczyńska, 01.2023

III. 18. Thermal imaging tests of facades of familok buildings in Bytom Bobrek – a corner of a typical building. A localised cold spot where more metal elements are located (good heat conductors), metal elements assume the ambient temperature. Photo by M. Krause-Świerczyńska, 01.2023

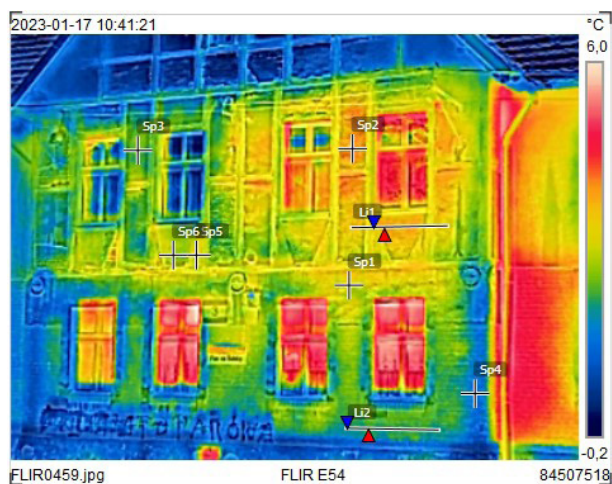
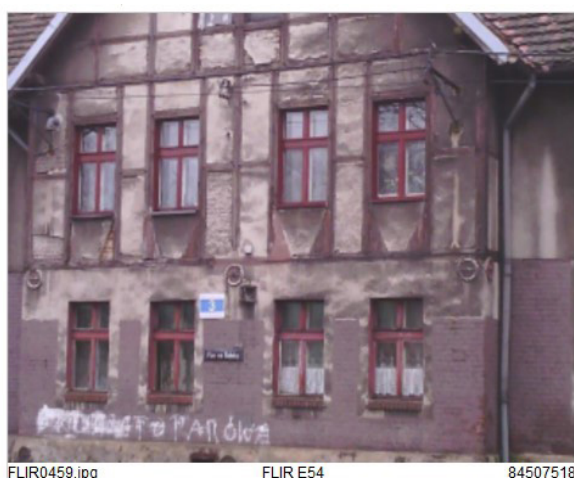
II. 19. Badanie termowizyjne fasad familoków w Bytomiu, Bobrku – pod kątem dalszej analizy – strona zewnętrzna. Punkty na wszystkich termogramach Sp... – oznaczają odczytaną temperaturę powierzchni. Fot. M. Krause-Świerczyńska, 01.2023

III. 19. Thermal imaging tests of facades of *familok* buildings in Bytom Bobrek – for further analysis – the outside. Sp... points in all the thermograms stand for readings of the surface temperature. Photo by M. Krause-Świerczyńska, 01.2023

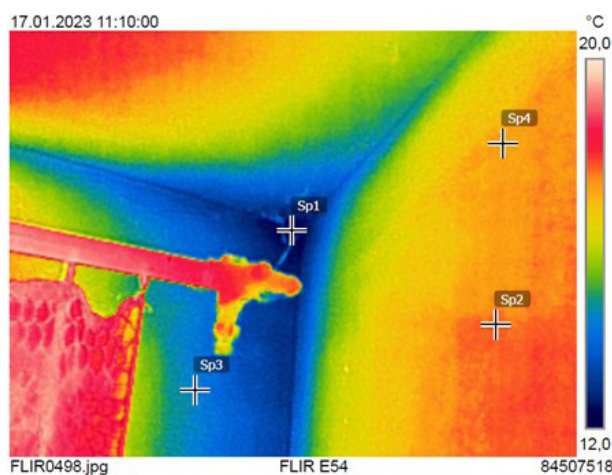
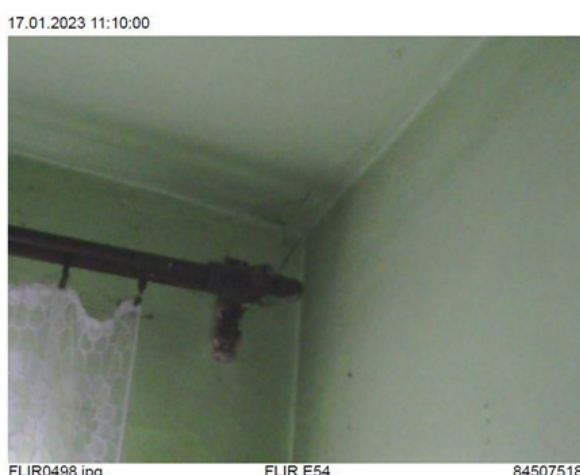
II. 20. Badanie termowizyjne fasad familoków w Bytomiu, Bobrku – fragment mieszkania na parterze jak na termogramie powyżej – typowy mostek przestrzenny o niskiej izolacyjności cieplnej, Sp1 = 12,7°C, Sp2 = 16,8°C, Sp3 = 15,0 °C, Sp4 = 16,7 °C. Fot. M. Krause-Świerczyńska, 01.2023

III. 20. Thermal imaging tests of facades of *familok* buildings in Bytom Bobrek – a fragment of a ground floor apartment as in the above thermogram – a typical spatial bridge of a low thermal insulation value, Sp1 = 12.7 °C, Sp2 = 1.8 °C, Sp3 = 15.0 °C, Sp4 = 16.7 °C. Photo by M. Krause-Świerczyńska, 01.2023
