Korelacja między deformacją i układem zarysowania ścian i sklepień zabytkowej kaplicy zamkowej w Otyniu

Correlation Between Deformation and Cracking Pattern of Walls and Vaults of the Historical Castle Chapel in Otyń

Keywords: structural conservation, laser scanning, static analysis, deformation, cracks, historic structures

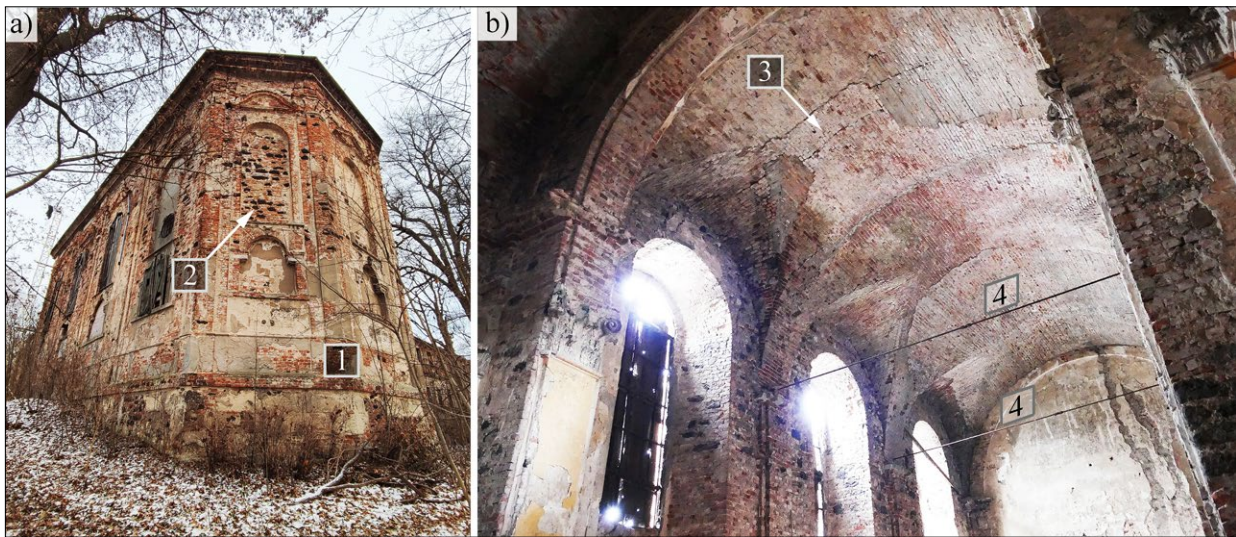
Fig. 2 a) External view on the chapel's presbytery from the south – west, 1 – presbytery, 2 – bog iron masonry units, b) internal view on the vaults strengthened with steel tie rods, 3 – vault reconstruction areas, 4 – steel tie rods.

sonry walls of variable thickness (1.0–1.6 m) support brick barrel vaults with lunettes and a timber, secondary roof truss. The foundations of the building are probably stone or stone-brick strips. Window and door lintels are mostly made in the form of brick arches. The building structure can be divided into two main longitudinal axes 1 and 2, on which the entire structure of the building is based. In the transverse direction, four main spans can be distinguished between axes A, B, D and E. In axes C and D, tie rods were introduced (probably in the nineteenth or twentieth century) to take over the tension forces from the vaults (Fig. 2b).

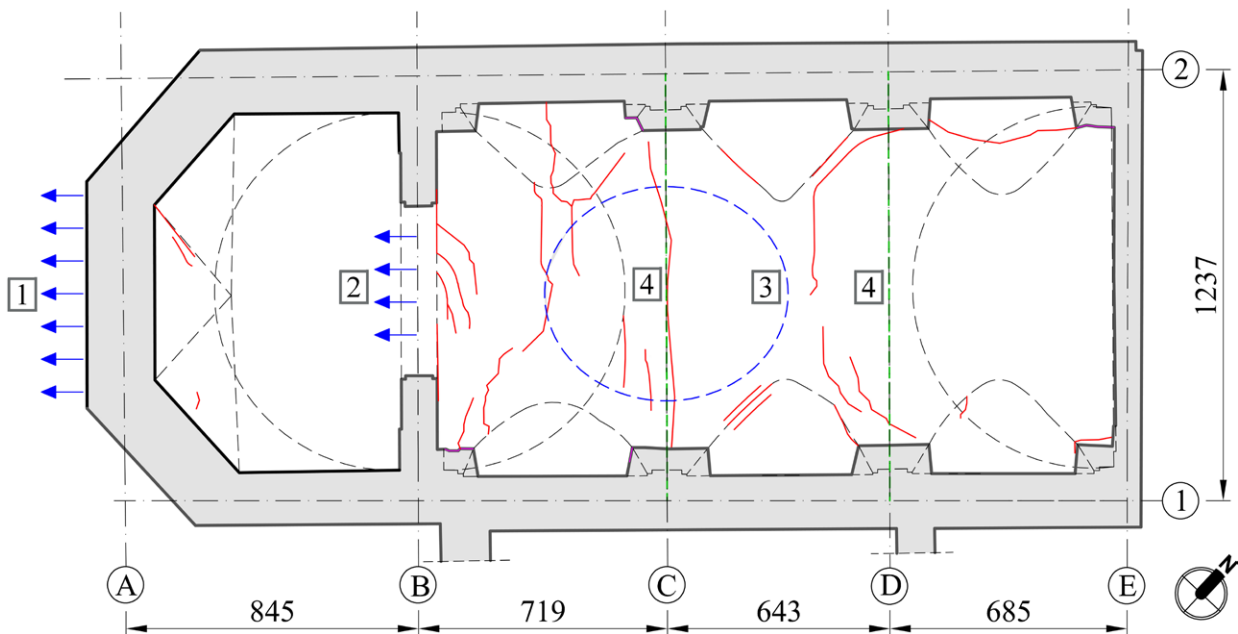
The cracks occurring in the area of the chapel vaults have a varied nature and direction of propagation, depending on the zone in which they occur (Fig. 3).

In the presbytery area (between axes A and B), the cracks in the vaults occur mainly at the junction of the vaults, i.e., in the so-called seams, in a mainly meridional direction, passing from the vault to the junction of the walls in the inner corner.

There are numerous diagonal cracks in the immediate vicinity of the chancel arch.

In the three-span zone of the nave (between axes B and E), the key is the longitudinal crack along axis C. This crack was the beginning of the entire sequence of damages occurring between axes B and D, and caused by the flattening of the main vault.

Fig. 3 Plan of the chapel with cracking pattern and deformation areas, 1 – deflection of the presbytery gable wall, 2 – deflection of the chancel arch, 3 – deflection of the central zone of the vaults, 4 – strengthening tie rods.

In the zone between axes D and E, the damages occur mainly in the area of the lunettes of the barrel vault, in places where the greatest tensile stresses occur.

The deflection of the gable wall in the A axis in the crack area is 1.8%. The deflection of the chancel arch in the B axis is 2.1%. The indicated deformations result from, among others, the impact of roof structures on the wall and are typical for historic buildings, but do not pose a significant threat to the structure, however, they require monitoring to a minimum extent through periodic verification of displacements.

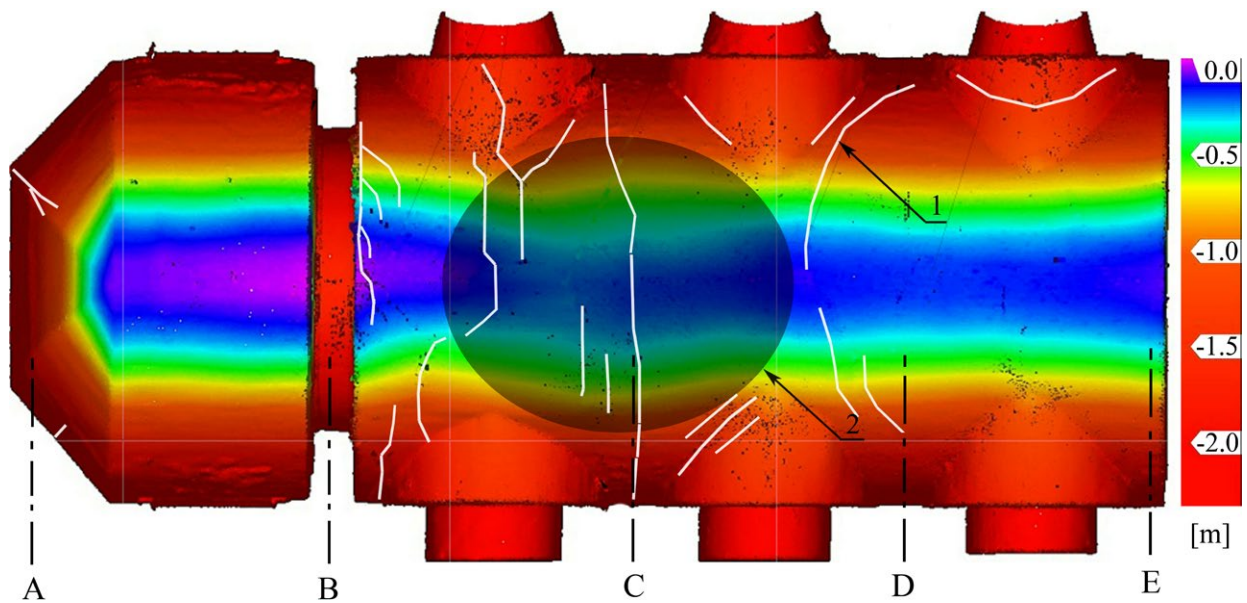
The key deformation occurs in the central part of the vault in the C axis area. Based on the scanning results, a map of the vertical coordinates of the vault can be determined in relation to the reference surface for the highest level of the vaults, which was marked in purple (the part above the presbytery between the axis A and B) and assigned value of 0.0 on the scale, which should be treated as the reference plane in relation to which the coordinates of the remaining point are measured (Fig. 4). Thanks to

Fig. 4 Map of the vertical coordinates in relation to reference plane correlated with cracking pattern, 1 – cracks, 2 – deflections.

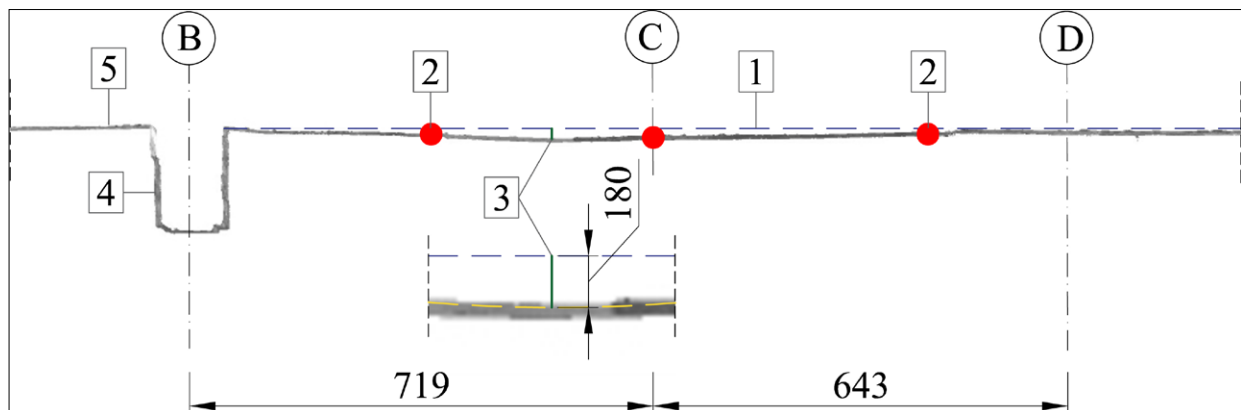
Fig. 5 Analysis of the deflection of the vaults in the longitudinal axis of the building, 1 – reference horizontal line, 2 – cracks in the vault area, 3 – maximum deflection of the vault, 4 – cross-section of the chancel arch, 5 – line of the vault's palate in the presbytery.

Na powyższej mapie widoczne jest zwiększenie różnicy poziomów między podniebieniem sklepienia w najniższym punkcie linii kalenicowej w strefie osi C a pozostałymi poziomami sklepienia głównej nawy. Poddano analizie linię ugięcia w osi podłużnej budynku w obszarze osi B, C i D. Zgodnie z pomiarem ugięcia maksymalne wynosi 18 cm (ryc. 5).

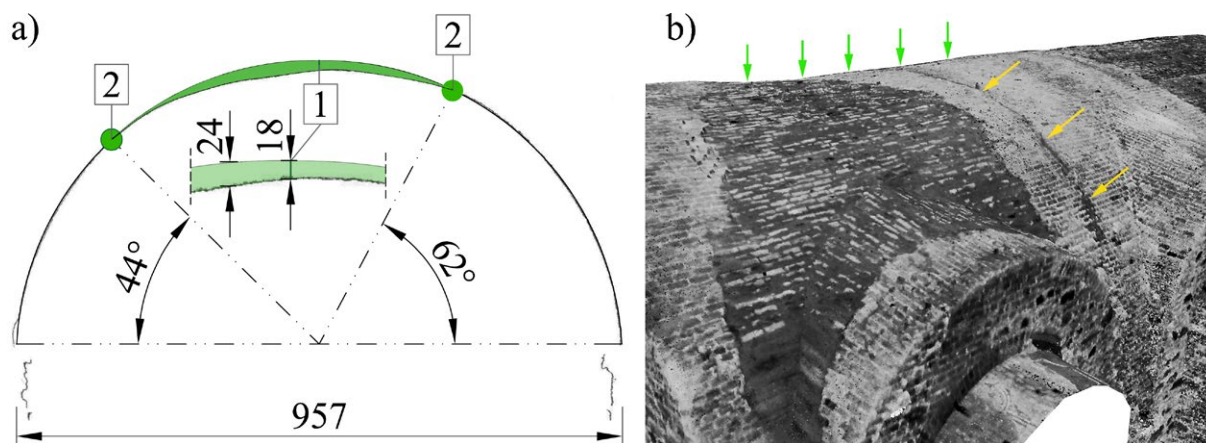
Deformation analysis was also conducted along the C axis, comparing the original geometry of the arch with the current one. It was noted that the deformation has an asymmetric form, which can lead to the formation of hinges and progressive destruction of the vaults (Fig. 6).

The hinges were formed asymmetrically at angles of 44° and 62° relative to the horizontal axis. It should

Fig. 6 a) Analysis of the vault geometry in axis C, 1 – deflections in the longitudinal axis, 2 – points of structural hinges, b) point cloud view with markings: green arrows – deflections of the zone between axes B and D, yellow arrows – cracking along axis C.

be noted that the maximum deflection in the C axis does not occur in the longitudinal axis, where 18 cm was reached, but closer to axis 2, where deformation occurs at the level of 24 cm. The cracking pattern corresponds to the nature of deformation of the vaults and the displacements of walls.

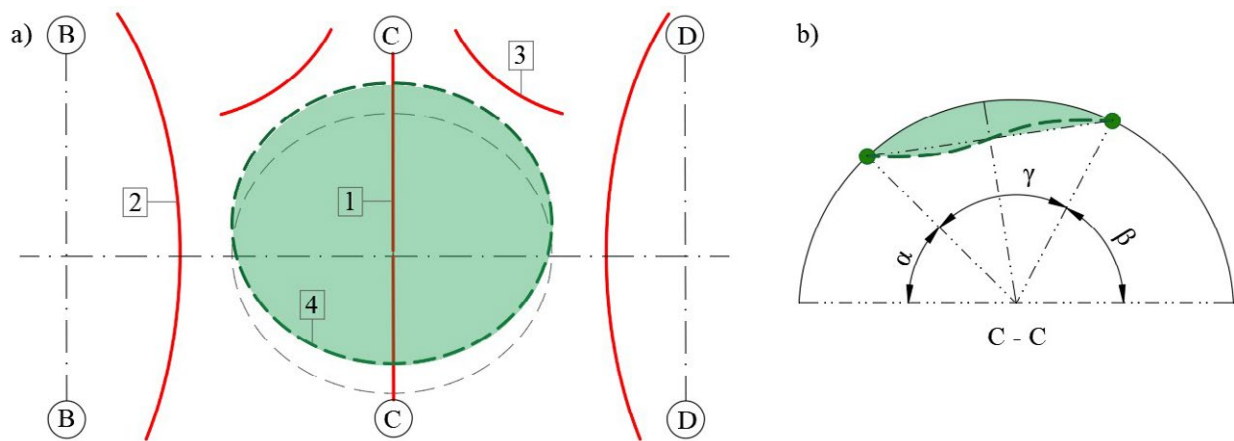
The correlation between the cracking pattern and deformation provides a basis for assessing which cracks are of key importance in assessing the safety of the chapel structure. A significant crack in the vault occurs along axis C across practically the entire width of the structure between axes 1 and 2. This gave rise to another deformation and cracking process, i.e., the appearance of arc cracks closer to axes B and D, and due to the asymmetric deflection in relation to the longitudinal axis, it also caused additional cracks in the area of the lunettes of the barrel vault. The figure below shows an idealized—in relation to Fig. 3—scheme of correlation between cracking pattern and deformation, which may be useful in the analysis of other structures of similar construction (Fig. 7).

Such a significant deformation may have its cause in the improper completion of the vault after the fire in 1954, due to the lack of effective bonding of the original and new fragments, due to which the value of shear stresses exceeds the shear strength of the wall in the bonding zone. The condition of the ridge surface and the potential increased load on the vaults by debris left after renovation works should also be verified in the future. The lack of restoration works in the building for last years and long-term leakage of the roof covering caused additional disintegration of material structure of vaults and walls, which intensify deformations and cracking of the structure. Therefore, it should be assumed, that there are many causes of existing damages, but nevertheless, secondary, partial reconstruction of the vaults is one of the main factors of the current, poor condition of the structure.

Fig. 7 a) Scheme of correlation between cracking pattern and deformation in the central part of the main nave of the chapel, 1 – main crack along axis C, 2 – arc cracks in the area of axes B and D, 3 – cracks in the area of the lunettes of the barrel vault caused by asymmetric deformation of the vault, b) scheme of the formation of hinges in the vault shell along axis C.

1. The analysis of the correlation between the cracking pattern and deformation should be conducted multi-directionally in the context of the building geometry. In the case of the chapel in Otyń, the analysis was conducted both along the longitudinal axis of the structure and along axis C, which enabled the verification of the locations of cracks and hinges of the separated vault arches. The zone of the lowered vault between axes B, C and D requires reinforcement works due to significant deflections of the vault surface.

5. If the historic structure is temporarily devoid of external and internal plasters, this is a state that allows for the inventory of the cracking pattern in correlation with the bonding system of the masonry elements (in the case of the chapel—bricks).
6. In the case of poor lighting of the interiors of historic buildings, it is reasonable to conduct laser scanning in the monochromatic version, as this allows for increased contrast of individual elements, which in consequence allows for more precise structural analysis.
7. The chapel requires urgent renovation and reinforcement works in order to protect the structure of the building and the remains of valuable architectural decoration. In terms of structural conservation, it will be necessary to repair the vaults within the entire shell and significantly strengthen the area of the axes B, C and D.
