## Restauracja unikatowego zespołu pojazdów – autobusu Jelcz 080 wraz z przyczepą Jelcz P-080 z 1980 r.

### Restoration of a Unique Set of Vehicles: A Jelcz 080 Bus with a Jelcz P-080 Trailer from 1980

At the end of 2021, a comprehensive renovation of a historic vehicle set consisting of a Jelcz 080 social bus and a dedicated Jelcz P-080 passenger trailer was completed. Both vehicles, dating back to 1980 and belonging to the Wrocław association Urban Transport Supporters Club (Klub Sympatyków Transportu Miejskiego, KSTM), have been restored to their factory condition with the characteristic yellow-red paint scheme and red leatherette seats typical of buses from Jelcz Car Plant (Jelczańskie Zakłady Samochodowe, JZS). The work—supported by the Municipality of Wrocław as part of a subsidy for non-governmental organizations earmarked for the renovation of properties in the register of monuments—was carried out in four stages in 2019–2021, covering the renovation of the bus structure, which turned out to be heavily corroded, mechanical repair of the vehicle and reconstruction of its interior, followed by a comprehensive renovation of the trailer. This is one of several renovations of

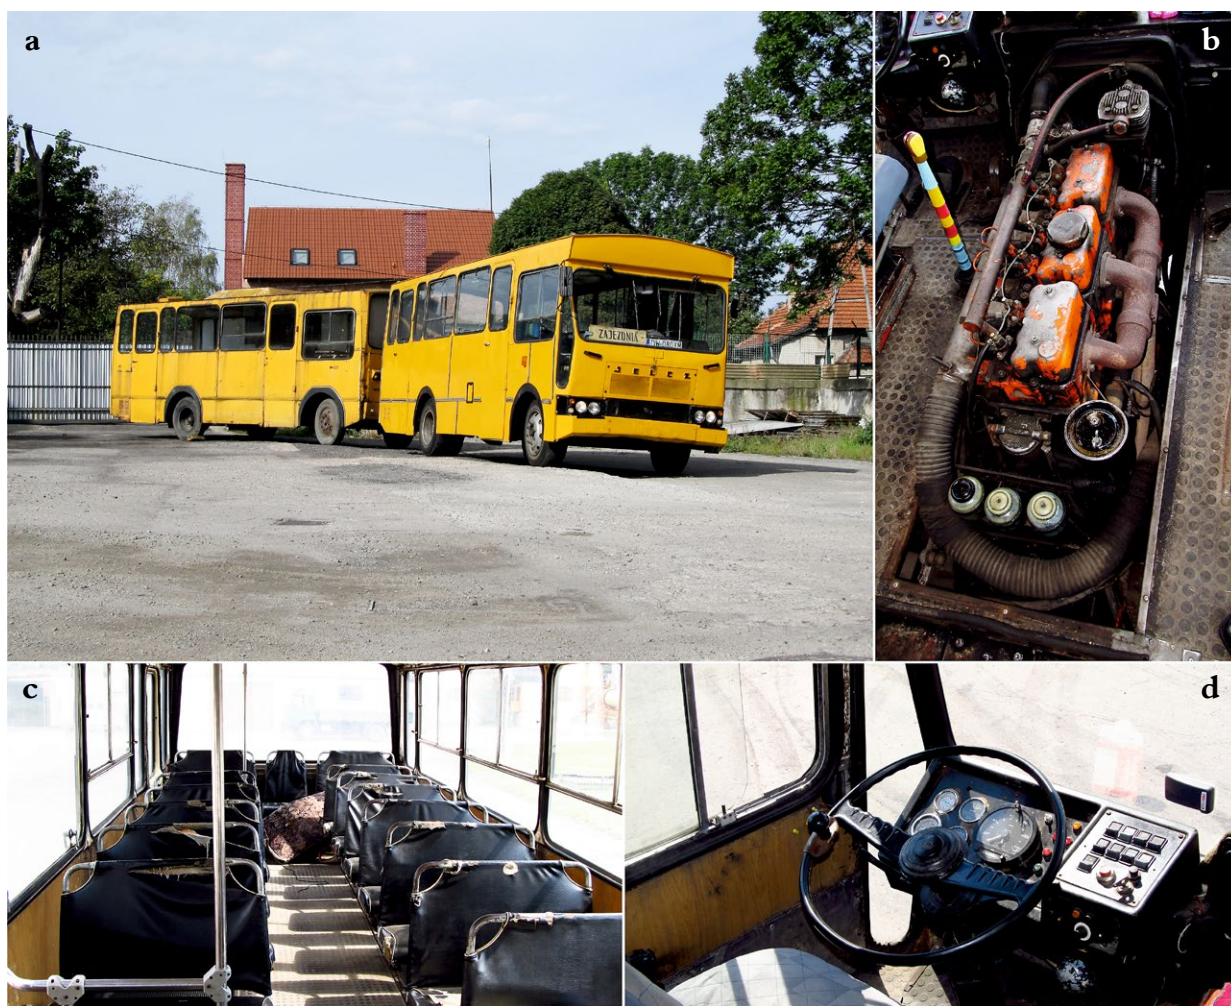
Ryc. 2. Stan autobusu Jelcz 080 przed remontem: a) autobus wraz z przyczepą, b) silnik, c) ogólny widok wnętrza (zwracają uwagę podarte poszycia siedzeń), d) stanowisko kierowcy (widoczne m.in. zniszczone wyścielenie ściany); fot. A. Zylbertal

Fig. 2. Condition of the Jelcz 080 bus before renovation: a) bus with trailer, b) engine, c) general view of the interior (note the torn seat covers), d) driver's station (visible, among other things, a damaged wall lining); photo by A. Zylbertal

szych oględzin zauważono wiele wad i usterek, zwłaszcza w kwestii stanu nadwozia (ryc. 2). Stwierdzono nietypowe wibracje przy większych prędkościach, falowanie obrotów silnika na biegu jałowym, utrudnione sterowanie sprzęgłem oraz skrzynią biegów (duży luz na wybieraku powodujący trudności z wrzuceniem biegów, zwłaszcza wstecznego), a także wycieki płynów eksploatacyjnych.

inspekcji many faults and defects were noticed, especially in the condition of the bodywork (Fig. 2). Unusual vibrations at higher speeds, fluctuating engine speed at idle, difficult clutch and gearbox control (large play in the gear selector causing difficulty in engaging gears, especially reverse), as well as leaks of operating fluids were observed.

During many years of use, the bus underwent many major and repairs and maintenance procedures, as a result of which it partially lost its original appearance. Among other things, the original wheel arch covers and the skylight above the windscreen along with the vent flaps (Fig. 2a) were removed. After one of the collisions, the boot lid and rear bumper along with the lamps were replaced with non-original ones, also the interior upholstery was changed. The vehicle was equipped with a device for recording the driver's working time (tachograph), which was not originally there. The bus therefore had some non-original parts, but many of the original ones were still preserved (including seats, engine along with the drivetrain – Fig. 2b, windows, type designations).

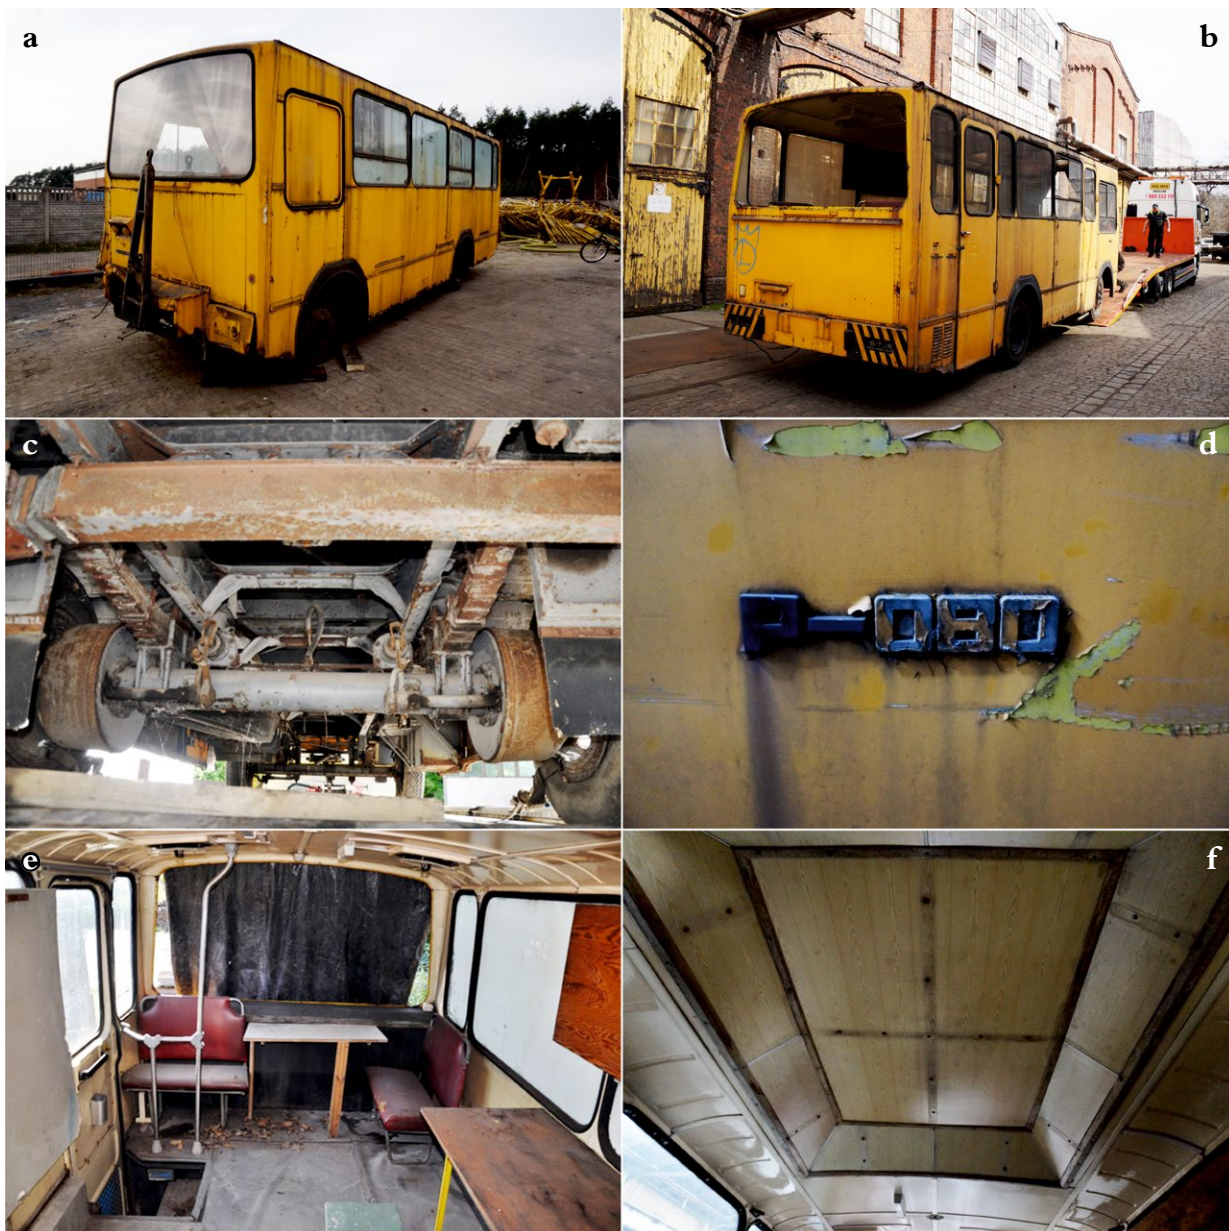
Stan techniczny przyczepy przed rozpoczęciem prac był zły (ryc. 3). Rama pojazdu wymagała oczyszczenia z rdzy i starej farby oraz pomalowania (ryc. 3c), zaś wiele

The technical condition of the trailer before the work began was poor (Fig. 3). The vehicle frame required cleaning of rust and old paint and then painting

Ryc. 3. Stan przyczepy Jelcz P-080 przed remontem: a) widok od przodu z dyszlem służącym do połączenia z autobusem, b) widok od tyłu (załadunek na lawetę w celu transportu do zakładu remontowego), c) widok na ramę i mechanizmy podwozia w tylnej części przyczepy, d) oznaczenie typu, e) wnętrze (ponieważ przyczepa została przebudowana na mobilny ambulans RTG, a potem na potrzeby zaplecza socjalnego na budowie, układ wnętrza nie był oryginalny), f) fragment sufitu z nadbudówką, która powstała, by zmieścić w środku przyczepy aparat RTG; fot. K. Kołodziejczyk (b, d, f), K. Wasilewski (a), A. Zylbertal (c, e)

Fig. 3. Condition of the Jelcz P-080 trailer before renovation: a) front view with a drawbar used to connect to the bus, b) rear view (loading onto a flatbed truck for transport to a renovation plant), c) view of the frame and chassis mechanisms in the rear part of the trailer, d) type designation, e) interior (since the trailer was rebuilt into a mobile X-ray ambulance and then for the needs of the social facility at the construction site, the interior layout was not original), f) fragment of the ceiling with a superstructure that was built to accommodate an X-ray machine inside the trailer; photo by K. Kołodziejczyk (b, d, f), K. Wasilewski (a), A. Zylbertal (c, e)

elementów nadwozia (duże fragmenty kratownicy, większość blach poszycia, poszycie drzwi, kłapa bagażnika) ze względu na zaawansowaną korozję i uszkodzenia mechaniczne przeznaczono do wymiany. Zakładano bowiem, że pojazd będzie się docelowo poruszał w ruchu ulicznym, stąd konieczna była odpowiednia wytrzymałość konstrukcji. Mechanizmy podwozia (układ hamulcowy, zawieszenie czy elektryka), chociaż niemal kompletne, też nie nadawały się do dalszego użytku (uszkodzenia mechaniczne, korozja, niedrożność ele-

(Fig. 3c), while many body elements (large sections of the truss, most of the sheet metal, door covering, boot lid) were to be replaced due to advanced corrosion and mechanical damage. It was assumed that the vehicle would ultimately be used in street traffic, hence the need for the structure to be adequately durable. The chassis mechanisms (brake system, suspension and electrics), although almost complete, were also not suitable for further use (mechanical damage, corrosion, blockage of elements). However, it was pleasing that

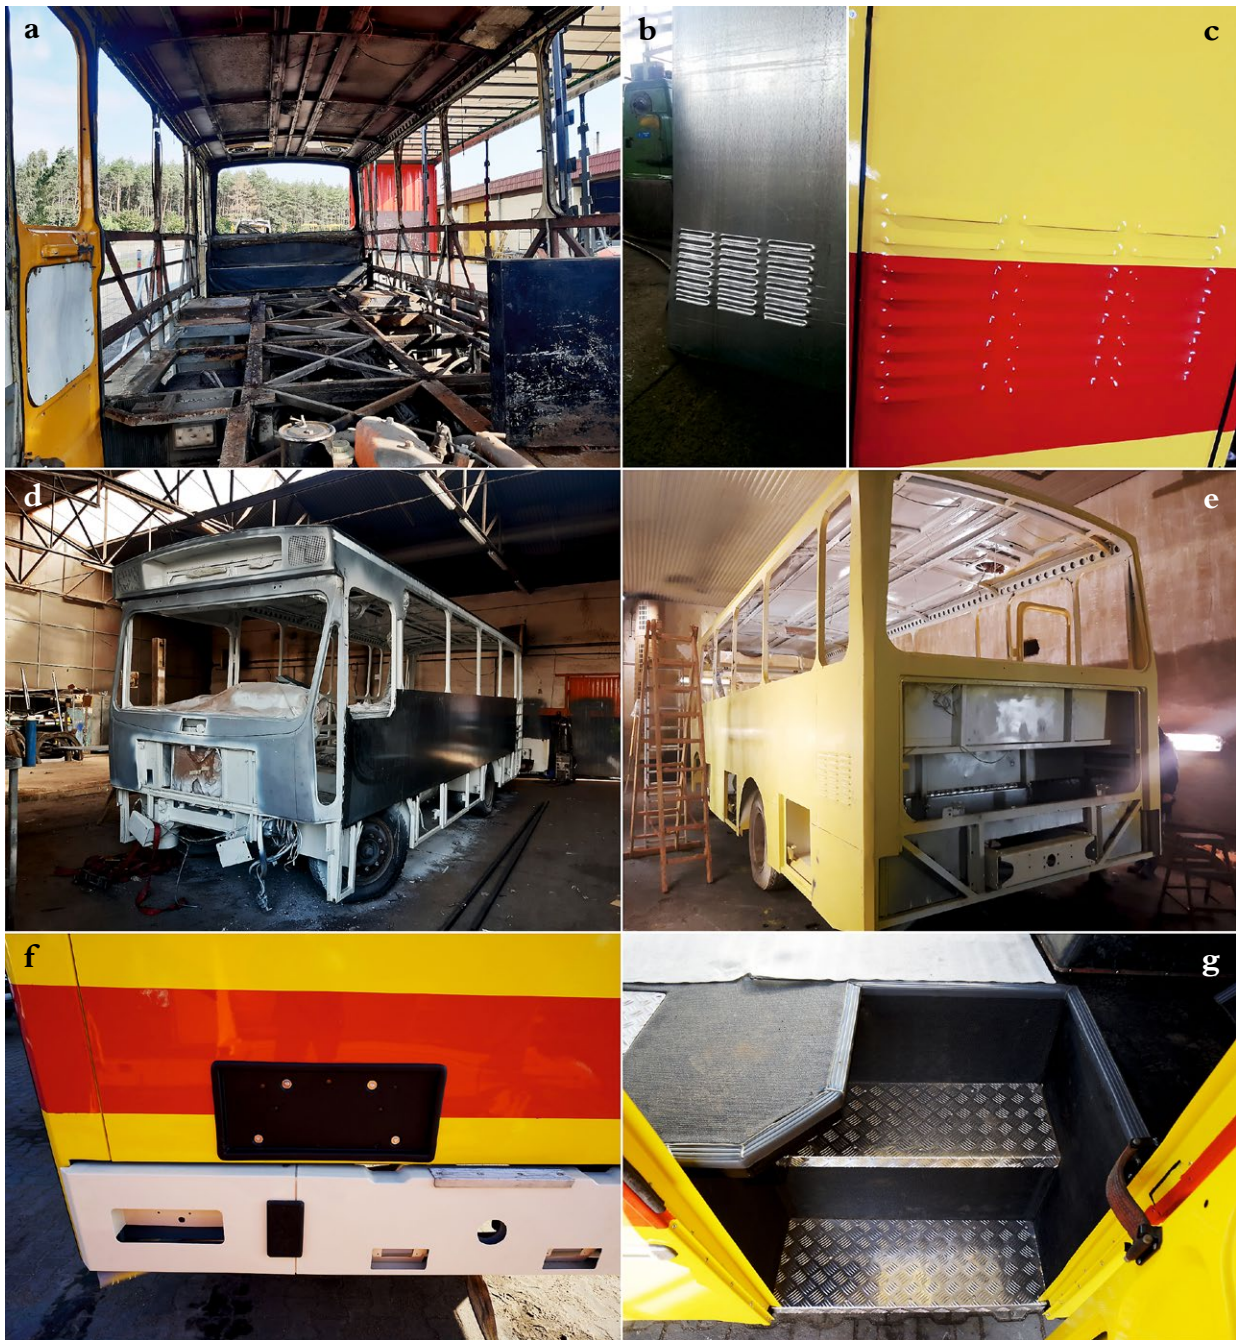
Ryc. 5. Pierwszy etap remontu autobusu: a) konstrukcja z licznymi ogniskami korozji po demontażu wnętrza i większości podzespołów, b–c) wykonany jednostkowo element oblachowania (wlot powietrza do pieca ogrzewczego w tylnej części lewej burty) przed i po lakierowaniu, d) autobus po wymianie skorodowanych elementów konstrukcyjnych, na początku kładzenia oblachowania, e) autobus po wykonaniu blacharki i położeniu podkładowej warstwy malarskiej, f) fragment ściany tylnej po zakończeniu prac przewidzianych w pierwszym etapie, po prawej w zderzaku miejsce do umieszczenia zaczepu, g) schody wejściowe wykończone blachą aluminiową na stopniach i gumowymi listwami na krawędziach podłogi; fot. K. Kołodziejczyk (b, c, f, g), K. Wasilewski (a, d, e)

Fig. 5. The first stage of the bus restoration: a) structure with numerous corrosion centres after dismantling the interior and most of the components, b–c) made individually sheet metal element (air inlet to the heating furnace in the rear part of the left side) before and after painting, d) bus after replacing corroded structural elements, at the beginning of laying the sheet metal, e) bus after laying the sheet metal and applying the base coat of paint, f) fragment of the rear wall after completing the works planned for the first stage, on the right in the bumper there is a place to install the tow bar, g) entrance stairs finished with aluminium sheet metal on the steps and rubber strips on the edges of the floor; photo by K. Kołodziejczyk (b, c, f, g), K. Wasilewski (a, d, e)

In 2019, the first stage of the restoration was completed: a major overhaul of the bus body, including work on the frame (Fig. 5). The activities consisted of dismantling the vehicle down to the body truss, repairing the structure (sandblasting, removing corrosion, replacing corroded elements, applying anti-corrosion protection) and then installing new sheet metal together with anti-corrosion protection and final painting. The body structure was in very poor condition, especially in the window line (Fig. 5a). During the works, it was proven that the bus had once undergone a renovation, but it only covered the lower part of the body, hence at the beginning of 2019 its upper parts were in a much worse condition. Due to corrosion, some of them did not fulfil any structural functions. Therefore, a major overhaul of the entire structure was necessary to make the bus durable and, above all, safe. Repair of the roof was also necessary. This stage included a number of activities aimed at restoring the original appearance of the vehicle. Based on the original parts obtained from other buses, the so-called skylight above the windscreen with

vent flaps was restored, a proper driver's window and two passenger windows were installed in place of the non-original ones, as well as the front and rear bumpers (Fig. 5f), the aluminum external moldings and wheel arch covers were also replaced with the original

ones. Finally, a wooden floor with rubber covering was made (Fig. 5g).

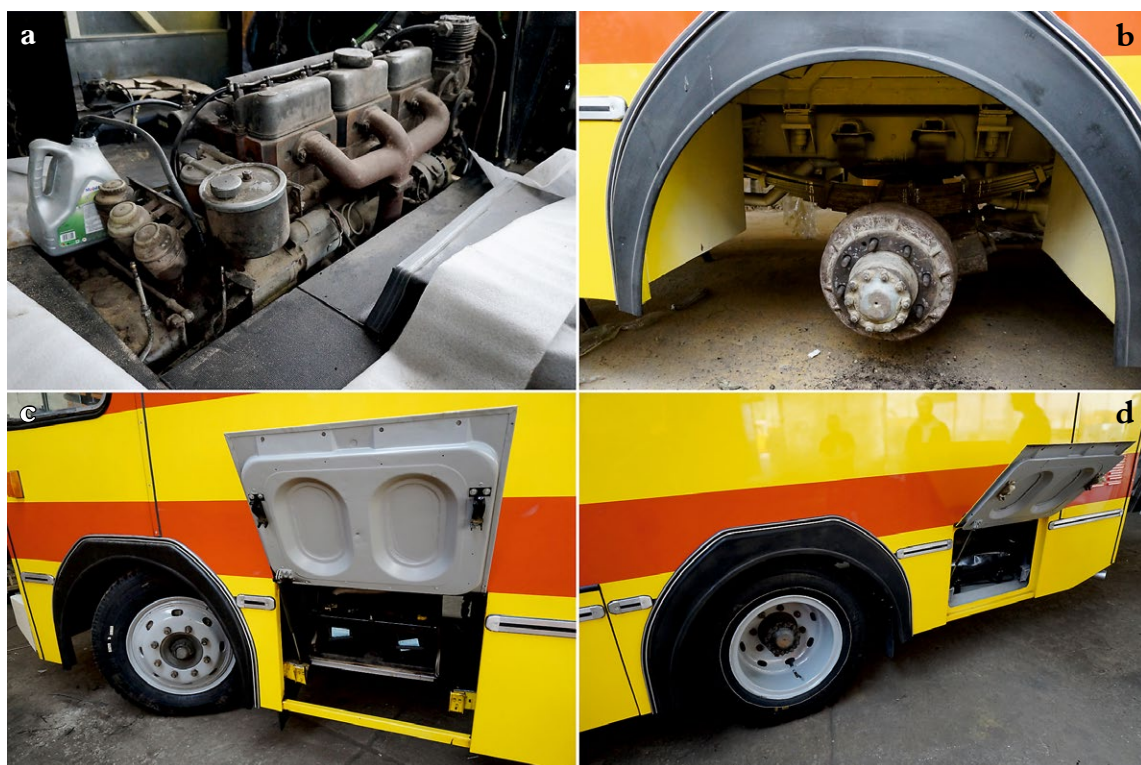
Ryc. 6. Drugi etap remontu autobusu: a) silnik po oczyszczeniu z wycieków płynów eksploatacyjnych, w trakcie sprawdzania stanu technicznego, b) zdjęte koła podczas przeglądu tylnej osi, c) nowe akumulatory, d) tylna oś po regeneracji oraz otwarty luk z piecem odpowiedzialnym za ogrzewanie pojazdu; fot. K. Kołodziejczyk

Fig. 6. The second stage of the bus restoration: a) the engine after cleaning from leaking operating fluids, during technical condition check, b) wheels removed during rear axle inspection, c) new batteries, d) rear axle after regeneration and open hatch with the furnace responsible for heating the vehicle's interior; photo by K. Kołodziejczyk

The work on the bus carried out from March to August 2020 consisted primarily of improving the drive system and restoring the relatively simple electrical installation to the extent necessary to start the vehicle (Fig. 6). Due to limited funds, only the necessary actions were carried out, which included components requiring repairs, regeneration or supplementation, while a general overhaul of all mechanisms and equipment elements was abandoned. As a result, the vehicle's mechanical efficiency was restored.

In terms of repair of mechanical components, the work included the engine (Fig. 6a), starting the gearbox, checking the correct operation of the front axle and regenerating the rear axle (Fig. 6b), suspension and steering system, the main brake system, the engine cooling system and interior heating system (Fig. 6d), and the pneumatic system. The engine compression pressure in the cylinders was checked, the oil and fuel filters and the oil and V-belts were replaced, the injectors were checked and regenerated, and leaks were eliminated by replacing damaged seals. The result of these works was engine's start-up and testing of its operation, which gave positive results.

In terms of the electrical system, the alternator's battery charging current was tested, the batteries were replaced (Fig. 6c) and the condition of the cables was checked (damaged ones were replaced in their entirety). The rear lights were replaced with original ones, as well as the main front lights, front and side indicator lamps, front position lights and marker lamps with new ones (although they were still intact, some were slightly damaged, e.g., cracked, and all the lampshades were very faded). In addition, the cable harnesses were fitted with missing trailer control circuits (including the lighting circuit and the trailer door indicator).

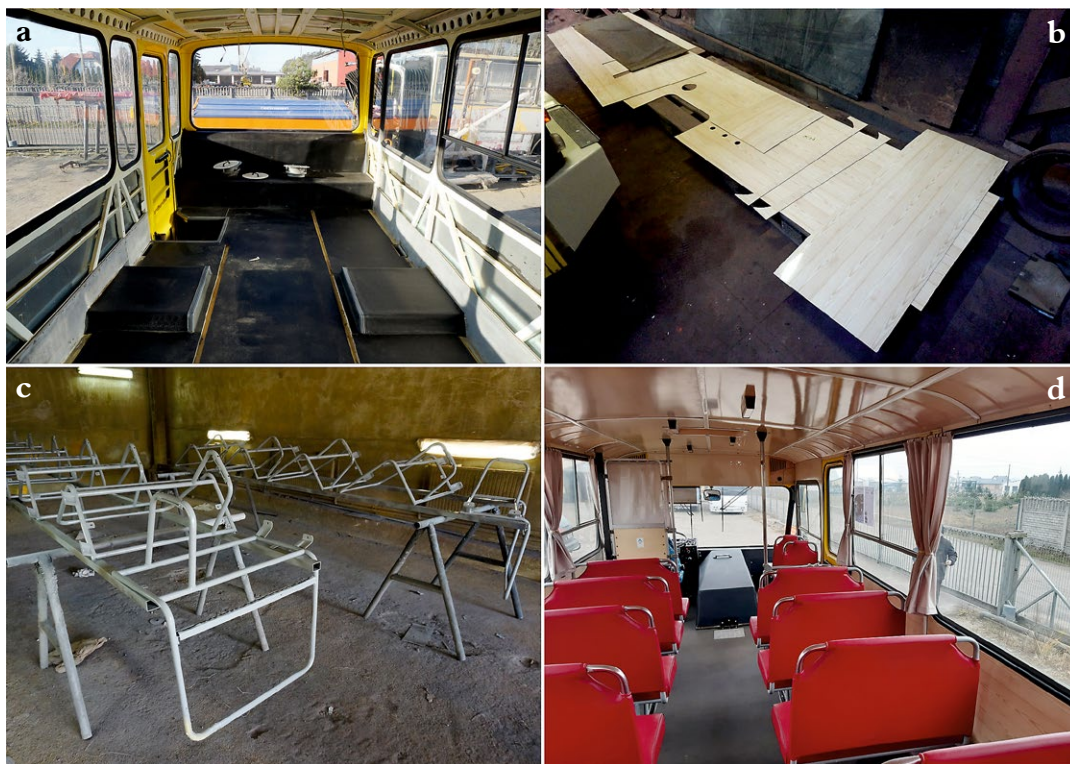
Ryc. 7. Trzeci etap remontu autobusu: a) puste wnętrze autobusu przed rozpoczęciem prac w ramach tego etapu, b) wykrojone płyty wyścielenia ścian i sufitu (na zdjęciu repliki, które zastąpiły płyty nienadające się do powtórniego wykorzystania), c) stelaże foteli podczas malowania, d) wnętrze po zakończeniu prac; fot. K. Kołodziejczyk

Fig. 7. The third stage of bus restoration: a) empty interior of the bus before the start of this stage, b) cut-out panels for lining the walls and ceiling (the photo shows replicas that replaced panels that were not suitable for reuse), c) seat frames during painting, d) interior after the work was completed; photo by K. Kołodziejczyk

The third stage, carried out from September to December 2020, was the completion of the Jelcz 080 bus renovation. The work consisted of the reconstruction of the interior (Fig. 7) and included the following activities: renovating the seat frames (sandblasting and painting), making new upholstery, replacing the driver's seat with the correct one, sewing new curtains, renovating the dashboard plastics, replacing the soundproof mats under the engine cover and repairing it, replacing the roof linings and the inner lining of the side walls, and cleaning and installing the handrails and other passenger service facilities.

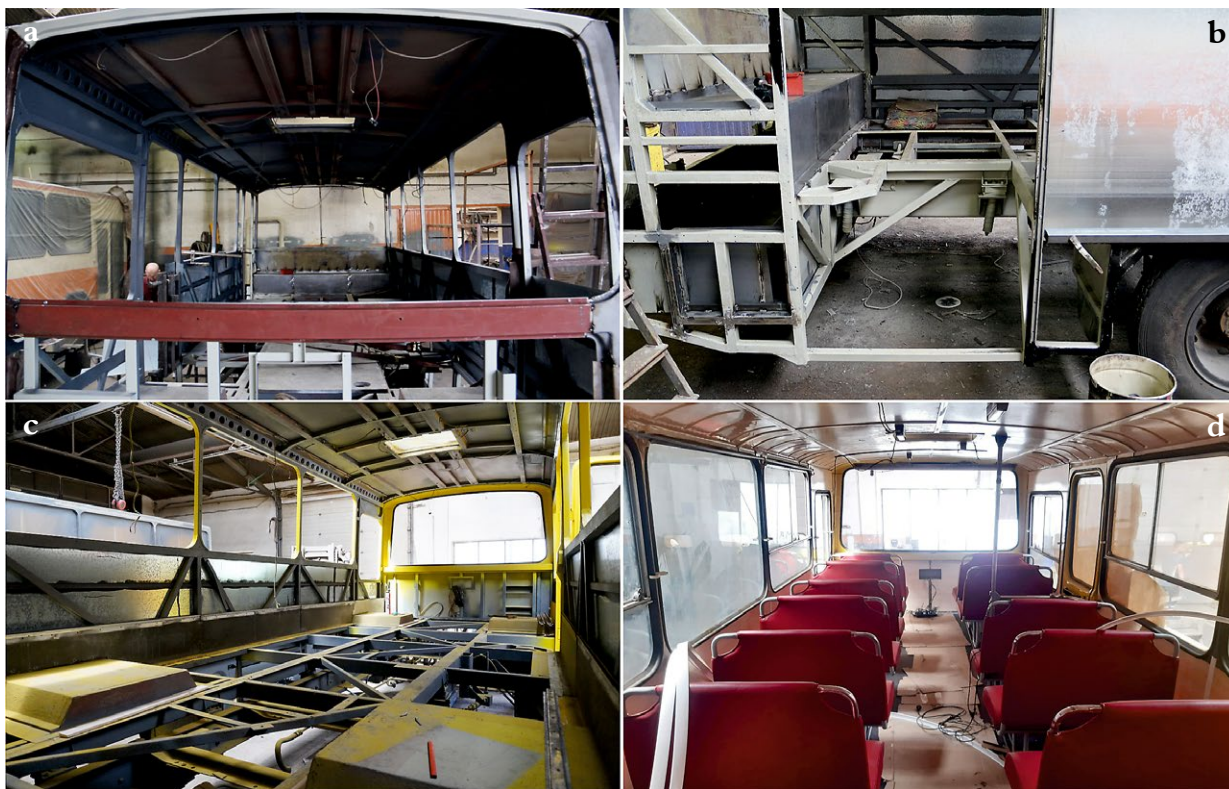
Ryc. 8. Remont przyczepy: a) stan po demontażu wszystkich podzespołów, wyposażenia wnętrza, oblacowania i wyłożeń ścian oraz po wymianie skorodowanych elementów konstrukcji, w trakcie montażu oblacowania – widok od przodu (z tyłu odtwarzana zabudowa bagażnika, który w toku eksploatacji pojazdu został zlikwidowany); b) tylne wejście do przyczepy podczas prac przy konstrukcji nadwozia; c) widok wnętrza w kierunku przodu po naprawie konstrukcji, konserwacji, oblacowaniu i lakierowaniu; d) wnętrze po wykonaniu podłogi ze sklejki wodoodpornej pokrytej wykładziną gumową, po montażu laminatów wyścielających ściany i sufit oraz po uzupełnieniu poręczy i wstawieniu wyremontowanych siedzeń; fot. K. Kołodziejczyk

Fig. 8. Trailer renovation: a) condition after dismantling all components, interior equipment, sheet metal and wall linings and after replacing corroded structural elements, during new sheet metal installation – front view (reconstructed trunk structure at the back, which was removed during vehicle exploitation); b) rear entrance to the trailer during work on the body structure; c) view of the interior towards the front after structural repair, conservation, sheet metal laying and painting; d) interior after making a floor made of waterproof plywood with rubber covering, after installing laminates lining the walls and ceiling and after completing the handrails and installing renovated seats; photo by K. Kołodziejczyk

The renovation of the Jelcz P-080 trailer took place in one stage, which fell on 2021, and was comprehensive (Fig. 8). The work consisted of dismantling the trailer to the body truss, regenerating all components (or replacing them with new ones), repairing the structure (the scope was the same as for the bus) and then reassembling it. The front bumper and the drawbar cover (they were deformed) and the roof covering were repaired, and the aluminum external strips were replaced. After painting, the mechanical components were renovated, and the electrical installation and the interior were recreated. Carrying out the works described above allowed the trailer to be restored to full efficiency, and especially to its appearance from the early 1980s.

The repair of mechanical components began with the suspension and steering system. After dismantling and assessing the technical condition and degree of wear of individual parts, the metal-rubber bushes were replaced, the so-called spring spacers were checked, the spring leaves were regenerated, the pins attaching the springs to the body were inspected, the steering knuckles of the front axle were regenerated, and the wheel bearings were replaced. Six new tires were purchased (plus a spare), the drawbar was repaired, and the non-original rim and rod ends in the steering system were replaced. The repair of the main brake system consisted of inspecting all components (including brake drums and shoes, actuators, return springs), as well as replacing the flexible and rigid brake lines and the handbrake cable. In turn, the repair of the pneumatic system included replacing the flexible and rigid lines and regenerating the pressure bottles. The trailer interior was rebuilt in the same way as in the bus (Fig. 8d).
