## Metodyka badań archeologicznych w kontekście badań technicznych w kościele pw. Podwyższenia Krzyża Świętego w Opolu (katedra opolska)

## Archaeological Research Methodology in the Context of Technical Investigations at the Church of the Exaltation of the Holy Cross in Opole (Opole Cathedral)

**Cytowanie / Citation:** Przysiężna-Pizarska M., Bajno D. Archaeological Research Methodology in the Context of Technical Investigations at the Church of the Exaltation of the Holy Cross in Opole (Opole Cathedral). *Wiadomości Konserwatorskie – Journal of Heritage Conservation* 2025, 83:63–76

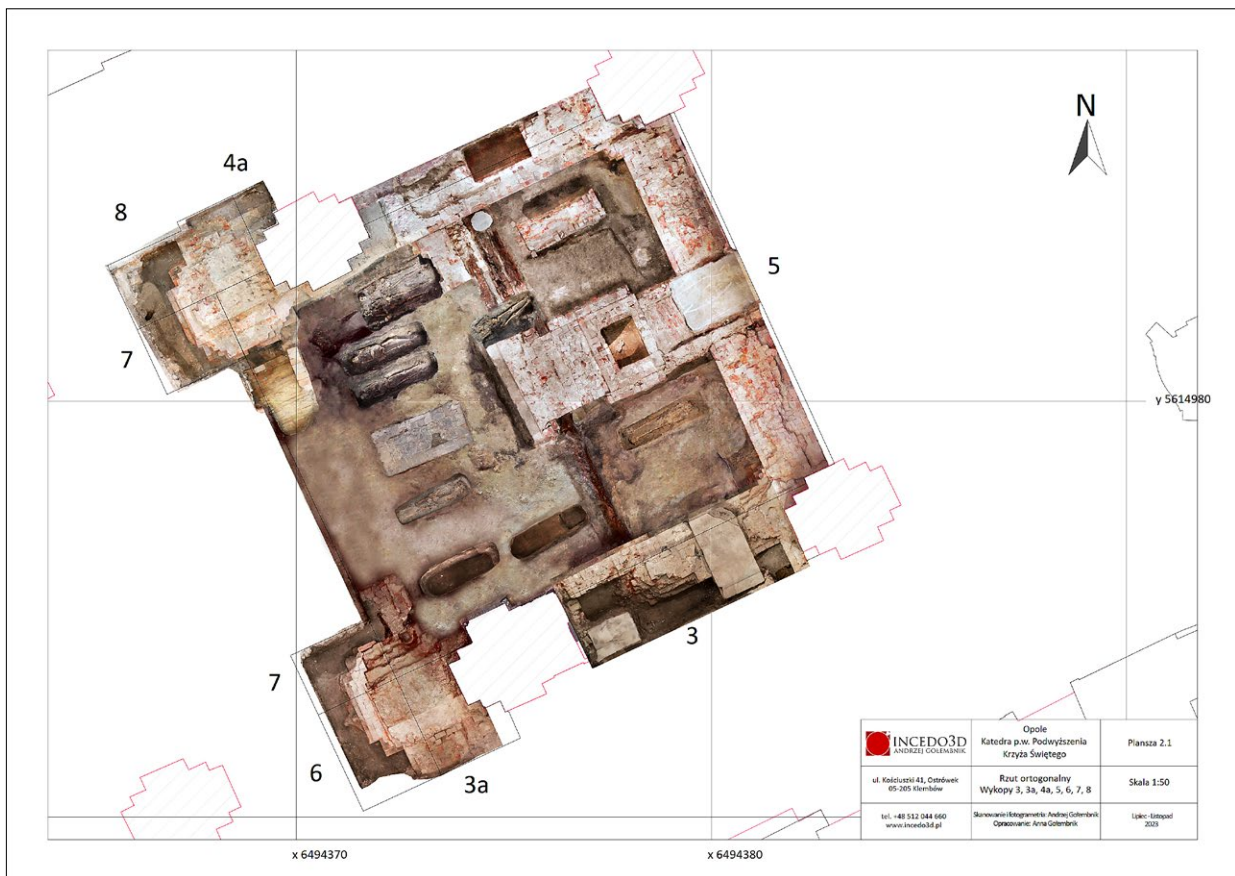
Ryc. 4. Katedra opolska, rzut prezbiterium, wykopy archeologiczne, skala 1:50; fot. A. Golembnik

Fig. 4. Opole Cathedral, presbytery plan, archaeological excavations, 1:50; photo by A. Golembnik

W czasie badań pochówków regularnych w obrębie prowadzonych prac badawczych wykonano skanowanie 3D i fotogrametrię (ryc. 4), a także dokumentację zwykłą fotograficzną i rysunkową w skali 1:10 i 1:20. Dokonano również wstępnej ceny antropologicznej. Podczas prac prowadzono szczegółowe inwentarze zabytków ruchomych, nieruchomych, detali architektonicznych, wykonano dokumentację fotograficzną, pobrano próbki gleb, materiału osteologicznego oraz zaprawy do dalszych analiz, założono także dziennik badań zawierający m.in. wpisy dotyczące zaleceń BHP (np. ze strony statyka), zapisy na temat inspekcji konserwatorskich itd. Podstawową formą dokumentacji graficznej są czarno-białe rysunki z użyciem oznaczeń i opisu. Eksploracja była prowadzona tak, aby znaleziska mogły otrzymać odpowiednią dokumentację trójwymiarową, co odnosi się również do zabytków i konstrukcji towarzyszących szczątkom. Z uwagi na delikatność samych materiałów organicznych eksploracja i doczyszczanie były wykonane tak, aby uzyskać jak najlepszą dokumentację graficzną i fotograficzną (również fotogrametryczną). Pochówków odkryto niewiele, znajdowały się w obrębie przestrzeni grzebalnej w nawach bocznych. W wypadku pochówku zalegającego w krypcie zamkniętej, datowanej w 1755 r. (inskrpcja widoczna

During the survey of regular burials within the research area, 3D scanning and photogrammetry were performed (Fig. 4), as well as standard photographic documentation and drawings to scales of 1:10 and 1:20. A preliminary anthropological assessment was also conducted. During the work, detailed inventories of movable and immovable artefacts, as well as architectural details, were made, photographic documentation was taken, samples of soil, osteological material, and mortar were collected for further analysis, and a research journal was established, containing, among other things, entries regarding health and safety recommendations (e.g., from the structural engineer), records of conservation inspections, etc. The basic form of graphic documentation consists of black-and-white drawings with markings and descriptions. The exploration was conducted so that the finds could be properly documented in three dimensions, which also applies to the artefacts and structures accompanying the remains. Due to the delicate nature of the organic materials themselves, the exploration and cleaning were conducted to obtain the best possible graphic and photographic documentation (including photogrammetry). Few burials were discovered, located within the burial space in the side aisles. In the case of the burial located in the closed crypt, dated 1755 (the inscription is visible on the gable end of the

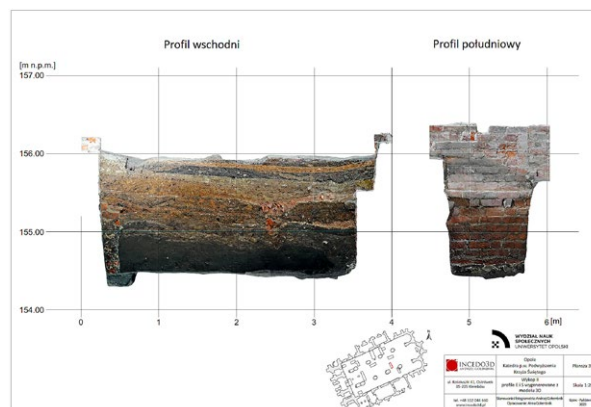
Podczas odsłaniania elementów architektury brano pod uwagę niezbędne zabezpieczenie odkrytych konstrukcji (ryc. 5), z uwzględnieniem niebezpieczeństwa wietrzenia cegieł i zapraw oraz rozsychania się i gnicia elementów drewnianych. Ani spoiny, ani powierzchnia cegieł nie były świadomie niszczone (m.in. nie były używane szczotki o sztywnym włosiu, a tym bardziej metalowe), stosowano zabezpieczenia zgodnie z zaleceniami konstruktora dr hab. inż. Dariusza Bajny, profesora PWr, i mgr. Rafała Rzeźniczka, uprawnionego konserwatora, którzy dbali o relikty podczas badań archeologicznych. Pobrano próbki do badań dendrochronologicznych, co pozwoliło na ustalenie dat wzniesienia i reperacji konstrukcji drewnianych. Do badań została włączona próba cegieł dla poszczególnych murów jako egzemplifikacja materiału budowlanego (szczególnie w wypadku cegieł kształtek). Elementy kamieniarki, gzymsów, filarów itp. zostały szczegółowo zadokumentowane graficznie i będą włączone do inwentarza detali architektonicznych (ryc. 6).

Ryc. 5. Katedra opolska, rzut pionowy (profil) części muru wschodniego prezbiterium kolegiaty oraz profil nawarstwień stratygraficznych, wykop II, skala 1:20; fot. A. Golembnik

*Fig. 5. Opole Cathedral, vertical plan (profile) of part of the eastern wall of the collegiate church presbytery and profile of stratigraphic layers, excavation II, 1:20; photo by A. Golembnik*

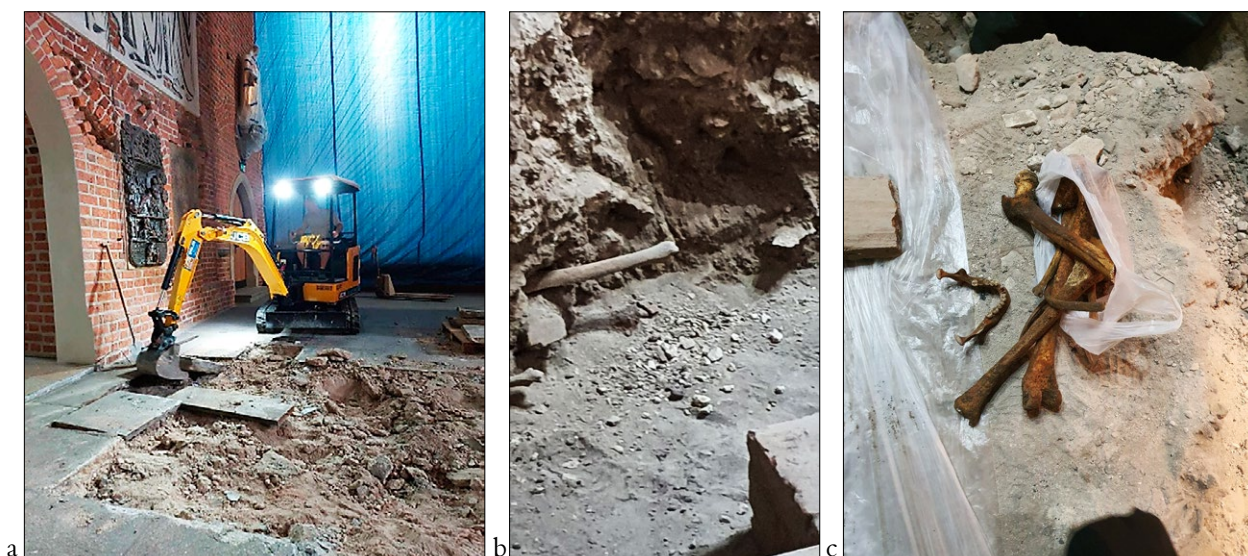
The examination and subsequent monitoring of the structure began when the stone floor slabs had already been removed, along with the substructure, to a depth of approximately 70 cm (Fig. 9a). Although the cathedral building was not designed for the storage of heavy materials, its floor was periodically subjected to heavy loads from crowds of people or equipment in a surface, block, or even point-by-point configuration.

Ryc. 9. Prace budowlano-archeologiczne wewnątrz katedry: a) usuwanie płyt posadzkowych; fot. Sebastian Ruszała, b), c) odsłonięte i wybrane szczątki ludzkie z warstw podbudowy posadzki; fot. M. Przysiężna-Pizarska, D. Bajno

Fig. 9. Construction and archaeological works inside the cathedral: a) removal of floor slabs; Photo by Sebastian Ruszała, b), c) exposed and selected human remains from the floor substructure; Photo by M. Przysiężna-Pizarska, D. Bajno

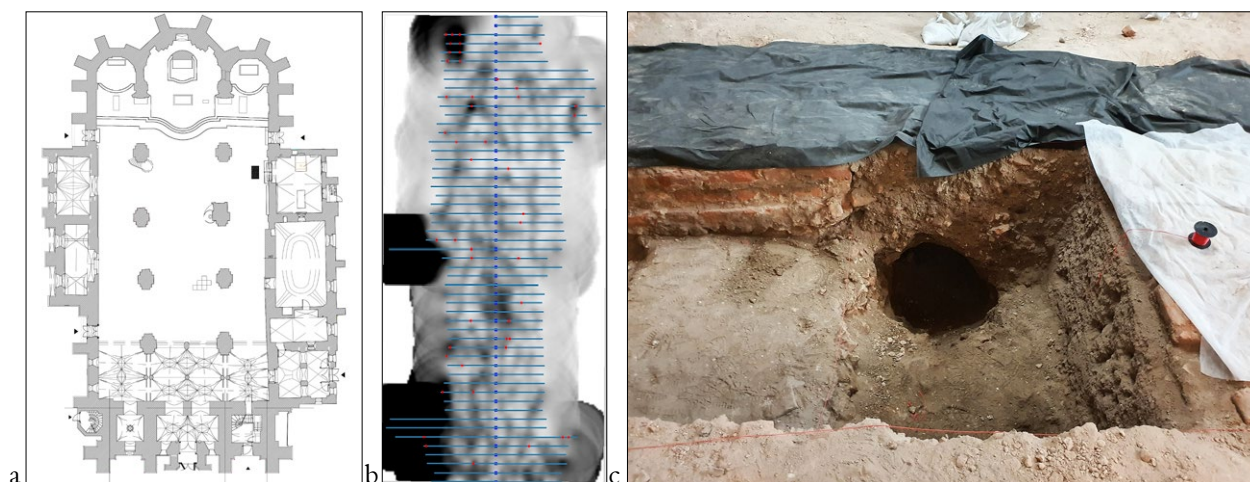
Na ryc. 10a i 10b przedstawiono rzut przyziemia budynku katedry wraz z georadarową „mapą kawern tuneli”, z których część już się zapadła. Pozostała jeszcze ich spora nieregularnie rozmieszczona sieć (ryc. 10b), która może w sposób bezpośredni i silny wpływać na okształcenia przyszłej posadzki, bez względu na to, czy będzie ona wyposażona w instalację grzewczą, czy też będzie miała wyłącznie kamienną warstwę użytkową. W celu zmniejszenia zakresu prac ingerujących w istniejące podkłady piaszczyste zaproponowano nawiercanie korytarzy tuneli sondami penetrującymi o średnicy 50 mm w odstępach 50–60 cm i ręczne dogęszczanie tych odcinków, co powinno spowodować ich zapadanie się i kompresję [Bajno 2024]. Kolejną czynnością byłoby uzupełnianie powstałych zagłębień

Fig. 10a and 10b show the ground floor plan of the cathedral building, along with a GPR “map of tunnel caverns,” some of which have already collapsed. A large, irregularly distributed network of caverns remains (Fig. 10b), which could directly and significantly

Ryc. 10. Lokalizacja tuneli: a) rzut nawy głównej budynku katedry; źródło: Kuria Opolska, b) odpowiadająca rzutowi mapa georadarowa tuneli; fot. J. Majewski, c) przekrój tunelu; fot. M. Przysiężna-Pizarska, D. Bajno

Fig. 10. Location of the tunnels: a) view of the main nave of the cathedral building; Source: Opole Curia, b) GPR map of the tunnels corresponding to the projection; photo by J. Majewski, c) tunnel cross-section; photo by M. Przysiężna-Pizarska, D. Bajno

pospółką, warstwami o grubości  $\leq 10$  cm i ich dogęszczanie ręcznym ubijakiem o masie ok. 10 kg. Należało się tu liczyć z tym, że nie wszystkie tunele zostaną zasypane i dogęszczone. Wobec powyższego zaproponowano wprowadzenie w wyższe warstwy podbudowy konstrukcji wzmacniającej opartej na geosyntetykach, a dokładnie, na „georusztach”, pozwalających na znaczne ograniczenie jej nierównomiernych osiadań.

Wobec powyższego zaproponowano wprowadzenie w wyższe warstwy podbudowy konstrukcji wzmacniającej opartej na geosyntetykach, a dokładnie, na „georusztach”, pozwalających na znaczne ograniczenie jej nierównomiernych osiadań. Wobec powyższego zaproponowano wprowadzenie w wyższe warstwy podbudowy konstrukcji wzmacniającej opartej na geosyntetykach, a dokładnie, na „georusztach”, pozwalających na znaczne ograniczenie jej nierównomiernych osiadań.

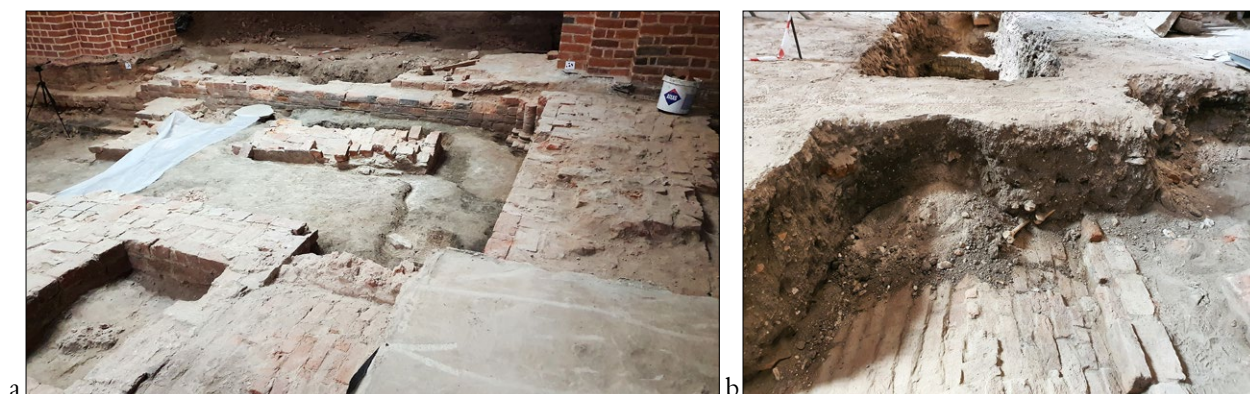
Ryc. 11. Przyszłe warstwy podbudowy posadzki: a) pozostałości wcześniejszej zabudowy, b) sklepienie krypty grobowej; fot. M. Przysiężna-Pizarska, D. Bajno

Fig. 11. Future floor substructure layers: a) remains of earlier buildings, b) vault of the burial crypt; photo by M. Przysiężna-Pizarska, D. Bajno

The subgrade, supplemented with fragments, was heterogeneous both in terms of morphology and load-bearing capacity. The primary layers had a compaction degree of  $ID = 0.35$ , and the secondary backfill layers had a compaction degree of  $ID = 0.40$  (with the recommended  $ID = 0.70$ ) [Geowiert 2023b, 2024]. Therefore, these soils were and still are heterogeneous, with parameters too low for the required load-bearing subgrades of floors. These embankments exist side by side as independent structures and additionally contain tunnel caverns beneath them (described above). Furthermore, in various places and between the primary and secondary embankments, numerous remains of masonry structures (Fig. 11a), including burial crypts (Fig. 11b), occur—elements characterized by significantly greater stiffness compared to the adjacent embankments. It can be assumed that for them, the “compaction degree is  $ID = 1.0$ .” Therefore, we are dealing with a very diverse subfloor, which will be susceptible to deformation in the future.
