## Analiza elewacji wschodniej średniowiecznego zamku joannitów w Swobnicy

## Analysis of the Eastern Facade of the Medieval Castle of the Knights Hospitaller in Swobnica

**Cytowanie / Citation:** Wroński K. Analysis of the Eastern Facade of the Medieval Castle of the Knights Hospitaller in Swobnica. *Wiadomości Konserwatorskie – Journal of Heritage Conservation* 2026, 86:76–93

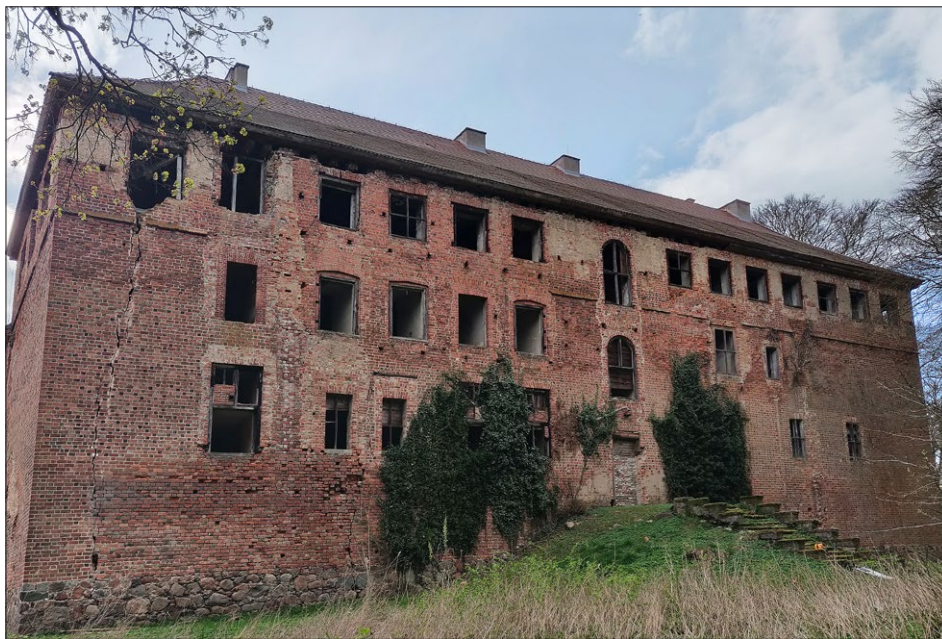
sides of the avant-corps there are cellar entrances and cellar skylights. The southern gable wall of the wing is three-axial at the second floor; below are latrine openings. In the northern gable wall, the ground floor has a two-axial layout, while the second floor is three-axial. The asymmetrical eastern facade is nine-axial at ground-floor level and eight-axial on the first floor, while the second floor displays a regular fourteen-axial arrangement. In the sixth axis of the ground floor there is a garden entrance (Fig. 3).

Fig. 3. View of the eastern curtain wall from the southeast, 2023; photo by K. Wroński

With the change of function after 1945 and the conversion of the interiors for use as offices of the State Agricultural Farm and as storage, the degradation of the castle progressed. The joinery was destroyed, and, in connection with the widening crack in the southeastern corner, the window openings on the second floor were damaged. The veranda was removed, and the garden entrance was bricked up (Fig. 3, 4).

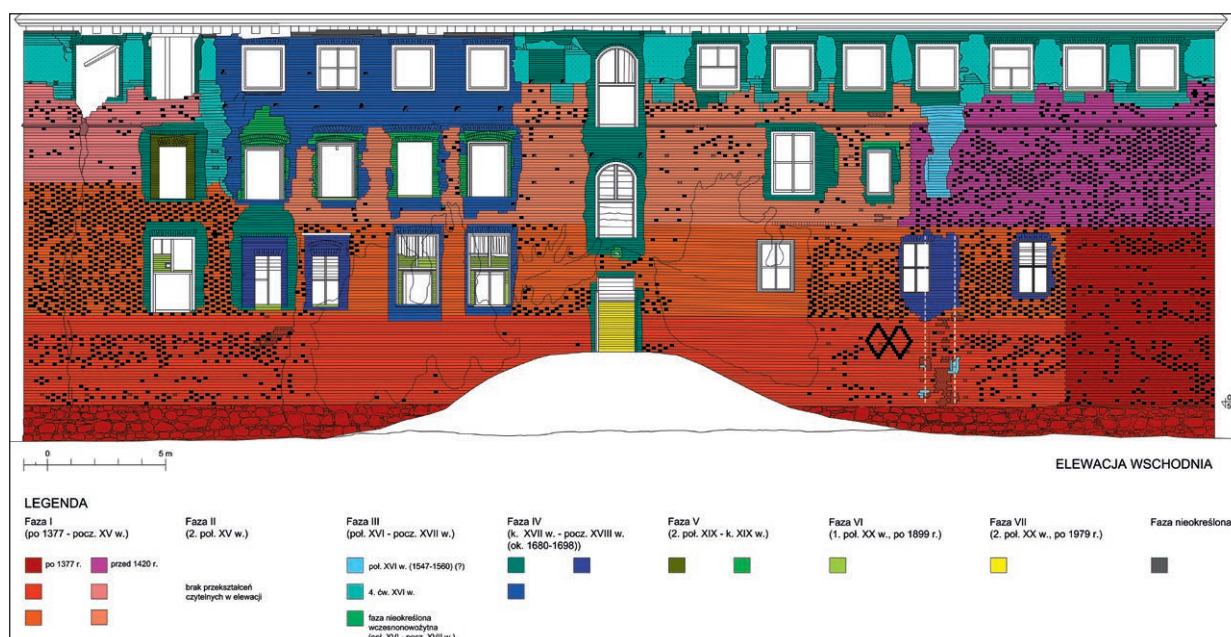
Ryc. 4. Rozwarstwienie chronologiczne elewacji wschodniej zamku; linią przerywaną oznaczono obrys latryny z fazy III; oprac. K. Wroński  
 Fig. 4. Chronological stratification of the eastern facade of the castle; the dashed line indicates the outline of the latrine from Phase III; drawing: K. Wroński

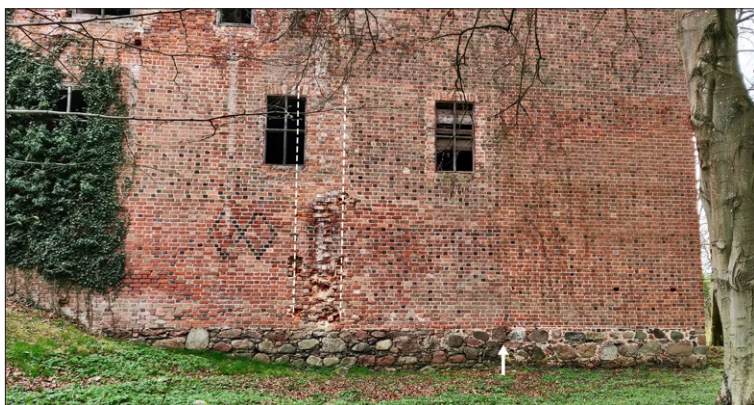
*Fig. 5. Northern part of the eastern facade; the arrow indicates the line of the tooth-  
ing between stages I and II of Phase I, dashed lines mark the outline of the latrine  
from Phase III, 2024; photo by K. Wroński*

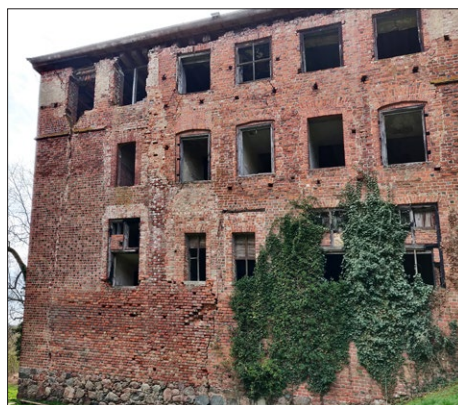
*Fig. 6. Southern part of the eastern facade, 2024; photo by K. Wroński*

Otwory okienne w południowej części piętra (osie 2.–5.) zostały zmniejszone i zamknięte łukami o zróżnicowanej formie (ryc. 4, 6). W 2. osi zlikwidowano nadproże ceglane z fazy IV, co mogło wynikać z osiadania murów. W trzech oknach zastosowano ościeża uskokowe, zamknięte podwójnymi łukami odcinającymi odcinkowymi, poniżej których wykonano właściwe, prostokątne ościeża zamknięte łukiem odcinkowym o niemal płaskiej strzałce. Okno w 4. osi jako jedyne zamknięto wyłącznie nadprożem ceglanym. Zmiany te odpowiadają wprowadzonemu wówczas podziałowi Sali Książęcej na dwa trakty, z mniejszymi pomieszczeniami w części tylnej. Drugim etapem prac było zmniejszenie otworu okiennego 1. osi piętra, który zamknięto nadprożem ceglanym o grubości jednej cegły. W tym czasie najpewniej powstała także weranda w osi drzwi ogrodowych.

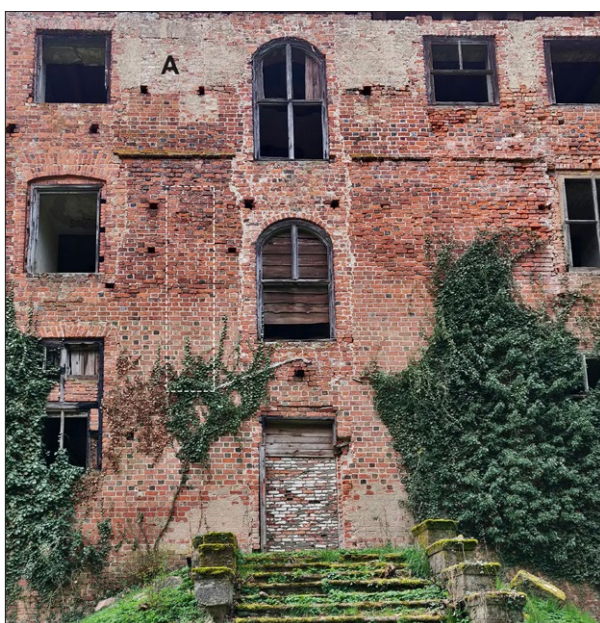
*Fig. 7. Central part of the eastern facade; the dashed line marks the zone of disturbance in the Gothic bond; A – blocked window from Phase III, 2024; photo by K. Wroński.*

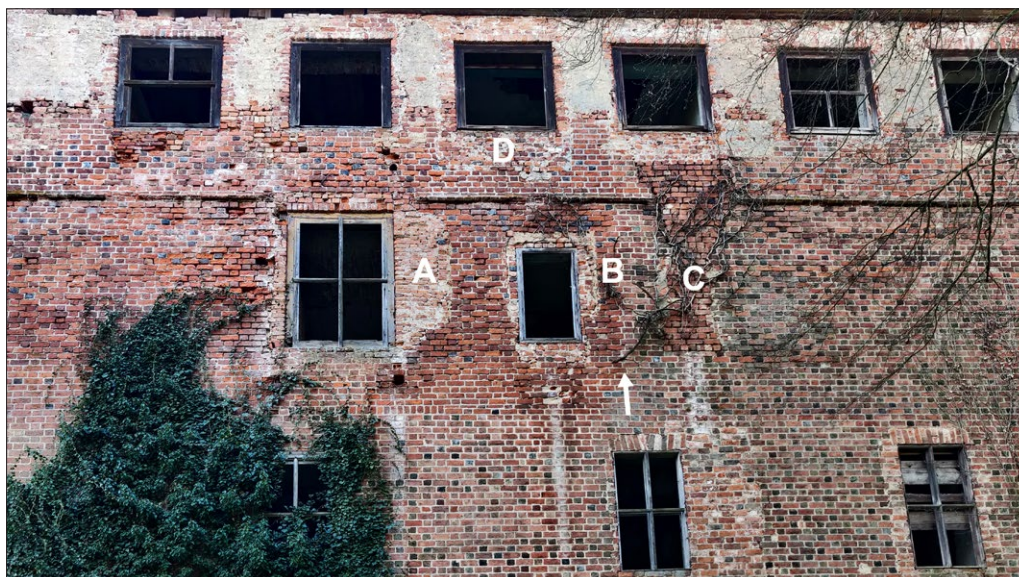
Fig. 8. Upper part of the northern section of the facade with visible crenellation; the arrow indicates the line of the toothing between stages IV and VI of Phase I; A, B – presumed window jambs from Phase III; C – rebuilding of the chimney flue; D – presumed location of a crane from Phase IV, 2024; photo by K. Wroński

and subsequently to a double-course arrangement) (Fig. 8). The building material used in the final stage was of poorer quality, as evidenced by advanced weathering of the bricks and significant losses in the mortar joints. The lower part of the boundary between stages III and IV is poorly legible, which may indicate that a larger stockpile of bricks remained on the construction site or that, in this area, the wall from stage III was partially raised.

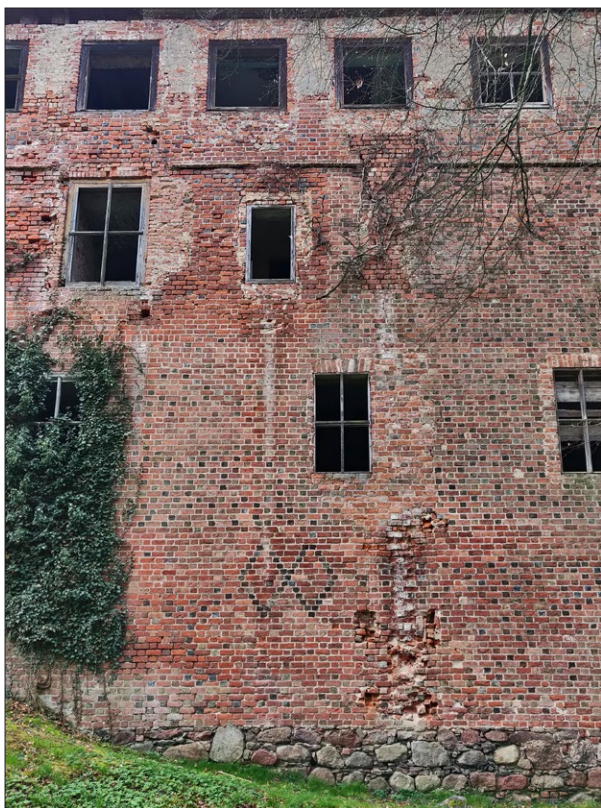
Fig. 9. Northern part of the eastern facade with a visible trace of the Phase III latrine and rebuilding of the chimney flue (?), 2024; photo by K. Wroński
