## Granice rewaloryzacji zespołu kamienic przy ulicy Ratuszowej 12 w Myśliborzu. Studium przypadku dobrych i błędnych decyzji konserwatorskich i projektowych

### Limits of the Revitalization of the Tenement Complex at 12 Ratuszowa Street in Myślibórz: A Case Study of Sound and Flawed Conservation and Design Decisions

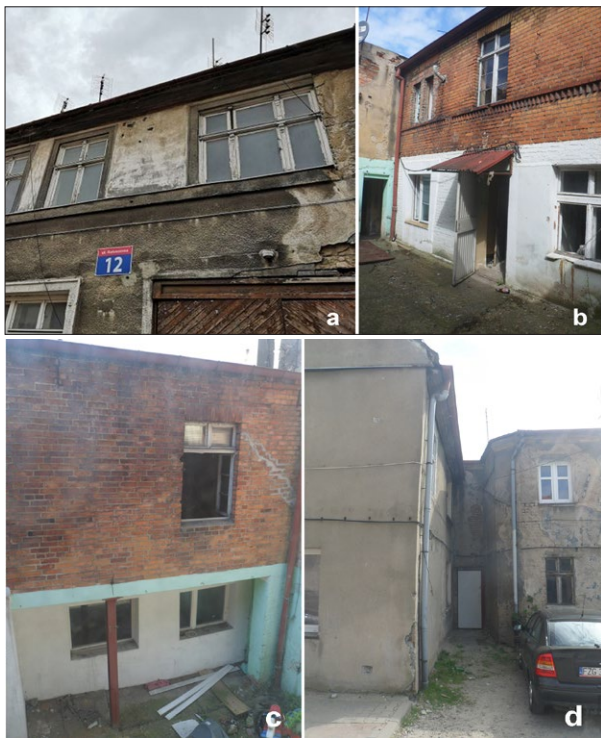
Fig. 3. Condition of the building's facades in 2017: a) fragment of the facade facing Ratuszowa Street; b) fragment of the courtyard facade; c) fragment of the rear wing facade facing the courtyard; d) main entrance to the tenement house adjacent to the side wing

The building's poor condition was the consequence of long-term neglect, dampness affecting the walls, the absence of effective insulation, roof leakage, the deterioration of timber elements, and damage to the masonry. The defects identified justified the need for extensive repair works.

For the repair of the facades, mortars based on hydraulic lime with the addition of Rhenish trass were recommended, with a compressive strength of approximately 5–6 N/mm<sup>2</sup> (class M5), adjusted to the properties of the original bricks and compliant with conservation guidelines [Domasłowski et al. 1998, pp. 182–184]. The use of ready-made products was also permitted, provided that their application in historic buildings had been properly documented.

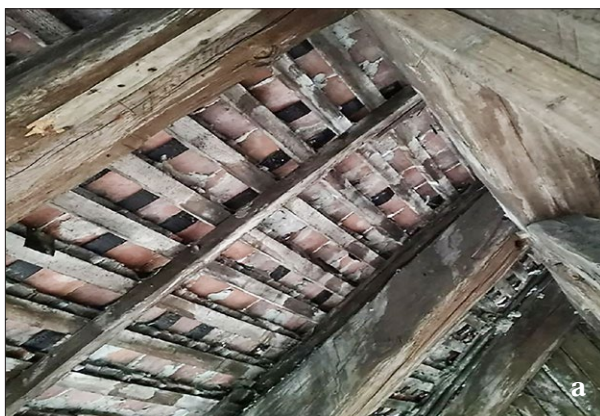
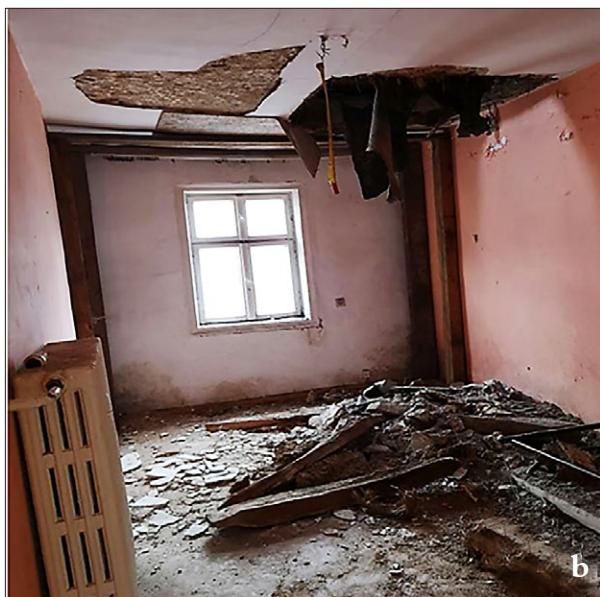
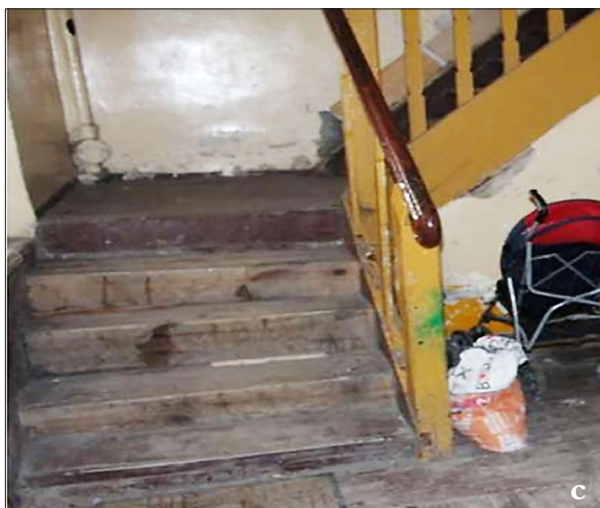
Fig. 4. Condition of the building's structural elements in 2017: a) roof truss with visible signs of moisture damage to the structural members and patch repairs to the roof covering carried out with roofing felt sheets; b) an interior room within the tenement house showing signs of dampness in the walls and damage to the ceiling; c) the main entrance hall with the preserved timber staircase

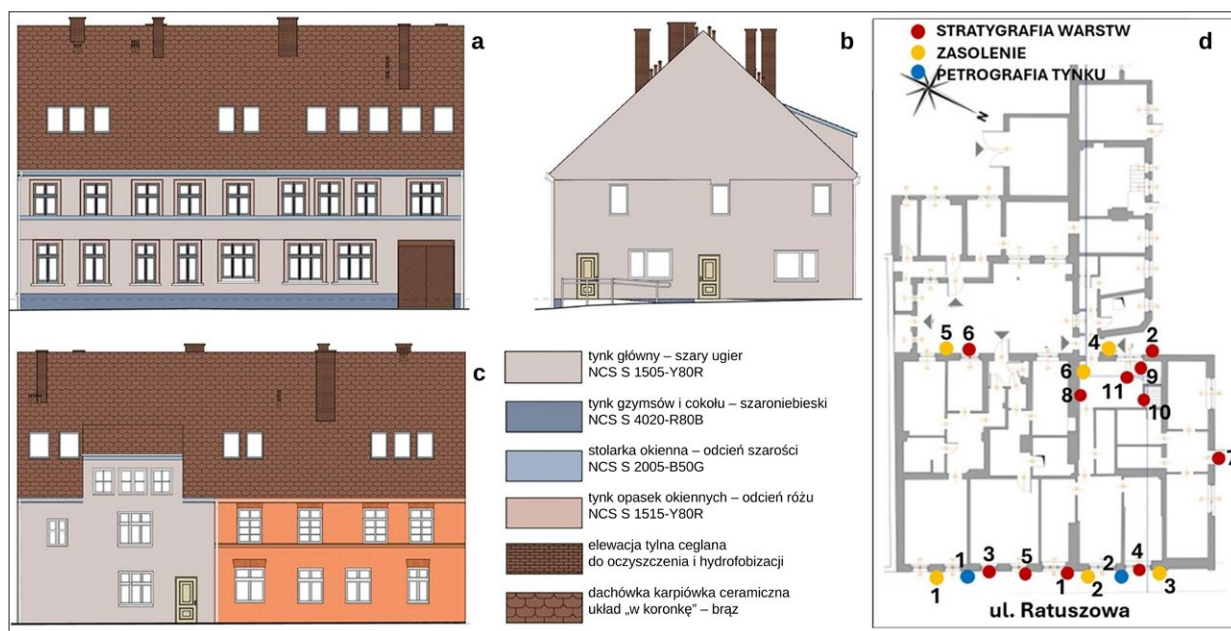
The investigations confirmed a significant degree of moisture in the external plasters (mass moisture content of 3.4–6.8%). With regard to the masonry walls, it was assumed that, locally, their condition could correspond to that of heavily moisture-laden walls, and in some areas even to wet walls [Hoła, Matkowski 2009, p. 79].

The condition of the plaster finishes did not allow for their conservation, and they were therefore designated for removal. The principal cause of the moisture ingress was identified as capillary rise resulting from the absence of horizontal damp-proof insulation. The technical report recommended the installation of such insulation by means of crystalline injection, following the prior drying of the foundation walls [Włodarczyk 2021, p. 8].

Fig. 6. Facade color scheme design: a) front facade from the side of Ratuszowa Street, b) northern facade, c) rear facade, d) probing sites for collecting samples for analysis on the ground floor plan; by M. Tuszyński and K. Żywucki

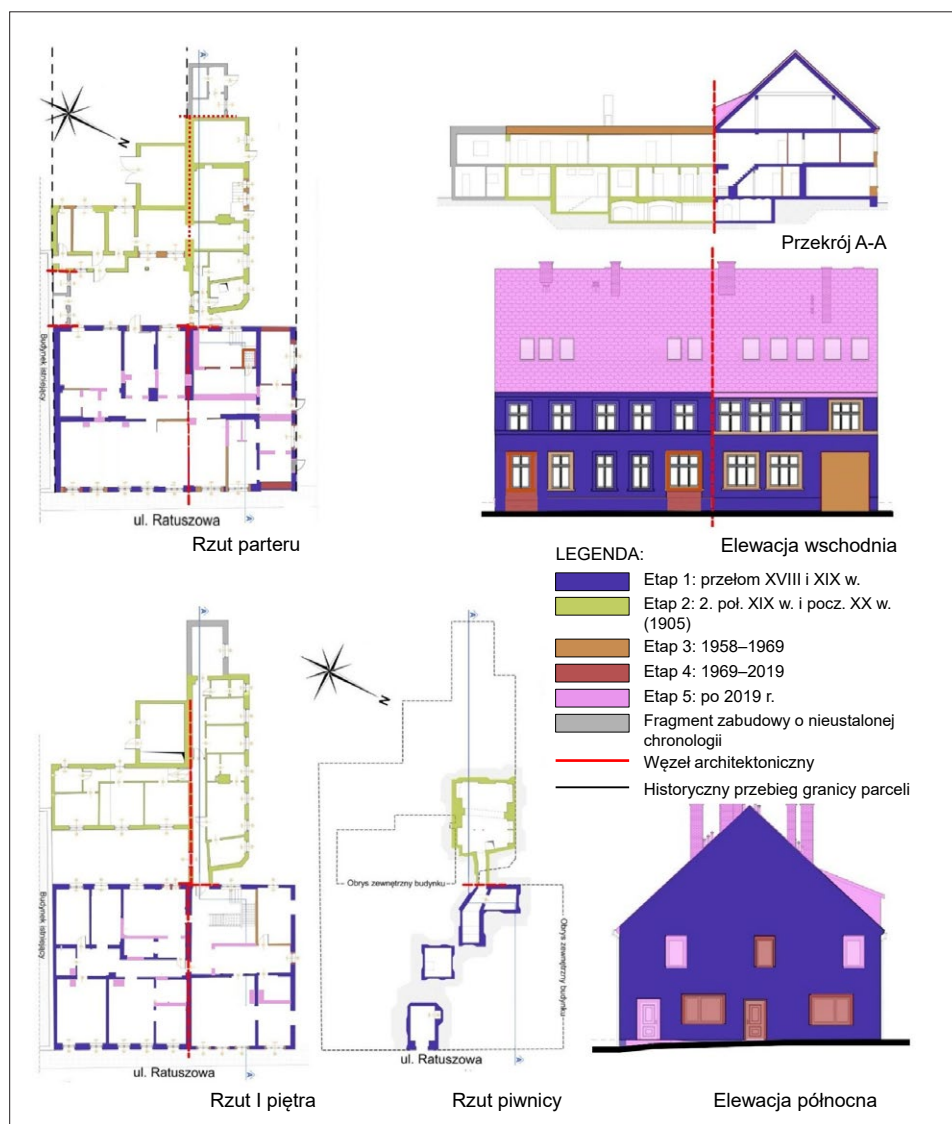
Fig. 8. Chronological stratification of the tenement-house complex at 12 Ratuszowa Street: identification of the main phases of transformation, the course of the former plot boundary, the remnants of the entrance-hall layout, and later interventions in the masonry structure; by M. Tuszyński and K. Żywucki

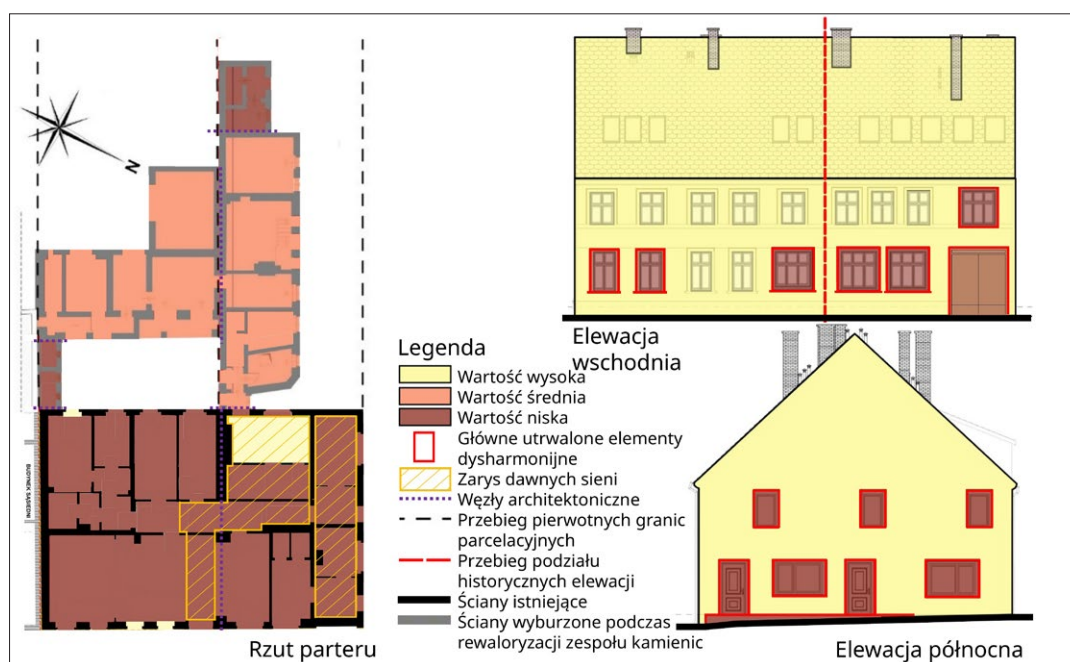
Secondary cement mortars, ad hoc repairs, modern cladding, and technical elements introduced without any connection to the building's historic structure represent low value. In many cases, they hinder the interpretation of earlier layers and also have a negative impact on the state of preservation of the masonry.

Fig. 9. Summary of the heritage-value assessment; graphical synthesis presented on the ground-floor plan and selected facades

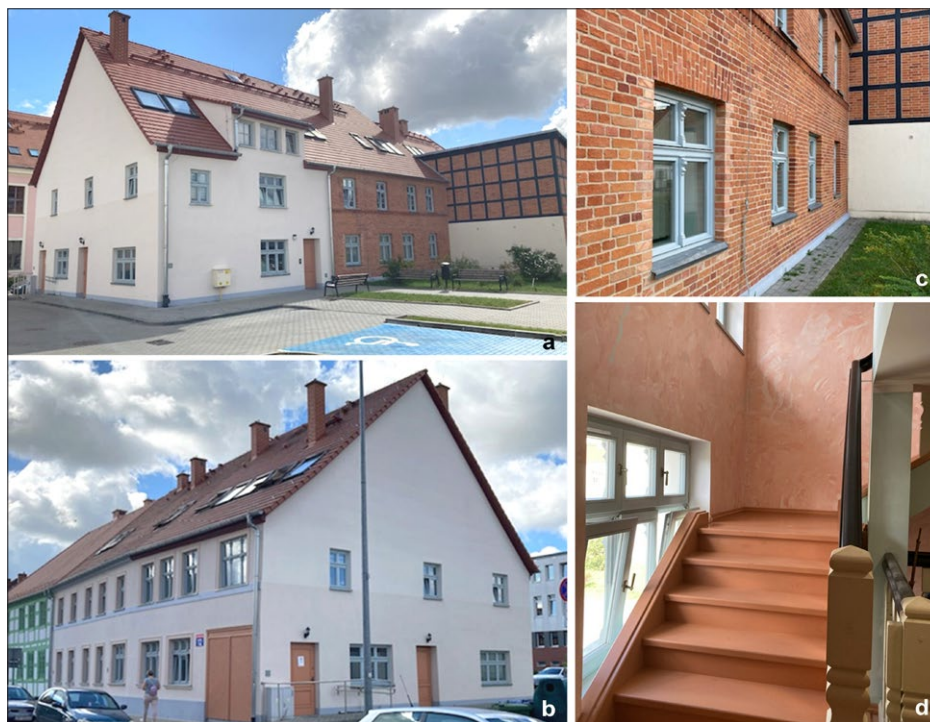
Among the appropriate decisions was the abandonment of plans for the complete demolition of the front block, despite its very advanced state of technical deterioration (Fig. 1c, 3a). The preservation of its massing within the Ratuszowa Street frontage made it possible to maintain the continuity of the historic urban layout and the scale of the market-square development (Fig. 10b).

Fig. 10. The tenement house after revitalization, 2025: a) view from the courtyard side; b) view from Ratuszowa Street from the north; c) fragment of the brick facade on the courtyard side with replaced windows; d) entrance hall with the internal staircase
