## Diagnostyka konstrukcji drewnianych na przykładzie architektury Górnych Łużyc

## Diagnostics of Timber Structures on the Example of Upper Lusatian Architecture

**Cytowanie / Citation:** Ałtkow K., Napiórkowska-Ałtkow M., Bednarz Ł. Diagnostics of Timber Structures on the Example of Upper Lusatian Architecture. *Wiadomości Konserwatorskie – Journal of Heritage Conservation* 2026, 86S:189–199

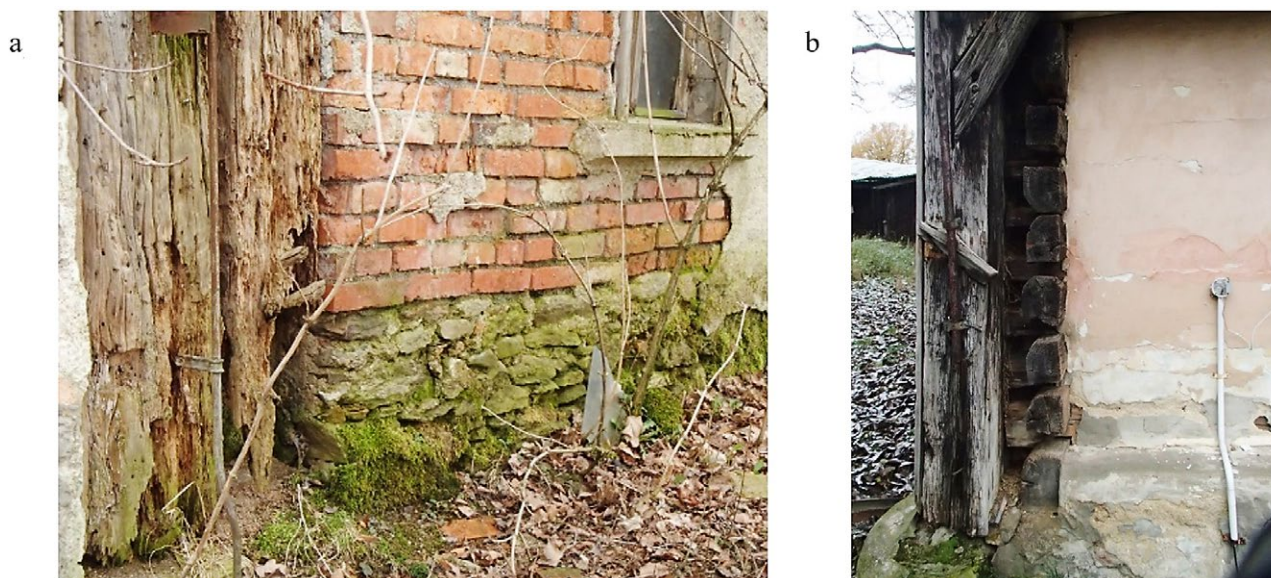
Wtórne otynkowanie izby zrębowej zazwyczaj wykonywano w celu ochrony powierzchni drewna tak zewnątrz, jak i wewnątrz pomieszczeń. Oprócz prawdopodobnej wcześniejszej degradacji powierzchni otynkowanie, podobnie jak obmurowanie, intensyfikuje proces korozji biologicznej w obrębie wewnętrznej struktury drewna (ryc. 4).

#### **Brickwork or plastering of the log cabin's structural elements**

Cladding a log chamber may be necessitated by damage to the timber surface, a desire to improve its functional properties—primarily thermal insulation—or the need to provide support for the structure bearing the upper-story walls. Depending on the cause, the repair procedure varies considerably. Secondary plastering of a log-built room was usually carried out to protect the timber surface both externally and internally. In addition to likely prior surface degradation, plastering—much like brick cladding—intensifies the process of biological decay within the internal structure of the timber (Fig. 4).

Ryc. 4. Przykład: a) obmurowania, b) otynkowania izby zrębowej; autorem wszystkich zdjęć jest K. Ałykow  
 Fig. 4. Example: a) brickwork, b) plastering of log cabins; all photos by K. Ałykow

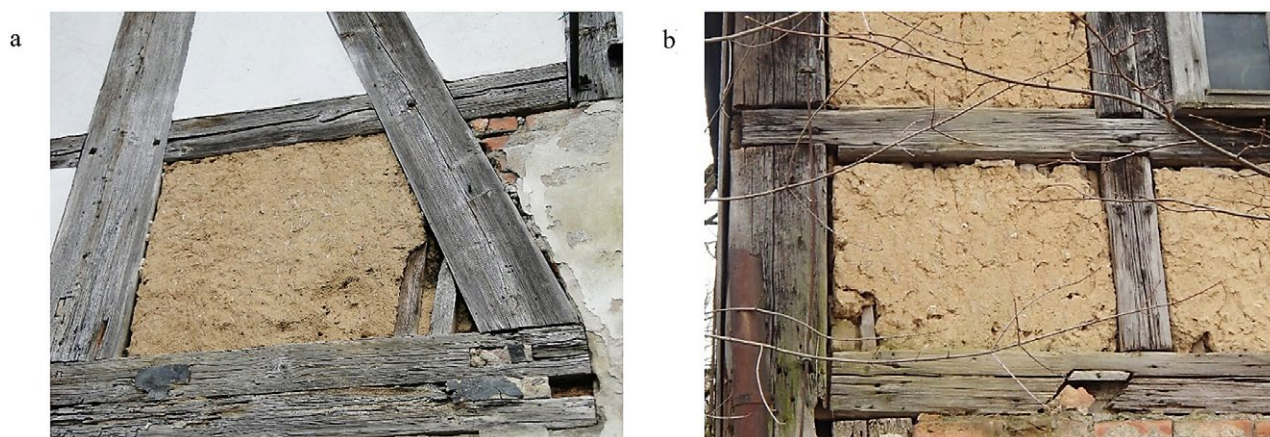
Zniszczenie tynku na wypełnieniu ściany szachulcowej z jednej strony odsłania wypełnienie i umożliwia penetrację wód opadowych w jego głąb, z drugiej zaś utrudnia jej odparowanie, doprowadzając do intensyfikacji procesów gnilnych na niedostępnych powierzchniach drewna. Przyspieszonej degradacji ulega również samo wypełnienie, szczególnie gliniane (ryc. 5).

#### **Damage to the plaster on the nogging of a half-timbered wall**

The deterioration of the plaster on the infill of a half-timbered wall, on the one hand, exposes the infill and allows rainwater to penetrate deep into it; on the other hand, it hinders the evaporation of this water, leading to an intensification of decay processes on inaccessible surfaces of the timber. The infill itself is also subject to accelerated degradation, particularly when made of clay (Fig. 5).

Ryc. 5. Przykład zniszczenia tynku na wypełnieniu ściany szachulcowej  
 Fig. 5. An example of plaster damage on the infill of a half-timbered wall

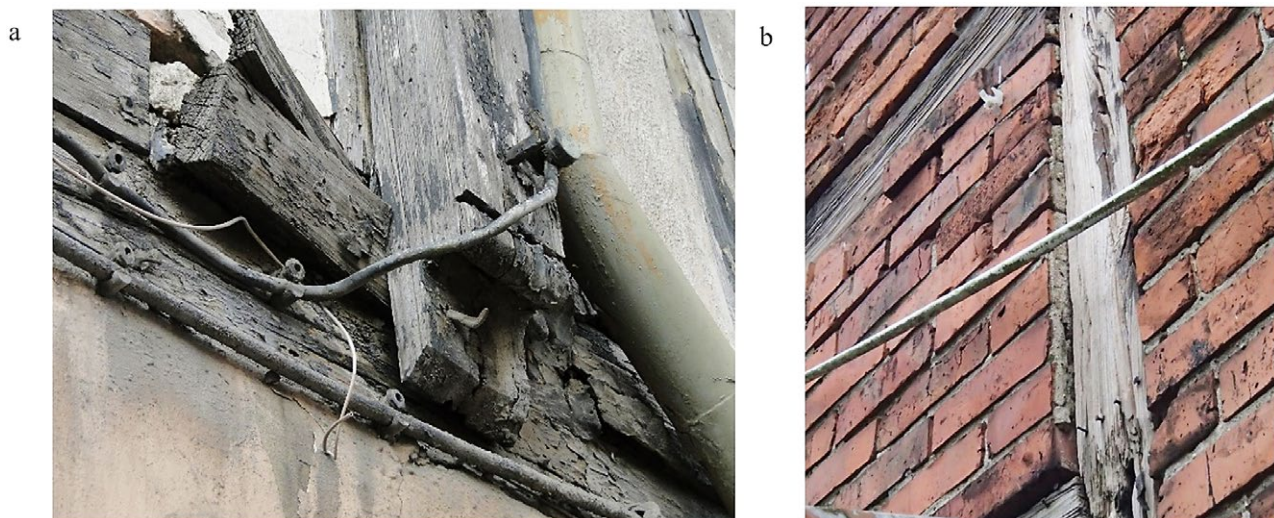
#### **Crushing of the foundation sill as a result of the degradation of its internal structure**

The crushing of the foundation sill as a result of the degradation of its internal structure is often caused by

a lack of adequate protection against rainwater at the point where it rests against the wall. This also indicates that both the lower sections of the half-timbered structure's posts and the ends of the ceiling beams have most likely been damaged (Fig. 6). This affects the overall stability of the entire building, not only in the vertical direction but also in the horizontal direction.

#### **Crushing of the foundation sills and nogs as a result of the degradation of the internal structure of the columns**

A common error in interpreting the technical condition based on a visual inspection of the structure is to attribute deformation of the infill in the space between structural elements to horizontal forces, whilst the actual cause is the crushing of the foundation sill due to the degradation of its internal structure and its inability to bear vertical loads. This is particularly evident in the case of nogging, which is intended solely for a cladding function but begins to act as a load-bearing element,

Ryc. 6. Przykład zmiążdżenia podwaliny: a) w wyniku degradacji jej struktury wewnętrznej, b) w wyniku degradacji struktury wewnętrznej słupów

Fig. 6. An example of foundation sill failure: a) as a result of the degradation of its internal structure, b) as a result of the degradation of the internal structure of the columns

carrying part of the vertical loads, for which it was not originally designed (Fig. 6).

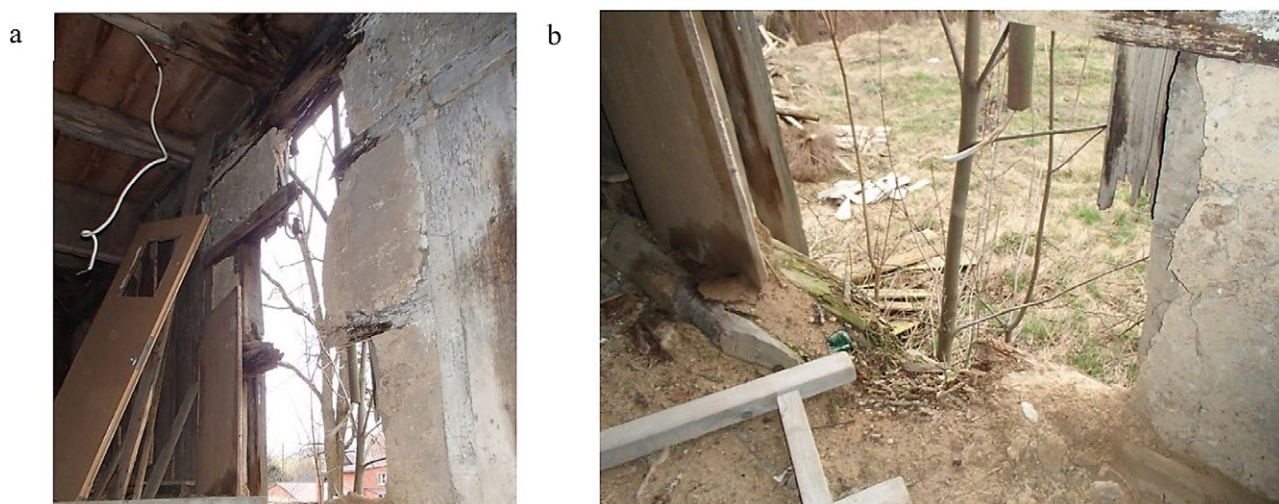
Ryc. 7. Przykłady ubytków podwaliny, słupów i rygli w wyniku degradacji ich struktury wewnętrznej

Fig. 7. Examples of damage to the foundation, posts and cross-beams resulting from the degradation of their internal structure

#### Damage to the foundation sill, posts and spandrel beams resulting from the deterioration of their internal structure

The most obvious sign of structural damage is the loss of structural elements, and as such this does not require a detailed description (Fig. 7). It is therefore necessary to carry out a proper strength analysis of the remaining load-bearing elements, which are now subjected to loads greater than those originally intended for them, taking into account their technical degradation.

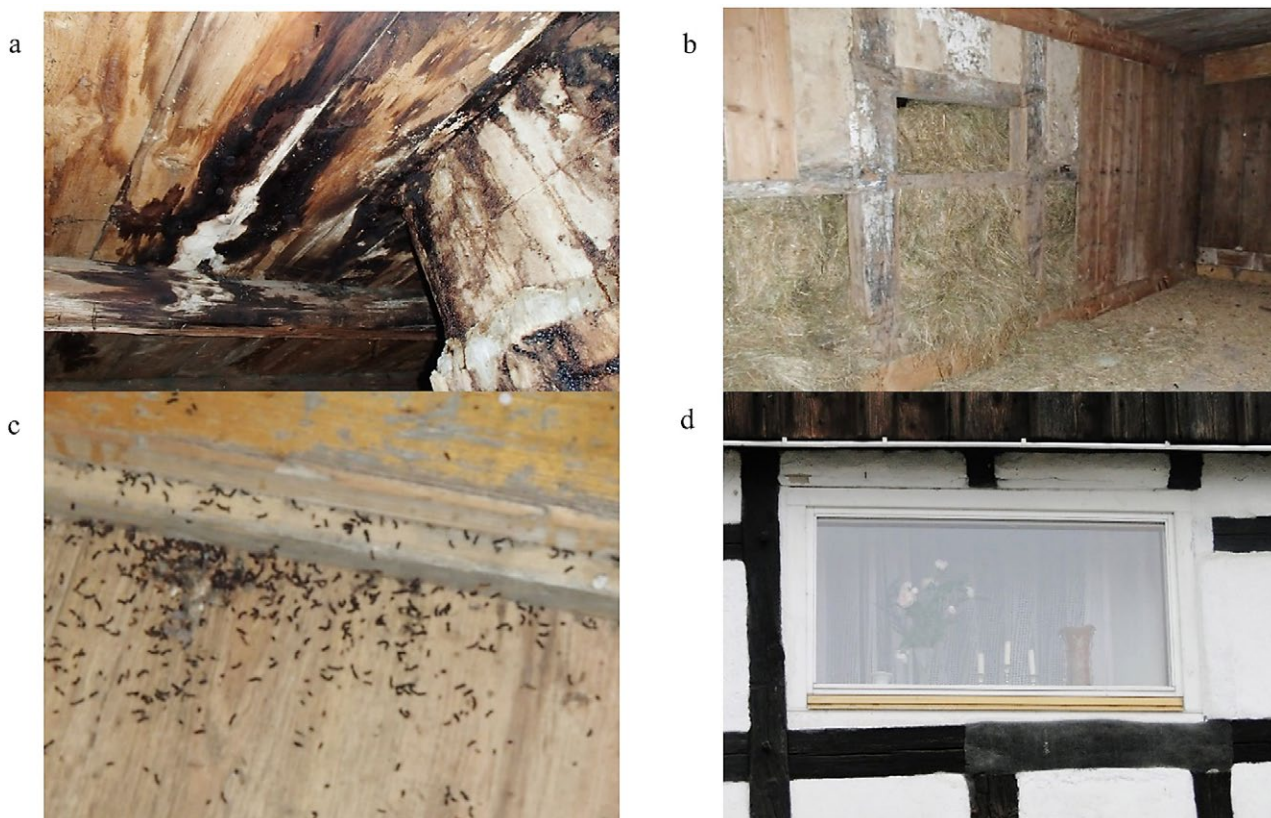
#### Inappropriate long-term use of rooms – accumulation of damp (Fig. 8a)

Ryc. 8. Przykłady: a) niewłaściwego długotrwałego użytkowania pomieszczeń – kumulowania wilgoci, b) braku bieżących napraw, c) niewłaściwych napraw, d) bytności drewnojadów

Fig. 8. Examples: a) improper long-term use of the premises – accumulation of damp; b) failure to carry out routine repairs; c) improper repairs; d) the presence of wood-boring insects

tion that the internal structure of the timber may be deteriorating, most commonly as a result of inadequate ventilation of the rooms or a complete lack thereof.

#### Lack of routine repairs and improper repairs (Fig. 8b, c)

A lack of routine repairs—particularly with regard to the proper drainage of rainwater from the roof surface and technically sound flashings—as well as improper repairs and alterations, lead primarily to the uncontrolled redistribution of loads and increased stress on structural elements in the vicinity of those that have deteriorated.

Evidence of wood-boring insects indicates damage to the near-surface layer, which may reduce the strength of the structural member.

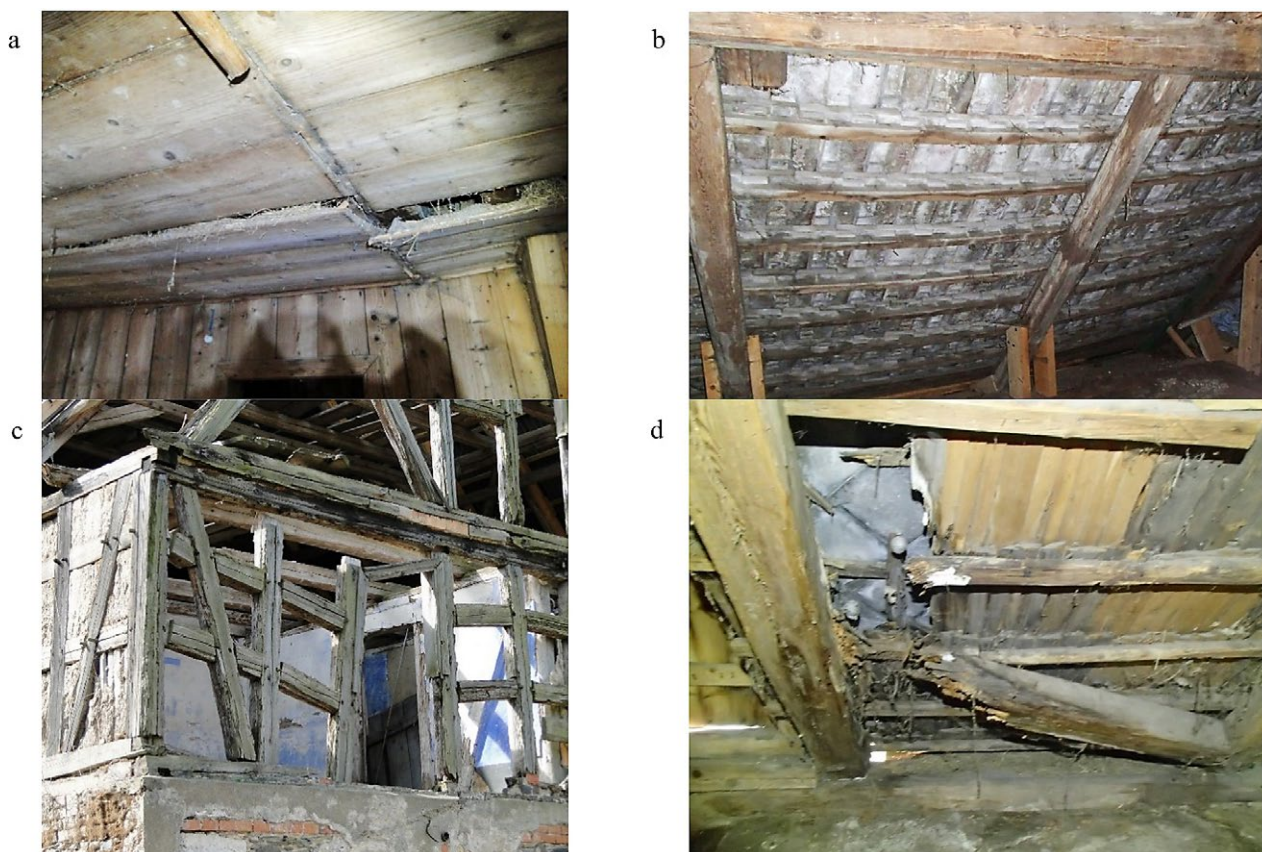
#### Excessive deformation of structural members (Fig. 9a, b)

Excessive deformation of structural elements may result from either overloading or inappropriate alterations. Overloading is often the result of a combination of several factors: degradation of the internal structure, changes in the loading pattern, or inappropriate alterations during which elements affecting the overall behavior of the structure are removed.

Ryc. 9. Przykłady: a–b) nadmiernej deformacji elementów konstrukcyjnych, c–d) zniszczenia elementów konstrukcyjnych  
 Fig. 9. Examples: a–b) of excessive deformation of structural elements, c–d) of damage to structural elements

### Damage to structural elements (Fig. 9c, d)

Damage to structural elements is a clear indication of problems with the timberwork, both in terms of visible damage and in other parts that appear to be technically sound, given the potentially similar operating conditions and external factors.

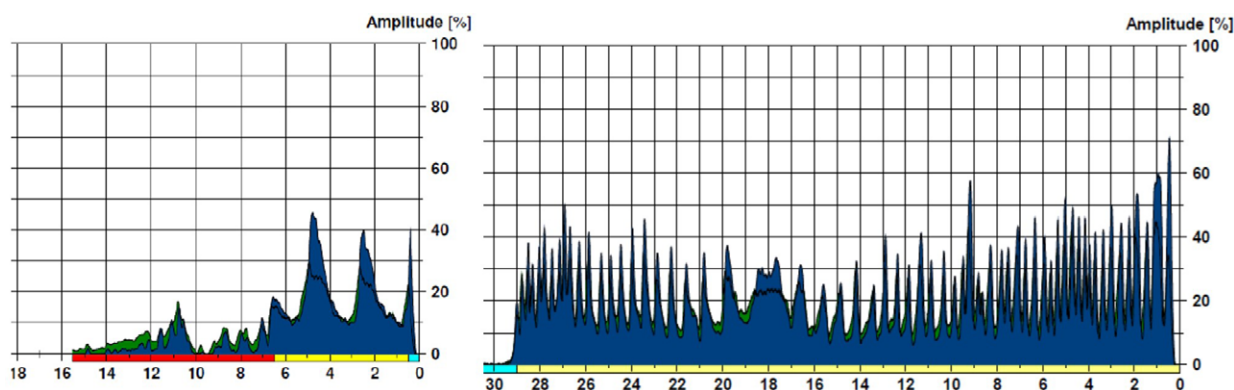
Ryc. 10. Przykład wyników badań rezystograficznych elementu ściany zrębowej (z lewej) oraz słupa konstrukcji szachulcowej (z prawej); oprac. M. Napiórkowska-Ałykow

Fig. 10. An example of resistography results for a log wall element (left) and a half-timbered post (right); by M. Napiórkowska-Ałykow
