## Wpływ przekształceń historycznych kościołów na sztywność konstrukcji oraz powstałe zarysowania i deformacje

## Impact of Historical Transformations of Churches on Structural Stiffness, Cracking and Deformations

**Cytowanie / Citation:** Raszczuk K. Impact of Historical Transformations of Churches on Structural Stiffness, Cracking and Deformations. *Wiadomości Konserwatorskie – Journal of Heritage Conservation* 2026, 86S:226–235

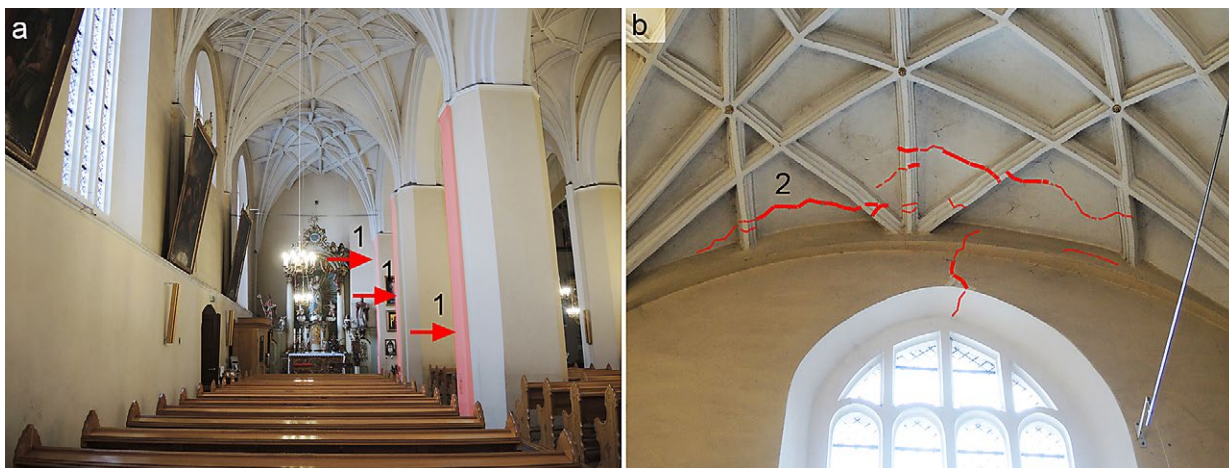
Ryc. 2. Kościół w Świebodzinie: a) wnętrze nawy północnej z oznaczeniem śladów po pierwotnych przyporach (1); b) spękanie strefy podporowej sklepienia gwiaździstego (2) oraz strefy nadproża łukowego; 2022

Fig. 2. Church in Świebodzin: a) interior of the north aisle with indicated traces of the original buttresses (1); b) cracking in the support zone of the stellar vault (2) and in the arched lintel zone; 2022

Zarysowania i spękania ścian oraz sklepień kościoła w Świebodzinie występowały przede wszystkim w nawie północnej, w obrębie elewacji północnej (w kierunku pionowym), w obszarze łuków nadprożowych oraz żeber i wysklepek sklepiennych. Główne zarysowania i spękania wysklepek oraz żeber sklepień gwiaździstych nawy północnej zaobserwowano w przęsłach zachodnim i wschodnim. Wysklepki były zarysowane w miejscach ich oparcia na ceglanej ścianie północnej, w obrębie nadproży okiennych oraz łuków międzynawowych, co wskazuje na globalny charakter problemu technicznego w obiekcie. W ramach przebudowy w XVI w. (lata 1541–1555) usunięto przypory zewnętrzne w celu powiększenia wnętrza kościoła. Osłabiono w ten sposób sztywność konstrukcji, co skutkowało późniejszymi deformacjami ściany północnej w kierunku zewnętrznym oraz występowaniem złożonego układu zaryso-

Cracks and fissures in the walls and vaults of the church in Świebodzin occurred primarily in the northern aisle, particularly within the northern facade (in the vertical direction), as well as in the areas of the lintel arches, vault ribs and webs. The main cracks and fissures of the webs and ribs of the north aisle's stellar vaults were observed in the western and eastern bays. The vault webs are cracked at their points of support on the northern brick wall, within the window lintels and the arcade arches, indicating the global nature of the technical problem within the structure. As part of the sixteenth-century transformation (1541–1555), external buttresses were removed to enlarge the church interior. This weakened the structural stiffness, resulting in subsequent outward deformations of the north wall and the oc-

wań sklepień i ścian (ryc. 2). Problem ten pogłębiła przebudowa w XIX w., w ramach której wprowadzono znacznie zredukowany (wiatki) układ konstrukcyjny więźby dachowej. Prawdopodobnie już w XIX w. poddasze wymagało wzmocnienia, o czym świadczą drewniane ściągi zamontowane tuż nad sklepieniami.

currentence of a complex pattern of cracks in the vaults and walls (Fig. 2). The problem was exacerbated by the nineteenth-century alteration, which introduced a significantly reduced, structurally deficient (more flexible) roof truss system. It is likely that the roof structure already required strengthening in the nineteenth century, as evidenced by wooden tie rods installed just above the vaults.

In the case of the church in Świebodzin, the ground and groundwater conditions are straightforward, as the subsoil consists of Quaternary Pleistocene deposits represented by fluvio-glacial sands and gravels, with the unconfined groundwater table stabilized at a depth of approximately 4.5–4.8 m below ground level [Kraiński, Kobylecka 2021]. Therefore, attributing the cracking to potential foundation-related problems would be unjustified.

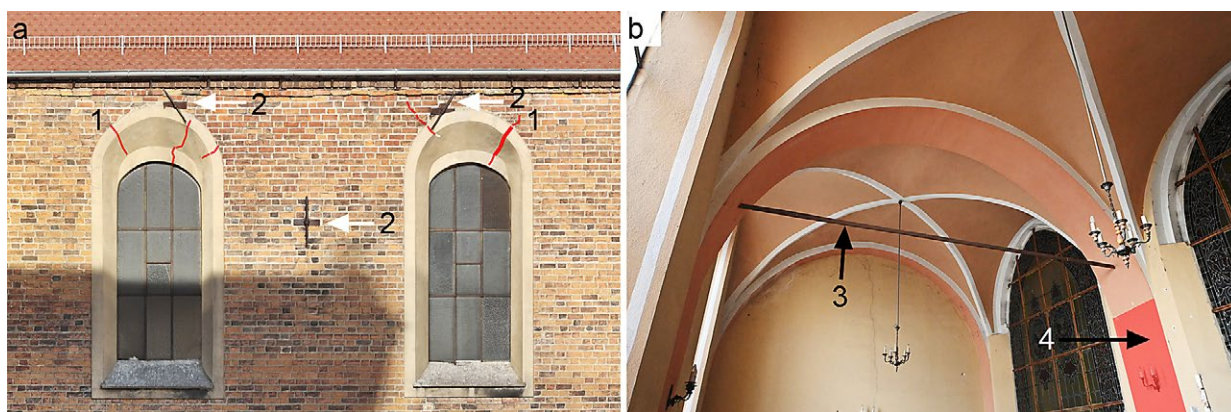
Zarysowania i deformacje występują przede wszystkim w części południowej. Znaczna liczba spękań ma charakter dylatacyjny, wynikający z odmiennej pracy konstrukcji części pierwotnych i wtórnie dobudowanych lub przekształconych. Występują również uszkodzenia w obszarze nadproży, które są związane z wychyleniem ściany w kierunku południowym o ok. 13 cm. Są to spękania przechodzące przez całą grubość ściany i widoczne od strony zarówno zewnętrznej, jak i wewnętrznej. W tym miejscu osadzono też trzy ściągi o kierunku prostopadłym do ściany zewnętrznej, co świadczy o tym, że problemy konstrukcyjne występowały już wcześniej. Jest to zarazem miejsce, w którym brakuje jednej z przypór układu obwodowego, co wskazuje na to, że albo nie było jej od początku, albo została usunięta w toku kolejnych przekształceń (ryc. 3).

Cracks and deformations occur primarily in the southern part of the building. A significant number of fissures are expansion-related (expansion cracks), resulting from the differential structural behavior between the original parts and those subsequently added or remodeled. Damage is also present in the lintel areas, which is associated with an outward tilt of the wall toward the south by approximately 13 cm. These are through-wall cracks, visible from both the exterior and interior. At this location, three tie rods were installed perpendicular to the external wall were installed at this location, indicating that structural problems had already occurred in the past. This is also the point where one of the buttresses of the perimeter system is missing, suggesting that it was either absent from the beginning or was removed during subsequent transformations (Fig. 3).

Geotechnical investigations carried out in the vicinity of the church in Szprotawa [Szwed-Lorenz et al. 2013] revealed the presence of fine sands, sand-and-gravel mixtures and sandy clay, with a thin interlayer of clayey silt approximately 1 m thick. The

Ryc. 3. Kościół w Szprotawie: a) fragment elewacji południowej z widocznymi spękaniami (1) i miejscami osadzenia ściąągów poprzecznych (2); b) wnętrze pomieszczenia Chóru Magdalenek z widocznym osadzeniem ściągu (3) i brakiem przypory analogicznej do występujących w układzie obwodowym (4); 2025

Fig. 3. Church in Szprotawa: a) part of the south facade with visible cracks (1) and locations of transverse tie rods (2), b) interior of the Magdalene's Choir room with a visible tie rod installation (3) and the absence of a buttress analogous to the one in the perimeter system (4); 2025

presence of these organic muds may affect the condition of the south-east corner, as fluctuations in the groundwater level can lead to the decomposition of organic matter within this geotechnical layer. However, the condition of the wall in the foundation area should be verified first, as long-term saturation of the masonry may have occurred due to inadequate roof drainage. Regardless of the local problem with the corner, the cracks and deformations occurring in the upper parts of the walls are not related to the church's foundation, but rather to the reduced structural stiffness in this area resulting from earlier transformations.

W pierwszej kolejności należy jednak zweryfikować stan muru w obszarze fundamentów, gdyż mogło dochodzić do jego długotrwałego zawilgacania wskutek nieefektywnego odprowadzania wód opadowych z połączenia dachu. Niezależnie od lokalnego problemu z naróżnikiem spękania i deformacje występujące w górnej partii ścian nie są związane z posadowieniem kościoła, lecz z obniżoną sztywnością konstrukcji w tej części na skutek wcześniejszych przekształceń.

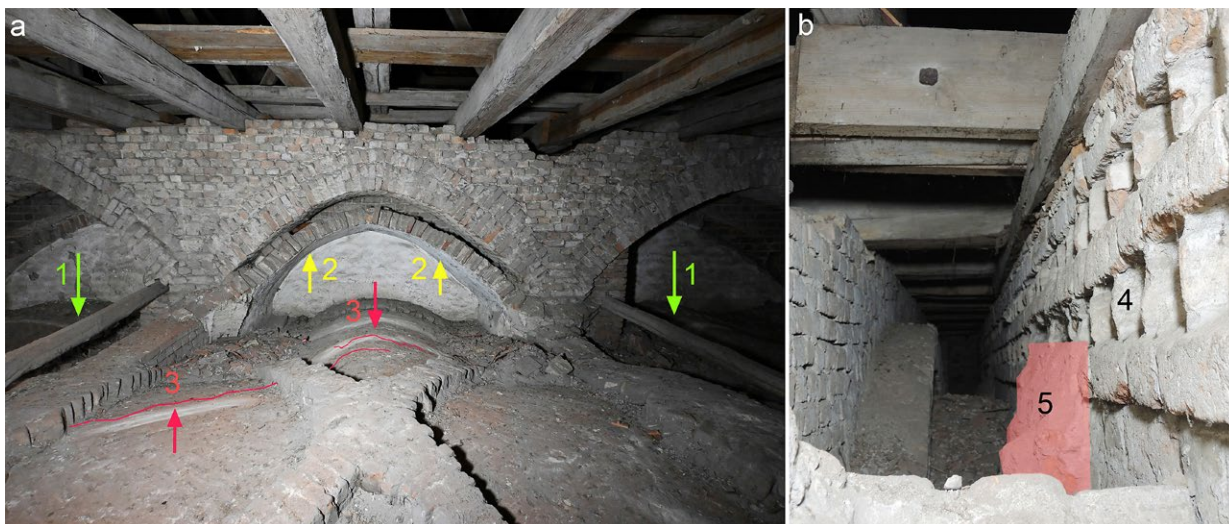
Ryc. 4. Poddasze nawy południowej kościoła we Wschowie: a) ściagi drewniane stabilizujące konstrukcję poddasza (1), ślady pierwotnych sklepień (2), ukośny układ spękań istniejących sklepień (3); b) dawny fryz elewacyjny prezbiterium świadczący o przebudowie obiektu (4), pozostałości przypory usuniętej na etapie przekształceń; 2024

Fig. 4. Attic of the south aisle of the church in Wschowa: a) wooden tie rods stabilizing the attic structure (1), traces of the original vaults (2), diagonal cracking pattern of the existing vaults (3), b) former facade frieze of the presbytery evidencing the remodeling of the building (4), remains of a buttress that was removed during the transformation; 2024

gurtami jarzmowymi. W partii poddasza usunięto części przypór, co w konsekwencji zmniejszyło sztywność konstrukcji i stało się przyczyną zarysowań sklepień w kierunku ukośnym, a także wychylenia ściany w kierunku południowym o ok. 7 cm (ryc. 4).

leńs occur in the southern part. In the early eighteenth century, the structural system was altered by dismantling the Gothic vaults of the side aisle and installing three-bay cross vaults separated by transverse arches. In the upper zone, parts of the buttresses were removed, which subsequently reduced the structural stiffness, resulting in diagonal cracking in the vaults, as well as an outward tilt of the wall toward the south by approximately 7 cm (Fig. 4).

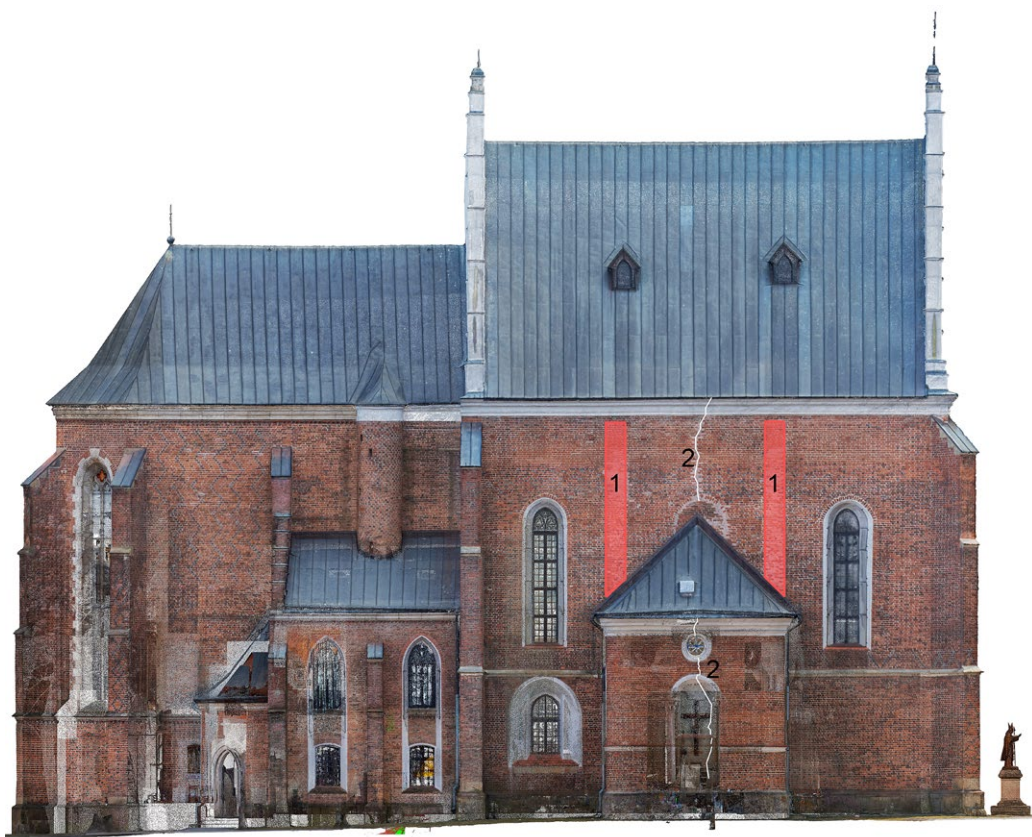
Przebudowa wiązała się z usunięciem dwóch przypór w północnej części kościoła, a w konsekwencji ze zmniejszeniem sztywności konstrukcji. Obecnie główne uszkodzenia występują właśnie w tej strefie i objawiają się pionowymi spękaniami ścian oraz wielokierunkowymi zarysowaniami sklepień (ryc. 5). Dolne partie przypór są nadal widoczne zarówno od

The reconstruction involved the removal of two buttresses in the northern part, consequently reducing the structural stiffness. Currently, the most significant damage is concentrated in this zone, manifesting as

Ryc. 5. Elewacja północna kościoła w Drohobyczu z oznaczeniem przypór usuniętych podczas przebudowy barokowej (1) oraz spękań ścian i kaplicy północnej (2); 2023

*Fig. 5. North facade of the church in Drohobych, indicating the buttresses removed during the Baroque remodeling (1) as well as cracks in the walls and the north chapel (1); 2023*

strony zewnętrznej, w ścianach kaplicy, jak i od strony wewnętrznej, w miejscach występowania zarysowań pionowych, co może świadczyć o zróżnicowanej pracy statycznej głównego korpusu świątyni i dobudowanej kaplicy.

vertical wall cracks and multi-directional vault cracking (Fig. 5). The lower parts of the buttresses are visible from the exterior within the chapel walls and from the interior at the locations of vertical cracks, indicating the differential structural response of the main body and the added chapel.

Also in the case of the church in Drohobych, the investigations revealed homogeneous subsoil conditions, with the soil profile consisting of silty clays and clayey sands with good bearing capacity. Nevertheless, these soils are largely impermeable, causing rainwater to accumulate at the foundation level [Przyborowski 2023]. This does not have a decisive impact on the state of the church's structural cracking.
