EISENBAHNBRÜCKE ÜBER DIE RUHR

BEI HOHENSYBURG,

DEREN EINSTURZ INFOLGE DES HOCHWASSERS VOM JAHRE 1890

UND IHRE WIEDERHERSTELLUNG.

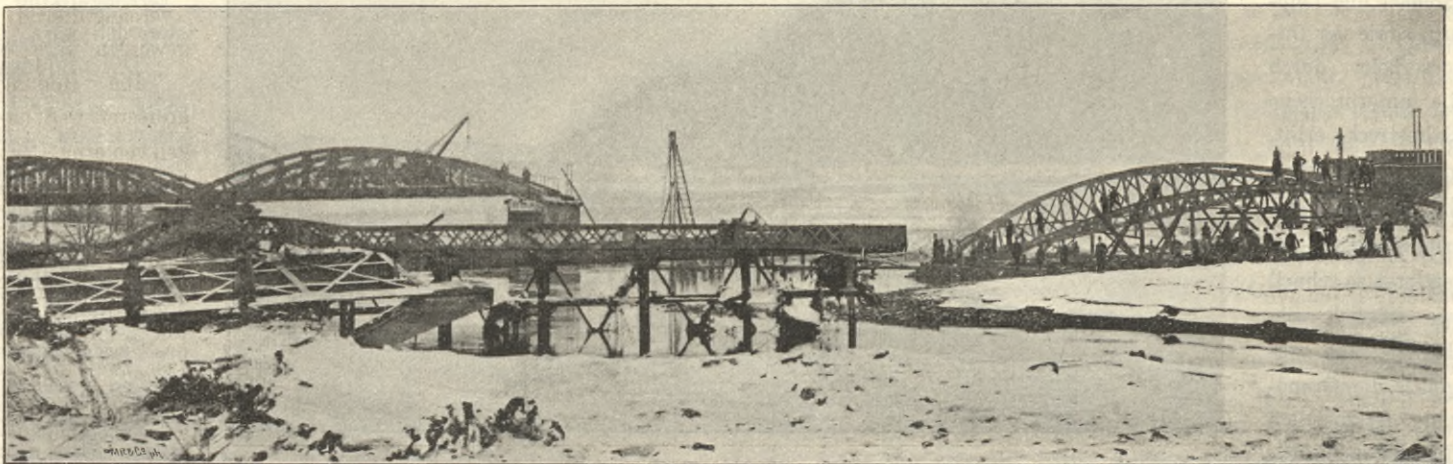
Abb. a.

Die Brücke bot nach dem Einsturz das in den Abb. 2, 3 und 4 (auf Blatt 1) sowie in den Lichtbildaufnahmen Abb. a, b und c dargestellte Bild. Der erste Mittelpfeiler war um seine linke Kante nach dem Lande zu umgefallen. Von den beiden Brückenkörpern der ersten Oeffnung war der eine am Landpfeiler hängen geblieben, der andere lag 35 m unterhalb der Brücke aufrecht und wohl erhalten auf dem Flußbette. Die beiden Ueberbauten der zweiten Oeffnung fand man 90 bis 120 m unterhalb der Brücke vollständig verbogen und in einander ge-

schoben im Flußbette, was einen Begriff von der Gewalt der Hochfluth giebt, wenn man bedenkt, daß jeder Ueberbau ein Gewicht von 56 Tonnen besitzt. Die beiden letzteren Ueberbauten hatten nur den Werth von altem Eisen, während die ersteren wieder verwendbar erschienen. In den beiden Oeffnungen war eine Auskolkung von 5 m Tiefe entstanden, welche sich 20 m weit nach vorwärts und rückwärts erstreckte.

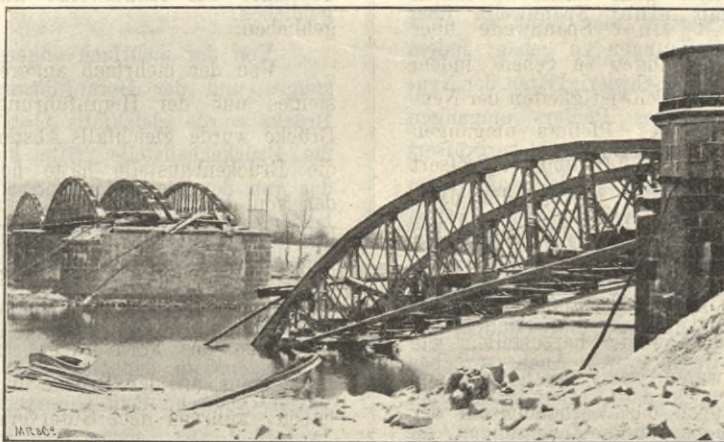
Abb. b.

Die Ursache des Pfeiler-einsturzes ist vor allem in der sehr ungünstigen Lage der Brücke nahe unterhalb des fast rechtwinkligen Zusammen-treffens der beiden Flüsse Ruhr und Lenne (siehe umstehende Abb. d), sowie in dem Umstande zu suchen, daß das Hochwasserprofil durch den Brückenbau sehr eingengt worden ist.

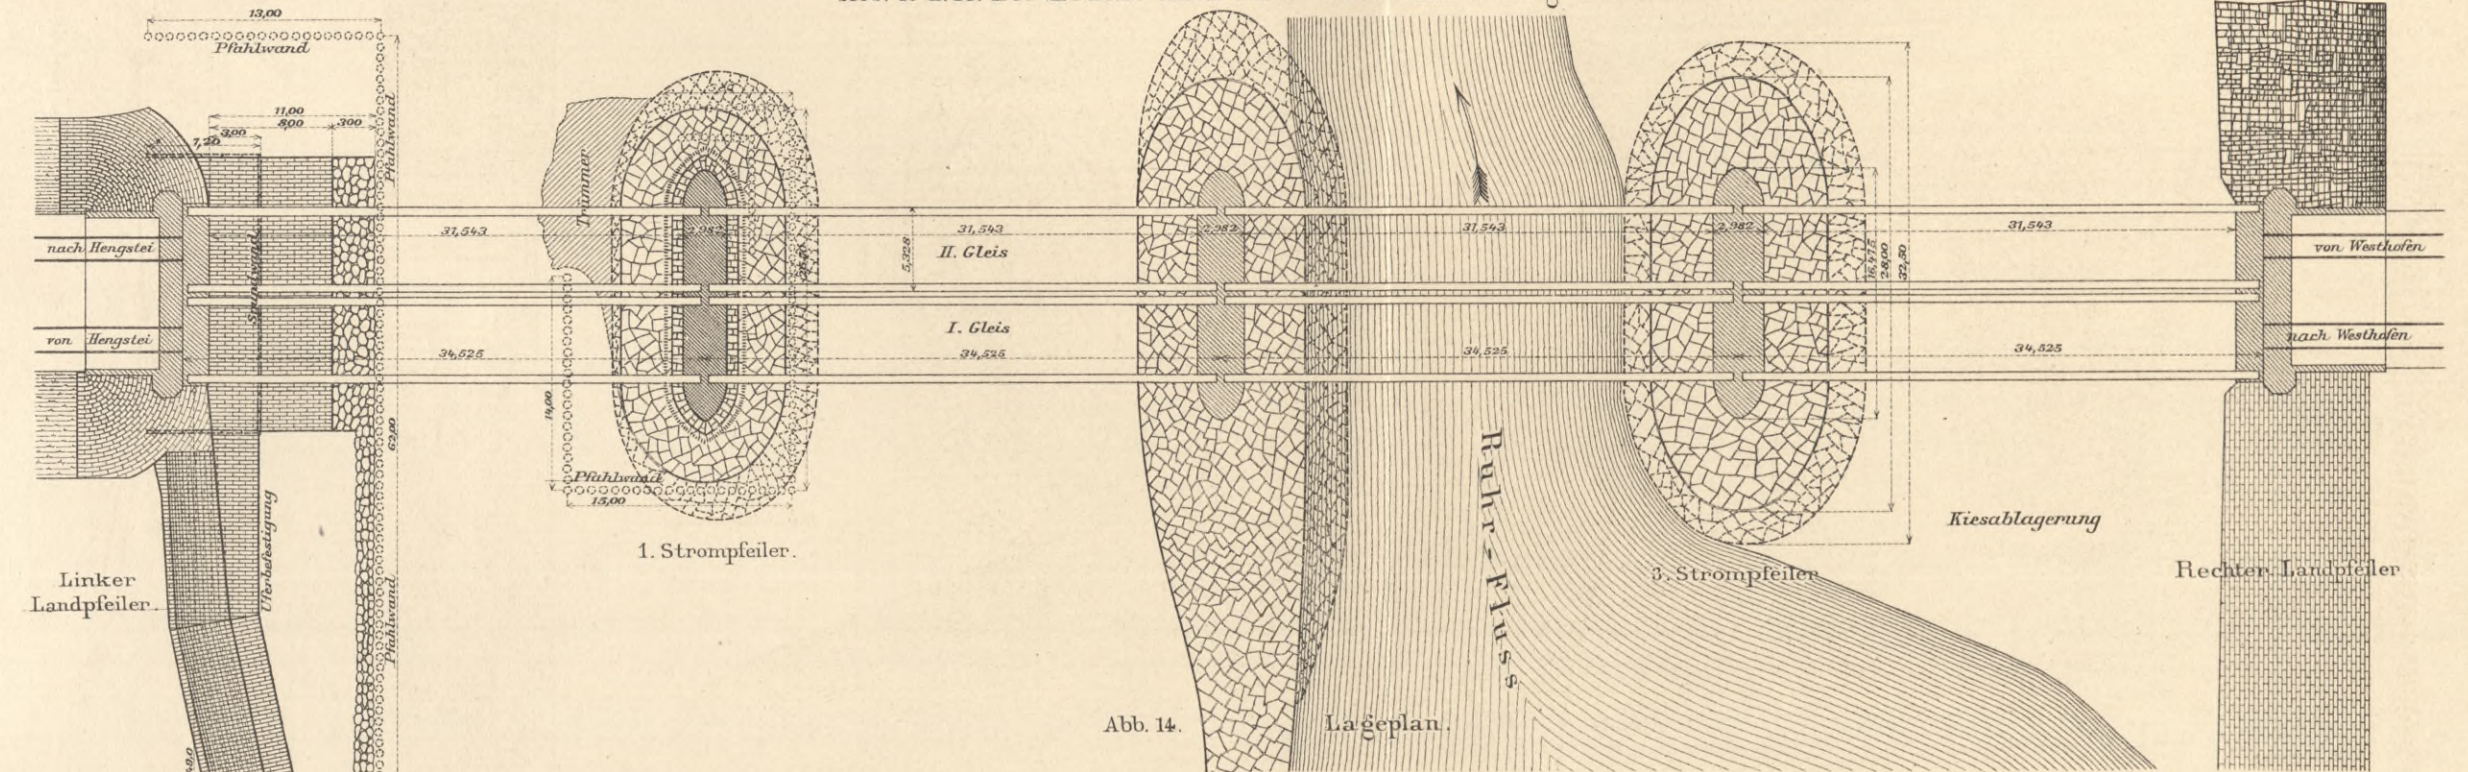
Abb. 1. Brücke vor dem Einbruch.

Eisenbahnbrücke bei Hohensyburg (Abb. 1) fast die Trägerunterkante erreichte und 1,30 m höher war, als das bisher höchste Wasser vom März 1888, dem die seit 23 Jahren stehende Brücke Stand gehalten hatte. Abends 5 Uhr, unmittelbar nach-
