DETAL ODTWORZONY

Adaptację historycznego obiektu i odtworzenie dawnych oraz wprowadzenia nowych detali przedstawiono na przykładzie rewitalizacji barokowego klasztoru w Mochowie. Detal stanowiący integralną część architektury świadczył o jej cechach stylowych. Detale odtworzone, jak i na nowo wprowadzone wykonano współczesnymi technologiami. Przywrócono więc charakter architektury dając świadectwo epoki, w której obiekt powstał. Jednak, czy ten detal dziś tak wykonany mamy nazywać historycznym, czy współczesnym?

DETAIL RESTORED

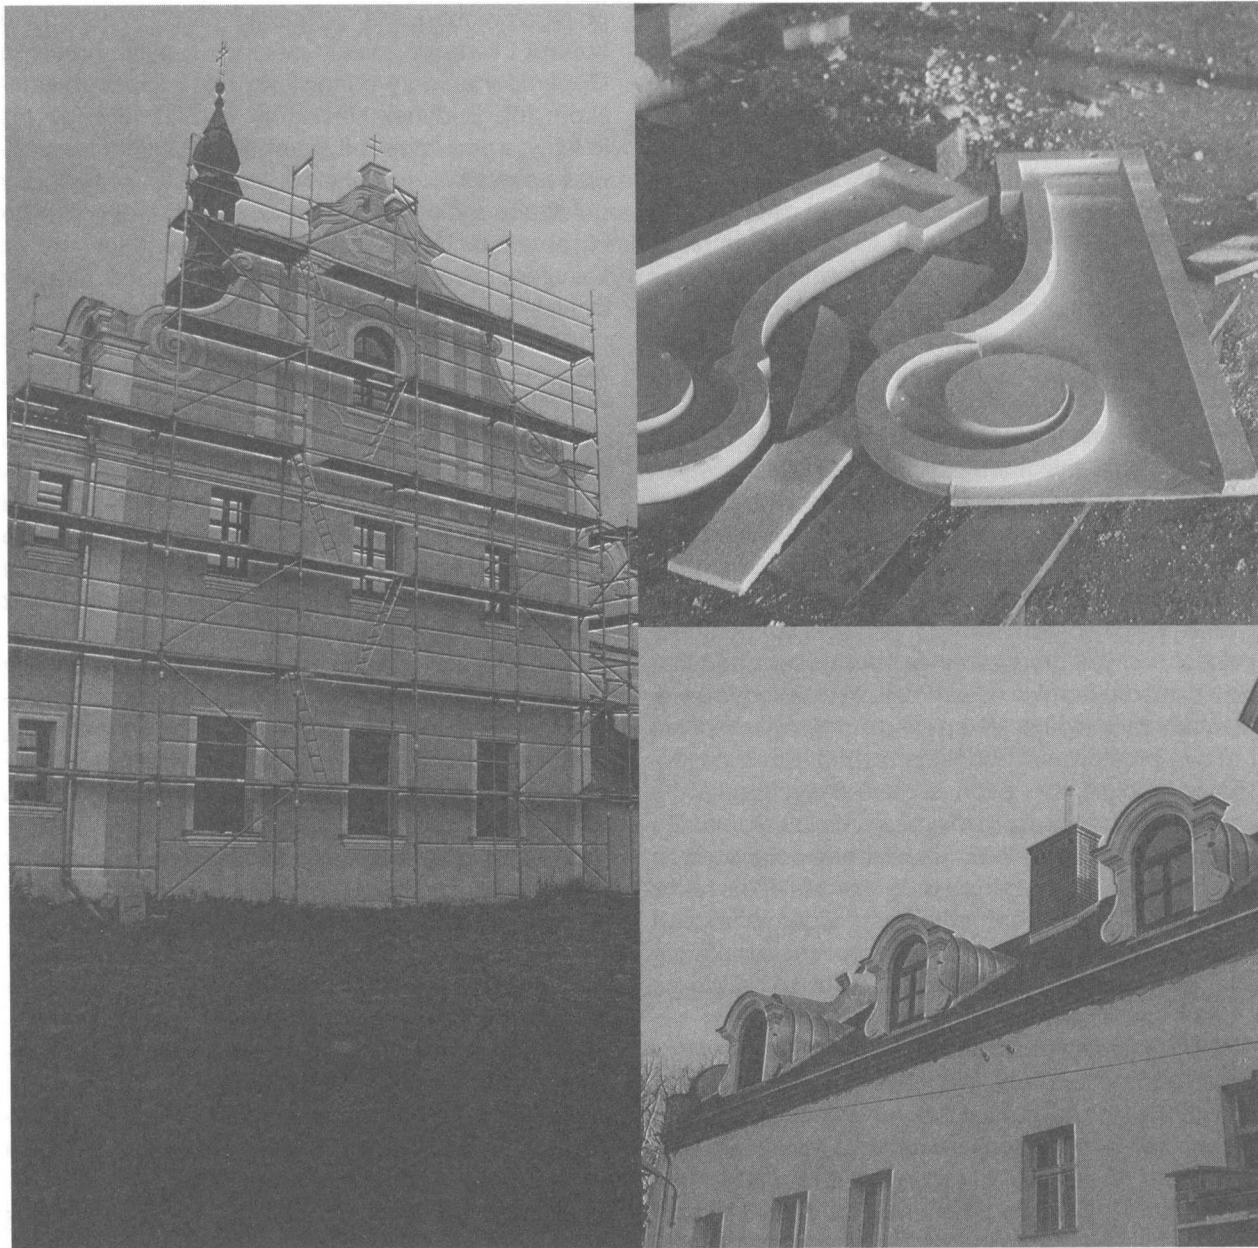
1. Mochów, klasztor oo. Paulinów, elewacja tylna, 2004 r., fot. autora
2. Mochów, klasztor oo. Paulinów, detale sztukatorskie lukarny, 2004 r., fot. Autora
3. Mochów, klasztor oo. Paulinów, fragment elewacji bocznej z nowymi lukarnami, 2004 r., fot. autora

Stan techniczny obiektu był tak zły, że zaistniała konieczność usunięcia większości tynków wewnętrznych oraz znacznej części zewnętrznych. Ściany były bardzo mocno zawilgocone w wyniku działania wód opadowych i gruntowych. Po skuciu tynków zewnętrznych usunięte zostały również nie mające wartości historycznych „detale” wykonywane w trakcie doraźnych napraw. Na podstawie przeprowadzonych badań próbek ścian i tynków szczegółowo określono stan ich wilgotności i zasolenia. Detale architektoniczne pochodzące z czasów z przed przebudowy w roku 1850 zostały zachowane fragmentarycznie i były pokryte często kilkoma warstwami późniejszych przecierek tynkarskich. Bardzo mocno zawilgocone były podłogi w obrębie parteru. Poprzedni użytkownicy zakładali kolejne ich warstwy, nie osuszając poprzednich. W różnych pomieszczeniach takich warstw podłóg było od trzech do sześciu co powodowało podniesienie poziomu parteru od 50 do 80 cm. Przywrócenie pierwotnego poziomu podłóg w obrębie parteru dało możliwość wyeksponowania oraz odtworzenia zabytkowych portali wraz z ich detalami. Po wykonaniu izolacji fundamentów na ścianach

nośnych w obrębie parteru do wysokości okien położono warstwowo tynk renowacyjny szerokoporowy. Na pozostałych powierzchniach elewacji zastosowano tynk na bazie trassu i wapna. Po szczegółowych badaniach architektonicznych uporządkowano tektynikę elewacji, przesuwając niektóre otwory okienne na ich pierwotne miejsce oraz odtwarzając wcześniej zamurowane. Wymieniono również pochodzącą z lat pięćdziesiątych XX wieku, a będącą w fatalnym stanie technicznym stolarkę okienną i drzwiową. Oczyszczono i „uczyniono” zachowane fragmenty sztukatorskich detali architektonicznych (gzymsy, tympanony nadokienne, woluty, kroksztyny, profilowane opaski, bazy i kapitele pilastrów). Metodami sztukatorskimi uzupełniono detale na fasadzie i elewacji tylnej, odtwarzając w ich górnych partiach wolutowe spływy oraz pilastry i kamienne kule na postumentach. Wykonano profilowane opaski okienne oraz podokienniki w elewacjach bocznych. Dach został pokryty dachówką karpiówką, a wszystkie obróbki dekarские wykonano z blachy miedzianej. Nowo zaprojektowane lukarny na dachu również otrzymały swój detal architektoniczny. Po konsultacjach z Wojewódzkim Konserwatorem Zabytków wprowadzono detal sztukatorski nawiązujący do barokowych lukarn i korespondujący z formami istniejącymi na fasadzie budynku.

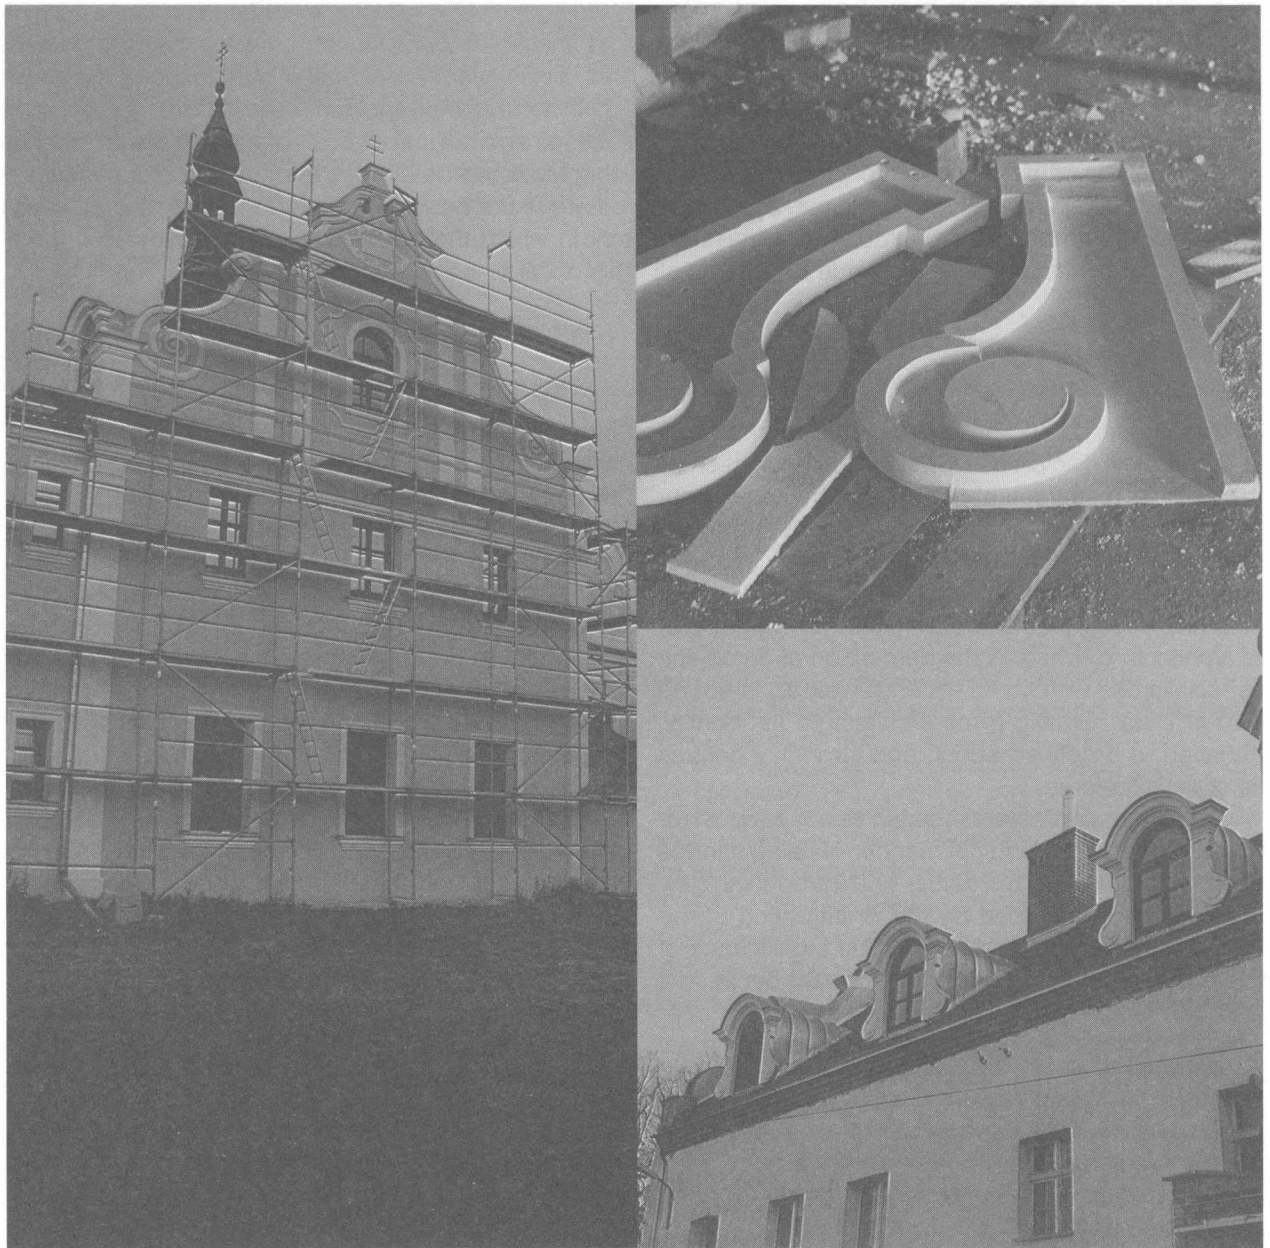
1. Mochow, St. Paul Convent, rear elevation, 2004. Phot. author.

2. Mochow, details stucco dormer windows, 2004. Phot. author.

3. Mochow, St. Paul Convent, part of the side elevation of the new dormer windows. Phot. author

The technical condition of this object was so bad that it was necessary to remove most internal and external plasters. The walls were very damp as a result of the activity of rain- and groundwater. After breaking the external plasters, "details" without any historical values, added in the course of short-term repairs, were removed as well. On the basis of wall and plaster samples, their dampness and salinity were precisely examined. Architectural details from before the 1850 rebuilding were preserved fragmentarily and frequently covered with several layers of sawn plaster. The downstairs floors were very damp. The previous users added more and more layers without drying the earlier ones. There were three to six such floor layers in various rooms which raised the ground floor level from 50 to 80 cm. Restoring the original floor level on the ground floor made it possible to expose and recreate the historical portals with their details. After laying foundation insulation on the bearing walls within the ground floor up to the window height, layers of wide-pore renovation plaster were applied. Trass- and lime-based plaster was used on the remaining elevation surfaces. After thorough architectural research, the elevation tectonics was put in order, whereas some window openings were shifted to their original position, and the walled-up windows were recreated. The window and door woodwork, coming from the 1950s and being in a terrible technical condition, was also replaced. The preserved fragments of stucco architectural details (cornices, window tympanums,

volute, corbels, profiled bands, pilaster bases and chapiters) were cleaned and made legible. Stucco methods helped to complement the details on the facade and the back elevation as well as recreate the volute flows in the upper parts plus the pilasters and stone spheres on the pedestals. Profiled window bands and windowsills in the side elevations were implemented. The roof was covered with plain tiles, while all its edges were made of copper sheet. The newly designed dormer windows on the roof received their architectural detail, too. After consulting the Provincial Monument Restorer, they introduced stuccoed detail referring to the baroque dormers and corresponding with the forms which exist on the façade.
