Andrzej Kadłuczka

## Restauracja i modernizacja Galerii Sztuki Polskiej XIX wieku Muzeum Narodowego w Sukiennicach w Krakowie

### Restoration and modernisation of the Gallery of the 19<sup>th</sup>-century Polish Art at the National Museum in Sukiennice in Krakow

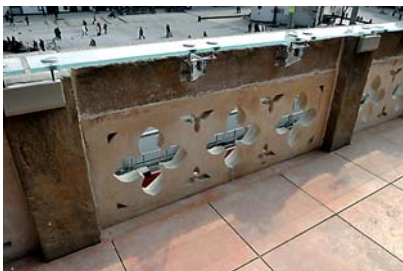
Ryc. 1. Balustrada i fragment podłogi dystansowej tarasu dla publiczności  
Fig. 1. Balustrade and a fragment of a raised floor of the viewing terrace for the public

Besides creating a safe and comfortable terrace floor, another problem was posed by too low original neo-Gothic stone balustrade, whose height did not meet the criteria of industrial safety while raising it to the required height was not possible because of conservation reasons. Therefore, the solution was accepted in the form of a horizontal glass sill restricting access to the balustrade, but invisible from the outside.

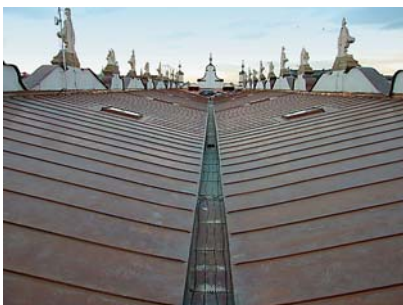
Ryc. 2. Dach pograżony po korekcie nachylenia z centralną podgrzewaną rynną  
Fig. 2. Sunken roof after correction of its sloping angle, with central, heated drainpipe

The project provided for the introduction of a new construction of those roofs with simultaneous correction of their sloping angle, so as to be able to use the acquired room without drastically changing the bulk of the object. This created an opportunity for different more advantageous organization of the public section of the Gallery and for increasing its insufficient sanitary, technical and multimedia base. Installations were fitted under the floor of the rooms in the vault haunches over the ground floor.

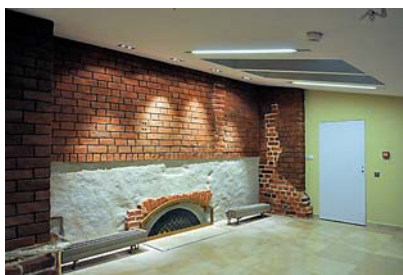
Ryc. 7. Nowe pomieszczenia użytkowe (cafe bar) uzyskane po korekcie dachów pulpitowych  
Fig. 7. New utility rooms (coffee bar) obtained after correcting the pitched roofs

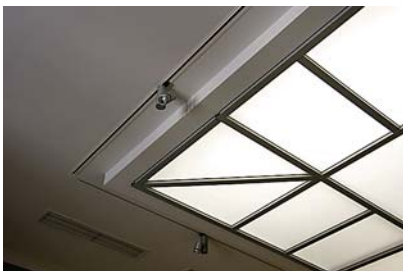
Ryc. 4. Fragment sufitu świetlnego z paneli poliwęglanowych  
Fig. 4. Fragment of a luminous ceiling from polycarbonate panels

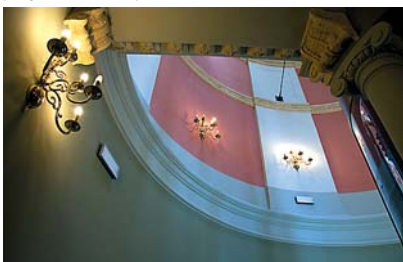
Ryc. 5. Nowa kolorystyka klatki schodowej odтворzona na podstawie badań stratygraficznych  
Fig. 5. New colour scheme of the staircase recreated on the basis of stratigraphic research

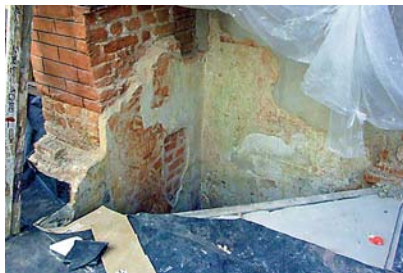
Ryc. 10. Odkryte renesansowe fragmenty polichromii zdobiącej ściany nieistniejącego domu kupieckiego  
Fig. 10. Uncovered Renaissance fragments of the polychrome decorating the walls of a non-existent merchant house

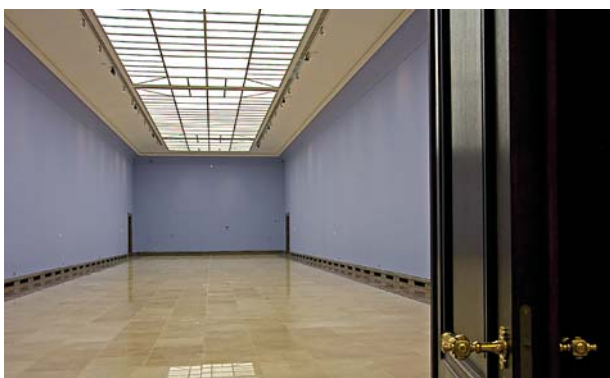
Ryc. 15. Sala Chełmońskiego po restauracji – wymianie sufitu świetlnego i podłogi  
 Fig. 15. Chełmoński Room after restoration – replaced luminous ceiling and floor

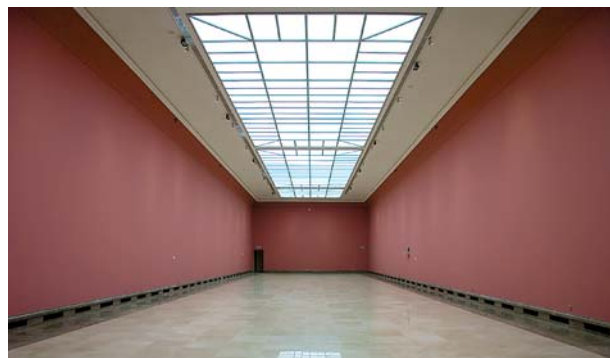
Ryc. 18. Widok ogólny sali Holdu Pruskiego z nowych sufitem świetlnym  
 Fig. 18. General view of the Prussian Homage room with the new luminous ceiling

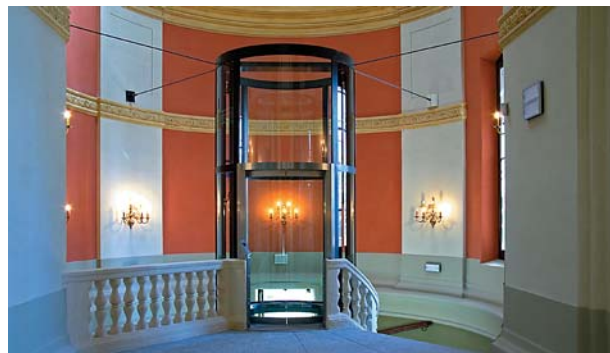
Ryc. 19. Widok windy panoramicznej wkomponowanej w reprezentacyjne schody Prylińskiego  
 Fig. 19. View of the panoramic lift fitted into the formal staircase by Pryliński

The designed crane was devised as an untypical unit with hydraulic drive, a fully glazed closed shaft the size of which was fitted to the dimensions of the cage with a ‘scenic’ cabin (360°) opening on both sides, on the plan of a circle with the construction filled in with tempered glass and a glass ceiling, fixed to the floor platform. The cabin floor was laid with synthetic granite, and its metal elements were made from stainless steel in the “dark satin” colour.
