INŻYNIERYJNE PROBLEMY ZABEZPIECZENIA  
I UTRZYMANIA GOTYCKIEJ BAZYLIKI MNIEJSZEJ  
P.W. ŚW. JAKUBA STARSZEGO W OLSZTYNIE

ENGINEERING PROBLEMS OF THE PROTECTION AND THE  
MAINTENANCE OF THE SAINT JACOB SR'S GOTHIC MINOR  
BASILICA IN OLSZTYN

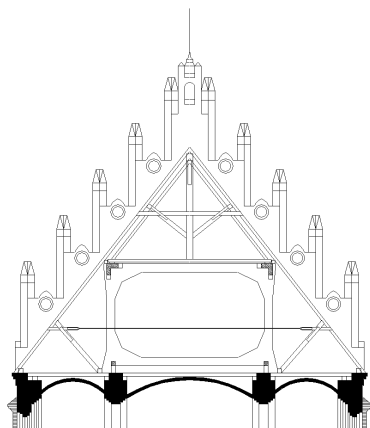
Rys. 5. Schematyczny przekrój poprzeczny korpusu z żelbetową ramą.

Przeprowadzony w pierwszej ćwierci XX wieku przegląd obiektu ujawnił nieskuteczność poprzednich napraw. Stwierdzono bowiem postępujące odkształcenia drewnianej więźby dachowej korpusu świątyni wywołanej parciem oddylatowanych od murów wieży pólsczytów zachodnich.

Krokwie dwuspadowego dachu nad nawami odchyliły się od pionu o kilkadziesiąt centymetrów w kierunku murewanego szczytu wschodniego powodując jego odkształcenie i liczne pęknięcia. W 1930 roku podjęto zatem remont kapitalny więźby.

Z dachu kościoła zdjęto dachówki i rozebrano górną jego część ponad płatwiami (górne fragmenty krokwi były tak zniszczone, że nie nadawały się do dalszej konserwacji). Dolne fragmenty krokwi odciążono poprzez wykonstruowanie przestrzennej ramy żelbetowej (wspartej na filarach nawy środkowej), która stanowić miała podparcie dla zrekonstruowanej górnej części dachu.

Monolityczna rama przywróciła dachowi niezmienną geometryczną, mimo że dolne fragmenty krokwi pozostały odchylone od pionu (górne ich końce przesunęły się w stosunku do swojego pierwotnego położenia o 50-60 cm). Następnie wykonano niezbędne naprawy i wzmocnienia szczytu wschodniego oraz założono instalację odgromową.

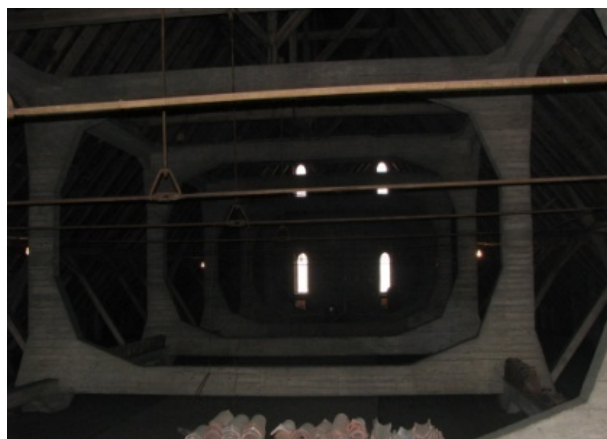
Rys. 6. Przestrzenna rama żelbetowa i ściągi na poddaszu ponad nawami.

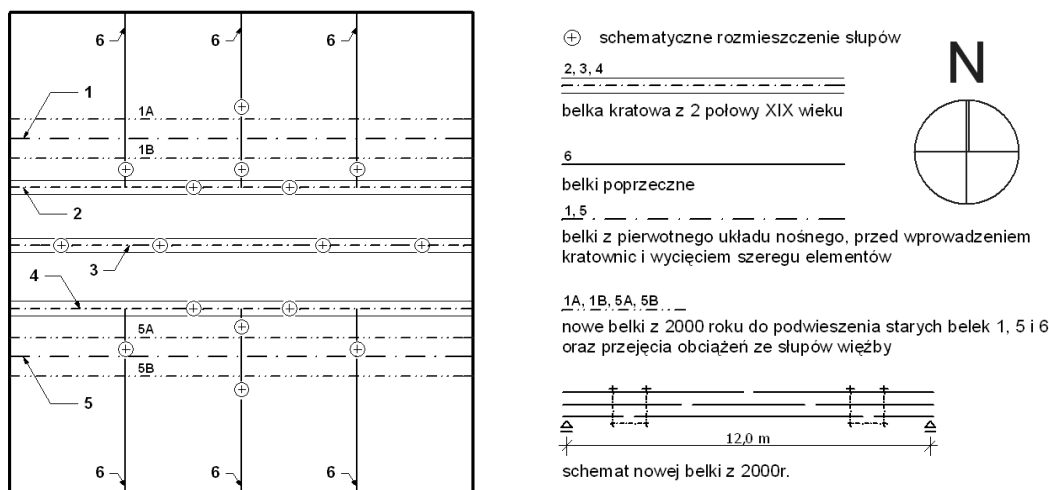
Niestety belki poprzeczne (oznaczone na rys. 7 numerem 6), na których stoją słupy więźby, oparto na konstrukcji wsporczej dzwonów.

Zbadano, że uruchomienie dzwonu wywołuje drgania całej konstrukcji dzwonnicy, ponieważ oparcie wieżby się na szkielecie wsporczym (na konstrukcji wsporczej oparte były belki poprzeczne oznaczone na rys. numerem 6) spowodowało jego zaklinowanie i unieruchomienie przesuwu. Duże siły poziome wywoływane wychyleniami dzwonu przenosiły się na ściany obwodowe wieży powodując ich zarysowania.

Opisane zjawisko przyjęto za główny powód uszkodzeń murów wieży nie wykluczając jednocześnie destrukcyjnego wpływu zamarzania wody w spękaniach ścian oraz działania znaczących sił rozporu od konstrukcji wieżby dachowej.

Rys. 7. Schemat wzmocnienia konstrukcji nośnej więźby wieży.

- oczyszczono elementy więźby dachowej i usunięto 60 silnie porażonych przez szkodniki i korozję biologiczną fragmentów drewnianej konstrukcji dachu,
- wprowadzono 71 brakujących elementów więźby oraz uzupełniono ubytki,
- oddzielono więźbę dachową od konstrukcji wsporczej dzwonu.

- dokręcono stalowe złącza więźby,
- zabezpieczono antykorozyjnie śruby,
- wymieniono zniszczone fragmenty murłaty oraz uzupełniono braki w jej ciągłości,
- oczyszczono (ociosano ok. 200 mb powierzchni belek porażonych szkodnikami), uzupełniono braki i zaimpregnowano elementy konstrukcji drewnianej wieży,
- wymieniono 30 zniszczonych elementów konstrukcji wsporczej dzwonów,
- umocniono poluzowane drewniane kliny w połączeniach ciesielskich konstrukcji wsporczej (naprawiono 180 węzłów dzwonnicy)<sup>18</sup>,
- wykonano remont drewnianych podestów poszczególnych kondygnacji dzwonnicy, na poziomie dzwonów rozebrano stary pomost i wykonano nową konstrukcję oddzieloną od murów wieży,
- zabezpieczono antykorozyjnie konstrukcję zawieszenia dzwonów i istniejące ściąg.

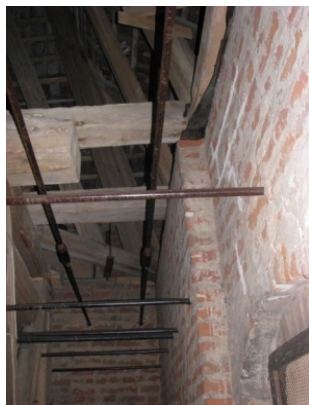
W trakcie prac w zakresie renowacji elewacji wieży przeprowadzono przegląd techniczny jej murów obwodowych<sup>14</sup>. Wykazał on liczne zarysowania pionowe obejmujące całą grubość ścian (stwierdzono występowanie rys i pęknięć o szerokości od kilku do 25 mm), w wyniku których doszło do

rozsegregowania przestrzennie pracującego układu murów na pojedyncze filary o dużej smukłości (sztywność elementu ściany wydzielonego rysami jest bowiem znacznie mniejsza niż sztywność naroży wieży). W celu kontroli propagacji rys w styczniu 1999 roku założono na wewnętrznej powierzchni zarysowanych ścian wieży około 30 plomb.

Rys. 8. Ściagi spinające ściany wieży (wklejane w mury).

Następnym etapem prac naprawczych w dzwonnicy było wzmocnienie murów. Po oczyszczeniu miejsc zarysowanych i usunięciu uszkodzonych cegieł, wykonano naprawy pęknięć tradycyjną metodą murarską z zastosowaniem cegieł ceramicznych (przemurowanie na 1,5 cegły o wymiarach cegieł gotyckich) na zaprawie wapiennej. W wybranych miejscach naprawy pęknięć dokonano metodą wklejania w spoiny żebrowanych prętów stalowych Ø6 (co 4 warstwy cegieł po dwa pręty na spoinę) z zastosowaniem jako spoiwa żywicy syntetycznej HILTI HY 50 [4].

Pierwotnie rozważano możliwość usztywnienia konstrukcji murów poprzez zastosowanie wstępnie sprężonych ściąгов obwodowych [6] umieszczonych po zewnętrznej stronie ścian lub wykonanie żelbetowego wieńca na odsadźce ścian znajdującej się 1,30 m poniżej korony wieży [4]. Ostatecznie ze względu na trudności techniczne wykonania odstąpiono od tych rozwiązań przyjmując usztywnienie murów w postaci dwudziestu ściąгов stalowych o średnicy 36 mm (po 10 ściąгов w dwu wzajemnie prostopadłych kierunkach). Ściąg (złożone z 3 odcinków łączonych na 2 śruby rzymskie Ø70) kotwiono w ścianach na głębokość 70 cm wklejając je za pomocą kompozytu epoksydowego. Ściąg naciągnięto po naprawieniu pęknięć murów.

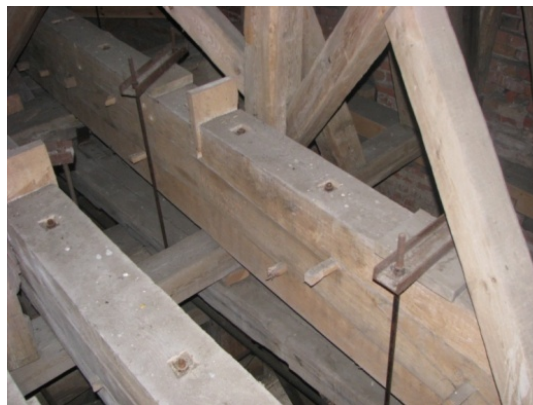
Po dokonanych oględzinach wieżby dachowej stwierdzono, że jej elementami nośnymi są dwie belki wcześniejsze (do których dochodzą wymiany oparte na murlacie) i trzy późniejsze dźwigary kratowe łączone na śruby. Krokwie oparte są na belkach, które leżą na murlacie. Konstrukcja wieżby posiadała elementy wprowadzone wtórnie oraz ślady przeróbek i wzmocnień, zwłaszcza w połączeniach ciesielskich, które były częściowo zniszczone lub poluzowane (luzy o szer. 12-40 cm). Belki i wymiany znajdowały się w bardzo złym stanie. Były mocno ugięte i miejscami nieprawidłowo oparte na konstrukcji wsporczej dzwonów [7].

Rys. 9. Nowe belki (składane z 3 elementów) odciążające układ nośny więźby wieży. Poniżej widoczne podwieszane stare belki.
