WIADOMOŚCI
KONSERWATORSKIE
JOURNAL OF HERITAGE CONSERVATION

77/2024

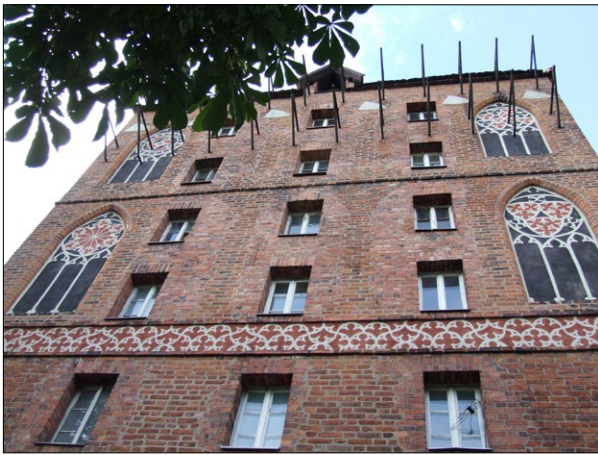
Ryc. 4. Baszta Golebnik – górny fragment elewacji południowej, 2020.
Fig. 4. Golebnik Tower – the upper part of the southern facade, 2020.

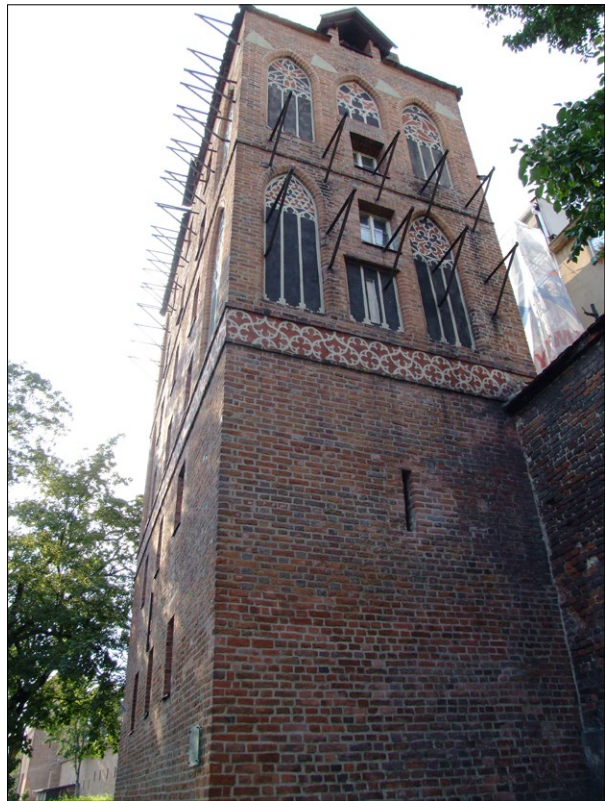
Ryc. 5. Baszta Golebnik – górny fragment elewacji wschodniej, 2020.
Fig. 5. Golebnik Tower – the upper part of the eastern facade, 2020.

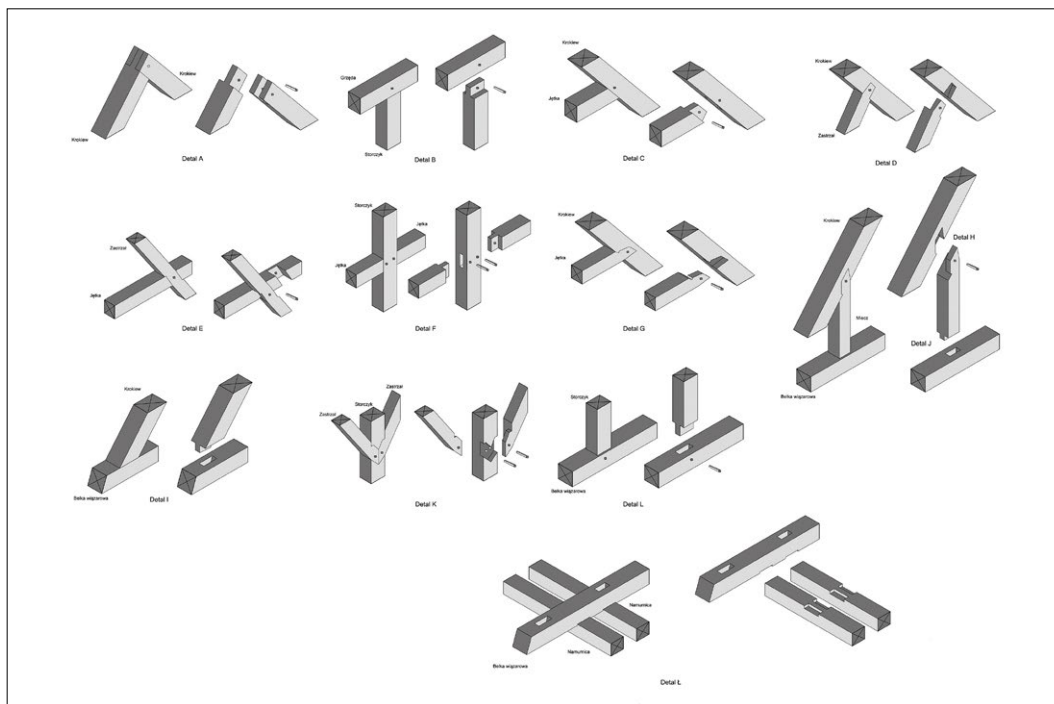
Ryc. 8. Analiza więźby dachowej. Detal – złącza ciesielskie na przykładzie więzara nr 14 nad nawą główną.
 Fig. 8. Roof truss analysis. Detail – carpentry joints, exemplified by truss No. 14 above the main nave.

W całej więźbie dominują złącza nakładkowe, wrębowe i czopowe (ryc. 8, 9). Krokwie łączą się belkami więzaryowymi na czop zwykły niekołkowany, natomiast w kalenicy połączone są na zwiłowanie przechodzące zabezpieczone kołkiem. Miecze stopowe z belką więzaryową połączone są na czop prosty niekołkowany, a z krokwią na nakładkę w formie połowy jaskółczego ogona i zabezpieczone kołkiem. Storczyk połączony jest z belką więzaryową i górną jętką (grzędą) na czop prosty kołkowany. Grzędą połączona jest z krokwią na czop prosty kołkowany. Zastrzały połączone ze storczykiem i z krokwią na nakładkę w formie połowy jaskółczego ogona zabezpieczone kołkiem. Dolna jętka połączona z krokwią na nakładkę w formie połowy jaskółczego ogona zabezpieczona kołkiem, ze storczykiem połączona na czop prosty i zabezpieczona kołkiem, a z zastrzałem na zakładkę skośną. Wiązary posadowione są na namurnicach za pomocą połączeń na wręb podwójny. W ramach storczykowych w każdym z ustrojów (nad prezbiterium, nad korpusem nawowym oraz w wieży) rygle połączone są ze storczykami na czop kołkowany i na nakładkę, a zastrzały na nakładkę w formie połowy jaskółczego ogona i zabezpieczone kołkiem. Kołki obrobione są ręcznie i mają przekrój wielokątny. Wykonane są z drewna dębowego i bite od strony odwiązania (od strony południowej). Otwory na kołki w złączach ciesielskich

wywiercone są za pomocą świdra. W ramie storczykowej nad nawą główną rygle połączone są z więzarami na nakładkę oraz czop kołkowany. Wyjątkiem jest rygiel nr 1, połączony z więzarem nr 14 na nakładkę w formie jaskółczego ogona zabezpieczoną kołkiem¹. Natomiast zastrzał nr 5, połączony z więzarami 7 i 8, ma ubytek w części połączenia z ósmym więzarem (w tym miejscu jest puste gniazdo).

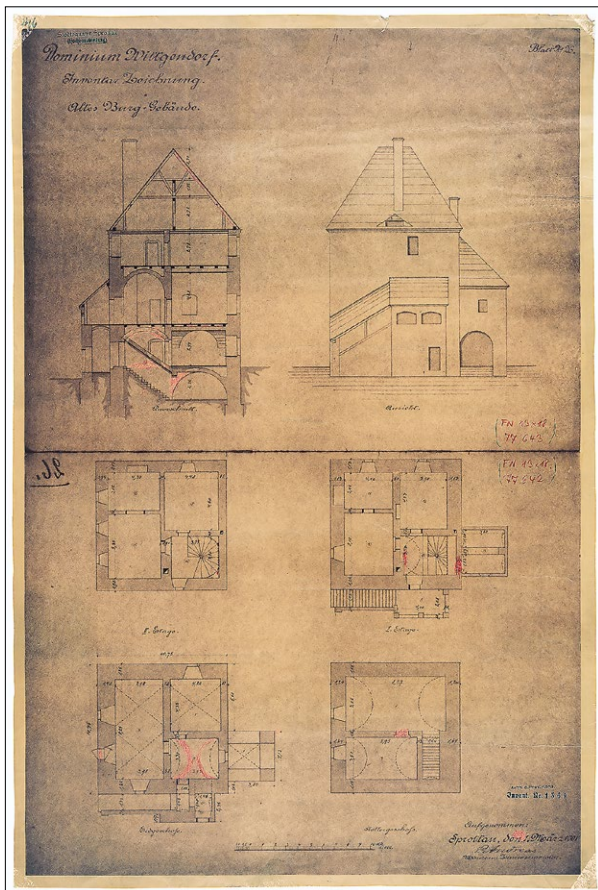
Ryc. 3. Zamek w Witkowie, inwentaryzacja wieży P. Andersa z 1901 r.; archiwum Lubuskiego Wojewódzkiego Konserwatora Zabytków w Zielonej Górze.

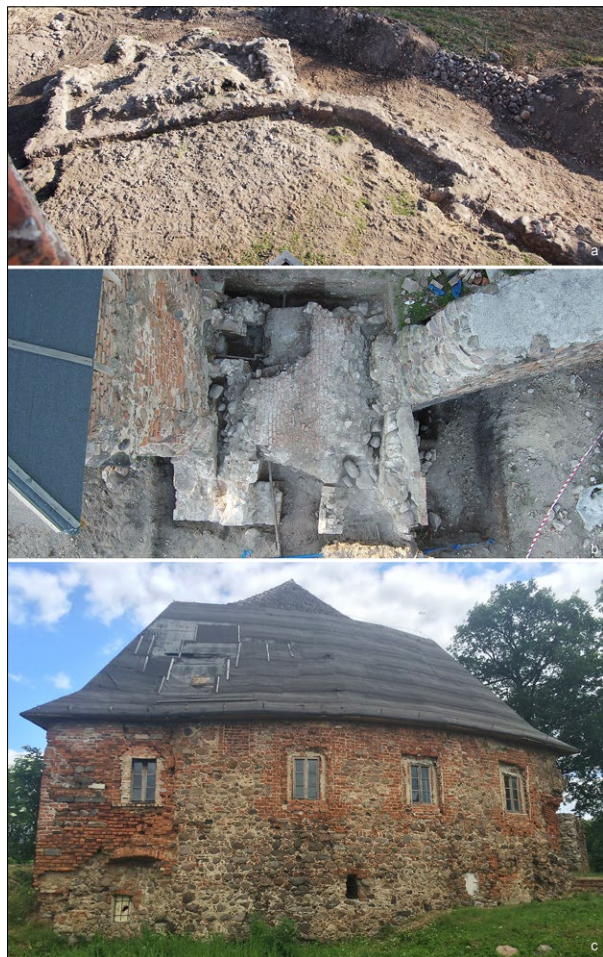
Ryc. 4. Zamek w Witkowie, a – relikty wschodniej kurtyny obwodu obronnego, stan w 2018 r. (fot. D. Gac); b – relikty bramy w południowej części obwodu obronnego odkryte w trakcie badań archeologicznych w 2020 r. (fot. B. Gruszka); c – dom bramny, budynek kryje w sobie relikty południowej kurtyny obwodu obronnego, stan z 2017 r. (fot. A. Michalak).

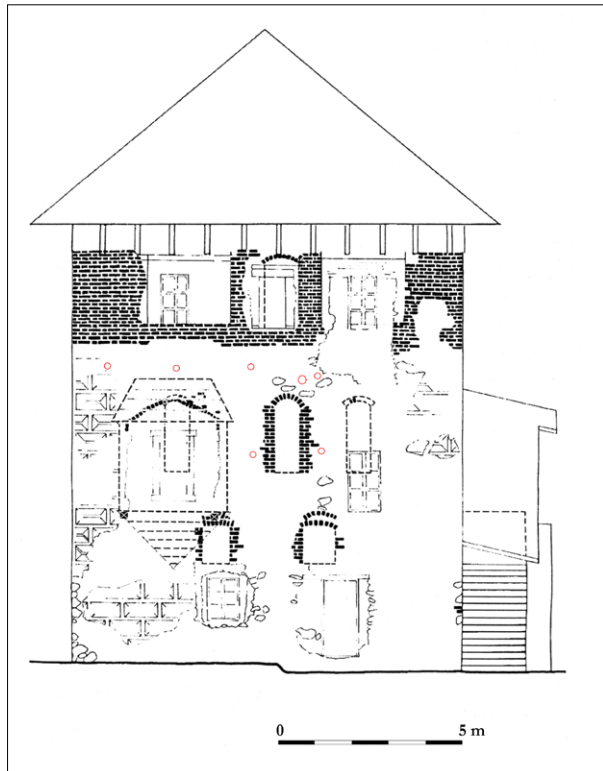
Ryc. 6. Zamek w Witkowie – wieża, elewacja południowo-wschodnia; czarnym kolorem zaznaczono ceglane wątki gotyckie, linią przerywaną rekonstrukcję wykusza i otworów, krzyżkami gniazda do mocowania wykusza (?), na czerwono ceramiczne naczynia wmurowane w elewację ([Chorowska 2003], uzupełn. A. Michalak).

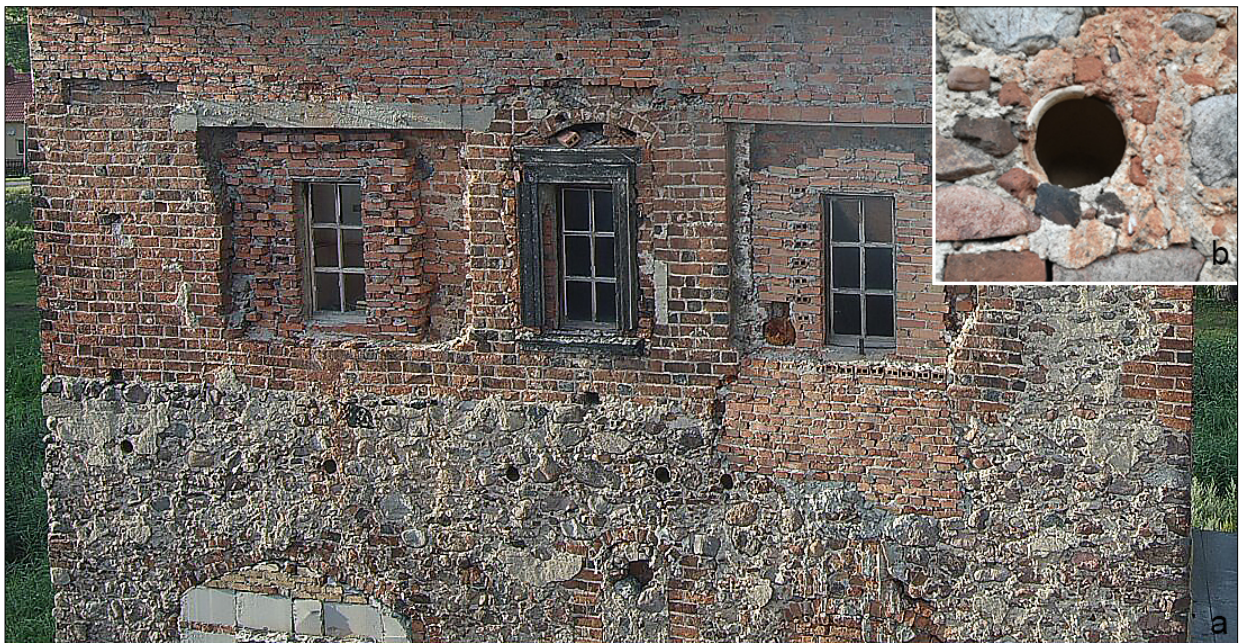
Ryc. 9. Zamek w Witkowie – wieża, a – naczynia ceramiczne wmurowane w elewację południowo-wschodnią, stan z 2020 r. (fot. B. Gruszka); b – zbliżenie jednego z naczyń (fot. A. Michalak).

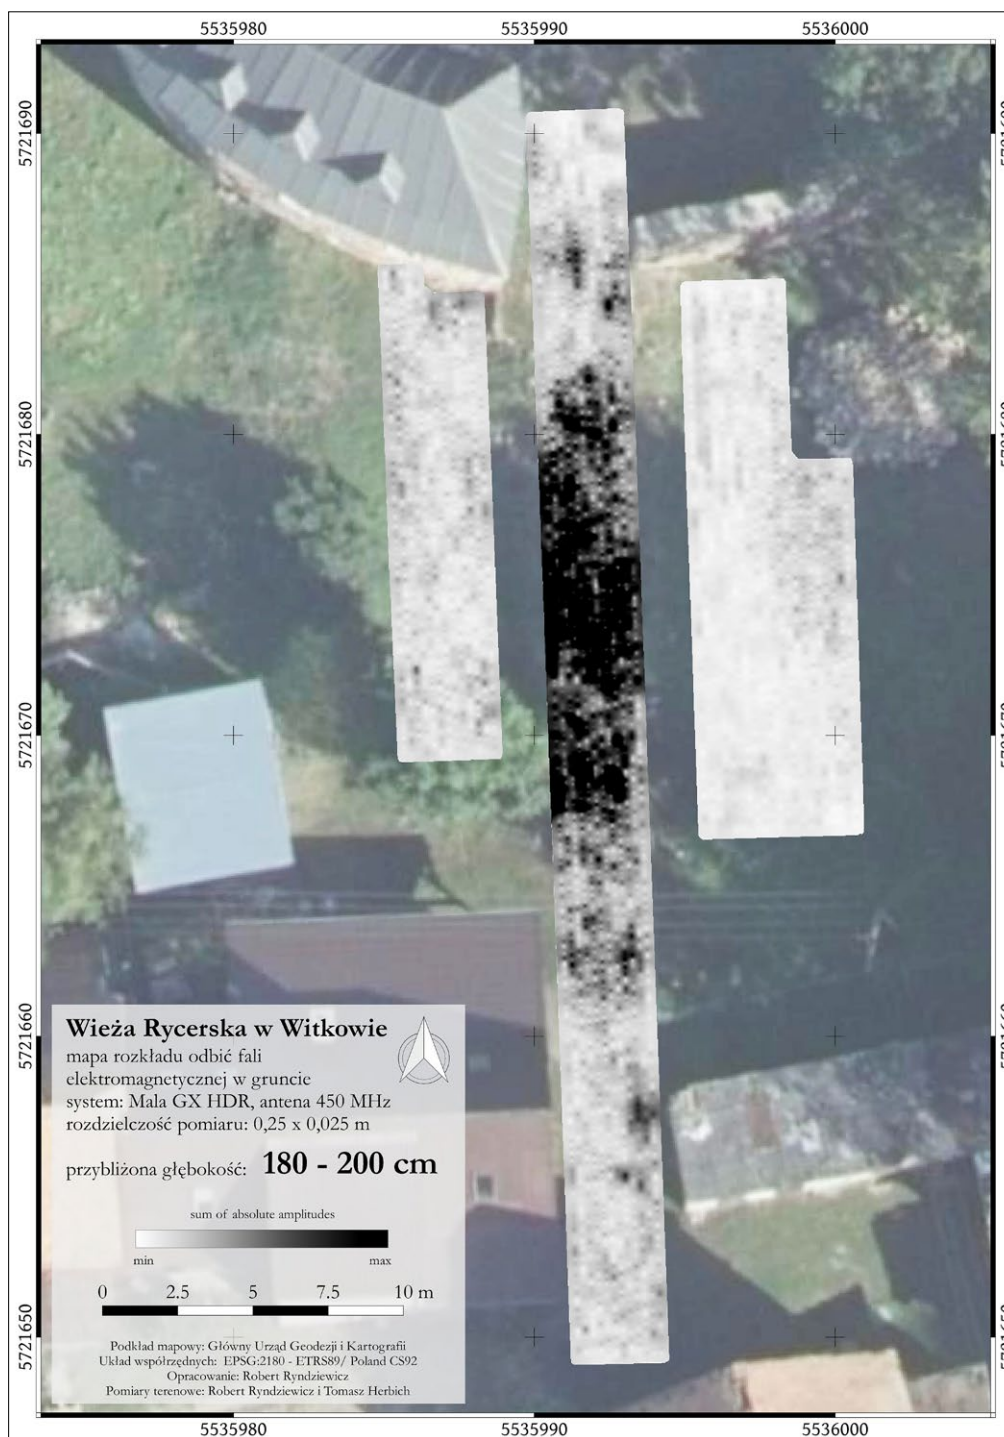
Ryc. 10. Zamek w Witkowie, wyniki badań georadarowych grobli wodącej do założenia w 2022 r. (oprac. R. Ryndziejewicz).

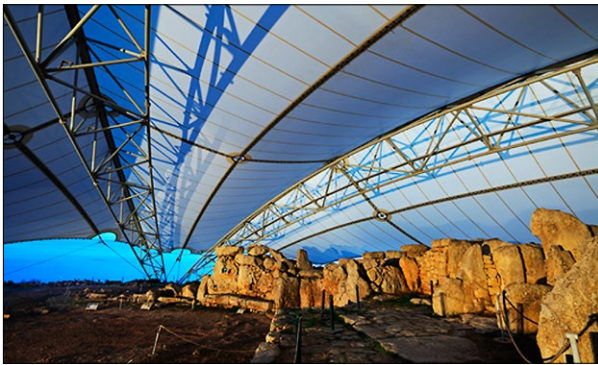
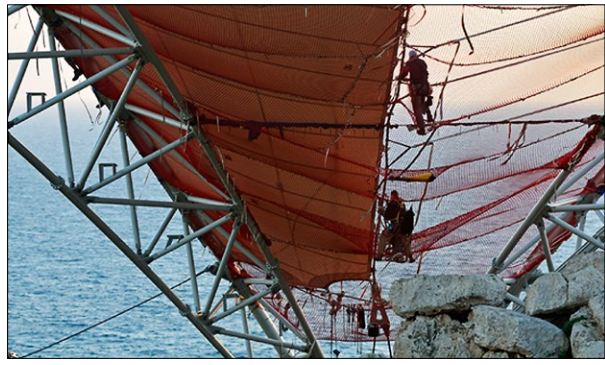
Ryc. 1. Osłona archeologiczna w Hagar Qim (proj. biuro FormTL, fot. M. Ansaloni): a. widok; b. montaż, c. stelaż w trakcie montażu.

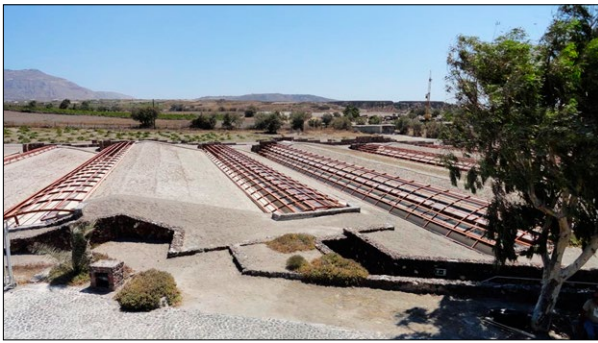
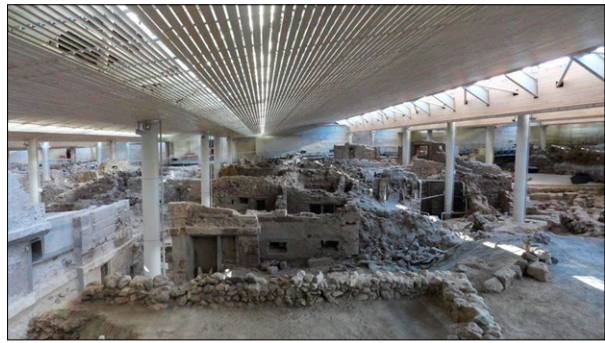
Ryc. 2. Akrotiri (proj. i oprac. N. Fintikakis): a. widok na osłonę w krajobrazie naturalnym; b. widok wnętrza rezerwatu archeologicznego; c. rozkład temperatury pod osłoną mierzony w wyznaczonych punktach w miesiącach letnich.

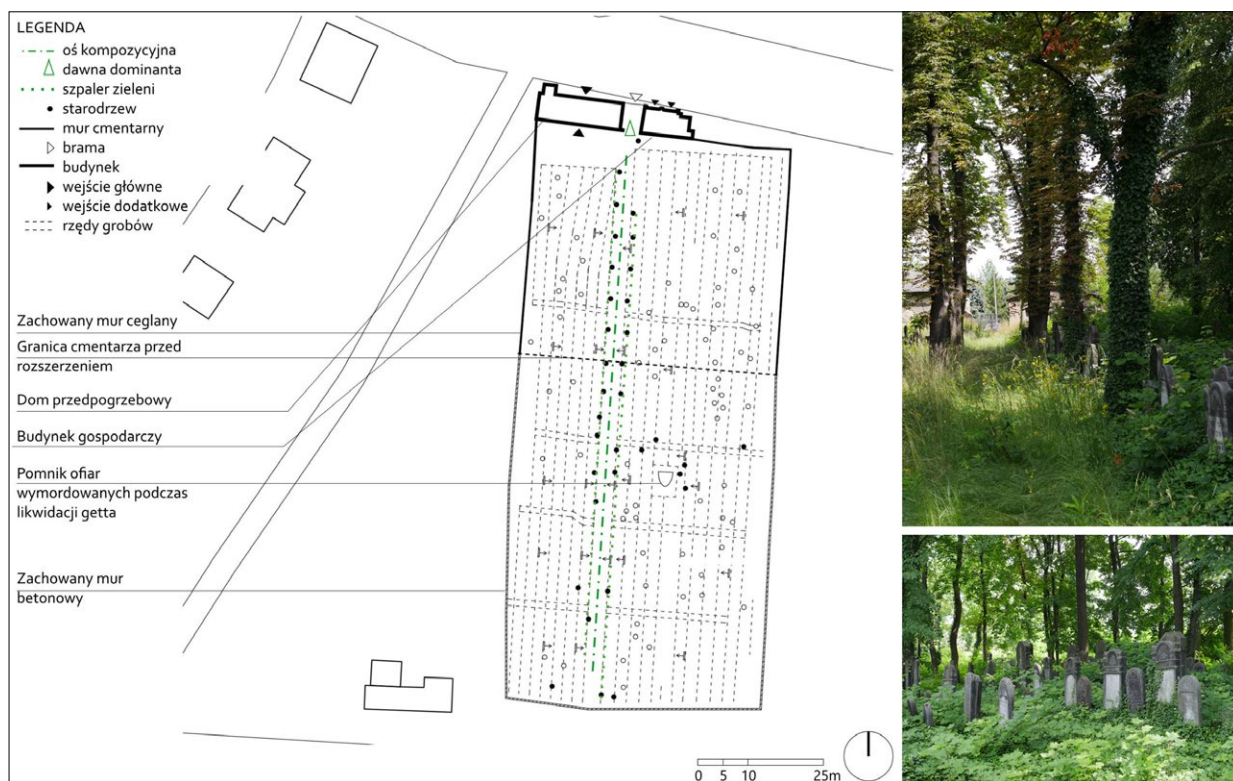
Ryc. 5. Plan i fotografie cmentarza żydowskiego w Zawierciu.

Fig. 5. Plan and photographs of the Jewish cemetery in Zawiercie.

The nearby burial site of Jews from Zawiercie, though containing features consistent with Jewish tradition, also has the features of an intentionally designed composition (Fig. 5). The cemetery, with an area of approximately 0.67 ha on a parcel of land rectangular in shape, was surrounded by a wall. In the northern part of the plot, at today's Daszyńskiego Street, a set of buildings was constructed. The development was planned in a similar way to that of the cemetery in Kromolów—a set of buildings, between which there is a cemetery gate, including a building that served as a pre-funeral home, probably also with living accommodation for the cemetery caretaker, and an outbuilding to accommodate hearses. The shapes of the buildings are simple, rectangular in design, covered with hipped roofs (the pre-funeral home) and gable roofs (the utility building). The cemetery gate is sited on the compositional axis of the whole site, which is an access route lined with chestnut trees, designed to be parallel to the longer border of the parcel of land. This is the only clearly visible path in the area, but analysis of the terrain relief allows us to assume that narrower paths may have been designed perpendicular to the road, but they did not have a compositional function. The rows of graves were designed to be parallel to the avenue, the graves themselves being oriented on the east-west axis, but it should be stressed that the tombstones with their inscriptions face the avenue and not just towards the east, which is a departure from tradition. However, this resolution has undoubted compositional advantages, because owing to the slight slope of the *matzevah*

grounds the tombstones are well displayed from the avenue. The tombstones found in the cemetery are almost exclusively traditional *matzevah*.

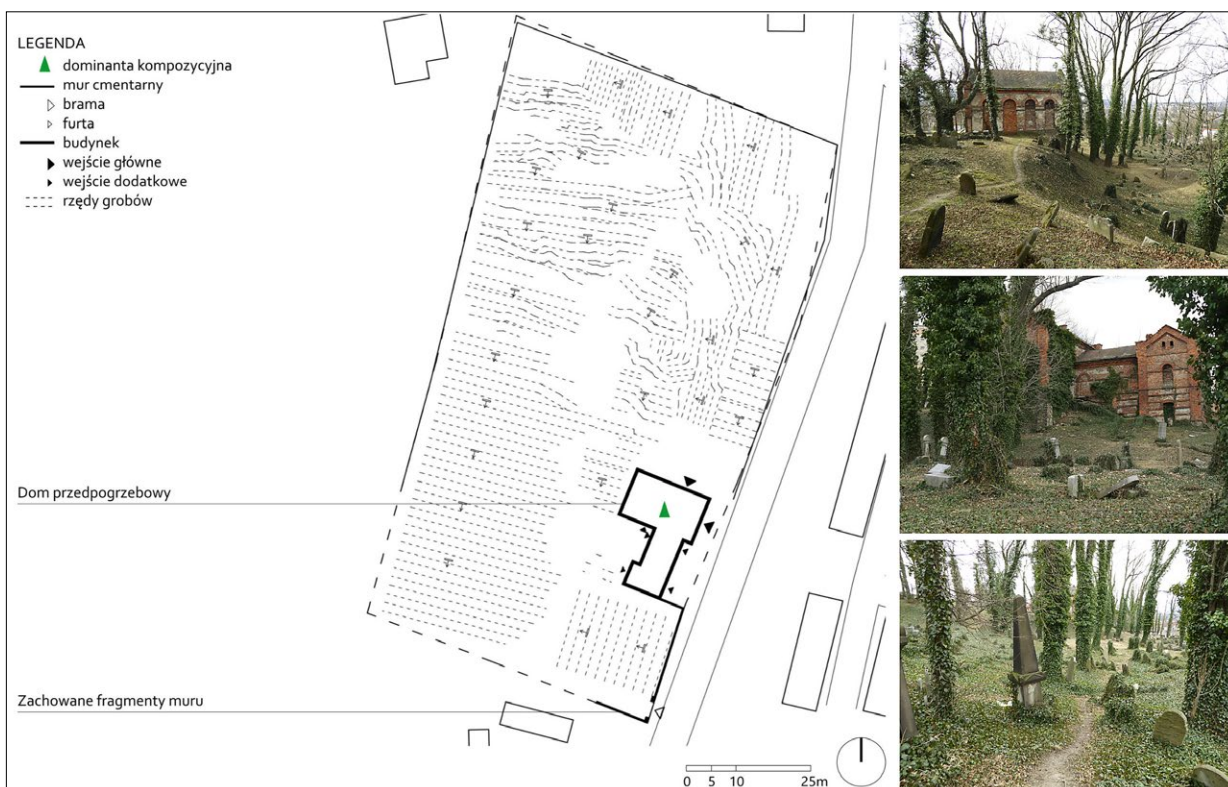
Ryc. 6. Plan i fotografie starego cmentarza żydowskiego w Cieszynie.

Fig. 6. Plan and photographs of the Jewish cemetery in Cieszyn.

Another example worthy of discussion is what is known as the “old Jewish cemetery” in Cieszyn (Fig. 6) founded in 1747 [Spyra 2013, p. 153], its layout being influenced by the unique topography of the area. Both the field visit and analysis of archival plans of the cemetery did not reveal a designer’s interference in shaping the layout. There are no visible compositional axes, access routes or divisions into burial areas. Despite this, the layout has significant compositional qualities owing to the exposure of individual features of the cemetery achieved by virtue of the topography of the area. The cemetery is located outside the town, on the road to Hazlach, on a hill previously well exposed and visible from Cieszyn. The area of the necropolis, which after being expanded many times reached an area of 0.82 ha, was planned on a slope inclined towards the west. The entrance to the cemetery is from the east. The whole site was enclosed by a brick wall, the remains of which have survived to this day in the southeast corner of the parcel of land. A pre-funeral home was built on the side of the access road, in the southern part of the land, towering over the rest of the cemetery, and which, thanks to its positioning, became the composition dominant. The building was constructed to an irregular design and comprises three main rectangular aspects covered with gable roofs, the central aspect with a ridge and the side aspects with the gables facing the road. In the highest, northern aspect, accessible from the street through

a high gate, there was a single-space prayer room. The remaining part of the building, located slightly lower, was two-story owing to the sloping ground and housed many additional functions: rooms for preparing bodies for burial, living accommodation for the caretaker, a stable and a room for the hearses. The rows of graves were adapted to the terrain. The older part of the cemetery is located in the northeast part of the current site and the tombstones are almost exclusively *matzevah*, including *matzevah* with relief inscriptions. The tombstones in this part of the cemetery are oriented mainly towards the south, west and southwest, which is contrary to tradition, but allows the inscriptions to be displayed. In the newer, southwestern part, there are obelisks and other tombstones which demonstrates the gradual assimilation of the Jewish community and departure from traditional forms. In this flatter part, the rows of graves were laid parallel to the southern boundary of the cemetery and the tombstones with their inscriptions faced south. The graves on the western slope in the southeast corner of the cemetery were located on the east-west axis, with inscriptions facing west. The surviving old trees undoubtedly add quality to the cemetery, but their composition is unreadable.

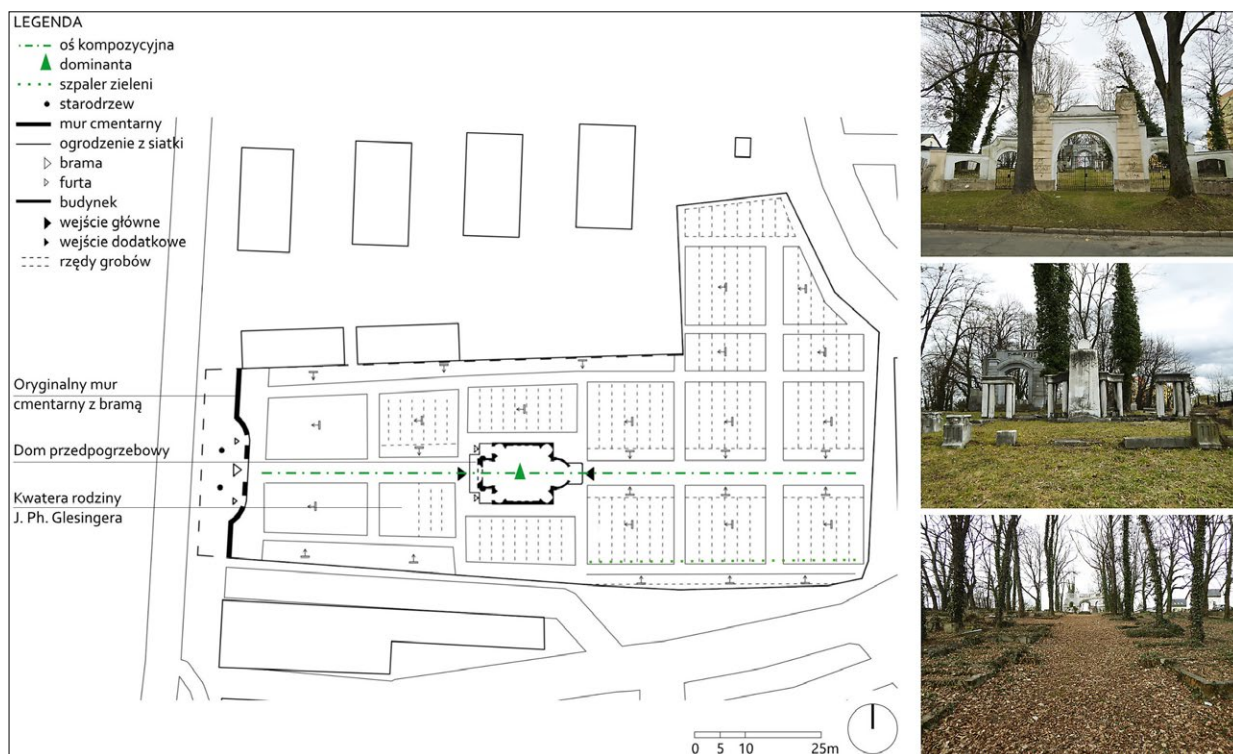
Ryc. 7. Plan i fotografie nowego cmentarza żydowskiego w Cieszynie.

Fig. 7. Plan and photographs of the Jewish cemetery in Cieszyn.

The process of assimilation and progressiveness of Jews in larger town Jewish communities can also be seen in the second and newer cemetery founded in 1907 [Spyra 2013, p. 159], sited near the older one. The layout designed by Alojz Jedek is one of the most non-traditional within the voivodeship (Fig. 7).

The planner divided the cemetery into many burial plots separated by wide access routes in an orthogonal arrangement. The main route, running from the impressive cemetery gate located on the western border of the cemetery area to the eastern border of the cemetery, is also the compositional axis of the site. On this axis, in both the central and at the same time highest point of the cemetery, there is a compositional landmark—the pre-funeral home, designed, as was the impressive cemetery gate, by Viennese architect Jakob Gartner [Spyra 2013, p. 73]. The shape of the building is compact, symmetrical, the main part is octagonal and was at one time topped with a dome that unfortunately no longer exists. On the western side there is a slightly lower entrance area with a wide main gate in the axis of the layout and two entrances on both sides. On the eastern side there was a lower part of a semicircular design, with an exit to the eastern part of the cemetery. This building was the only structure of its kind in the region, but unfortunately only fragments of the walls have survived to this day and these were turned into a permanent ruin in 1999 (Fig. 8).

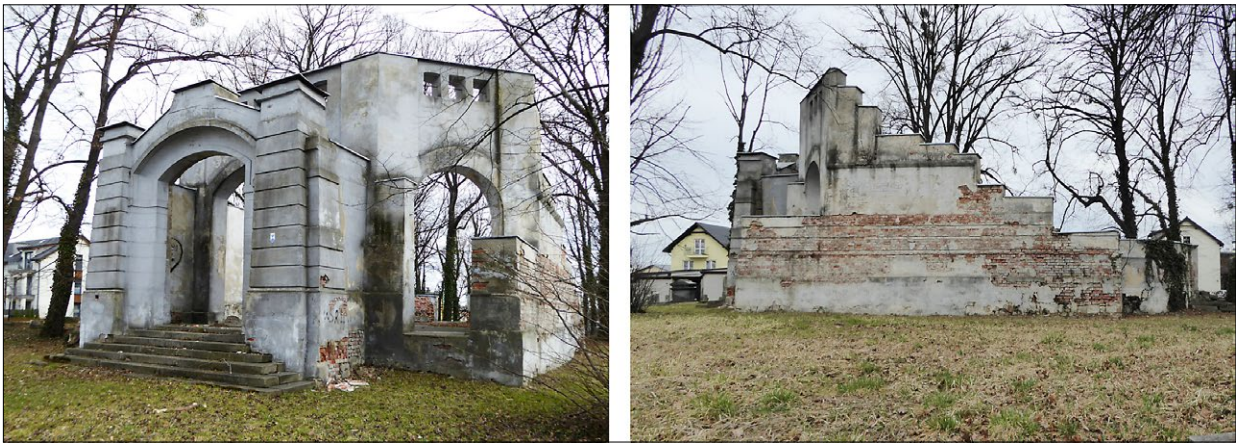
Ryc. 8. Dom przedpogrzebowy przekształcony w trwałą ruinę, nowy cmentarz żydowski w Cieszynie.

Fig. 8. Pre-funeral home transformed into a permanent ruin, new Jewish cemetery in Cieszyn.

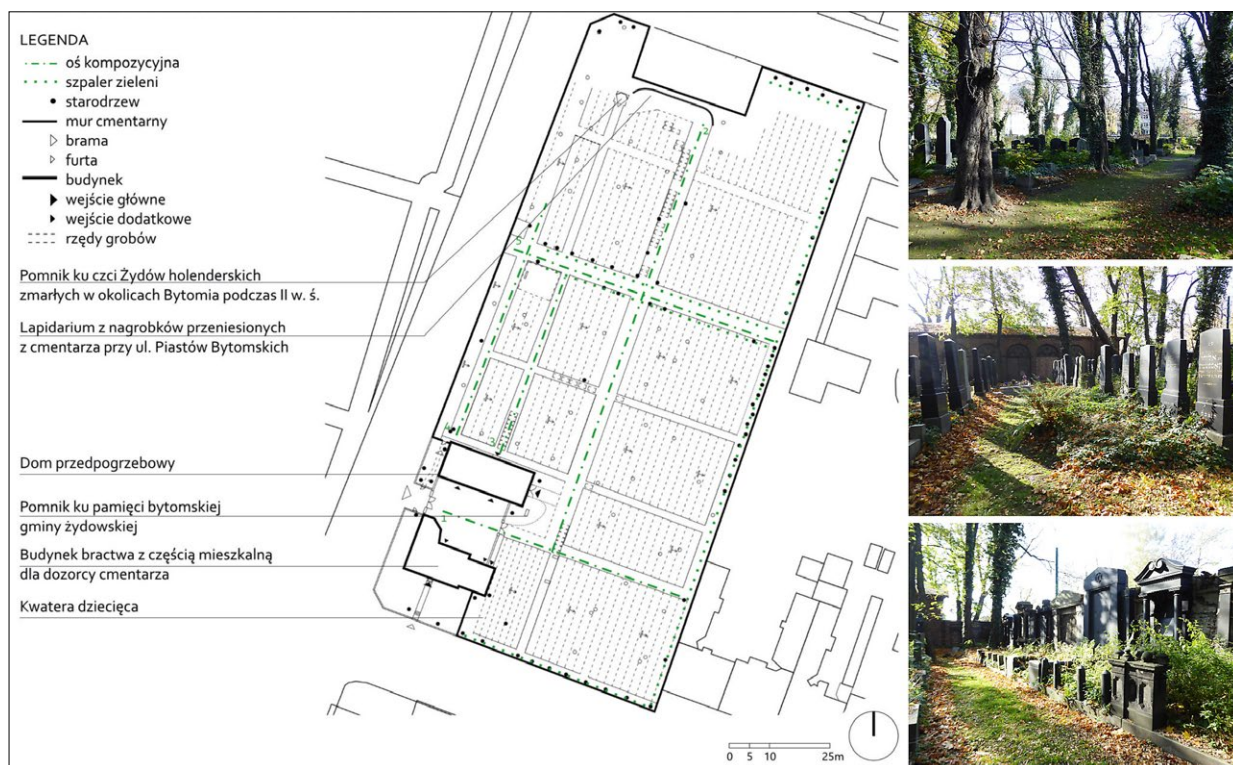
Ryc. 9. Plan i fotografie nowego cmentarza żydowskiego w Bytomiu.

Fig. 9. Plan and photographs of the Jewish cemetery in Bytom.

A large, expansive cemetery layout of assimilated Jewish communities is also well illustrated by the new cemetery in Bytom (Fig. 9), established in 1866. It occupies a rectangularly-shaped parcel of land comprising an area of approximately 1.2 ha. The area is enclosed by a brick wall. The entrance through an iron forged decorative gate and wicket is located on the western side (currently from Piekarska Street). A set of brick buildings was constructed in the southwest corner of the plot: a pre-funeral home and a funereal brethren's building with living accommodation for the cemetery caretaker, between which there is a courtyard enclosed by walls with gates leading to the cemetery (Fig. 10). The courtyard is an interesting spatial feature of this type, the only one in the region. The burial society building with the caretaker's accommodation is sited on the southern side of the gates and the courtyard. It consists of two rectangular aspects covered with gable roofs, the western aspect of which is two-story, while the eastern part is slightly lower, single-story, and an irregularly shaped, single-story extension next to the gate. The rectangular pre-funeral home located on the other side of the courtyard is also covered with a gable roof. The layout of the cemetery is characterized by orthogonally arranged access routes, many of them functioning as compositional axes, for the burial plots locat-

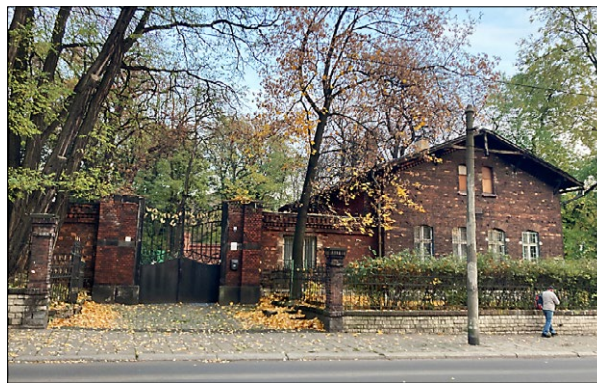
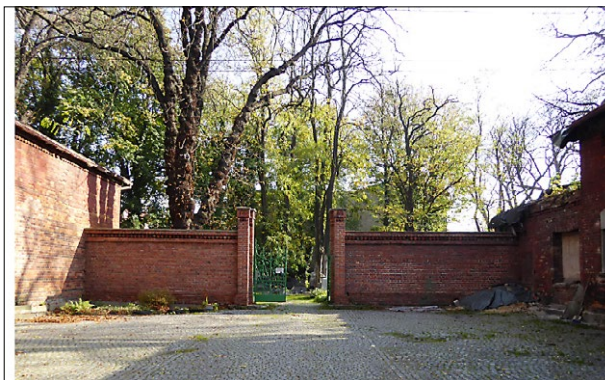
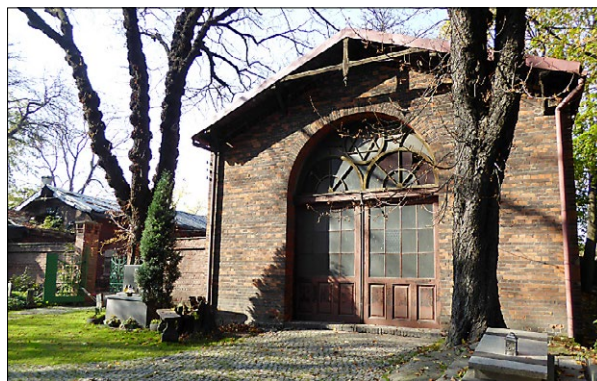
Ryc. 10. Kompleks budynków wraz z bramami cmentarnymi na terenie nowego cmentarza żydowskiego w Bytomiu.

Fig. 10. Arrangement of buildings and the cemetery gates in the new Jewish cemetery in Bytom.

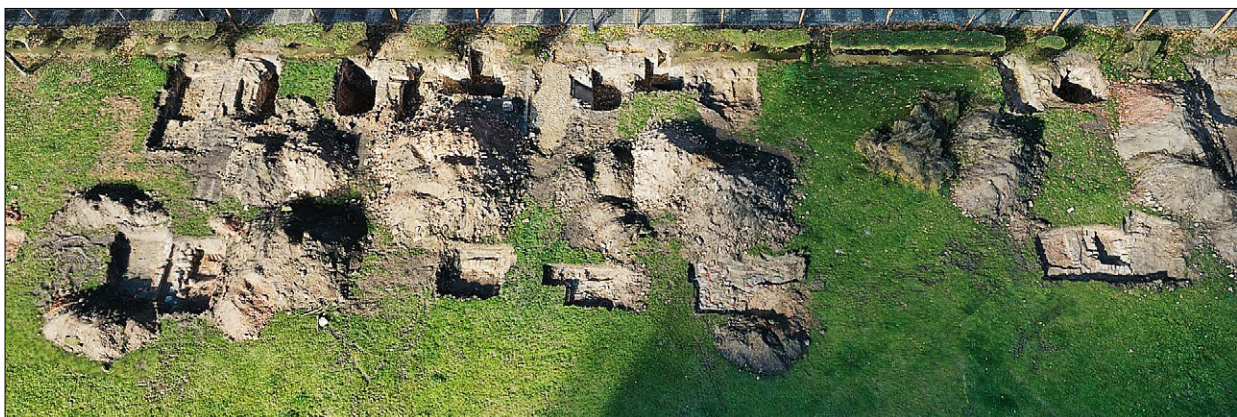
Ryc. 5. Widok lotniczy wykonanych wykopów sondażowych, wygenerowany na podstawie modelu powstałego w wyniku procesu trójwymiarowego skanowania terenu, u góry kadru widoczne są odkryte piwnice kamienic tworzących przed 1945 r. południowo-wschodnią pierzeję rynku; oprac. Koło Naukowe „Meriti”.

Fig. 5. Aerial view of the probing excavations, generated using a model created by a 3D laser scan. At the top of the frame are the unearthed cellars of townhouses, which formed the southeastern frontage of the market square before 1945; by the Meriti Students' Academic Club, 2022.

In the probes located along the frontage of the market square at No. 2, 3, 4, and 7, almost directly below the ground surface, the survey found remains in the form of two adjacent, mutually parallel walls—running in an approximate northwest/southeast direction, built of rough fieldstone or clay brick of widely varying dimensions.¹⁰

Between the walls uncovered in probes 4 and 5, 6 and 7, as well as in probes 3 and 8, cellar rooms were found, including surviving remains of cross vaults made of ceramic brick. Due to the relatively small size of the uncovered portions of the walls and vaults, they can only be interpreted very generally as modern with a probable dating to the eighteenth century.

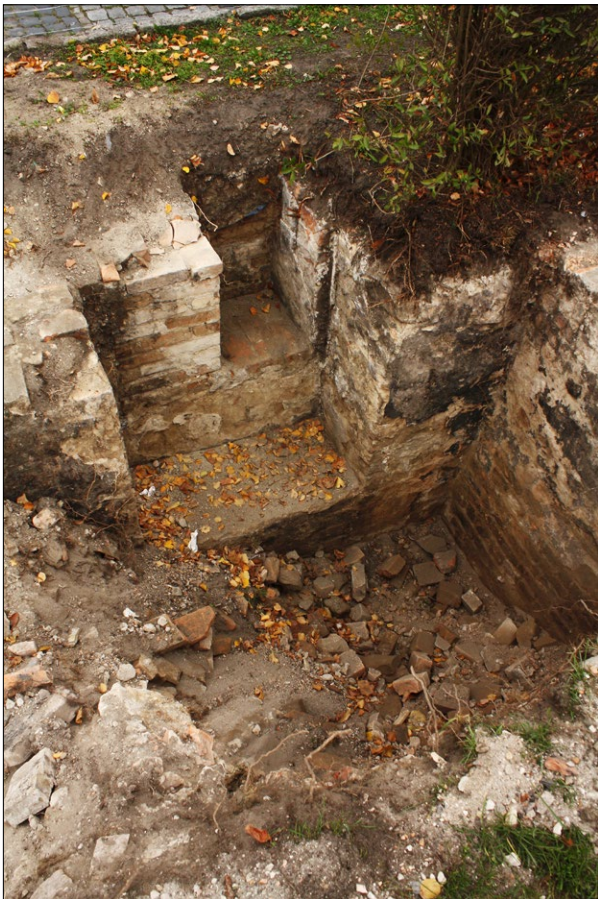
Ryc. 7. Jedna z zachowanych piwnic, odkryta w sondażu nr 5; fot. M. Płotkowiak.

Fig. 7. One of the surviving cellars, discovered in probe No. 5; photo by M. Płotkowiak.

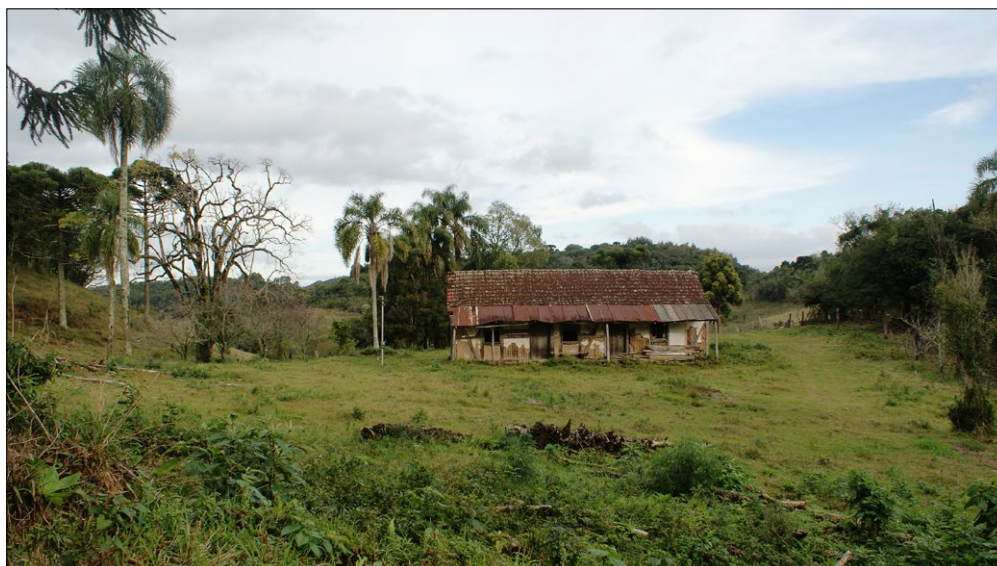
Ryc. 1. Opuszczony dom o konstrukcji szachulcowej w dawnej Kolonii Santo Ângelo, Linha Nova, Agudo, RS, Brazylia (2015); autorką wszystkich fotografii jest E. Angoneze-Grela.

Fig. 1. An abandoned timber-frame house in the former Colônia Santo Ângelo, Linha Nova, Agudo, RS, Brazil (2015); all photos by E. Angoneze-Grela.

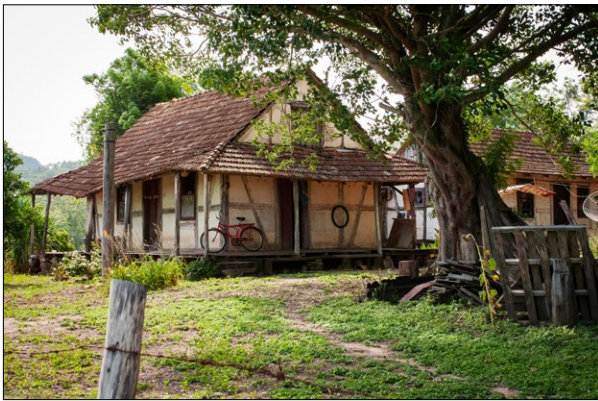
Ryc. 3. Dom rodziny Schiefelbein, Porto Agudo, Brazylia (2018).
Fig. 3. Schiefelbein family house, Porto Agudo, Brazil (2018).

The homestead (Fig. 3) is located about 250 m from the nearby road, on a hill. It includes two timber-frame residential buildings (A and B) with outbuildings, as well as farm buildings: a tobacco drying room (brick), a chicken coop and a barn (wooden). The open-type homestead consists of a residential building (A) and a separate kitchen (B). The two buildings are arranged perpendicularly to each other, forming an L-shaped layout. The single-story, small frame buildings (A – 8.8 x 5.7 m; B – 8.1 x 4.6 m) have an uncomplicated functional layout. The timber frame structure of building A is limited to the exterior walls, while the internal floor plan is organized with wooden partitions. The building has an axial layout with a centrally located vestibule that leads to two rooms. Access to the third is from the veranda.

Entrances were located on three sides, both along the shorter and longer side, but due to the location of the vestibule, the building can be considered wide-front. On the eastern side is a small wooden outbuilding that acts as storage. The walls of the frame structure were filled with fired brick. There is wooden siding in

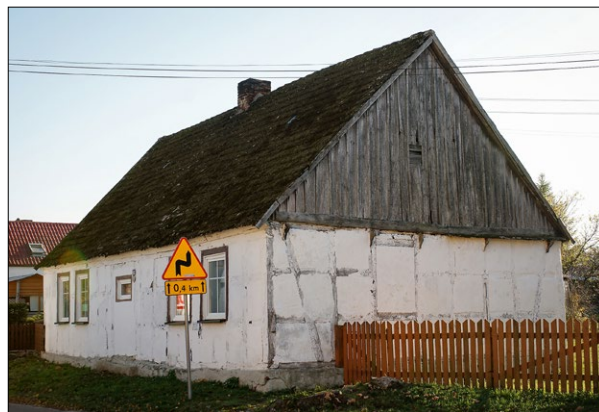
Ryc. 5. Budynek mieszkalny w Rakowie (daw. Rackow) nr 13, pow. szczecinecki (2018).

Fig. 5. Residential building at 13 Rakowo (previously Rackow), Szczecinek County (2018).

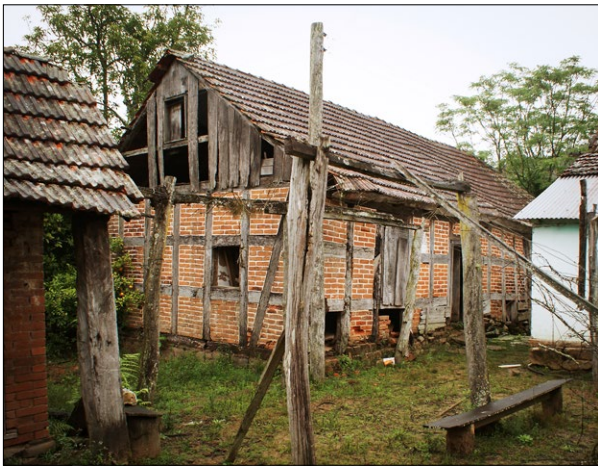
Ryc. 6. Budynek ryglowy w Linha Patrícia, gm. Paraíso do Sul (2016), wyraźnie widoczne podobieństwo do budynku w Rakowie nr 13.

Fig. 6. A timber-frame building in Linha Patrícia, Paraíso do Sul municipality (2016), a clearly visible resemblance to the building at 13 Rakowo.

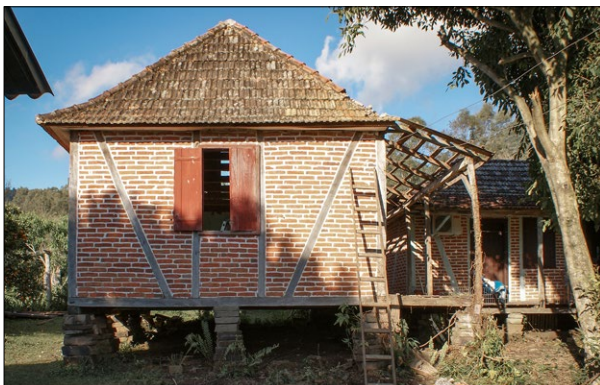
Ryc. 9. Dwa obiekty w konstrukcji szkieletowej w miejscowości Linha das Flores, gm. Agudo, o charakterze hybrydowym, zdjęcie wykonane w trakcie rozbiórki (2016).

Fig. 9. Two buildings with a timber frame structural system in Linha das Flores, Agudo municipality, hybrid type, photo taken during demolition (2016).

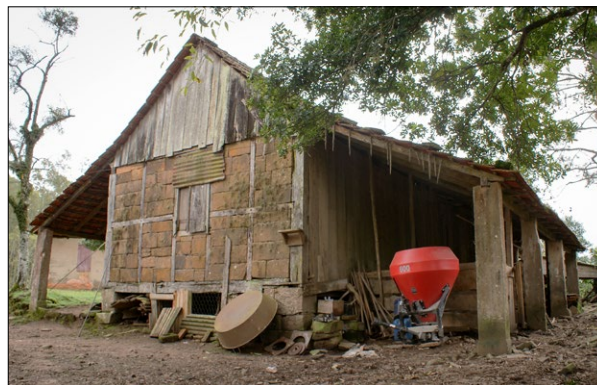
Ryc. 10. Pola drewnianej konstrukcji szkieletowej wypełnione blokami piaskowca, Linha das Pedras, gm. Agudo (2015).

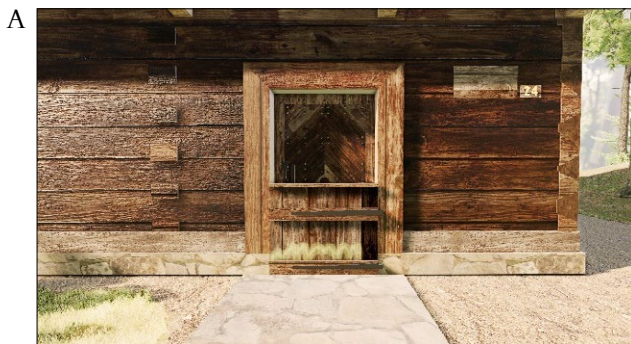
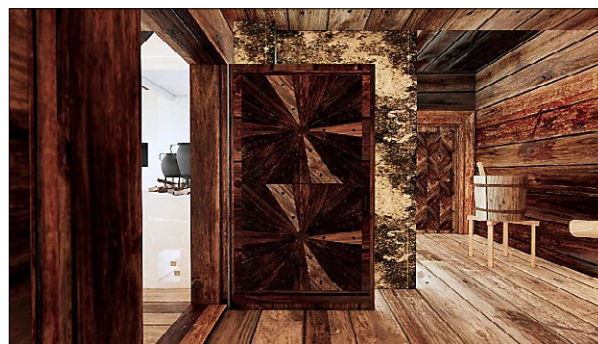
Ryc. 3. A – drzwi zewnętrzne, tzw. detal A, B – drzwi wewnętrzne, tzw. detal C.

Fig. 3. A – Exterior doors so called A detail, B – Interior doors so called C detail.

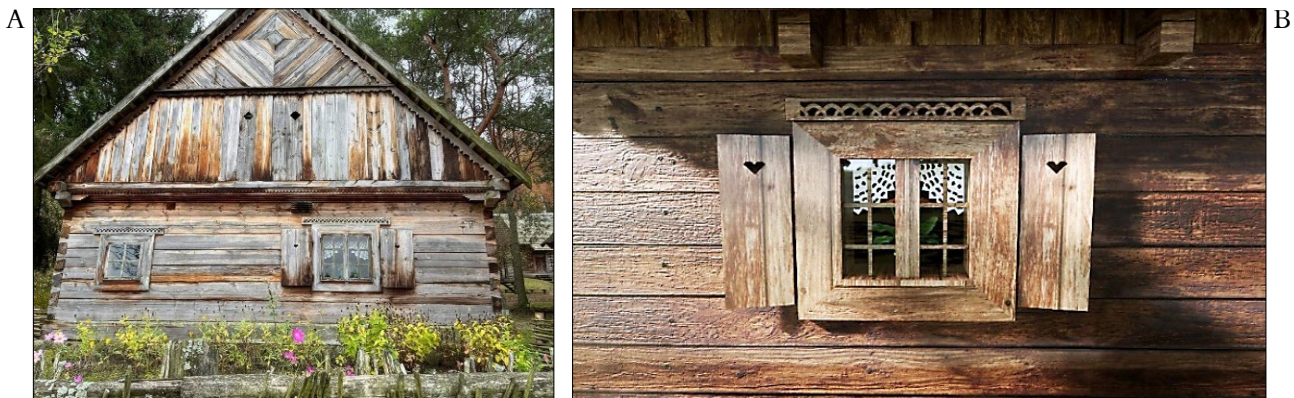
Ryc. 4. A – zdjęcie z wizji terenowej z widocznym oknem, B – okno, detal D w modelu HBIM.

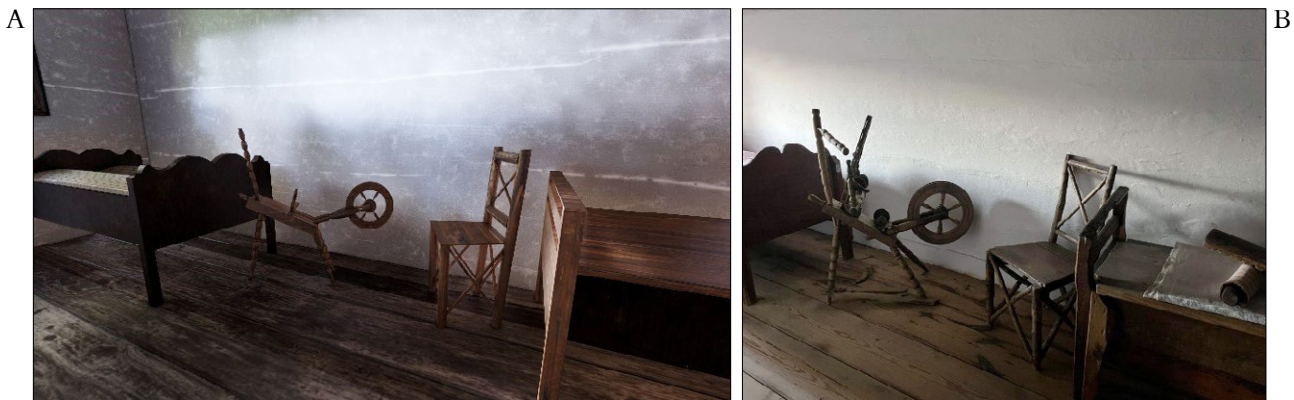
Ryc. 8. A – alkierz w modelu HBIM, B – rzeczywistość.

Fig. 8. A – Alcove in the HBIM model, B – reality.

When comparing the vestibule model with reality, no major inconsistencies were noticed. The only element that is noticeable to some extent is lighting. Access to natural light does not occur except when the front door is open. The family of exterior door detail A was created with the door closed, in contrast to

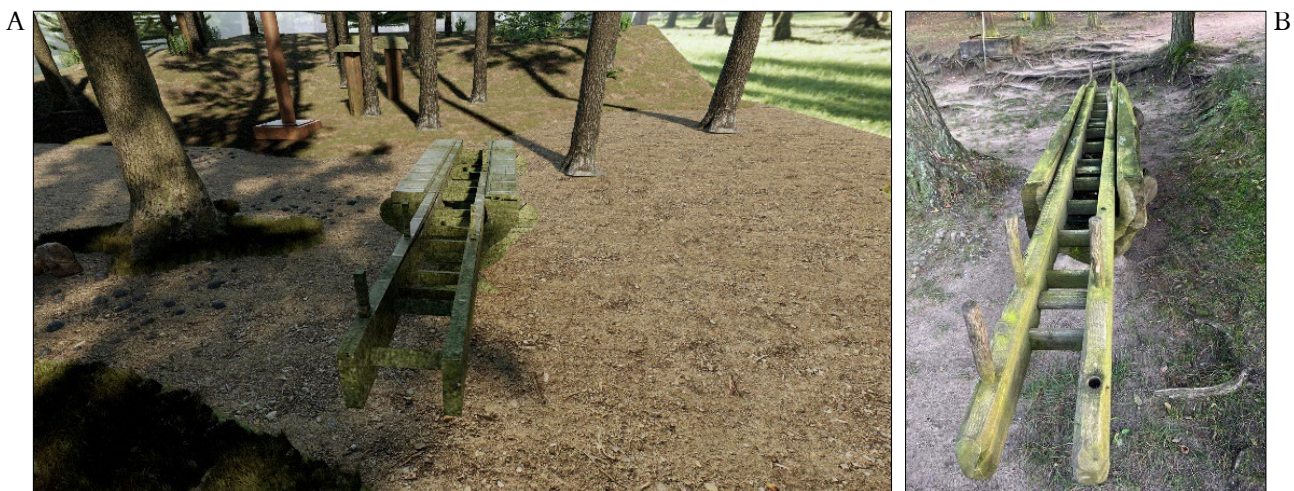
Ryc. 9. A – folusz obok Chaty z Gawrych w modelu HBIM, B – zdjęcie folusza.

Fig. 9. A – fulling machine next to Gawrych Cottage in HBIM model, B – photo of the fulling machine.

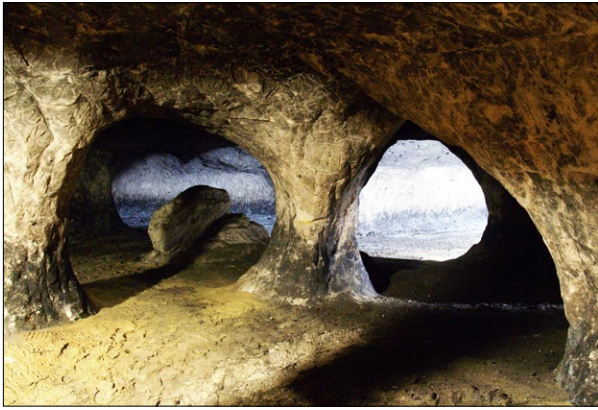
Ryc. 1. Kryterium autentyczności (forma przestrzenna) – pierwotna forma przestrzenna typu komorowego w kopalni piasków szklarskich w Nagórzycach (Groty Nagórzycckie); fot. T. Wieja.

Fig. 1. Criterion of authenticity (spatial form) – the original spatial form of chamber type in the sand mine in Nagórzycach (Nagórzycckie Caves); photo by T. Wieja.

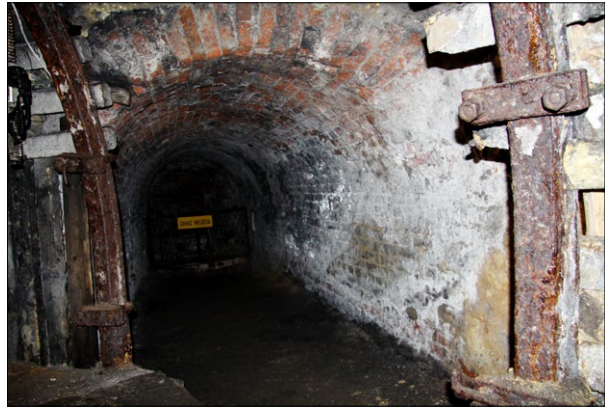
Ryc. 2. Kryterium autentyczności (systemy zabezpieczeń, geometria i materiał obudowy) – pierwotna obudowa ceglana w kopalni Nowa Ruda.

Fig. 2. Criterion of authenticity (security systems, geometry, and material of lining) – the original brick lining in the Nowa Ruda mine.

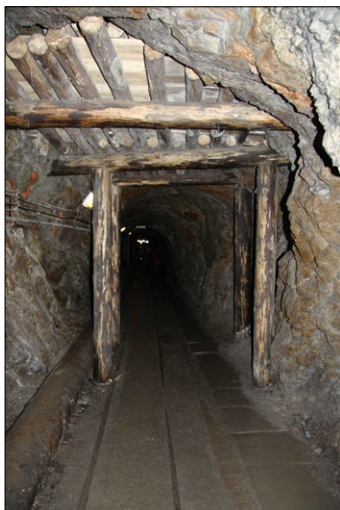
Ryc. 3. Kryterium integralności (kompletność) – obudowa drewniana od-rzwiowa w wyrobisku korytarzowym, kopalnia złota w Złotym Stoku.

Fig. 3. *Criterion of integrity (com-pleteness) – wooden door lining in a corridor-like working, gold mine in Złoty Stok.*

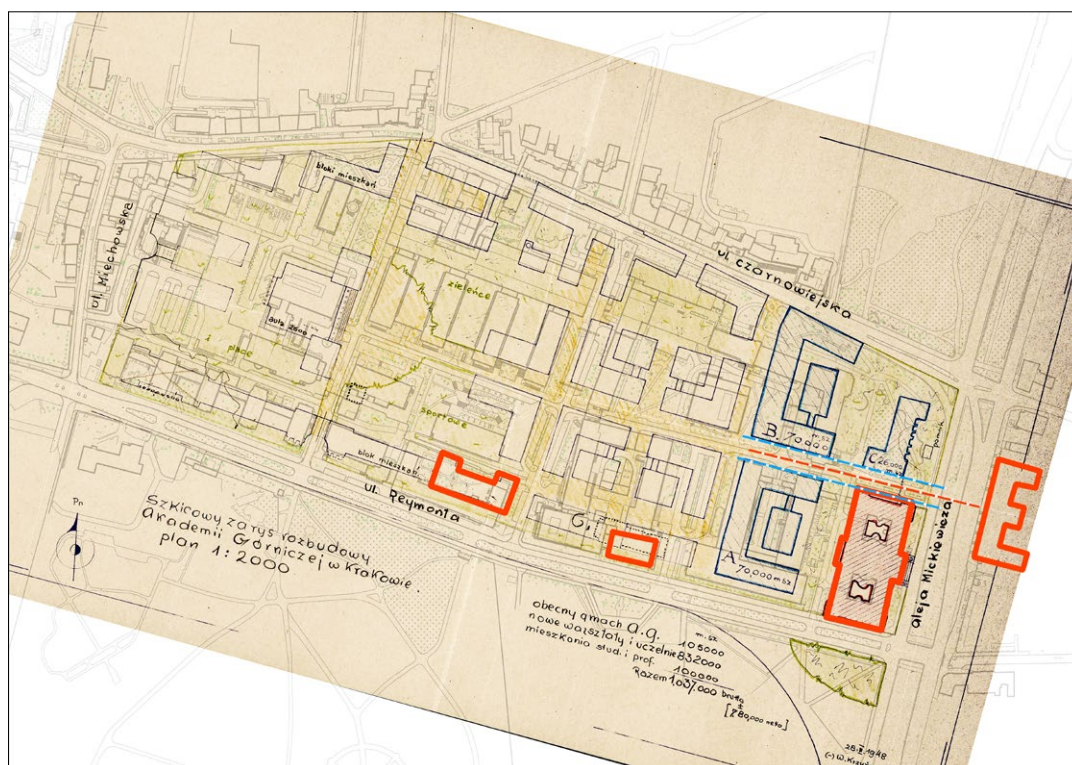
Ryc. 3. Szkiecy zarys rozbudowy Akademii Górniczej w Krakowie z 28 II 1948 r. z uwidocznieniem istniejących obiektów i przyjętej osi kompozycyjnej i linii zabudowy; oprac. J. Wowczak.

Fig. 3. Outline of the extension of the AGH campus in Cracow, dated February 28, 1948, showing the existing buildings and the adopted compositional axis and building line; by J. Wowczak.
