WIADOMOŚCI
KONSERWATORSKIE
JOURNAL OF HERITAGE CONSERVATION

77/2024

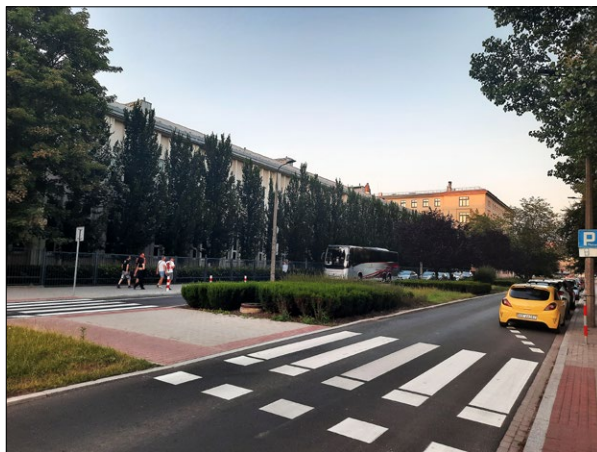
Ryc. 7. Budynek hali maszyn A1–A2 – widok od ul. Reymonta, czerwiec 2023; fot. J. Wowczak.

Fig. 7. Machine hall building A1–A2 – view from Reymonta Street, June 2023; photo by J. Wowczak.

Krzyżanowski architekturę budynków laboratoryjnych uprościł do maksimum, nadając im walor szlachetnej funkcjonalności. Również w tym założeniu urbanistycznym liczone się z wyburzeniem hali maszyn Stelli-Sawickiego. Należy zaznaczyć, że profesor Stella-Sawicki współpracował z Krzyżanowskim przy projekcie pawilonów A1 i A2, pełniąc funkcję projektanta konstrukcji. Wynika to z zachowanych protokołów posiedzeń komitetu rozbudowy Akademii [ANK, sygn. ANK 29/691/031.5/UW II 3613, pag. 679]. Hala maszyn A1–A2 nie została wykonana ściśle zgodnie z modelem z 1948 r. Na modelu widzi-
