VII Ogólnopolska Konferencja Mostowców – Konstrukcja i Wyposażenie Mostów Wiśła, 28-29 maja 2015 r.

Piotr BĘTKOWSKI¹
Łukasz BEDNARSKI²
Rafał SIENKO³

PRAWIDŁOWA IDENTYFIKACJA ZAGROŻEŃ JAKO ELEMENT MONITORINGU PEWNEGO MOSTU KOLEJOWEGO

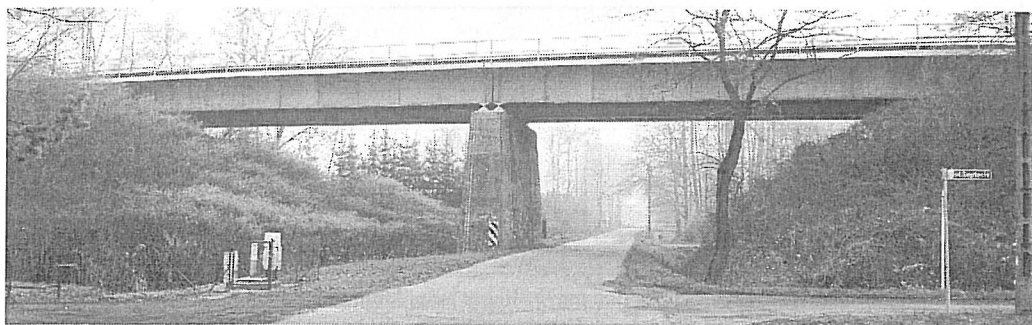
Rys. 1. Widok od strony zachodniej na most pod torem nr 1

- pod torem nr 1 znajduje się obiekt stalowy nitowany (most zachodni) (rys. 1),
- pod torem nr 2 znajduje się obiekt stalowy spawany (most wschodni) (rys. 2).

Most zachodni (nitowany) wybudowano w 1946 roku. Pasy dźwigarów mają zmienną grubość (zastosowano nitowane nakładki). Konstrukcja mostu składa się z dwóch dłuższych przęseł głównych (23,7 m każde) i dwóch krótkich, niższych przęseł "pośredniczących" o długości całkowitej 2,0 m. Przęsła "pośredniczące" ze względu na swoją małą długość, niewielką masę i sztywność pracują jak

- światło poziome: 2 x 20,7 m (dwa przęsła główne),
- długość całkowita każdego z przęseł: 26,9 m (łącznie z przęsłem "pośredniczącym")
- światło pionowe: 8,15 m (nad jezdnią),
- długość eksploatacyjna mostu: ok. 60,00 m (z przyczółkami).

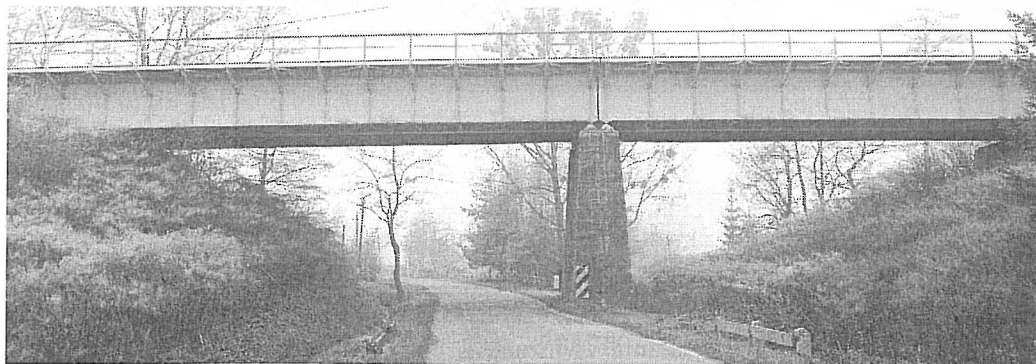
Rys. 2. Widok od strony wschodniej na most pod torem nr 2

Most wschodni wzniesiono w 1973 roku. Elementy konstrukcyjne stalowe są spawane. Pasy dźwigarów mają stałą grubość.

- światło poziome: 2 x 22,5 m,
- długość całkowita każdego z przęseł: 27,50 m,
- światło pionowe: 8,20 m (nad jezdnią),
- długość eksploatacyjna mostu: ok. 60,00 m (z przyczółkami).

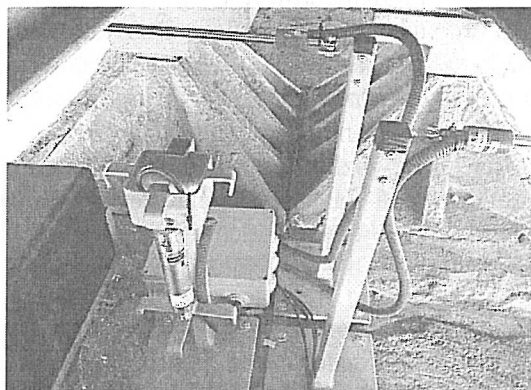
Rys. 10. Konstrukcje wsporcze do mocowania czujników kąta i czujników przemieszczeń na podporze środkowej

System monitorowania, mając na uwadze ograniczenia finansowe, zainstalowano na moście wschodnim (rys. 10, 11). Na moście tym szerokość szczelin dylatacyjnych przęseł i przyczółków jest mniejsza niż na moście zachodnim o ok. 50 mm, stąd tutaj najpierw może dojść do zakleszczenia przęseł (oparcia o ściankę zapleczną). Wpływ górniczych deformacji terenu na most wschodni jako sztywniejszy i dodatkowo położony od strony niecki osiadań jest większy, przyczółki są mocniej skręcane względem osi przęseł.

Z uwagi na planowany, 10 letni okres monitorowania, do budowy systemu wykorzystano strunowe czujniki (przetworniki) przemieszczeń o zakresie pomiarowym 200 mm oraz strunowe czujniki kąta. System zasilany jest z akumulatorów, wymienianych w czasie okresowych przeglądów obiektu. Wskazania czujników odczytywane są co 15 minut, a następnie raz na dobę za pośrednictwem sieci GSM przesyłane są do serwera pomiarowego, gdzie następuje ich przetwarzanie i automatyczna analiza. System generuje codzienne raporty o pracy konstrukcji i wysyła je do osób odpowiedzialnych za jej bezpieczeństwo. Warto wspomnieć, że do tej pory nie doszło na obiekcie do sytuacji awaryjnej.

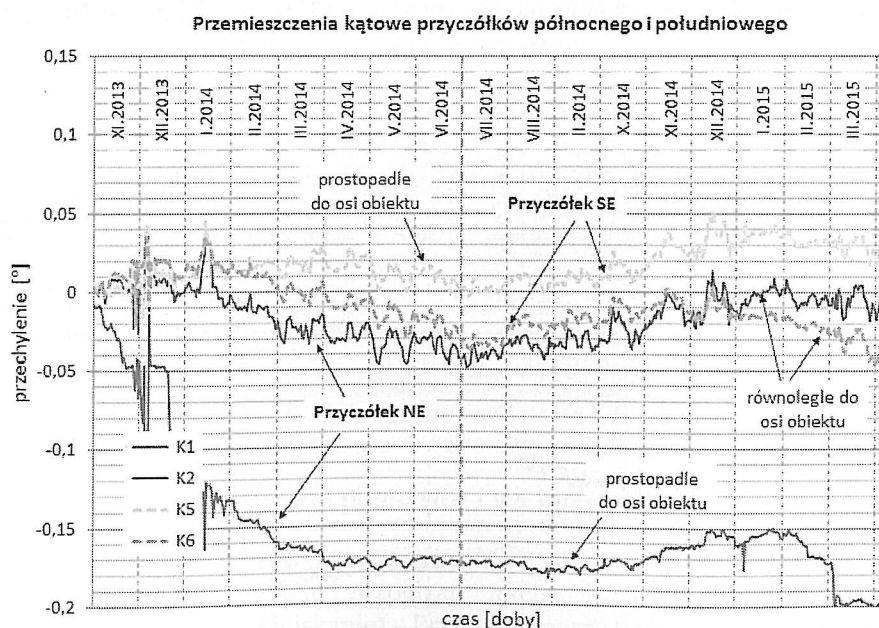
Na rys. 14 pokazane zostały wykresy zmian przechyłów przyczółka północno-wschodniego i południowo-wschodniego w okresie od połowy października 2013 do połowy kwietnia 2015 roku. Analiza w płaszczyźnie pionowej równoległej do osi obiektu wartości przemieszczeń kątowych (czujniki K2 i K6) łącznie z wartościami przemieszczeń pręseł względem przyczółków pomierzonymi czujnikami P1 i P2 oraz P7 i P8 pozwala stwierdzić, że przyczółki uległy zbliżeniu. Wartość tego zbliżenia w poziomie fundamentu jest większa niż w poziomie oparcia pomostu.

Rys. 14. Przechylenie przyczółka północnego i południowego w płaszczyznach równoległej i prostopadłej do osi mostu (K1 "–" oznacza przechył na zachód; K2 "–" oznacza przechył na północ; K5 "+" oznacza przechył na zachód; K6 "+" oznacza przechył na północ)

Ważną obserwacją stanowi pomiar przechyłu przyczółka północno-wschodniego w płaszczyźnie prostopadłej do osi toru. Wartość zmierzonego kąta wynosi obecnie $K1 \approx -0,21^\circ$. Oznacza to, że przyczółek pochylał się w kierunku zachodnim (nie jest ono zgodne z prognozowanym wskaźnikiem deformacji, który w tej płaszczyźnie wynosi $T_{\perp} = -1,7\text{mm/m}$, tzn. wychylenie w płaszczyźnie prostopadłej do osi mostu w kierunku wschodnim). Filar natomiast pochylał się w kierunku wschodnim: wartość zmierzonego kąta wynosi obecnie $K3 \approx 0,06^\circ$. Takie zachowanie się północno-wschodniej podpory może skutkować obserwowanym kleszczeniem się (klinowaniem) łożyska jednokierunkowego (czujnik P2).

Znamienny jest fakt, że przyczółek południowo-wschodni praktycznie nie podlega przechyłom w płaszczyźnie prostopadłej do osi mostu.

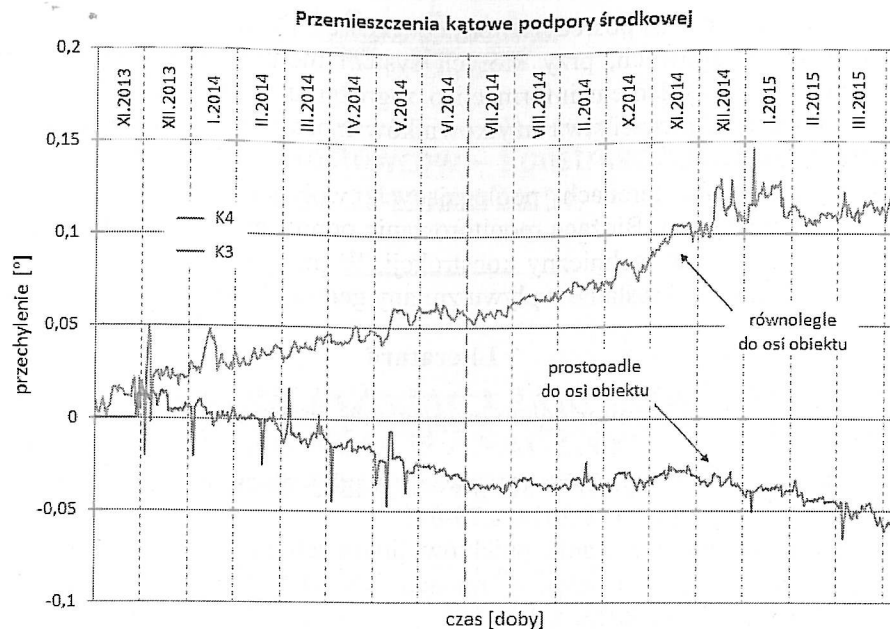
Rys. 15. Przechylenie podpory środkowej w płaszczyźnie równoległej do osi obiektu K4 ("+" oznacza przechył na północ) oraz prostopadłej do osi obiektu K3 ("+" oznacza przechył na wschód)

Pomiar przechyłu podpory środkowej w płaszczyźnie osi obiektu i do niej prostopadłej (rys. 15) wskazuje, że filar przechylił się w kierunku północnym tak, że przemieszczenie jego głowicy wynosi obecnie ok. 16 mm oraz w kierunku wschodnim powodując ruch poziomy głowicy rzędu 8 mm.
