MOST I WIADUKT

IMIENIA

KS. JÓZEFA PONIATOWSKIEGO

PRZEZ RZEKĘ WISŁĘ

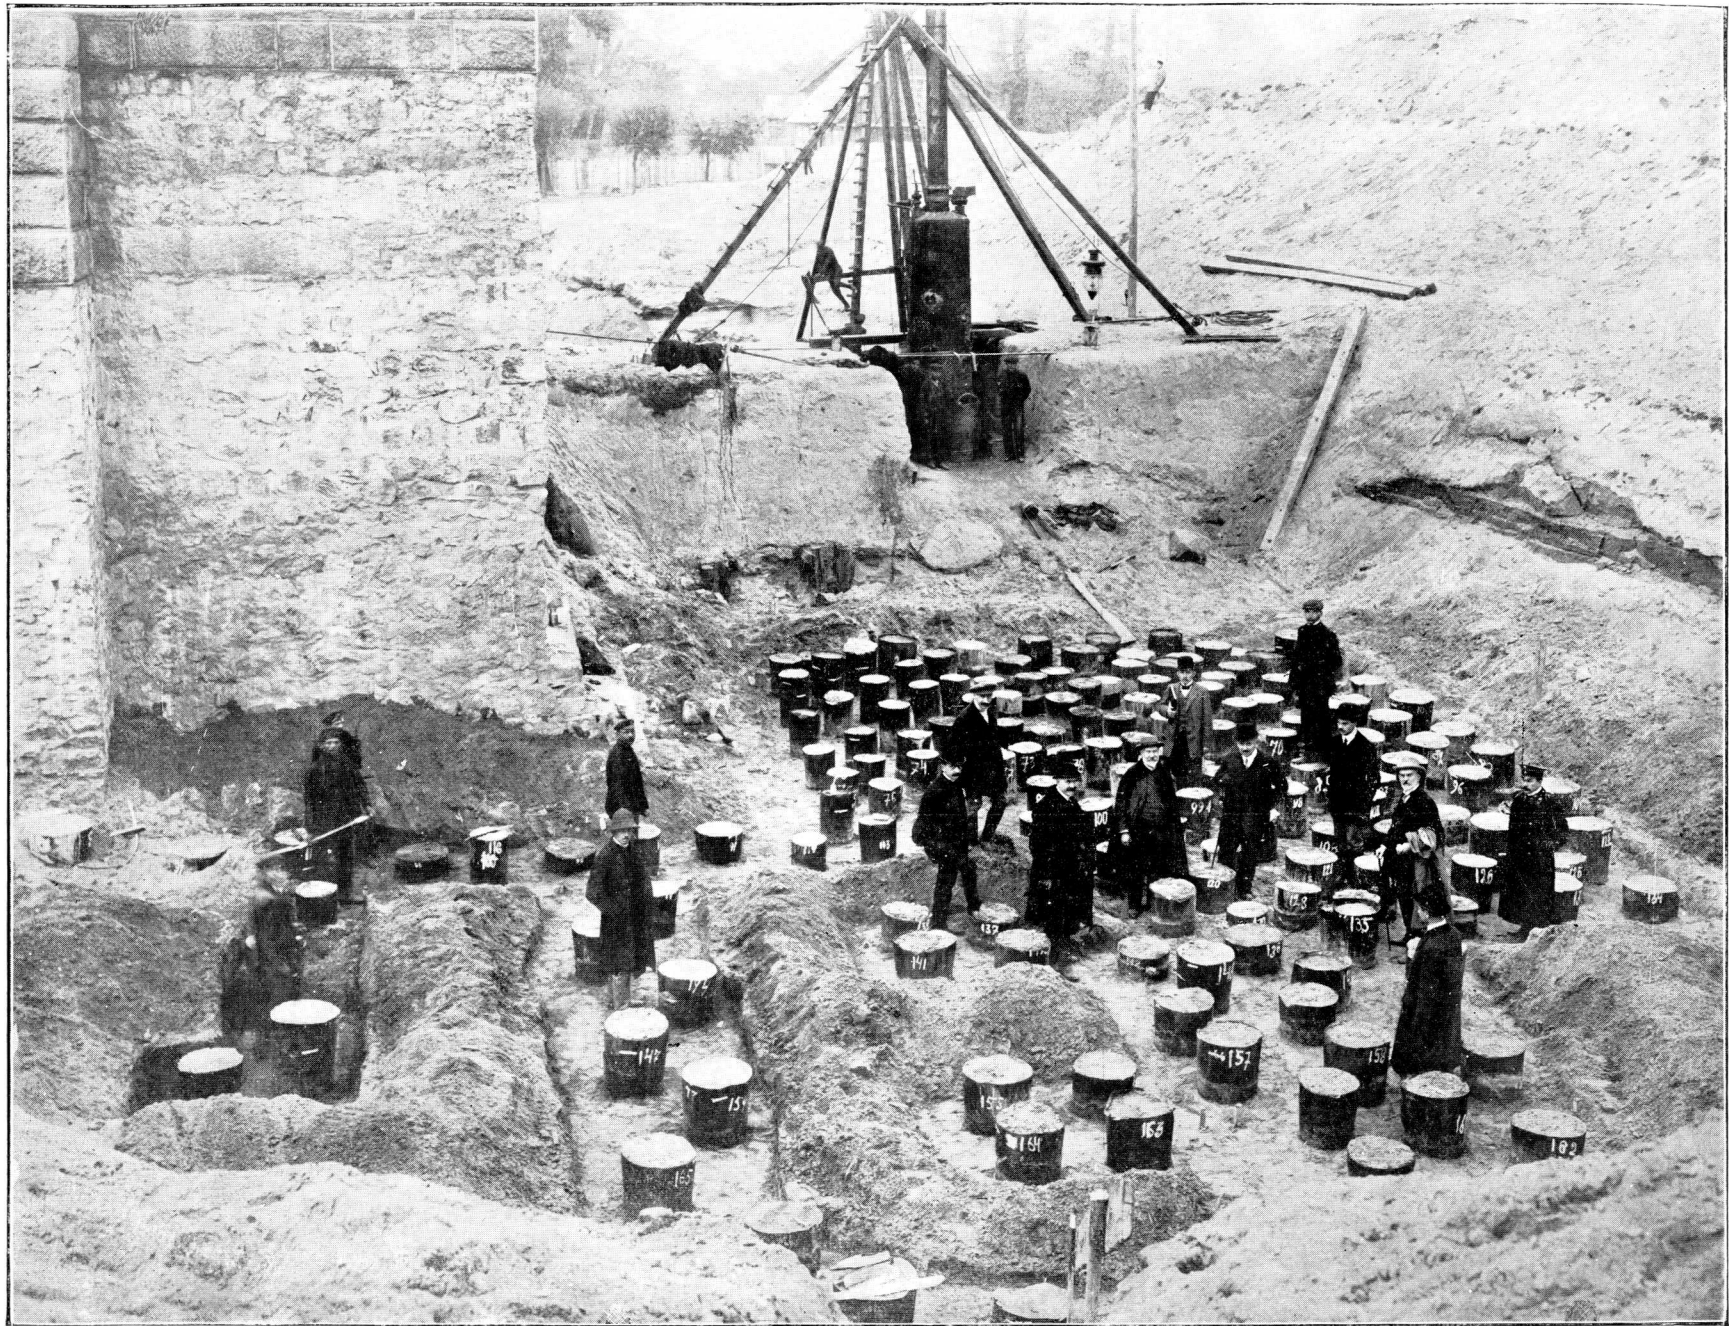
ILUSTR. 37. PALE BETONOWE „STERNA”.

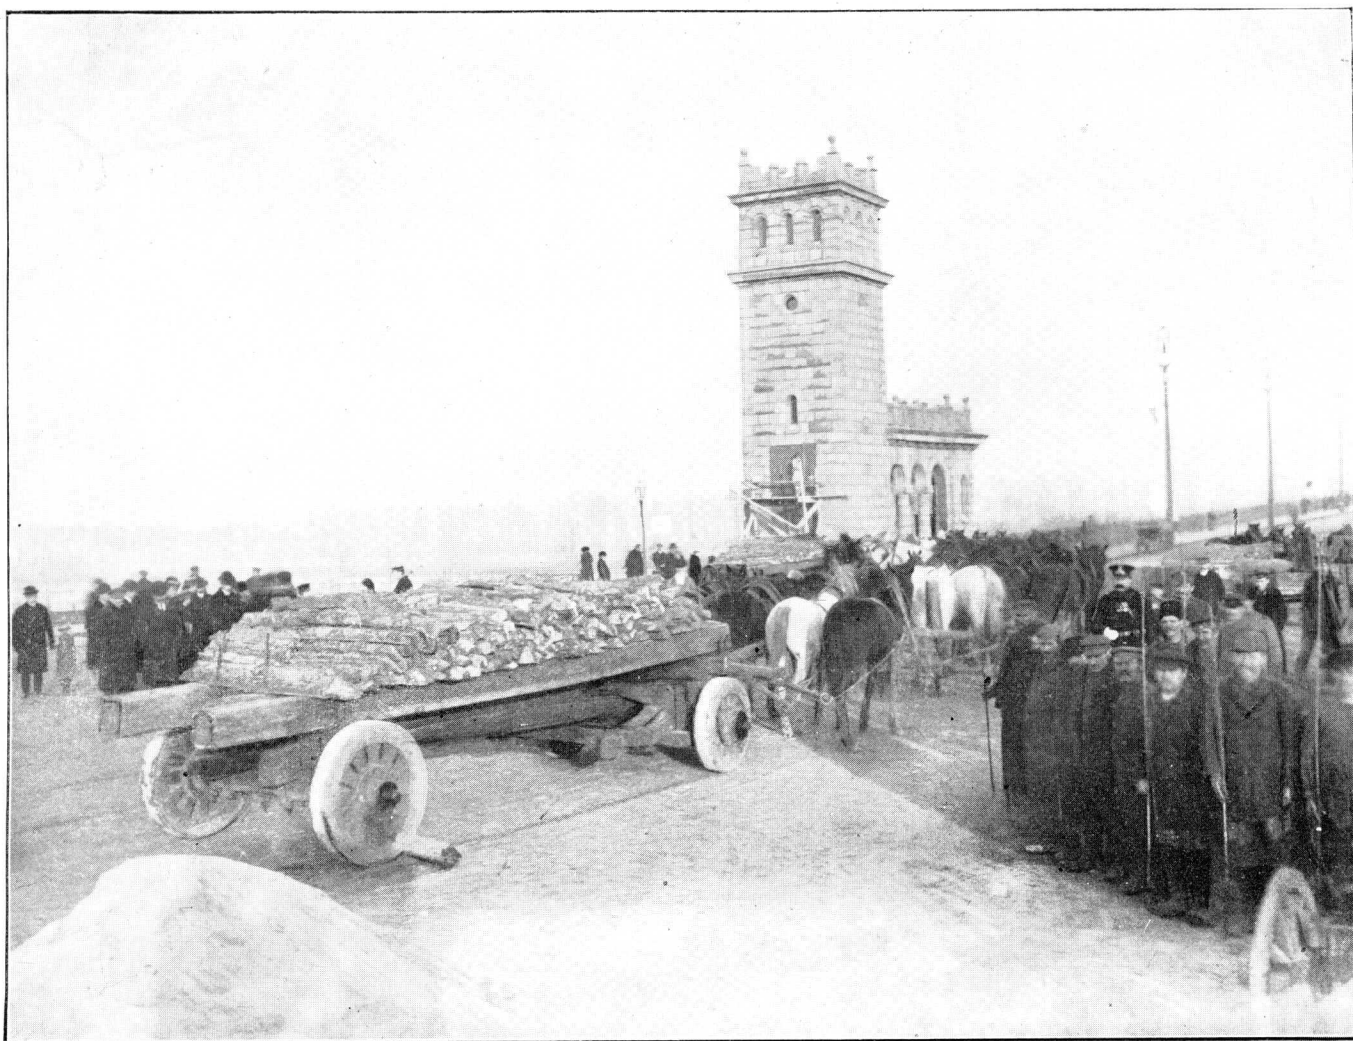
ILUSTR. 68. PRÓBA OBCIĄŻENIA MOSTU WOZAMI ŁADOWNYMI.

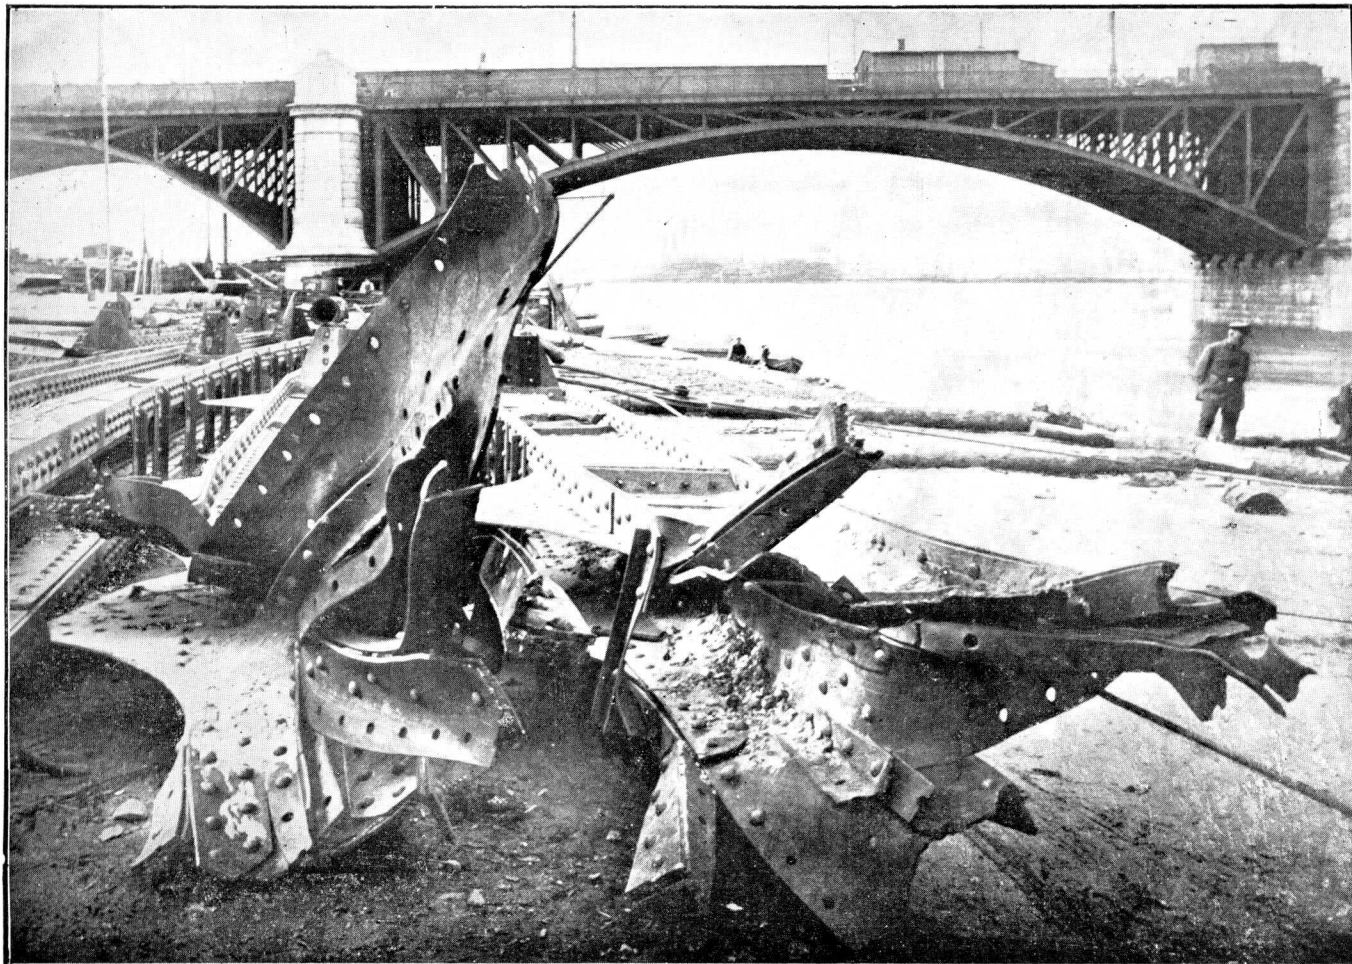
ILUSTR. 101. ODKSZTAŁCENIE ZELAZA.
