ÉPREUVES DE CHARGE JUSQU'A RUPTURE

L'ANCIEN PONT SUR L'EMME,

A WOLHUSEN,

DÉPARTEMENT FÉDÉRAL SUISSE DES POSTES ET DES CHEMINS DE FER.

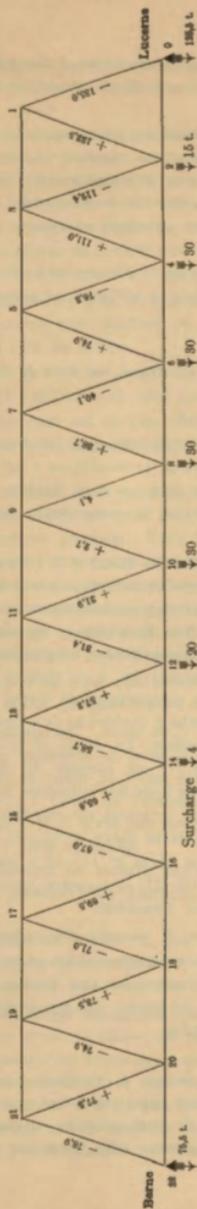
Forces avant le flambage de la barre N° 15—16.

Comparaison des forces agissant dans les barres de treillis de la poutre B.

Pour illustrer ces phénomènes, nous avons reproduit sur les diagrammes de la page 39 les efforts provoqués dans les treillis de la poutre B par la surcharge immédiatement avant la rupture et les efforts provoqués par la même surcharge dans l'hypothèse d'un système formé de deux poutres à treillis séparées par un parallélogramme, en supposant des appuis fictifs aux points n° 16 et 15.

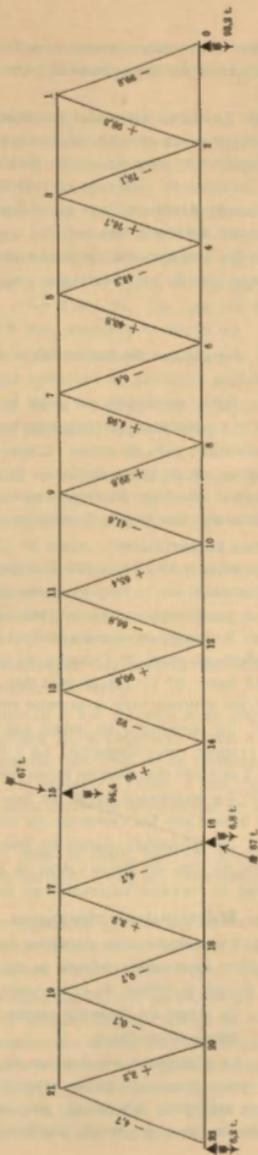
Forces supposées après le flambage de la barre N° 15—16.

Le cadre 15161616 est supposé déformable par la supposition de la barre 1516. La poutre B est alors formée de deux poutres dont les appuis sont les nœuds n° 16 et 15. Au nœud n° 16 la force centrifuge est plus grande que la réaction, au nœud n° 15 l'appui momentané est fourni par la membrure supérieure.

Examinons l'une des poutres: B par exemple. Après le flambage de la barre n° 15—16, elle peut être considérée comme formée de deux poutres à treillis séparées par un parallélogramme. La partie côté Berne se trouve soumise au nœud n° 16 à l'action soudaine de la force agissant dans la barre 15—16, c'est-à-dire 67 t.; cette partie est dans la situation d'une poutre à treillis à l'extrémité (n° 16) de laquelle agit une force extérieure supérieure à la réaction de son propre poids, il s'en suit une rotation autour de l'autre appui (n° 22), la rupture de la membrure inférieure au point n° 16 et la flexion de la membrure supérieure au nœud n° 17 dans le panneau n° 17—19. La partie de la poutre du côté de Lucerne entre les nœuds n° 15 et 0 subit instantanément une réduction très-forte du travail de ses membrures; elle trouve pour un moment un appui au point 15 et les efforts tranchants dans les barres extrêmes 15—14, 14—13, 13—12 augmentent jusqu'à la limite de résistance au flambage des barres n° 14—13 et 12—11. Toute la partie pivote en même temps autour de son appui fixe, le point n° 0, jusqu'à ce qu'elle rencontre le sol. La membrure supérieure 17—15, qui avant la rupture supportait un effort de compression de 211,4 t., travaille ensuite comme une barre tendue.

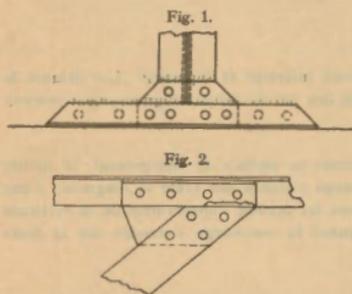
OBSERVATIONS GÉNÉRALES.

1. Le tablier a souffert de la rouille, notamment les longrons et les membrures des poutres principales.
2. Les assemblages sont mal jointifs et garnis de ciment.
3. Une quantité notable de rivets ont été remplacés par des boulons (tête marquée en jaune). Les nœuds 0 et 22 de chaque poutre sont spécialement à mentionner sous ce rapport.
4. Les cornières d'attache des entretoises aux barres de treillis sont fendues aux extrémités et garnies de trous bouchés (fig. 1).
5. Il y a un certain nombre d'attaches du contreventement inférieur qui sont fendues. Toutes ces fissures sont marquées au vernis jaune (fig. 2).
6. Tous les fers plats du contreventement inférieur sont fortement courbés.

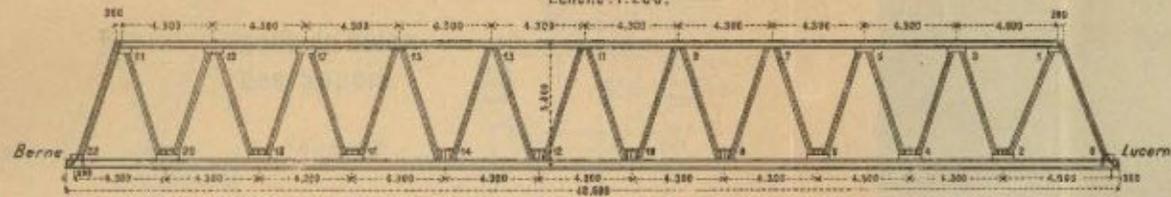
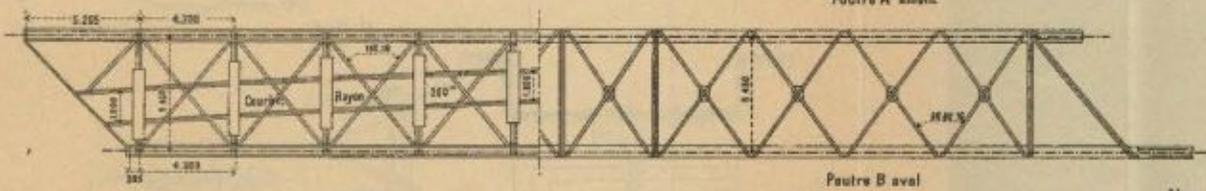
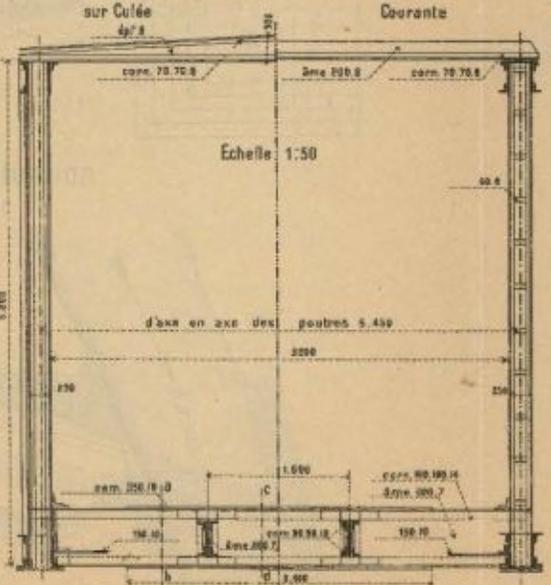
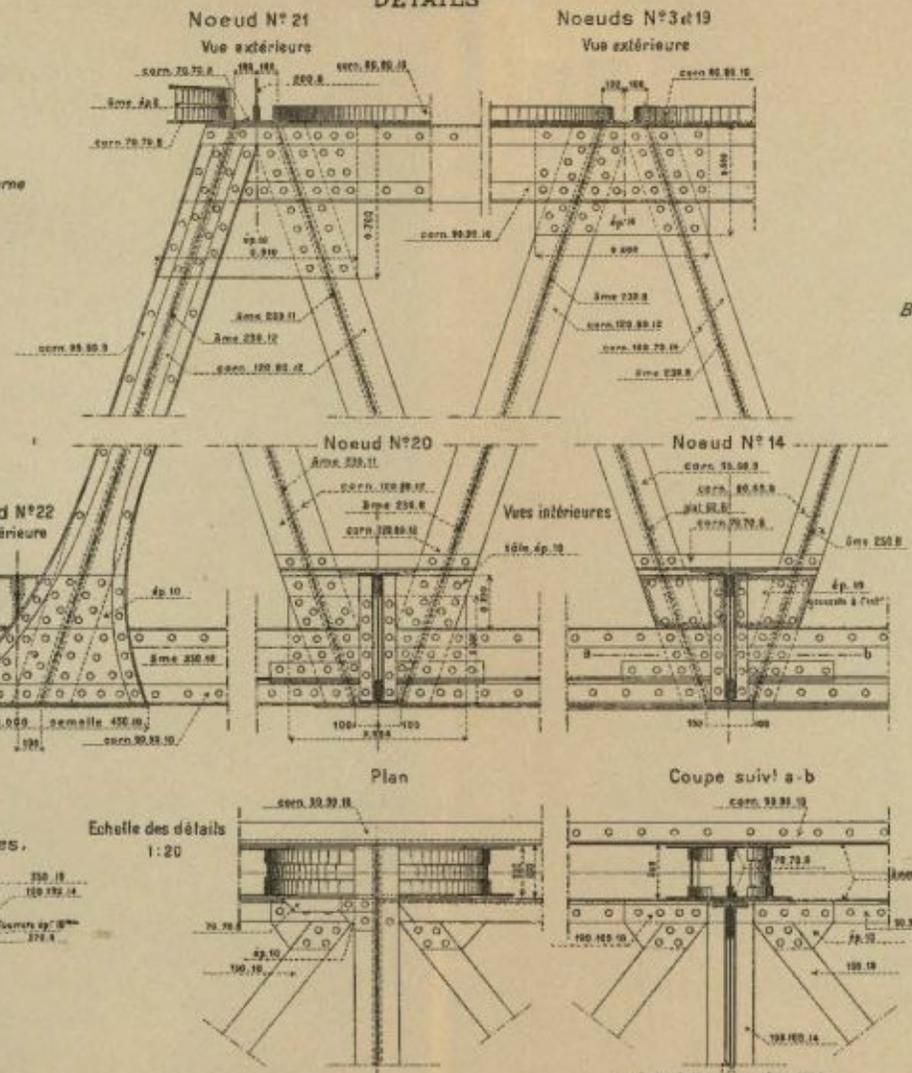
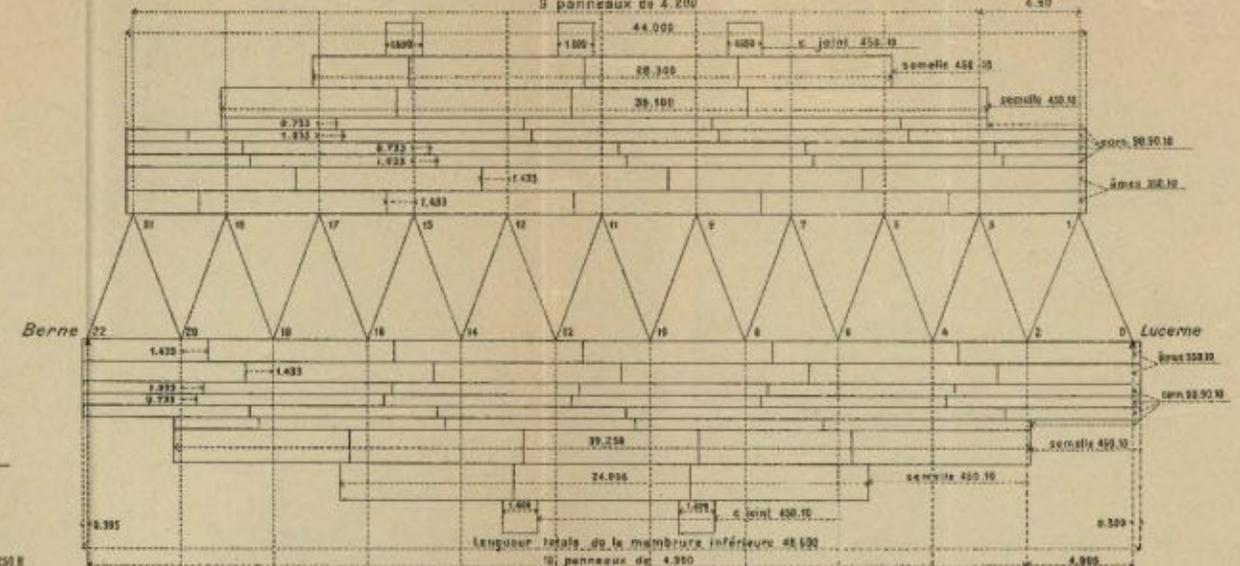
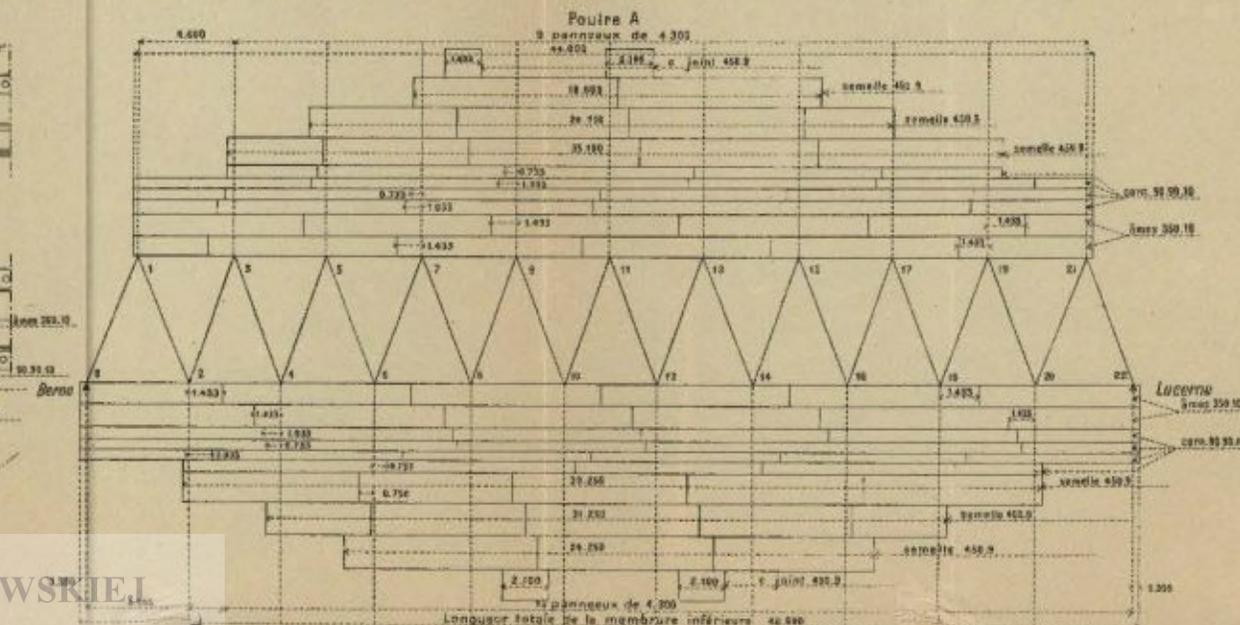
Elévation extérieure de la poutre B (aval).
Echelle: 1:200.

Coupe transversale sur Culée

DÉTAILS

Répartition des membrures.
Poutre B
3 panneaux de 4.200

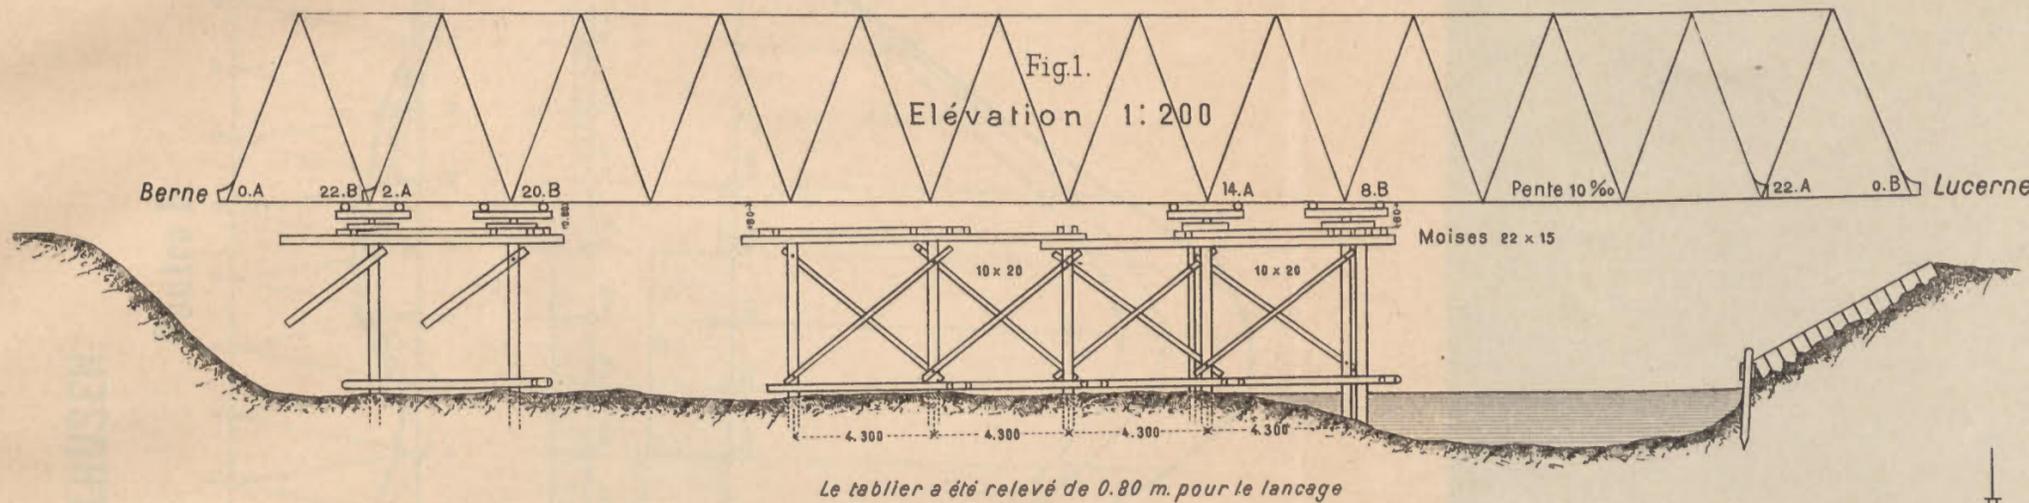
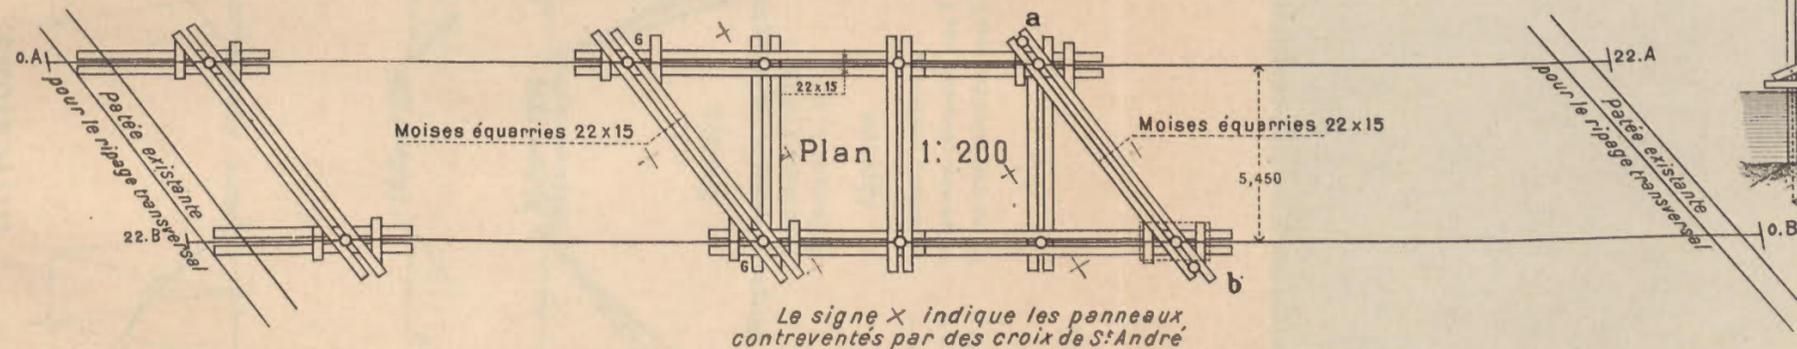
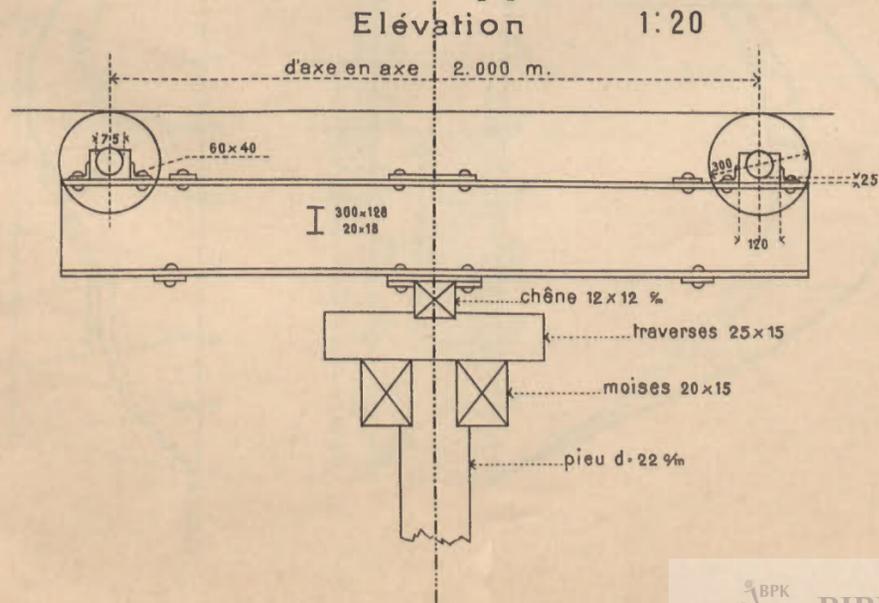
Echafaudage et appareil pour le lançage sur la rive droite.

Appareil de lançage.

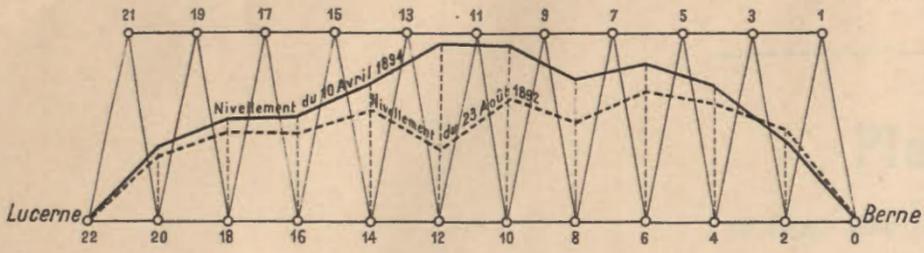
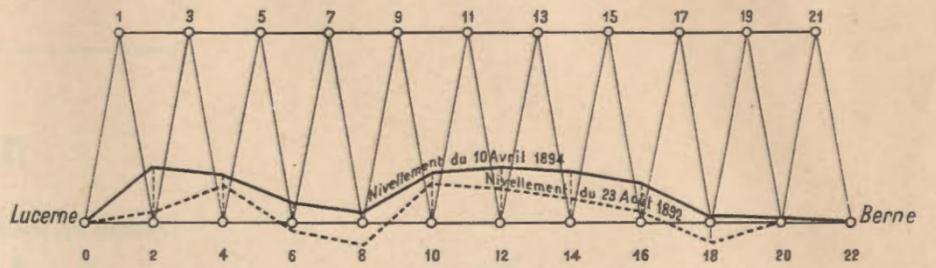
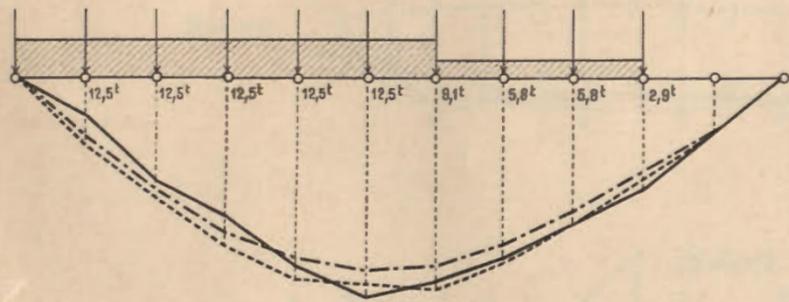
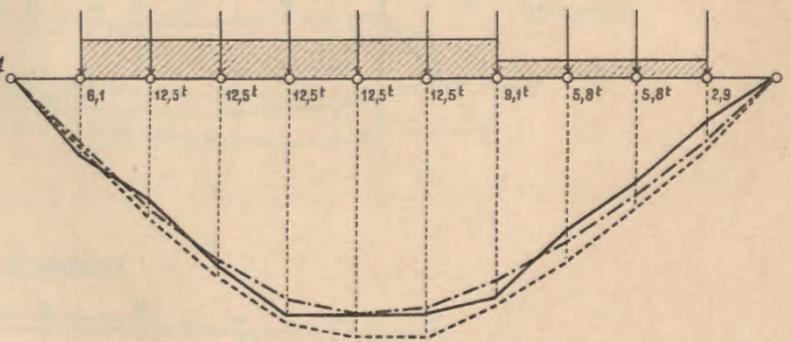
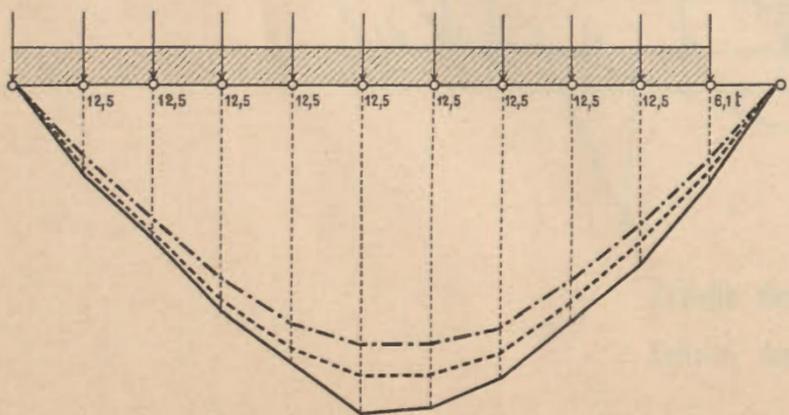
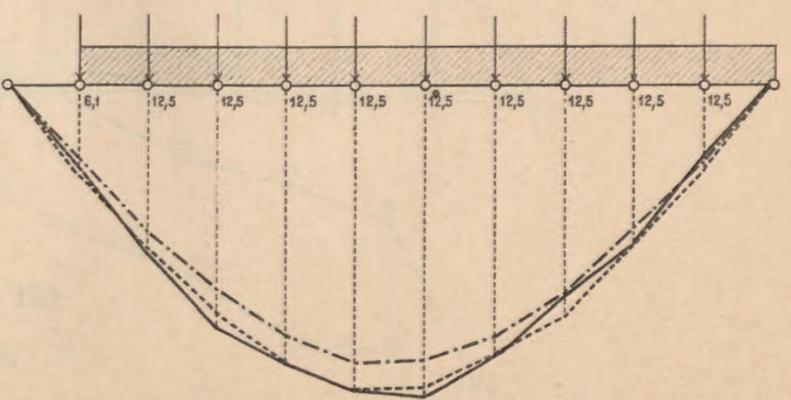
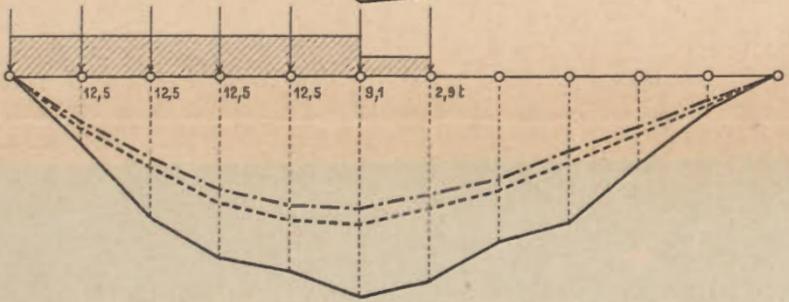
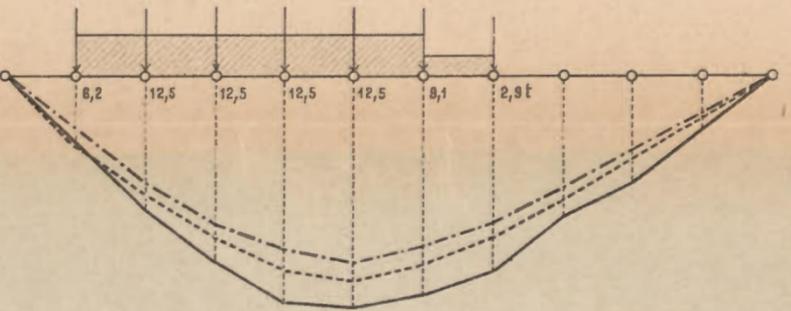
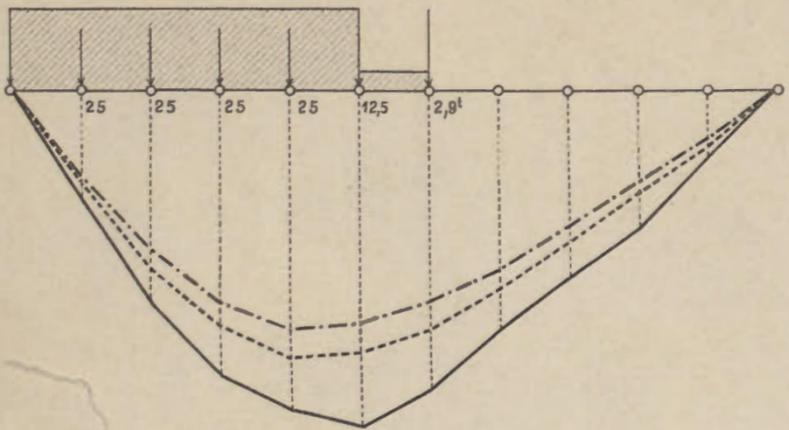
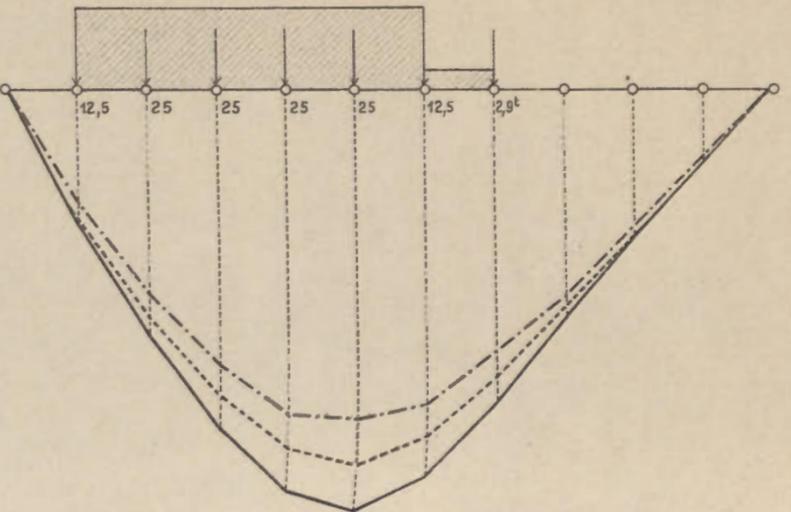
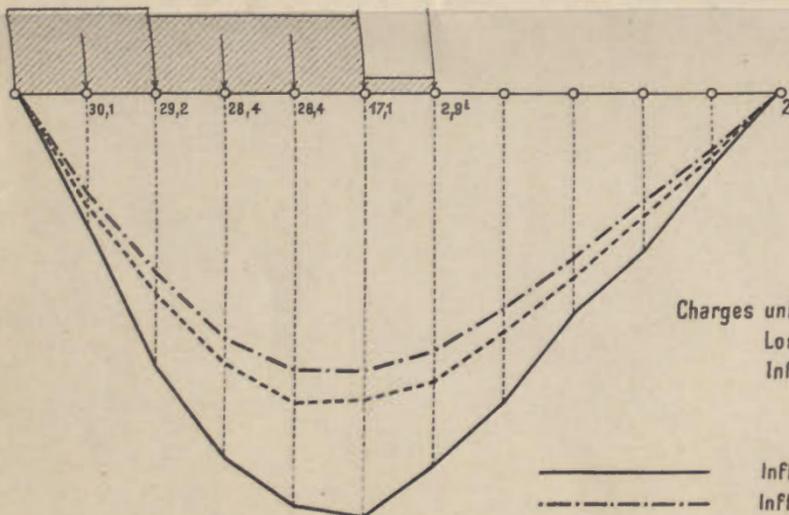
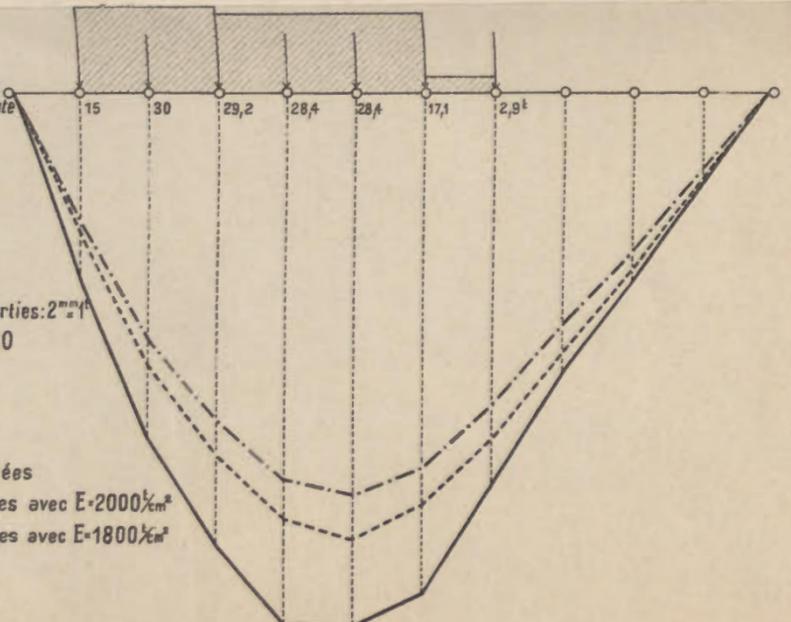
Inflexions.

Charges uniformément réparties: 2^m2^l
Longueurs 1 : 400
Inflexions 1 : 1

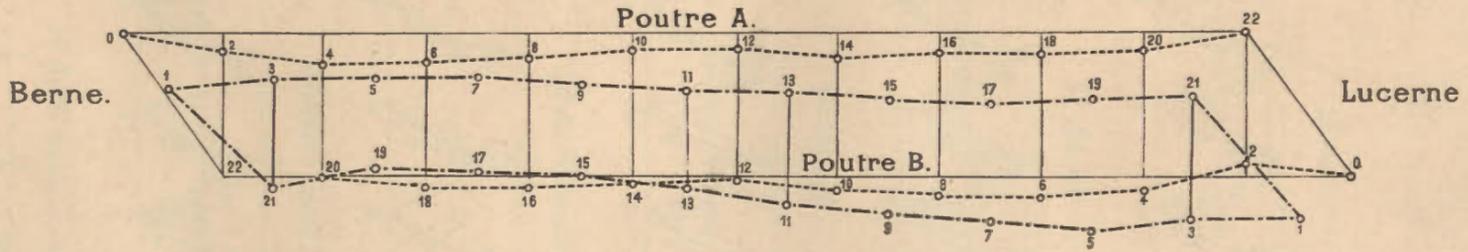
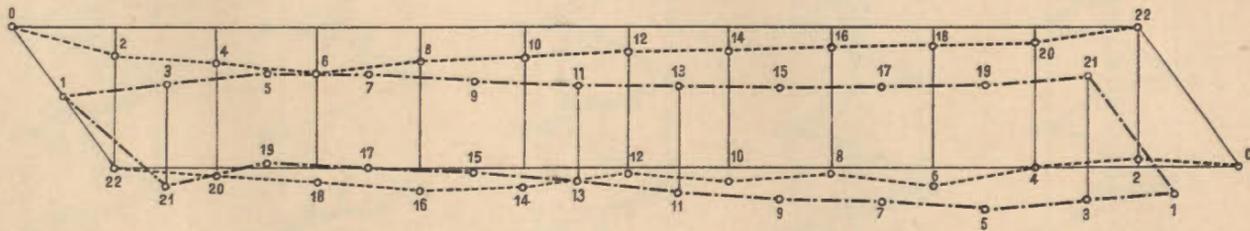
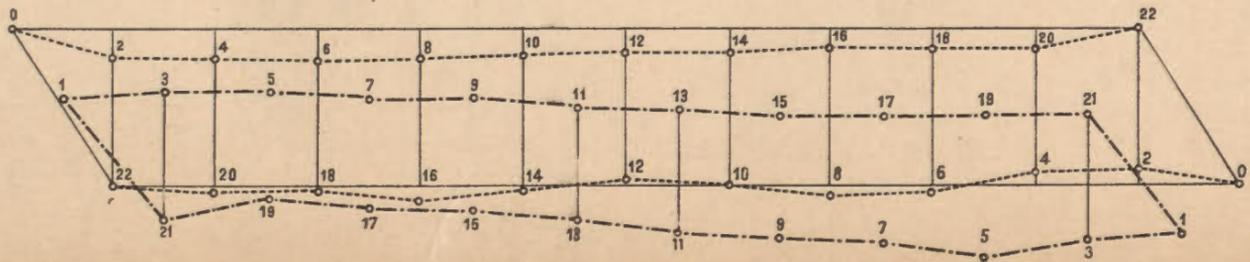
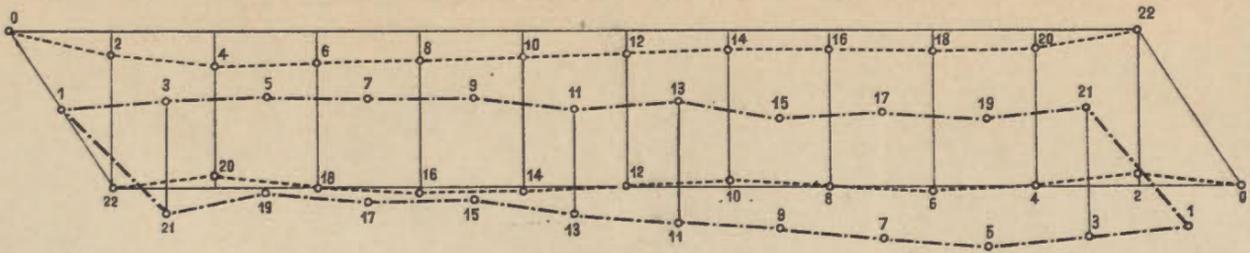
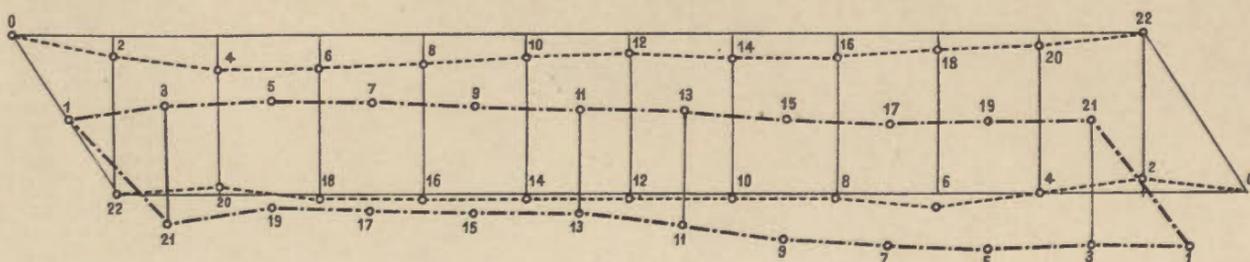
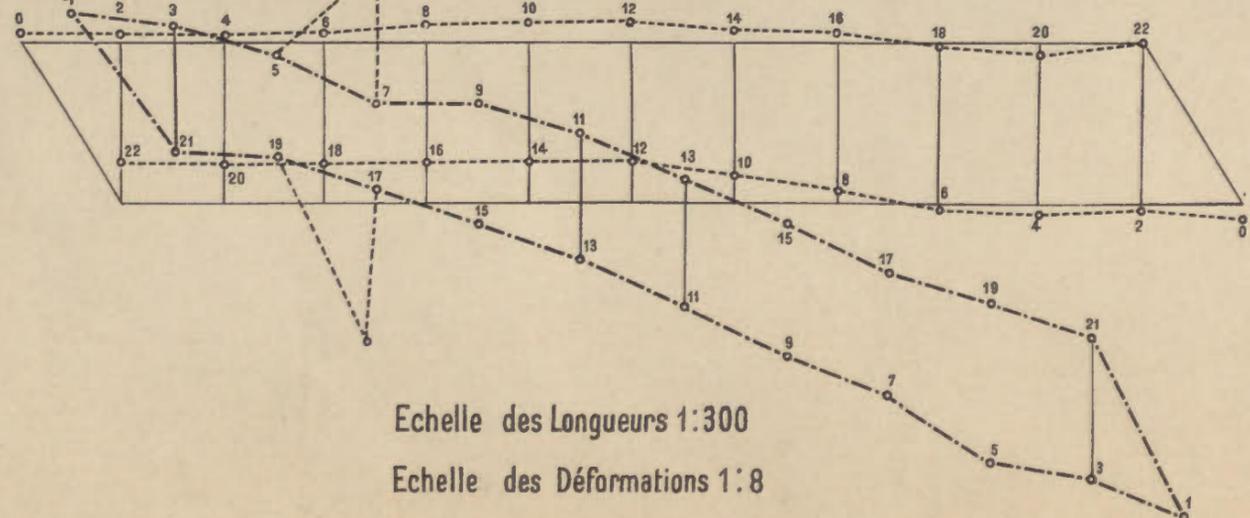
Echelle des Déformations 1:8

Les observations des déformations latérales des poutres ont été faites à six reprises. Ces observations ont montré que, comme il fallait s'y attendre, les points correspondants des poutres A et B étant un peu plus hauts sur la première de ces poutres, les membrures supérieures ont été déjetées vers l'aval; la comparaison des relevés ne semble pas indiquer que la charge ait eu quelque importance sur le déplacement transversal des membrures, mais que ce déplacement a essentiellement dépendu de la position relative des appuis des poutres principales et des entretoises porteuses. Nous avons représenté sur la figure de la page 36 les déformations du quadrilatère formé par les points 12 et 13 de la poutre A, 11 et 12 de la poutre B. On peut remarquer que l'angle 13A, 12A, 12B, qui au début était aigu ($< 90^\circ$), s'est modifié avec les diverses surcharges pour devenir obtus avant la rupture; cette constatation confirme notre supposition précédente, d'après laquelle la poutre B a transmis une partie de sa charge à la poutre A. L'ensemble des déplacements latéraux a été représenté graphiquement sur la planche IV à l'échelle de 1:8. Les différences dans les inflexions verticales étant plus accentuées du côté de Lucerne, où était appliquée la charge, il en est résulté une plus grande déviation des membrures supérieures vers l'aval sur la moitié du côté de Lucerne.

Nous donnons comme annexes à ce rapport une série de reproductions photographiques du pont rompu (planches VIII à XVIII); le nivellement des nœuds après rupture est indiqué sur les tableaux des pages 34 et 35; les déplacements latéraux sont reportés sur la planche IV.

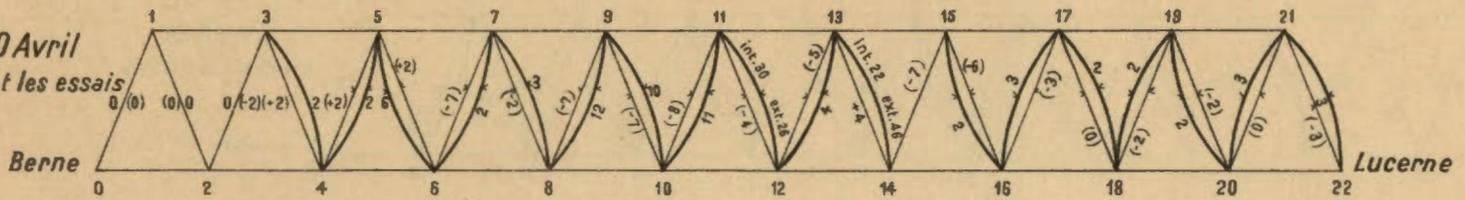
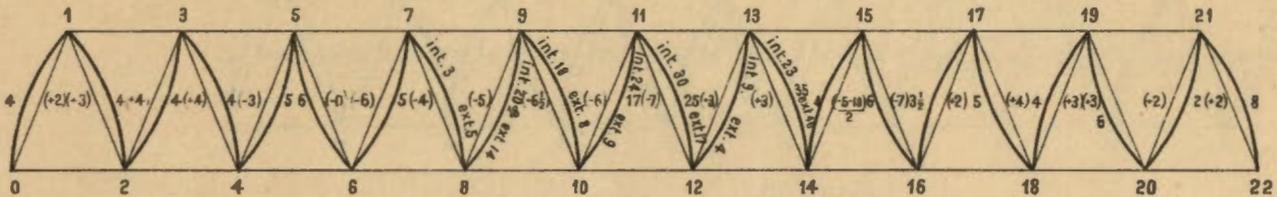
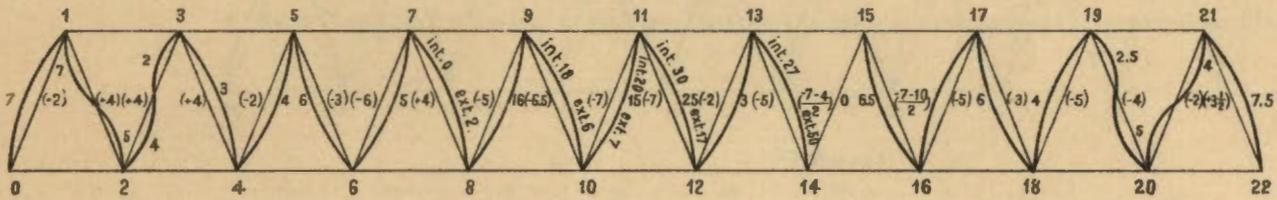
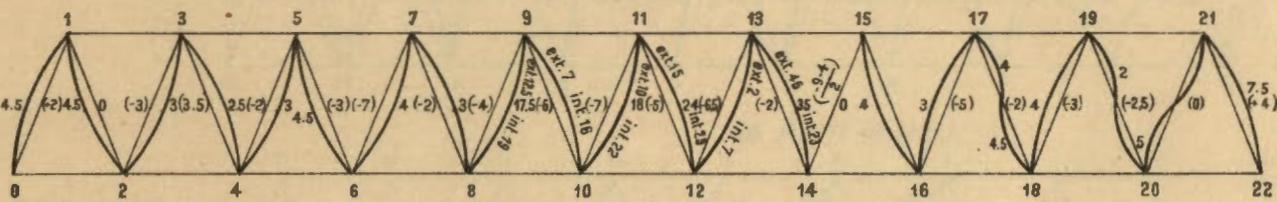
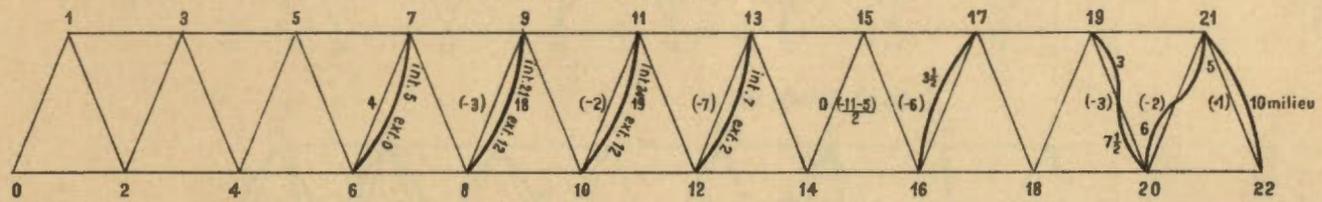
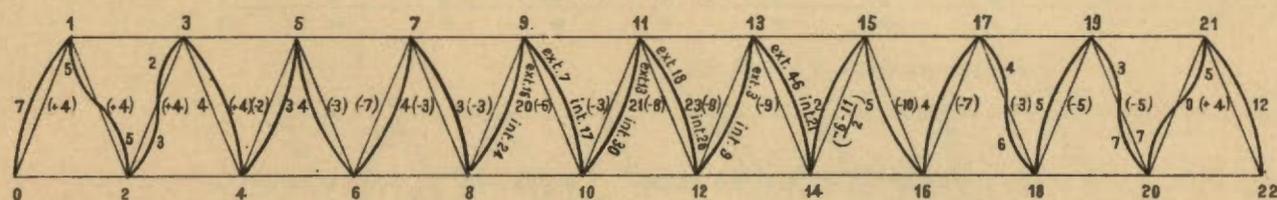
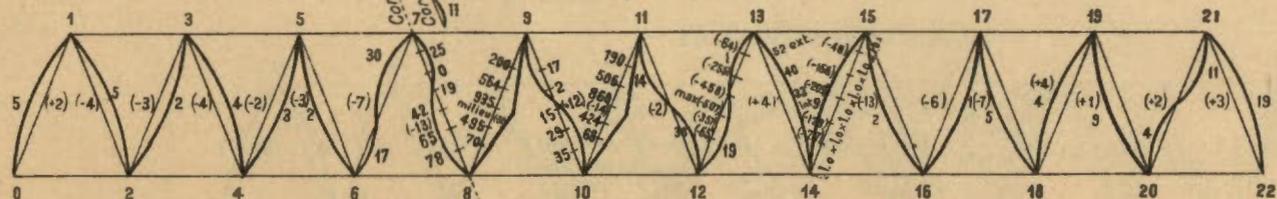
DÉFORMATION DES BARRES DE TREILLIS.

Les chiffres entre parenthèses sont les Déformations transversales, -vers l'intérieur, +vers l'extérieur du pont.

plus fortes flèches. Les observations ont été reportées sur les planches V et VI, auxquelles nous renvoyons. En examinant les déformations des barres dans le plan des poutres, on trouve dans les barres extrêmes des flexions accentuées qui sont provoquées par les moments dus à la rigidité et à l'excentricité des attaches du treillis; ces flexions vont en décroissant vers le milieu des poutres, où, dans les deux poutres, les déformations relevées avant les essais ne paraissent pas avoir sensiblement varié pendant toute la durée de l'application de la surcharge. La forme en S est très-accusée dans plusieurs barres des extrémités surtout du côté de Lucerne.

Plusieurs barres tendues ont montré pendant le chargement du tablier des déformations moins fortes qu'auparavant, c'est le cas des barres 5—6, 7—8, 11—12 de la poutre A et 14—15, 12—13, 10—11, 9—10 de la poutre B. Les barres comprimées ont en général montré des flèches croissantes, cette augmentation se remarque surtout aux barres 0—1, 8—9, 10—11, 19—20, 21—22 de la poutre A et 21—22, 17—18, 15—16, 2—3, 0—1 de la poutre B. La barre 15—16 entre autres a vu sa flèche augmenter successivement de 4 à 12 mm.; un moment après, la rupture s'est produite. La barre tendue voisine (n° 16—17) était d'abord cintrée du côté de Berne; vers la fin de l'épreuve, la flexion a changé de sens et s'est produite du côté de Lucerne.

Les déformations dans le sens normal au plan des poutres ont été indiquées par les chiffres entre parenthèses; ces déformations qui sont surtout provoquées par l'inflexion des entretoises sont pour la plupart des barres dirigées vers l'intérieur du pont; les barres extrêmes des deux poutres et surtout les barres n° 21—22 font exception; elles sont cintrées vers l'extérieur du pont.

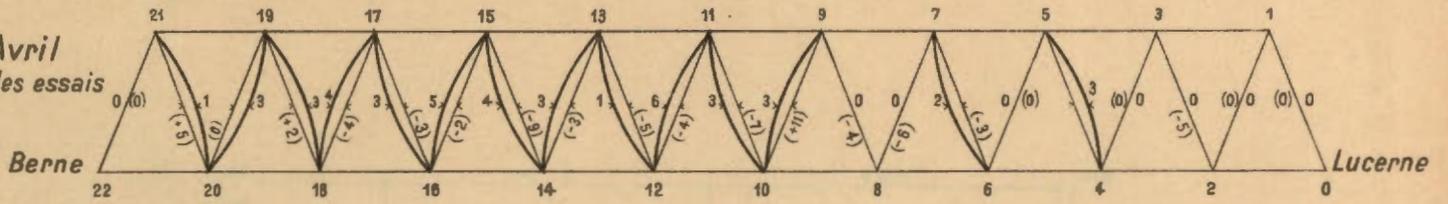
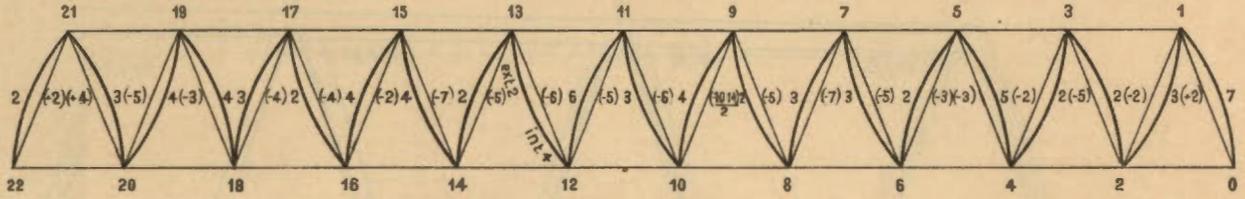
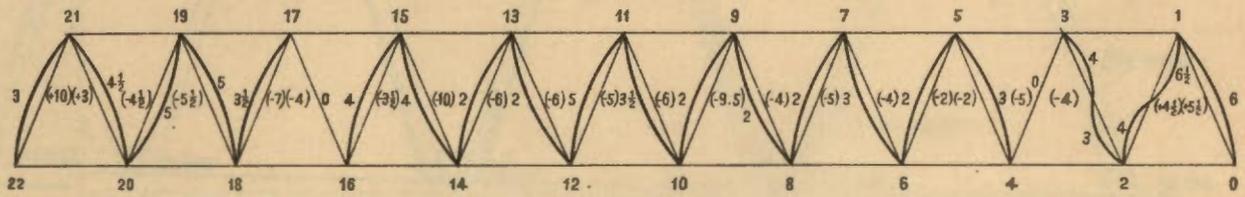
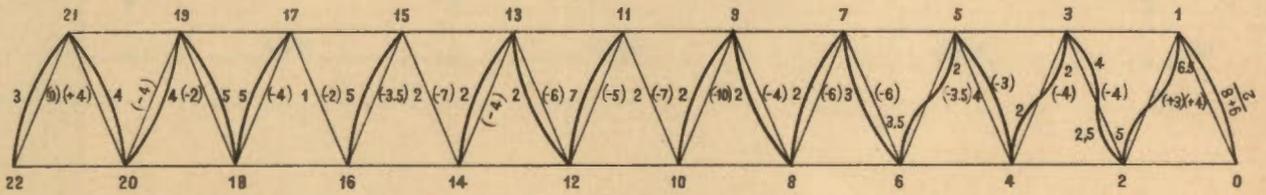
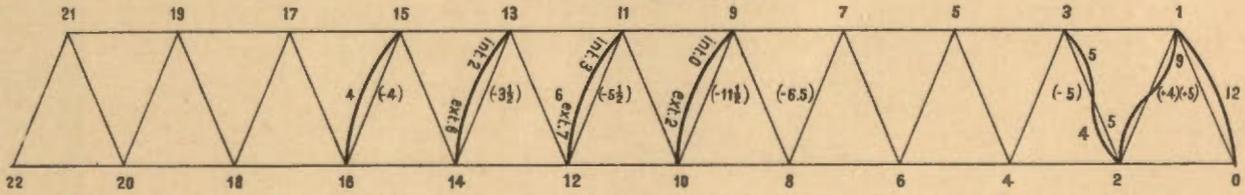
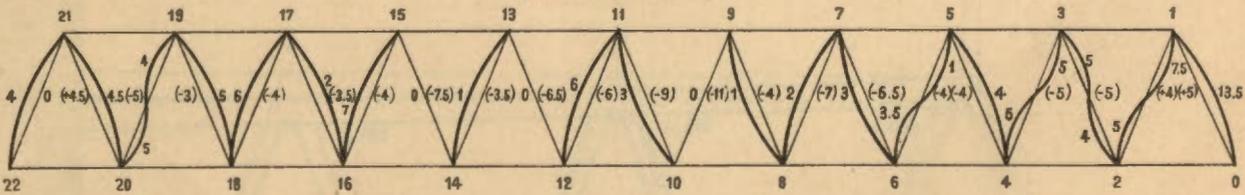
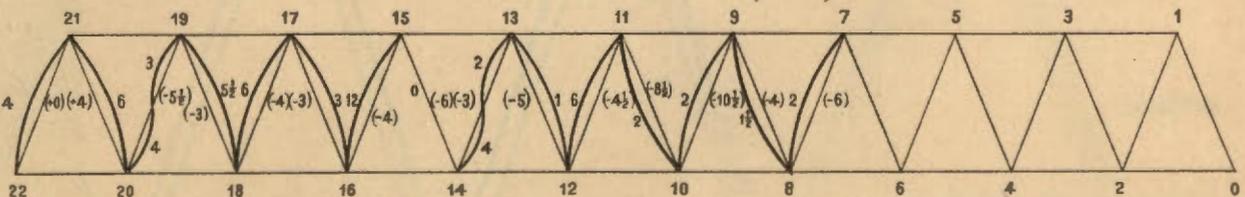
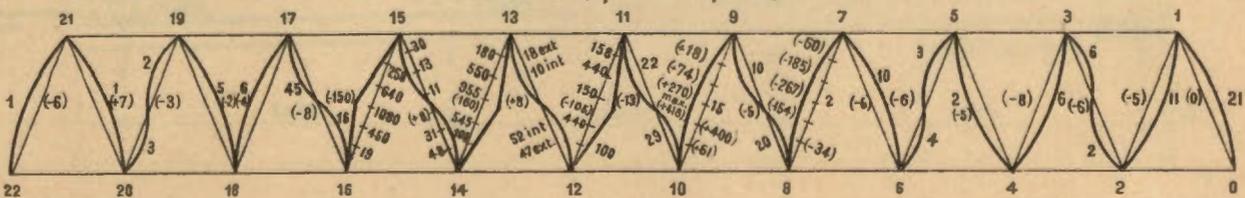
Les chiffres entre parenthèses sont les Déformations transversales, - vers l'intérieur, + vers l'extérieur du pont.
