mgr inż. arch. Renata Grzesiak

**KONSERWACJA I REWALORYZACJA
ZAŁOŻEŃ PAŁACOWO-OGRODOWYCH W XXI w.
NA DOLNYM ŚLĄSKU
(wybrane przykłady).**

WROCLAW 2004

**Pracę wykonano na Wydziale Architektury
POLITECHNIKI WROCLAWSKIEJ**

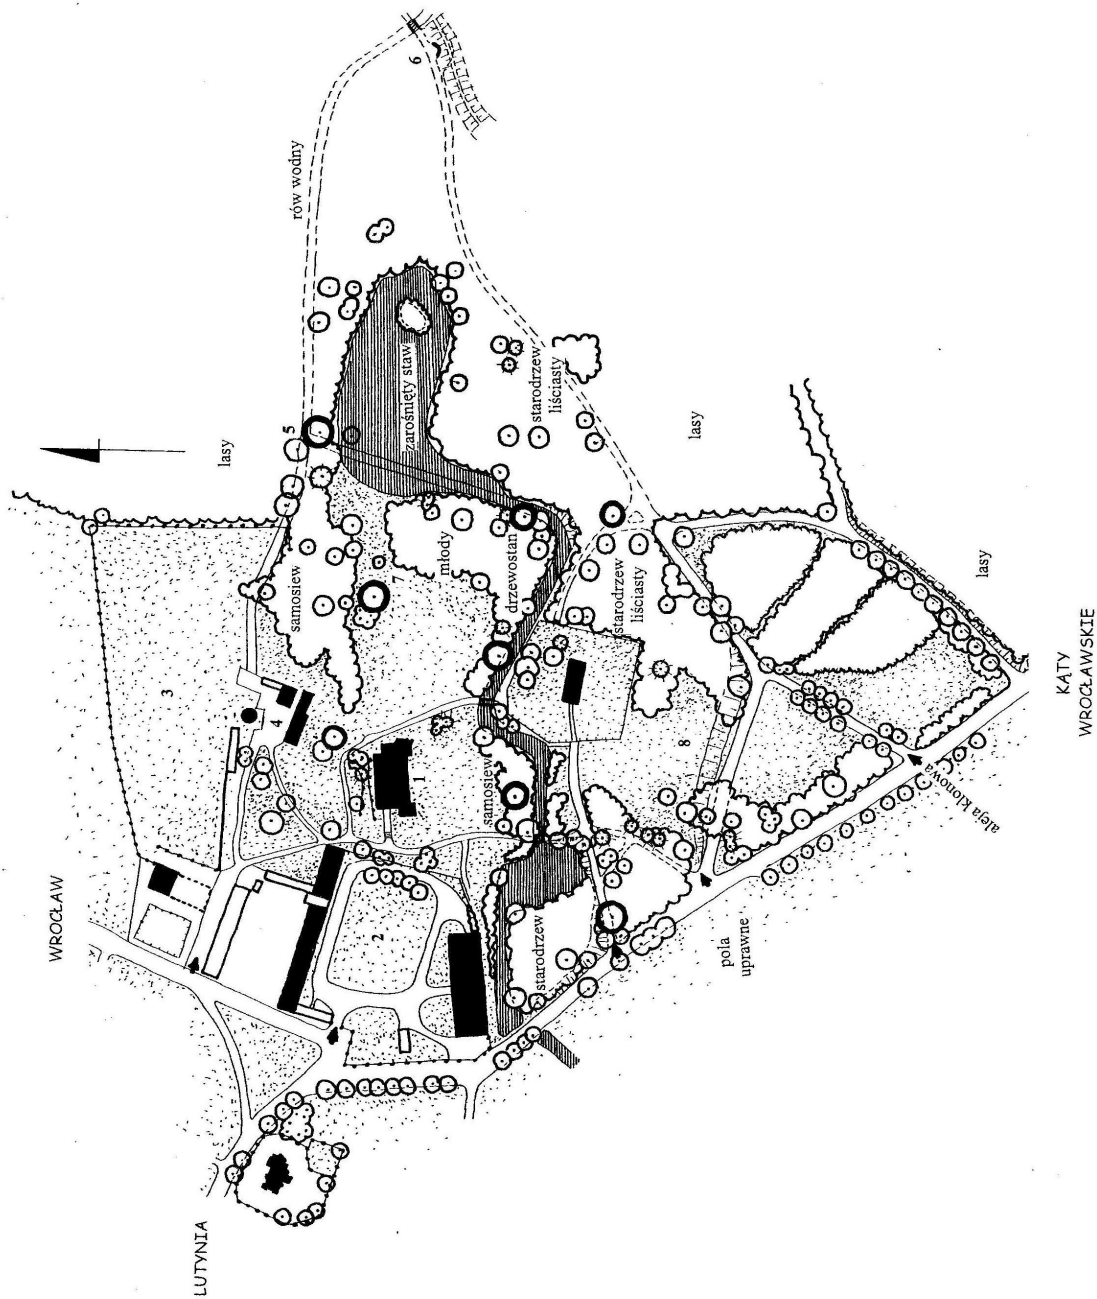
Ryc. 7. Plan założenia pałacowo-parkowego w Galowicach – stan z 2004 r.: 1 -pałac, 2 -dziedziniec folwarczny, 3 -dawny sąd dworski, 4 -zachowana zabudowa gospodarcza, 5 -kaskada wodna, 6 -grota skalna, 7 -wschodnia polana, 8 -południowa polana (rys. aut.).

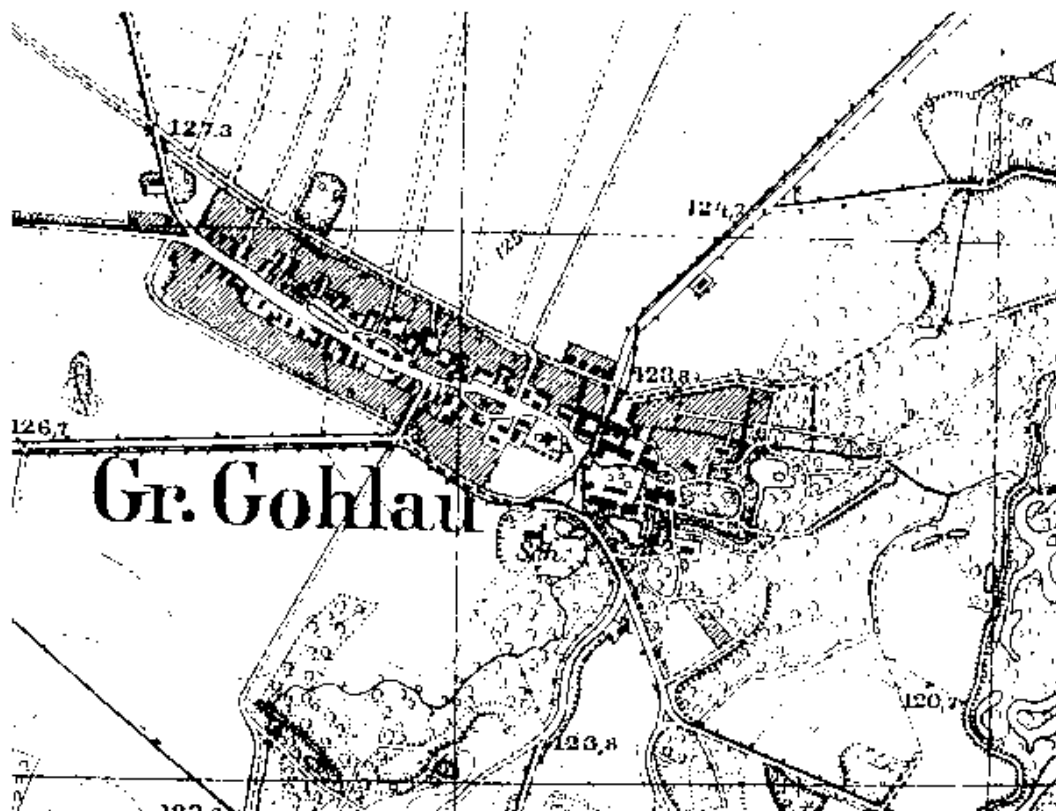
Ryc. 8. Plan założenia pałacowo-parkowego w Gałowie z 1889 r. (rys. ze zbiorów Instytutu Geograficznego Uniwersytetu Wrocławskiego).

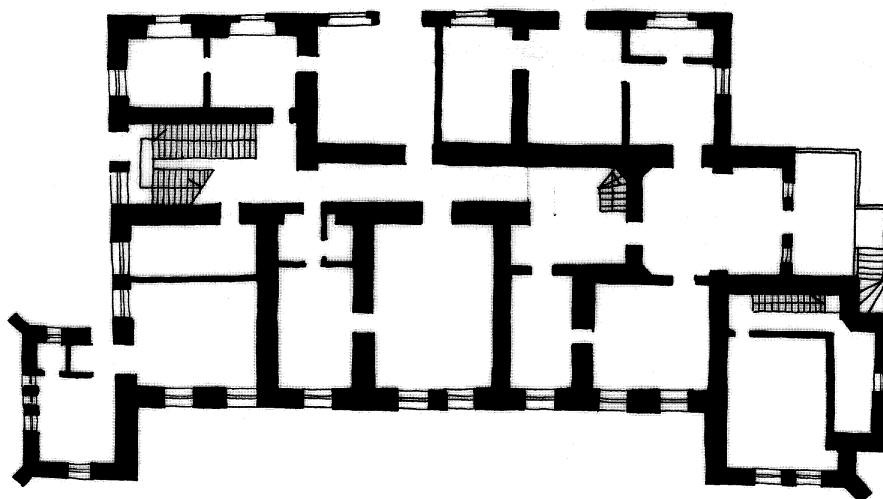
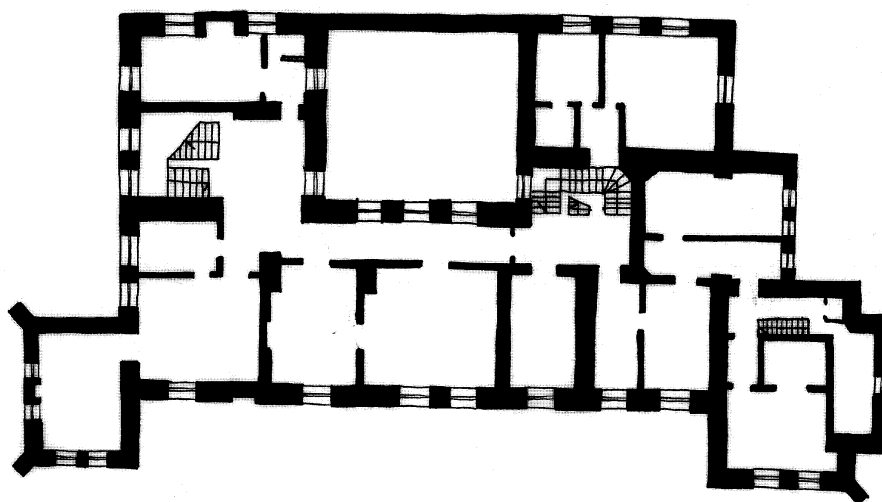
Pałac zbudowany na planie wydłużonego prostokąta składał się z dwukondygnacyjnego korpusu głównego krytego dwuspadowym dachem oraz z dwóch czterokondygnacyjnych wież usytuowanych na południowych narożnikach pałacu (tworzyły one ryzality boczne). Cały budynek został podpiwniczony.

parter

piętro I

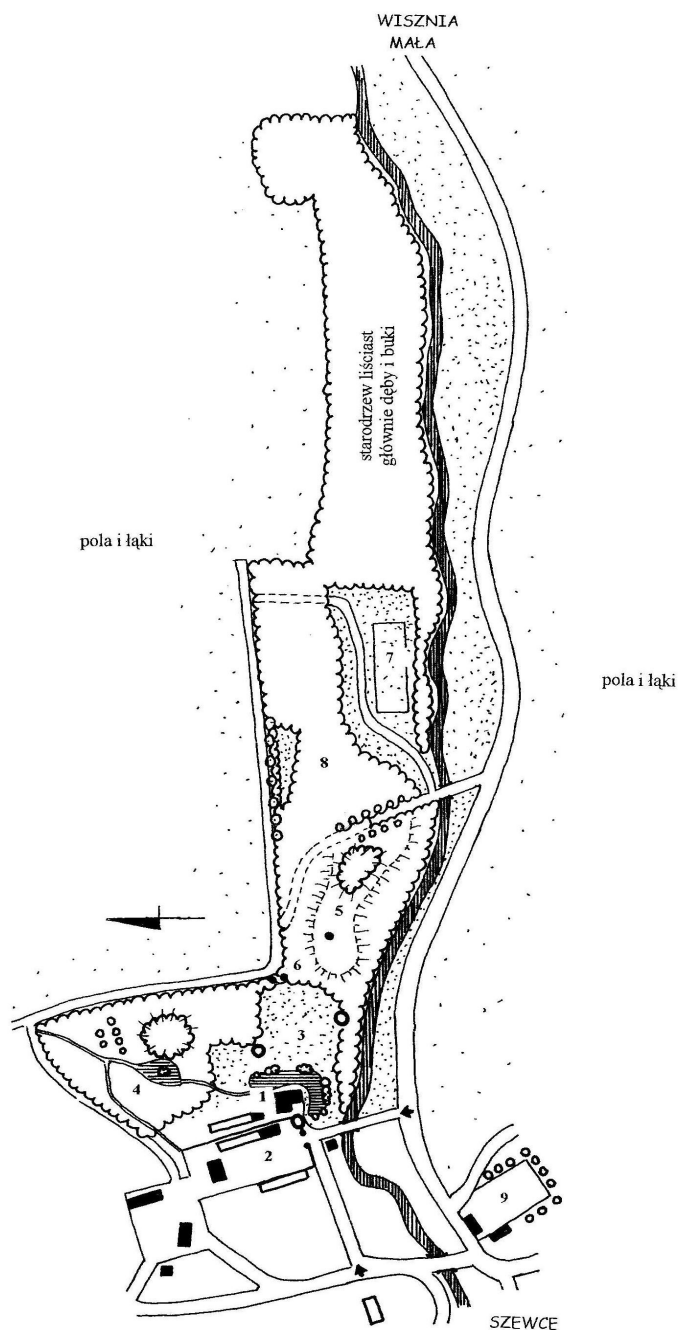
Ryc. 10. Plan założenia pałacowo-parkowego w Strzeszowie – stan z 2004 r.: 1 –pałac, 2 –dziedziniec folwarczny, 3 –przypałacowa polana, 4 –dawny przypałacowy zagajnik, 5 –sztuczne wzniesienie z symbolicznym grobem z 1942 r., 6 –filary bramy parkowej, 7 –teren zakładu wodociagowego, 8 –część z nieistniejącymi kompartymentami, 9 –drugi folwark (rys. aut.).

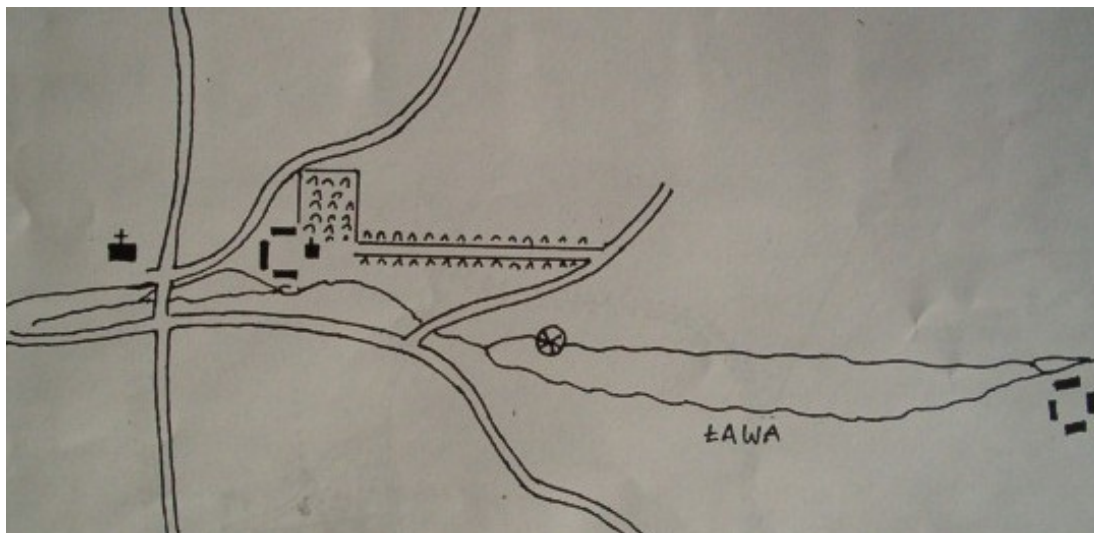
Ryc. 11. Plan założenia pałacowo-ogrodowego w Strzeszowie z 1753 r. (aut. I. Rybka – Ceglecka na podstawie rysunku F. Wrednego ze zbiorów Działu Kartograficznego Zakładu Narodowego im. Ossolińskich).

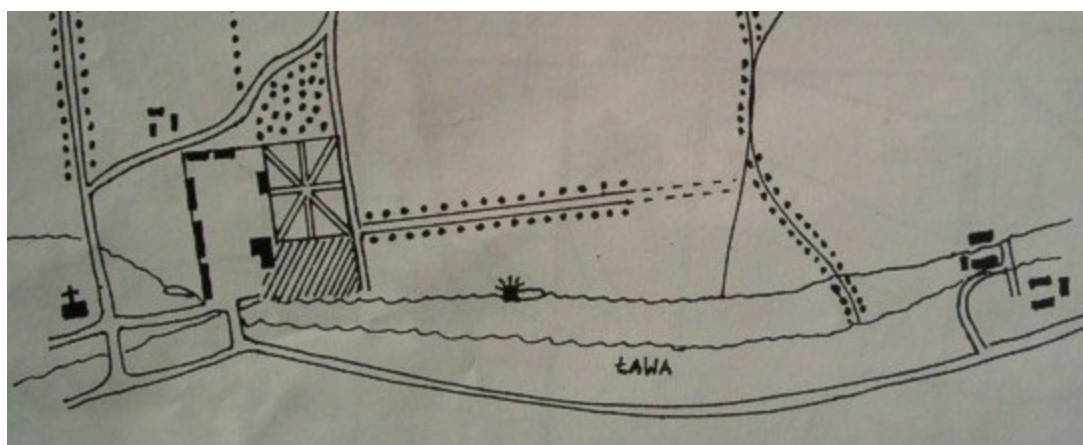
Wraz z przekształcaniem ogrodu rozbudowano również system wodny, który składał się z kanałów, stawu i fosy. Zachodnią część fosy zasypano, likwidując tym samym drewniany most. Na tym terenie powstaje wówczas dom administratora majątku.

Ryc. 12. Plan założenia pałacowo-ogrodowego w Strzeszowie z 1825 r. (aut. I. Rybka – Ceglecka na podstawie mapy z 1825 r. ze zbiorów Działu Kartograficznego Zakładu Narodowego im. Ossolińskich).

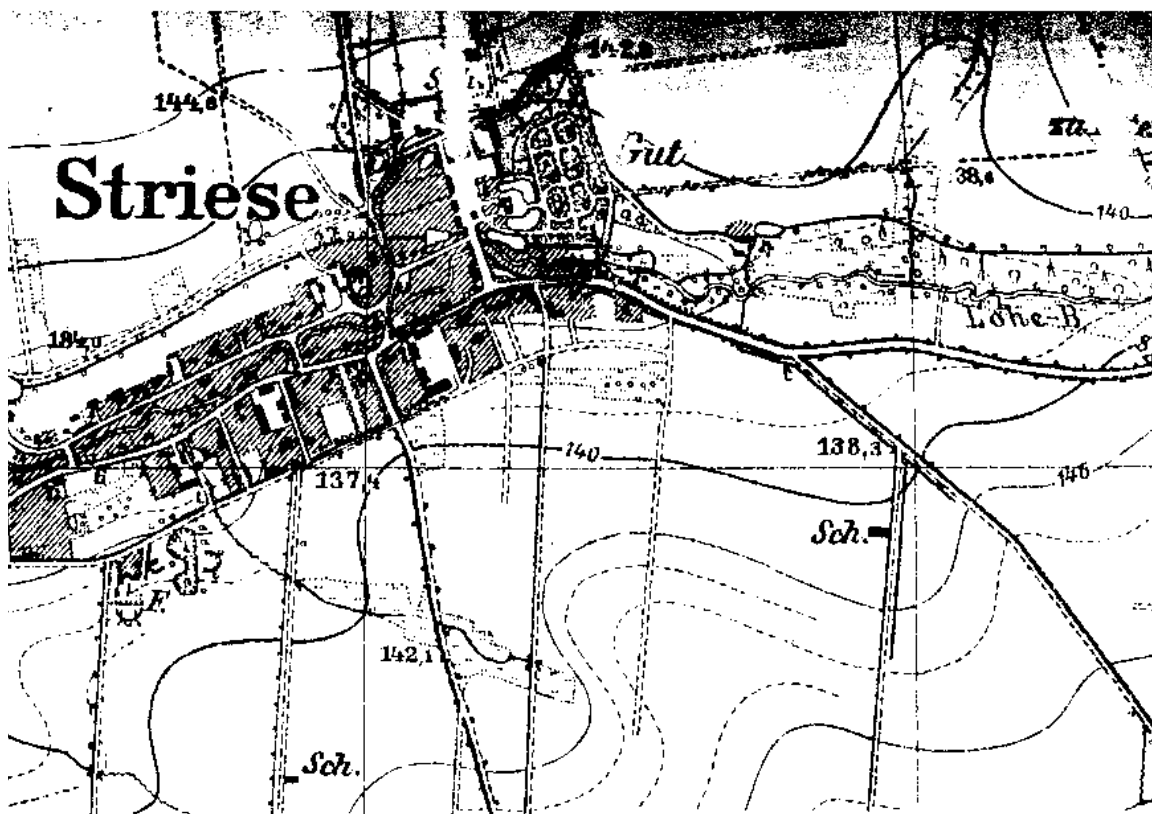
Ryc. 13. Plan założenia pałacowo-parkowego w Strzeszowie z 1887 r. (rys. ze zbiorów Instytutu Geograficznego Uniwersytetu Wrocławskiego).

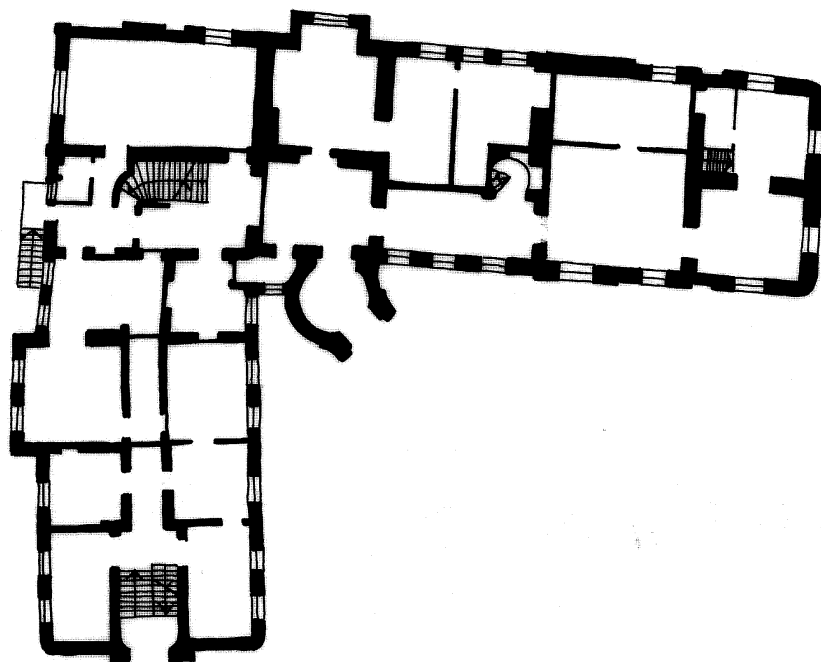
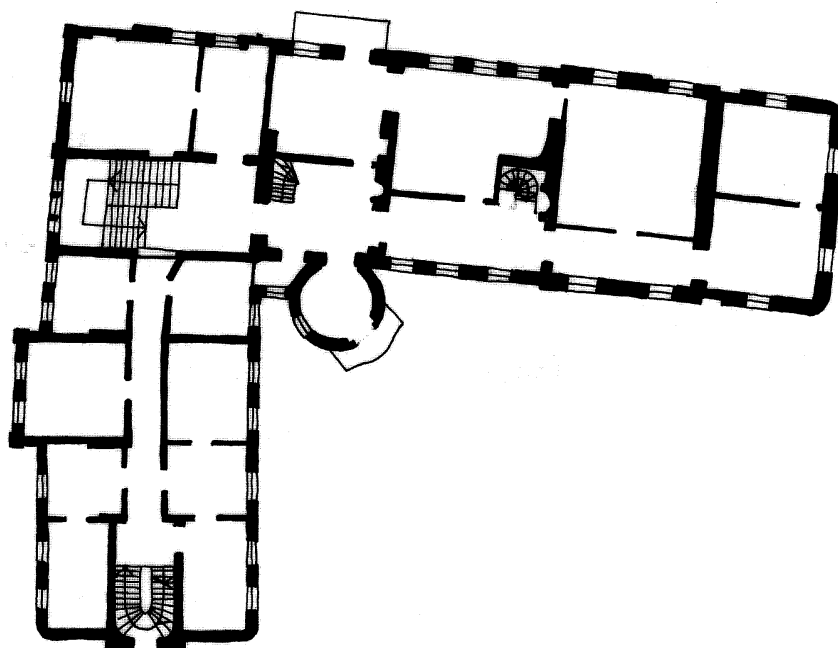
Oba skrzydła pałacu zostały podpiwniczone. Ściany piwnic wykonano z cegły i kamienia na zaprawie wapiennej. We wschodnim skrzydle piwnice rozmieszczone były amfiladowo. Dwie z nich sklepieno kolebkowo, a jedna otrzymała wielopolowe sklepienie wsparte na słupie (każde z tych pół sklepieno krzyżowo). Piwnice północnego skrzydła tworzyły układ dwutraktowy ze środkowym korytarzem.

parter

piętro I

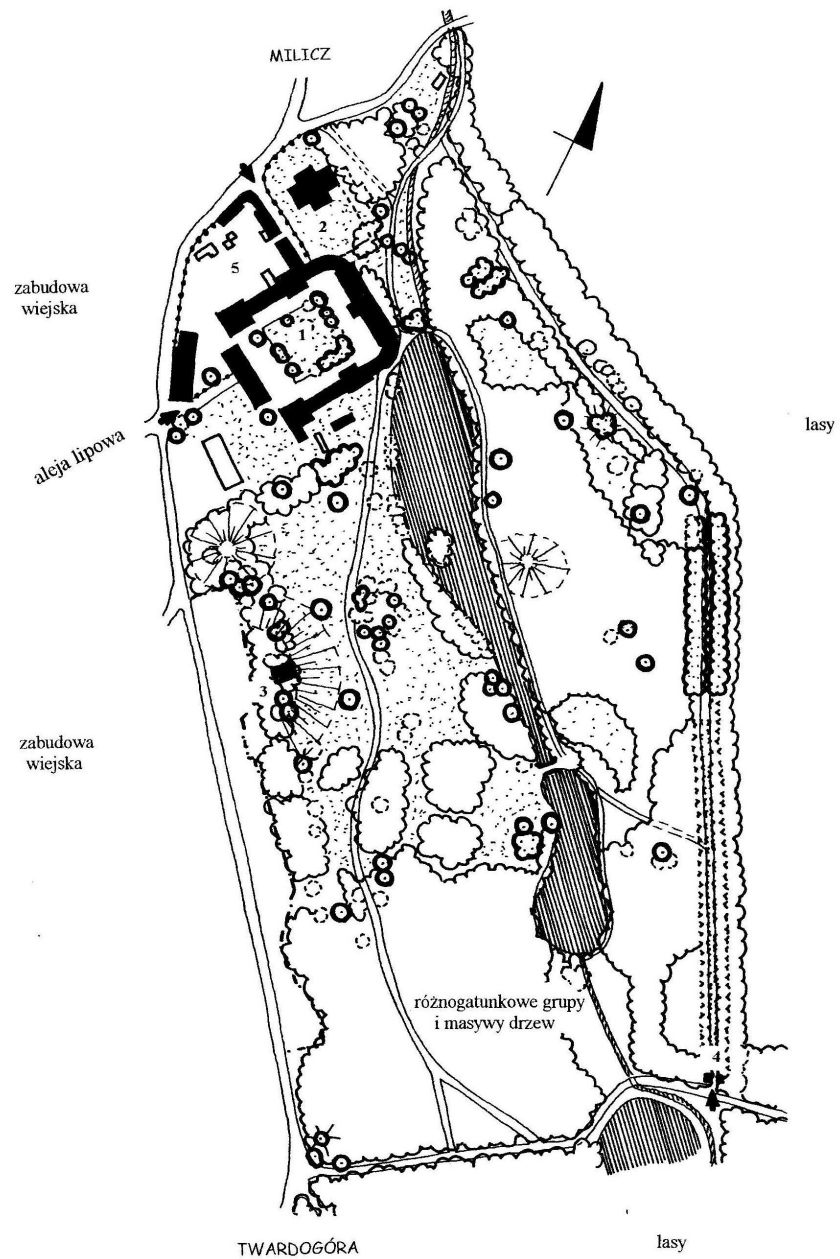
Ryc. 16. Plan założenia pałacowo-parkowego w Goszczu – stan z 2004 r.: 1 –dziejnec honorowy, 2 –kościół pałacowy, 3 –ruiny świątynki, 4 –fragmenty bramy parkowej, 5 –dziejnec gospodarczy (rys. aut.).

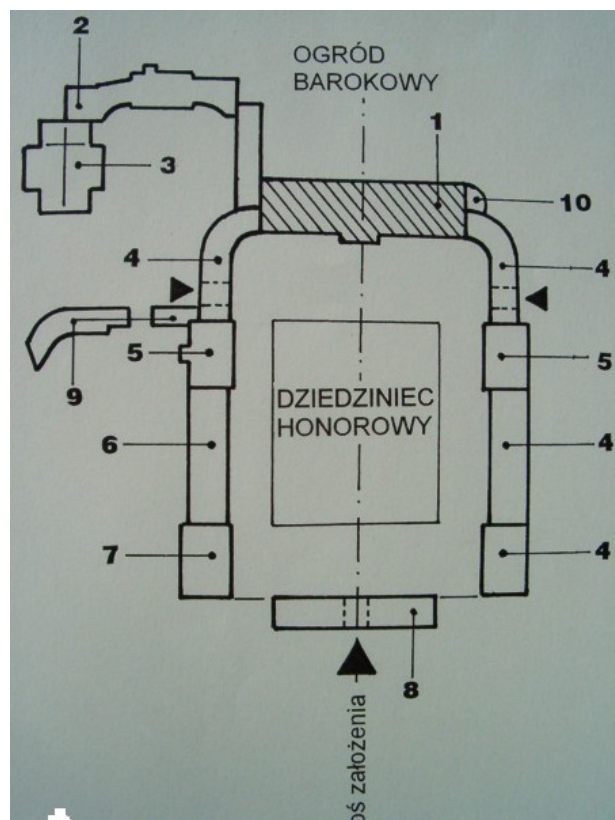
Ryc. 20. Funkcja zespołu pałacowo-parkowego w Goszcu z przed 1945 r.: 1 –pałac, 2 –oranżeria, 3 –kościół pałacowy, 4 –oficyna, 5 –dom gościnny, 6 –stajnie, 7 –ujeżdżalnia, 8 –wozownia, 9 –budynki gospodarcze, 10 –taras widokowy (rys. aut.).

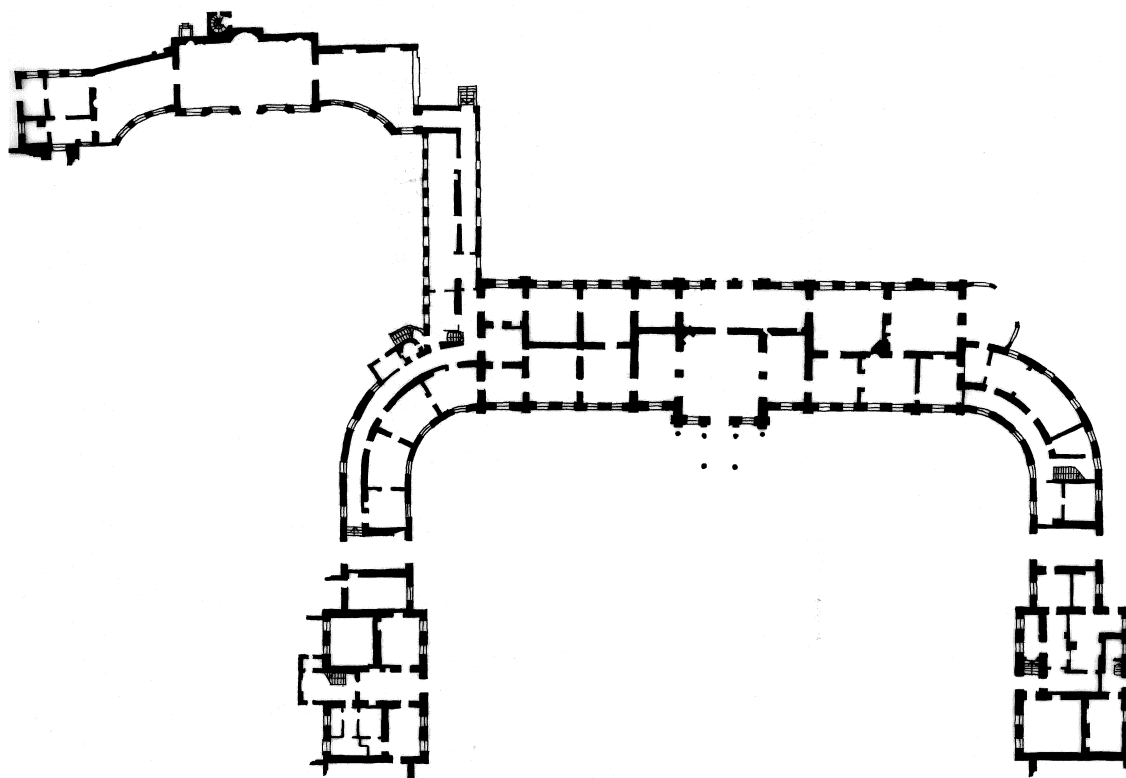
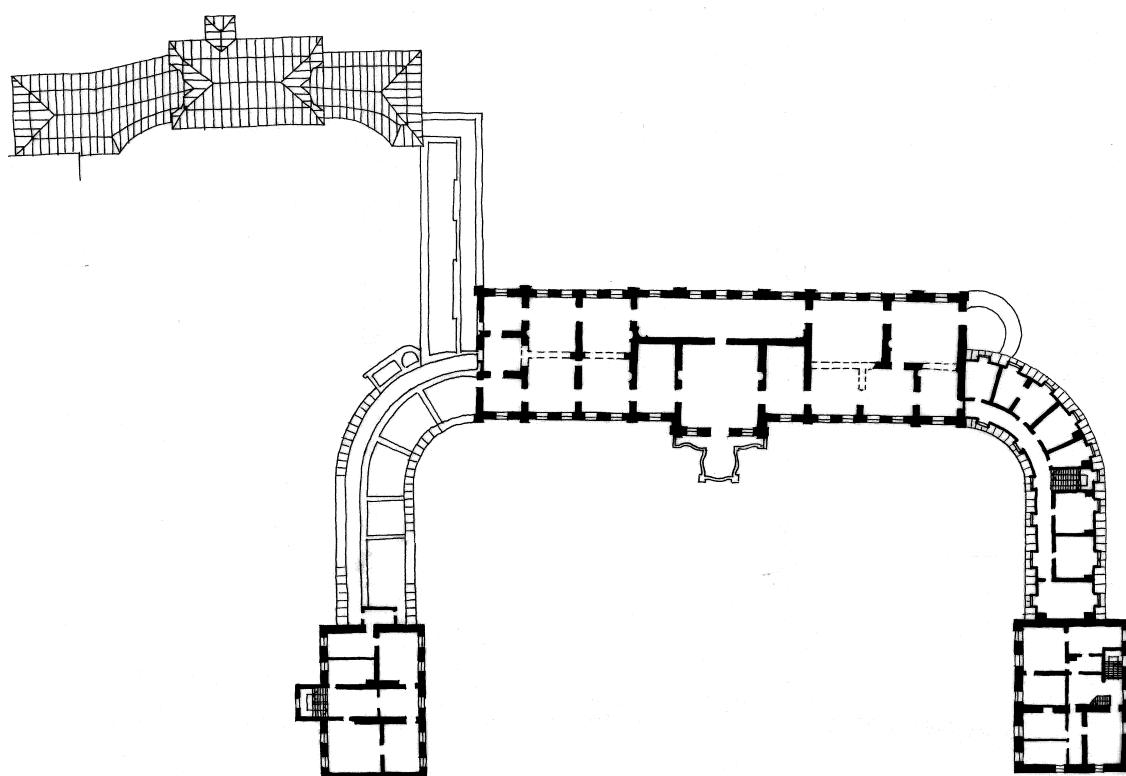
Budynek pałacu w rzucie miał plan prostokąta z wysuniętym ryzalitem środkowym i portykiem od strony dziedzińca. Był budynkiem dwukondygnacyjnym, częściowo podpiwniczonym i krytym dachem mansardowym. Miał dwa trakty – jeden od strony dziedzińca i drugi od strony ogrodu. Część środkową korpusu budynku w szerszym trakcie na całej szerokości wysuniętego ryzalitu, zajmował na parterze hall zdobiony pilastrami, sztukateriami i kominkiem z rzeźbami Atlantów. Na piętrze znajdowała się sala

parter

piętro I

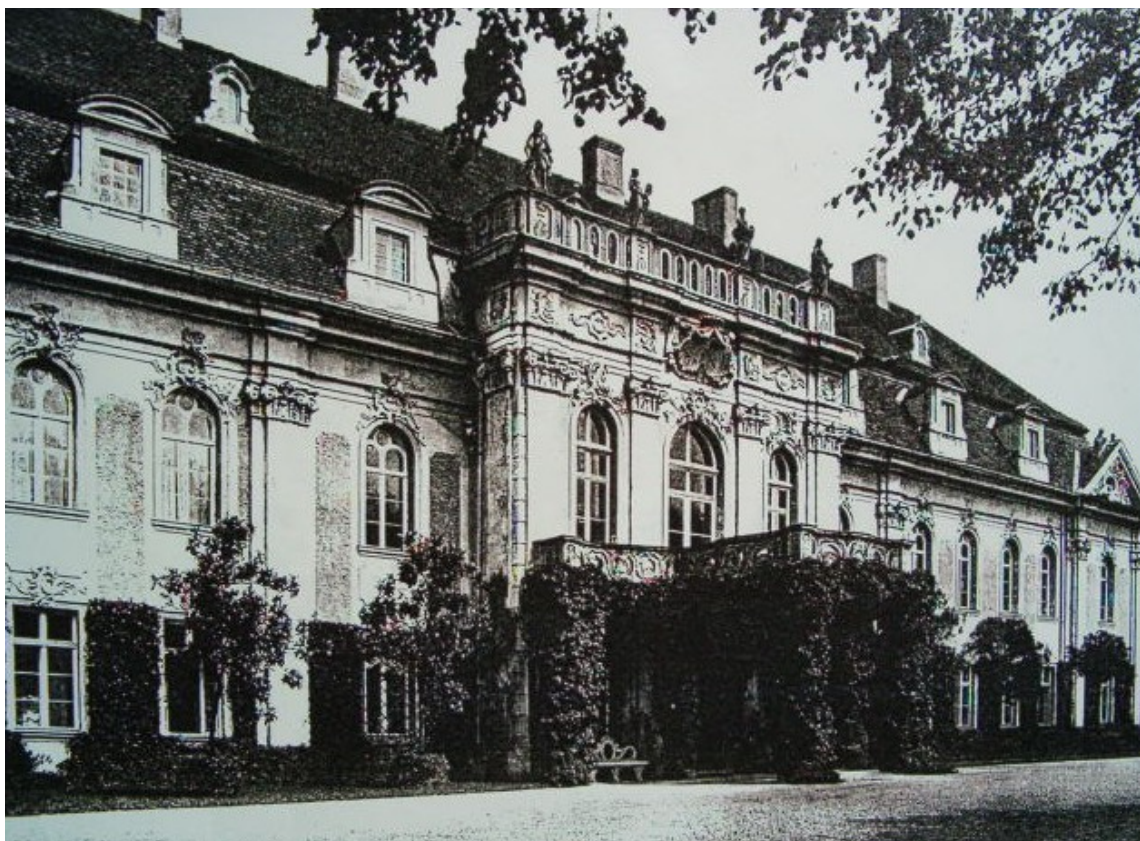
Ryc. 22. Widok na frontową elewację pałacu w Goszczu – stan z przed 1945 r. (fot. pochodzi z pozycji: Konwiarz R. *Alt – Schlesien*, Frankfurt 1979).

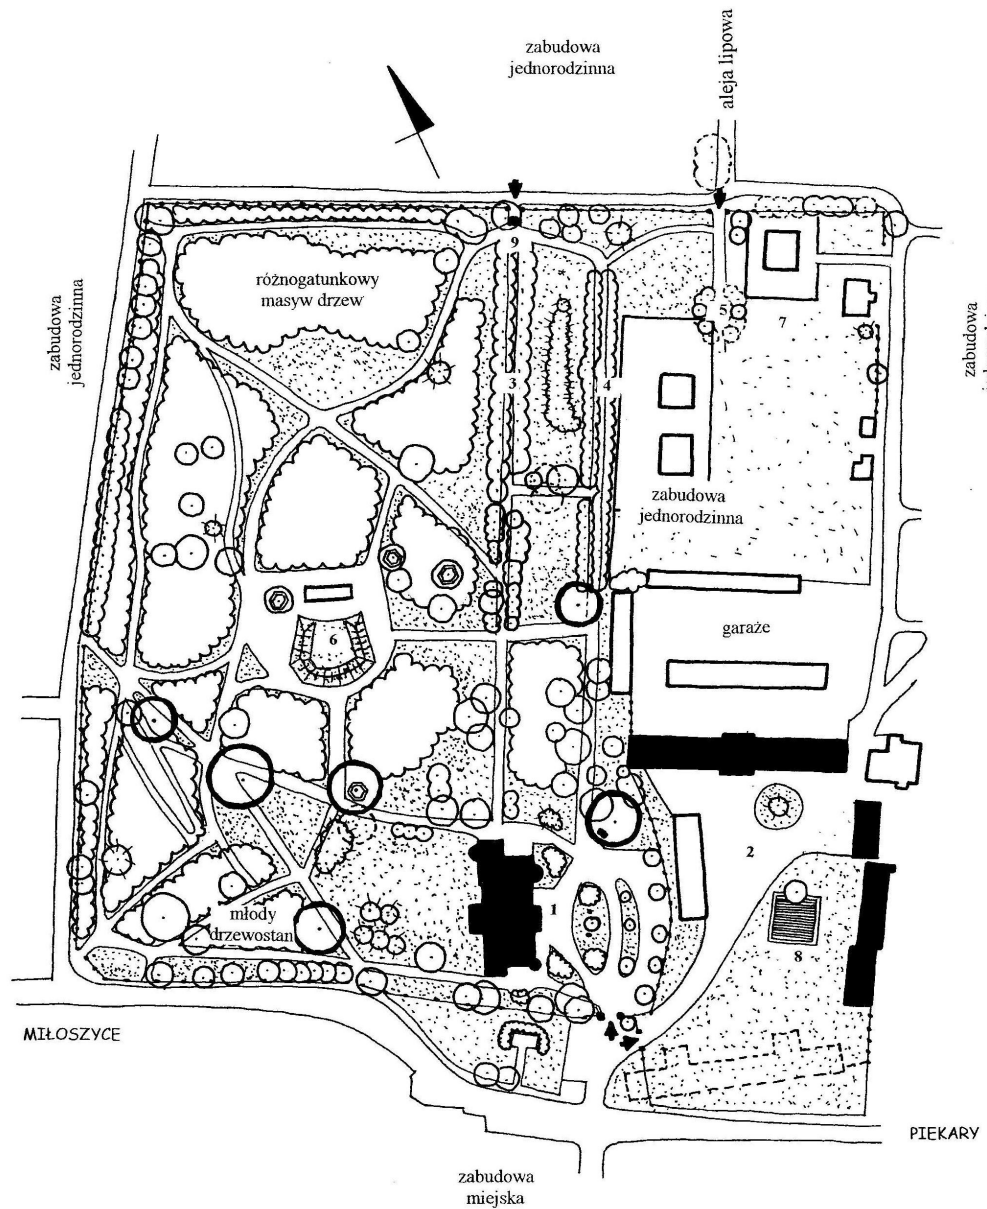
Ryc. 27. Plan założenia pałacowo-parkowego przy ul. Witosa w Jelczu – Laskowicach – stan z 2004 r.: 1 – pałac, 2 –dziedziniec folwarczny, 3 –aleja bukowa, 4 –aleja grabowa, 5 –pozostałość po kręgu grabowym, 6 –zdeastowany amfiteatr z lat 80-tych XX w., 7 –teren dawnego ogrodu ozdobnego, 8 –zbiornik przeciwpożarowy (dawny staw), 9 –kamienny krucyfiks (rys. aut.).

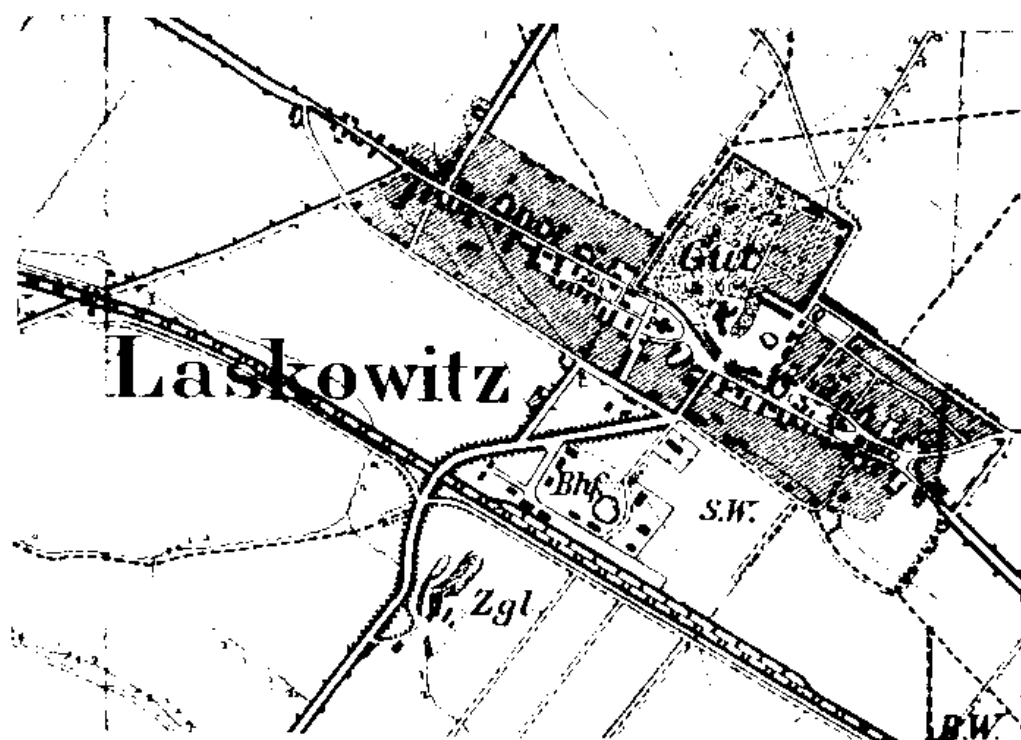
Ryc. 29. Plan założenia pałacowo-parkowego w Laskowicach Oławskich z 1886 r. (ryc. ze zbiorów Instytutu Geograficznego Uniwersytetu Wrocławskiego).

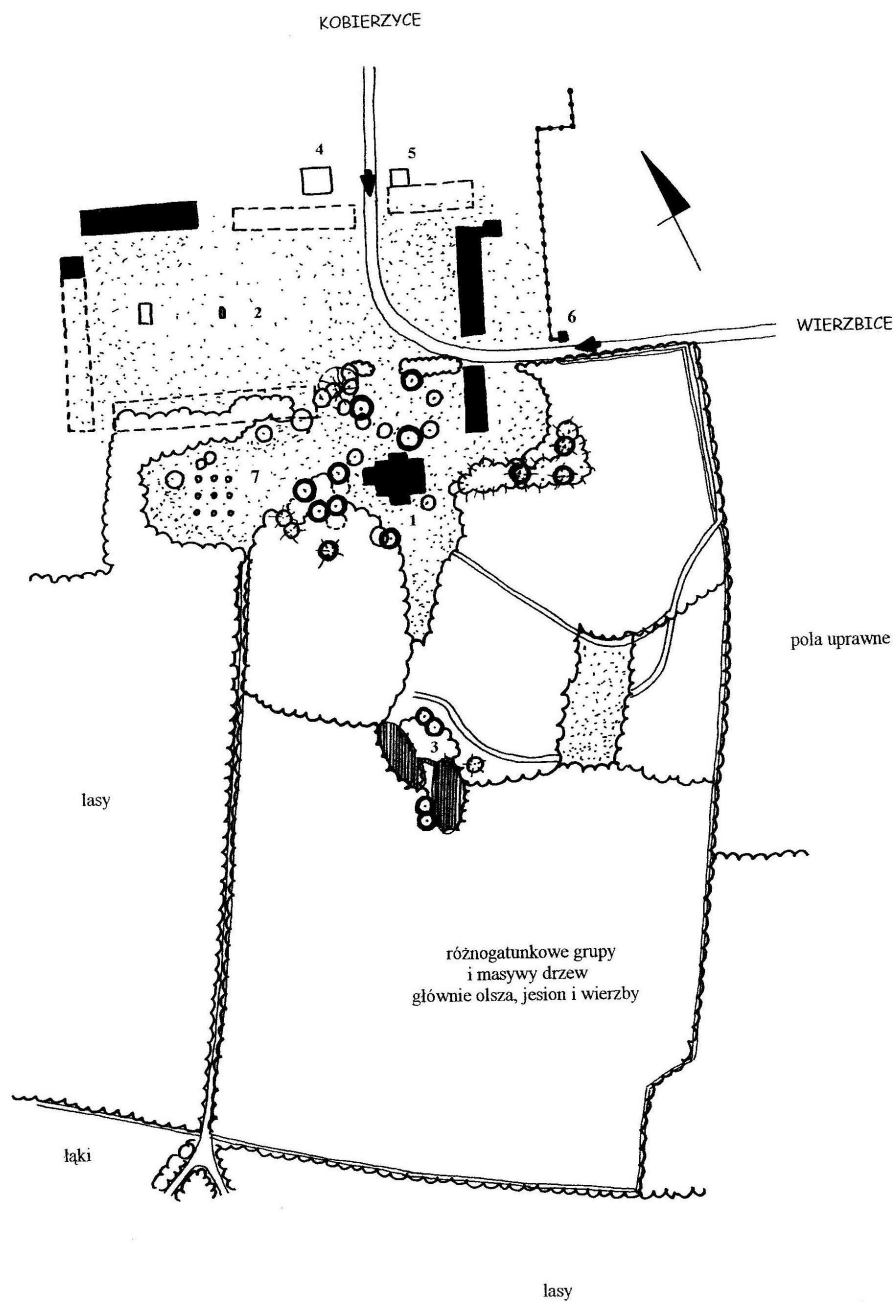
Ryc. 32. Plan założenia pałacowo-parkowego w Królikowicach – stan z 2004 r.: 1 –pałac, 2 –dziejniec folwarczny, 3 –miejsce dawnej polany parkowej z ozdobnym stawem, 4 –dom jednorodzinny, 5 –trafostacja, 6 –fragment bramy wjazdowej, 7 –drzewa owocowe (rys. aut.).

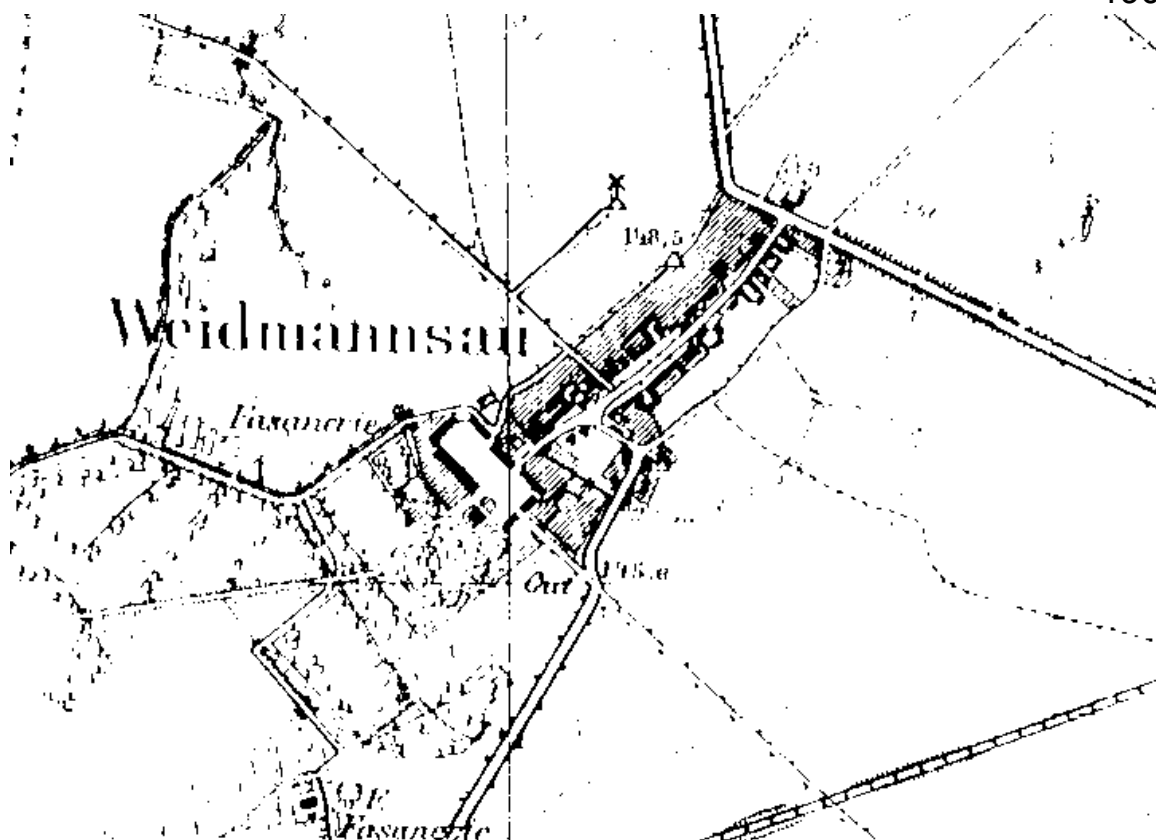
Ryc. 33. Plan założenia pałacowo-parkowego w Królikowicach z 1883 r. (rys. ze zbiorów Instytutu Geograficznego Uniwersytetu Wrocławskiego).
