WIADOMOŚCI KONSERWATORSKIE

JOURNAL OF HERITAGE CONSERVATION

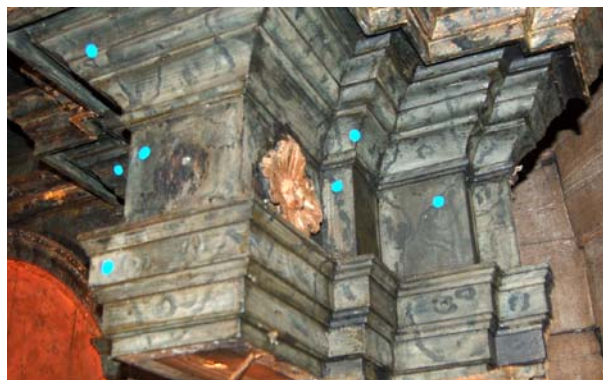
Ryc. 2. Żyłkowanie w strefie gzymsu. Polichromia zawiera smaltę, która korodowała, tworząc szaro-zielonkawe zaciek

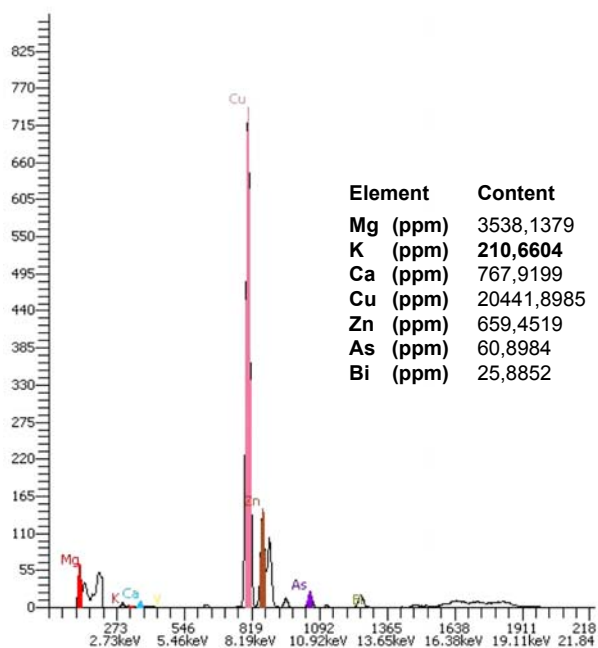
Ryc. 5. XRF – z kolumny. W pobranej próbce zidentyfikowano następujące pierwiastki: Cu, Zn (ze szlagmetal) Ca, As, K – ze smalty?
