WIADOMOŚCI KONSERWATORÓW

JOURNAL OF HERITAGE CONSERVATION

OGRODY ŁAZIENEK KRÓLEWSKICH
THE ROYAL ŁAZIENKI GARDENS

Repair problems of the wooden structure of churches

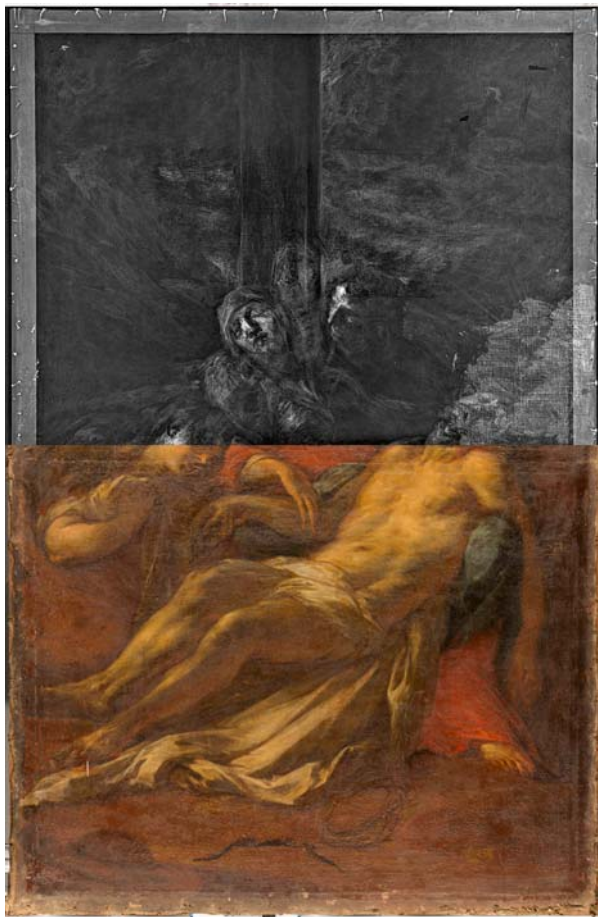
Fig. 2. *Lamentation of Christ*, Our Lady of Sorrows Church in Tymowa, photo in scattered light and X-ray photo by M. Ciba

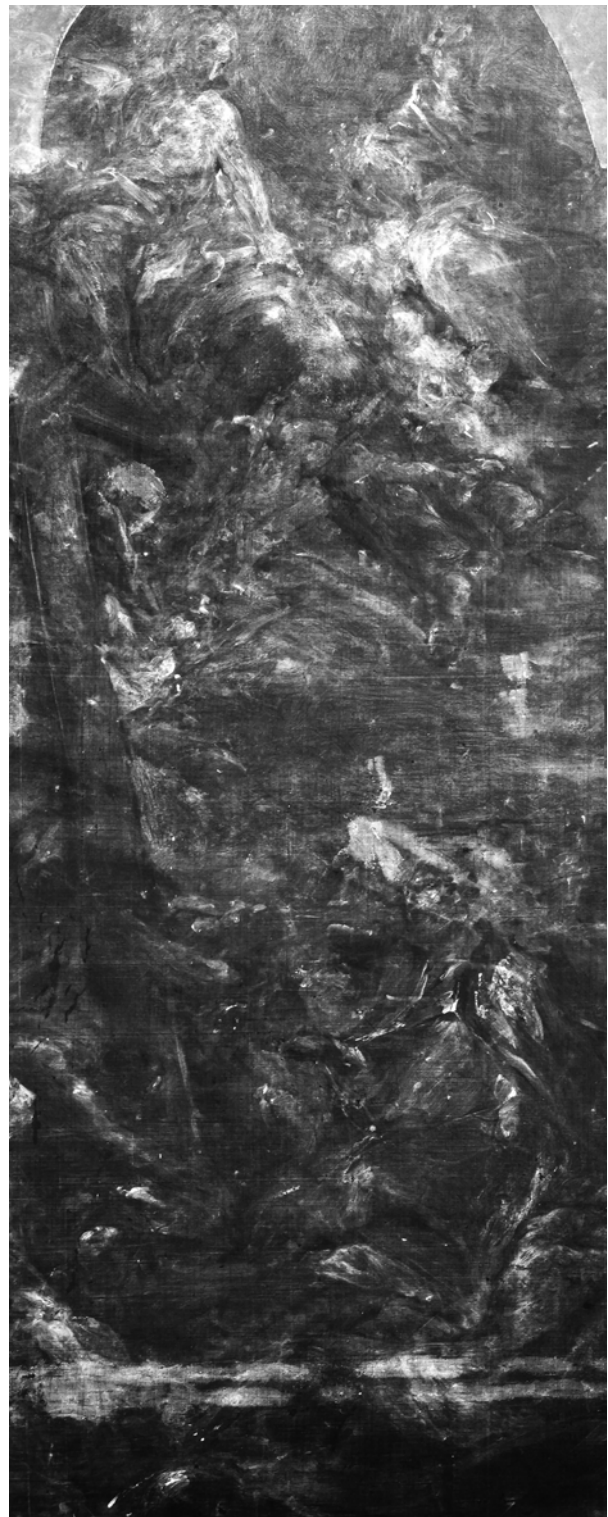
Fig. 4. *Discovery of the True Cross, Saint Anne's Church in Wrocław-Pracze Widawskie, X-ray photo by M. Ciba*

Although *Discovery of the True Cross* decorates the side altar in Saint Anne's Parish Church in Pracze Widawskie, it is not a typical altar painting (fig. 3). It was created as a preparatory sketch for the monumental altar-piece in the collegial Holy Cross Church on *Ostrów Tumski* (Cathedral Island) in Wrocław³⁸. It depicts the scene of the discovery of the Holy Cross: according to the legend, empress Helena accompanied by the bishop of Jerusalem Macarius found the True Cross and witnessed miracles caused by the relic. The figure in the center can be interpreted as bishop Macarius. The people around him represent the ill cured by the relic. Saint Helena is visible in the left bottom corner. Above her one can see the Cross being elevated by a group of men. The top of the Cross is held by angels. A depiction of the Holy Trinity surrounded by putti fills the upper part of the painting.

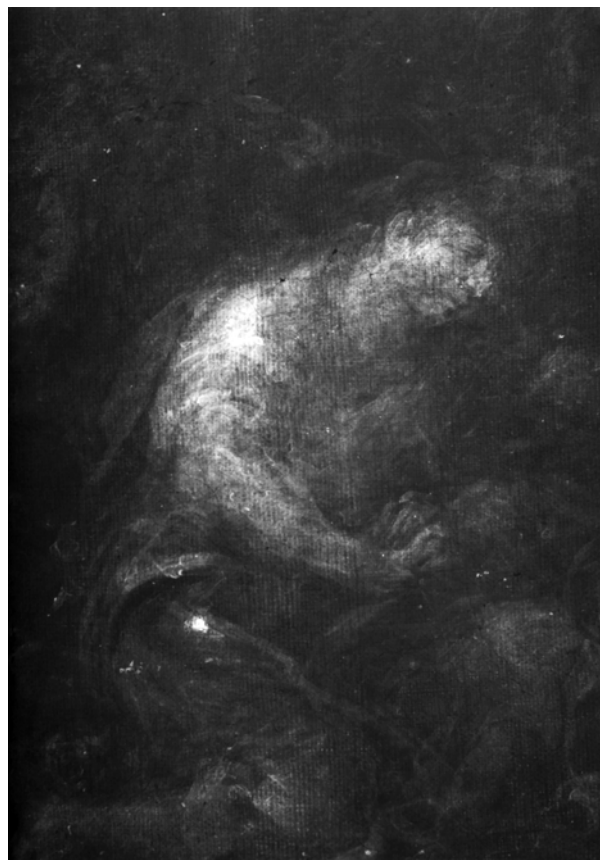
Fig. 6. *Saint Mary of Egypt, The Assumption of Mary Church in Plasy*, X-ray photo by D. Cirmaciová

The differences in the anatomy of the figure and in the structure of the draperies between the paint layers are visible in the photos taken in natural, Xray and infrared light (fig. 6). The preparatory drawing is absent. Softer, looser brushwork prevails in the underpainting. One can observe small *pentimenti* on the face, back and the elbow of the figure⁵¹. The dead color seems to serve as an initial sketch: a similar painting technique appears in all analyzed works from Silesia, which could lead to the conclusion that *Saint Mary of Egypt* is a largely overpainted Lischka's work.

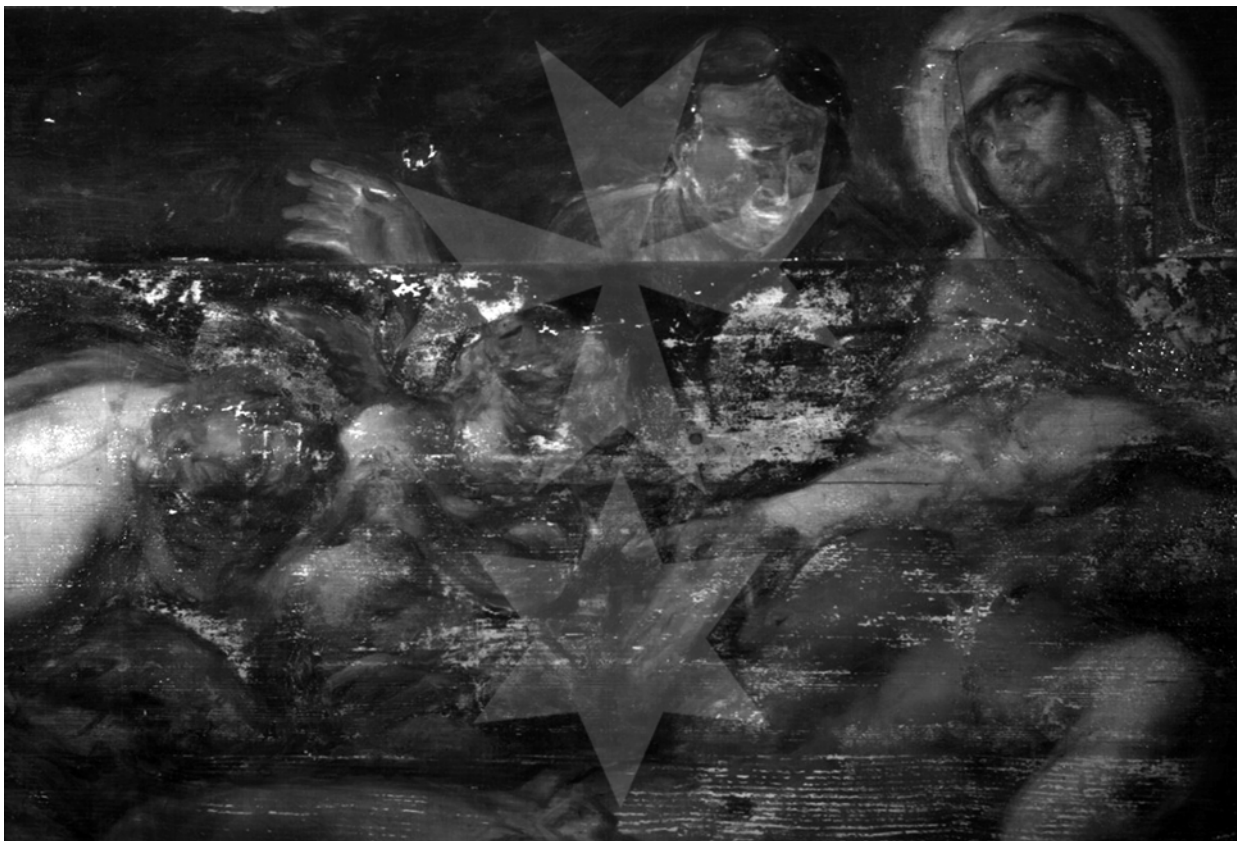
Fig. 9. Lamentation of Christ, Saint Martin's Church in Tursko, X-ray photo by D. Cirmaciová

head) reacts differently to the X-ray (fig. 9). It is possible that the substitution of the original panel was a result of heavy damage caused by water.

the Lischka's authorship of the painting, because in all other analyzed paintings the white lead of the underpainting was visible across the whole surface of the painting. The brush marks visible in the X-ray photos also seem to be significantly different. What is interesting, the same crackelure structure recurs all over the original fragment of the canvas, which could indicate that this entire part was created at the same time.

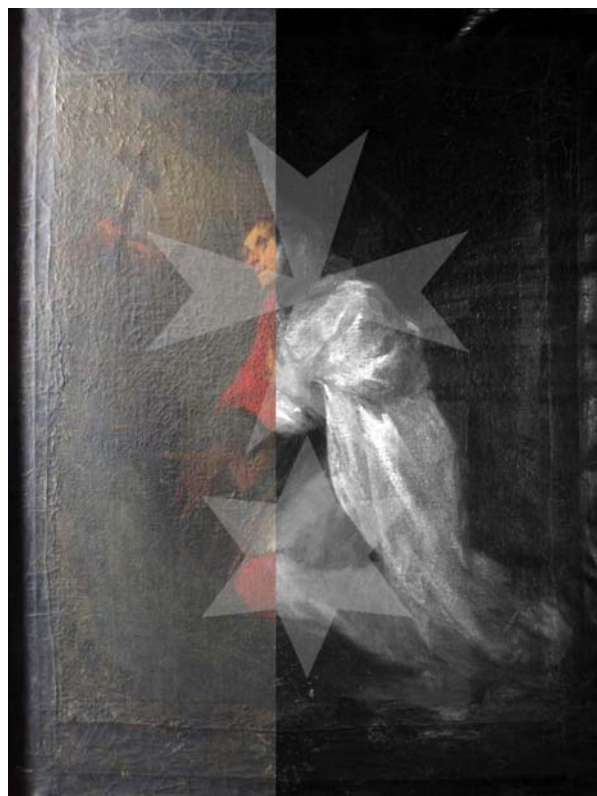
Fig. 10. *Saint Charles Borromeo, Monastery of the Knights of the Cross with the Red Star in Chlum Svaté Maří*, photo in scattered and infrared light by D. Cirmaciová

The origin of the painting (fig. 10) remains unknown. In the second half of the twentieth century, it was kept in the Sacral Art Museum organized in the former monastery of the Knights of the Cross with the Red Star in Chlum Svaté Maří. After the restitution of the church goods, the museum was closed and since then the painting has been stored in the monastery buildings⁶⁶. In 2013, Marek Pučálík described the painting and attributed it to Lischka⁶⁷. If *Saint Charles Borromeo* was originally created for the Czech Knights’ Order, it could have been com-

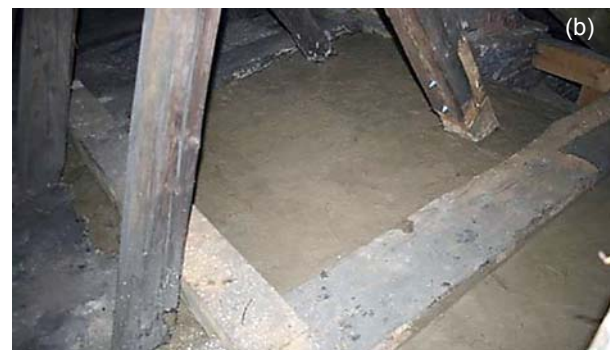
Ryc. 2. Zaprojektowana (a) i wykonana (b) naprawa krokwi i belki więzarowej: 1 – istniejąca belka podłużna, 2 – śruby stalowe, 3 – stalowe pierścienie łącznikowe, 4 – uszkodzona belka więzarowa, 5 – wstawka drewniana, 6 – stalowe śruby

Fig. 2. Designed (a) and made (b) repairs of wall plates and false rafters: 1 – existing longitudinal beam, 2 – steel screws, 3 – steel rings liaison, 4 – damaged beams, 5 – inset wood, 6 – steel screws

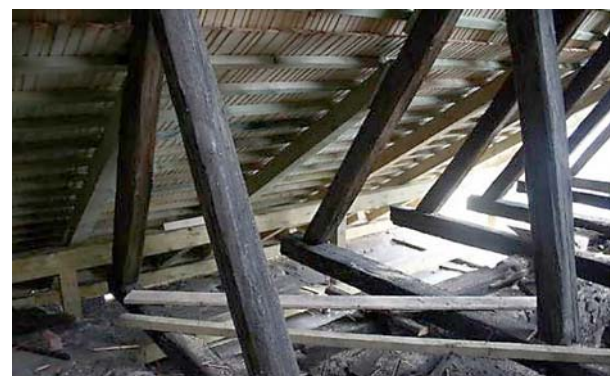
Ryc. 3. Namurnice i przypustnice oraz pokrycie dachu w trakcie remontu w kościele pw. św. Bartłomieja w Gliwicach

Particularly vulnerable to damage are such elements of rafter framings as ends of rafters, wall plates as well as valley and angle rafters. Advanced corrosion processes often occur as a result of long-term penetration of rainwater and dampness of these elements. The repair typically involves replacing the entire element or its part. In the case of partial replacement of the damaged part the old element should be properly joined with the new one. The following are typical carpentry joints: scarf joint, butt joint, half lap joint, mitred half lap joint, bevelled lap joint with/without teeth, simple and angled scarf joints as well as tabled scarf joints and lap scarf joints. If necessary, the joints are reinforced with bolts. Modern technical solutions enable the execution of joints also with steel inserts, gear rings and suitably profiled sheet, however, these solutions are generally not used in historic buildings as this may excessively interfere with their historical image. All reinforcements should be verified by calculation prior to designing. Fig. 1 and 2 show an example of damages and made reinforcement of the elements of the rafter framing in the Church of St. Bartholomew in Gliwice. Fig. 3 shows the replaced wall plates and false rafters.

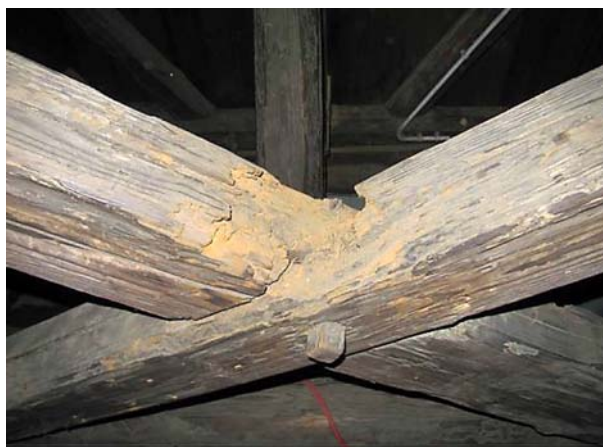
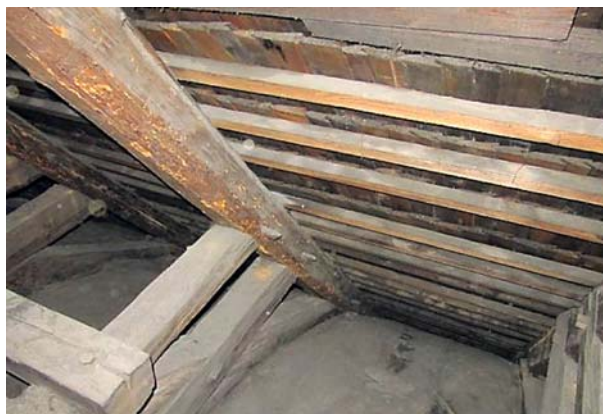
Ryc. 4. Uszkodzenia spowodowane działaniem owadów (kościół pw. św. Mikołaja w Borowej Wsi koło Gliwic z początku XVIII w.)

Fig. 4. Damages caused by insects (church of St. Nicholas in Borowa Wieś near Gliwice from the beginning of the eighteenth century)

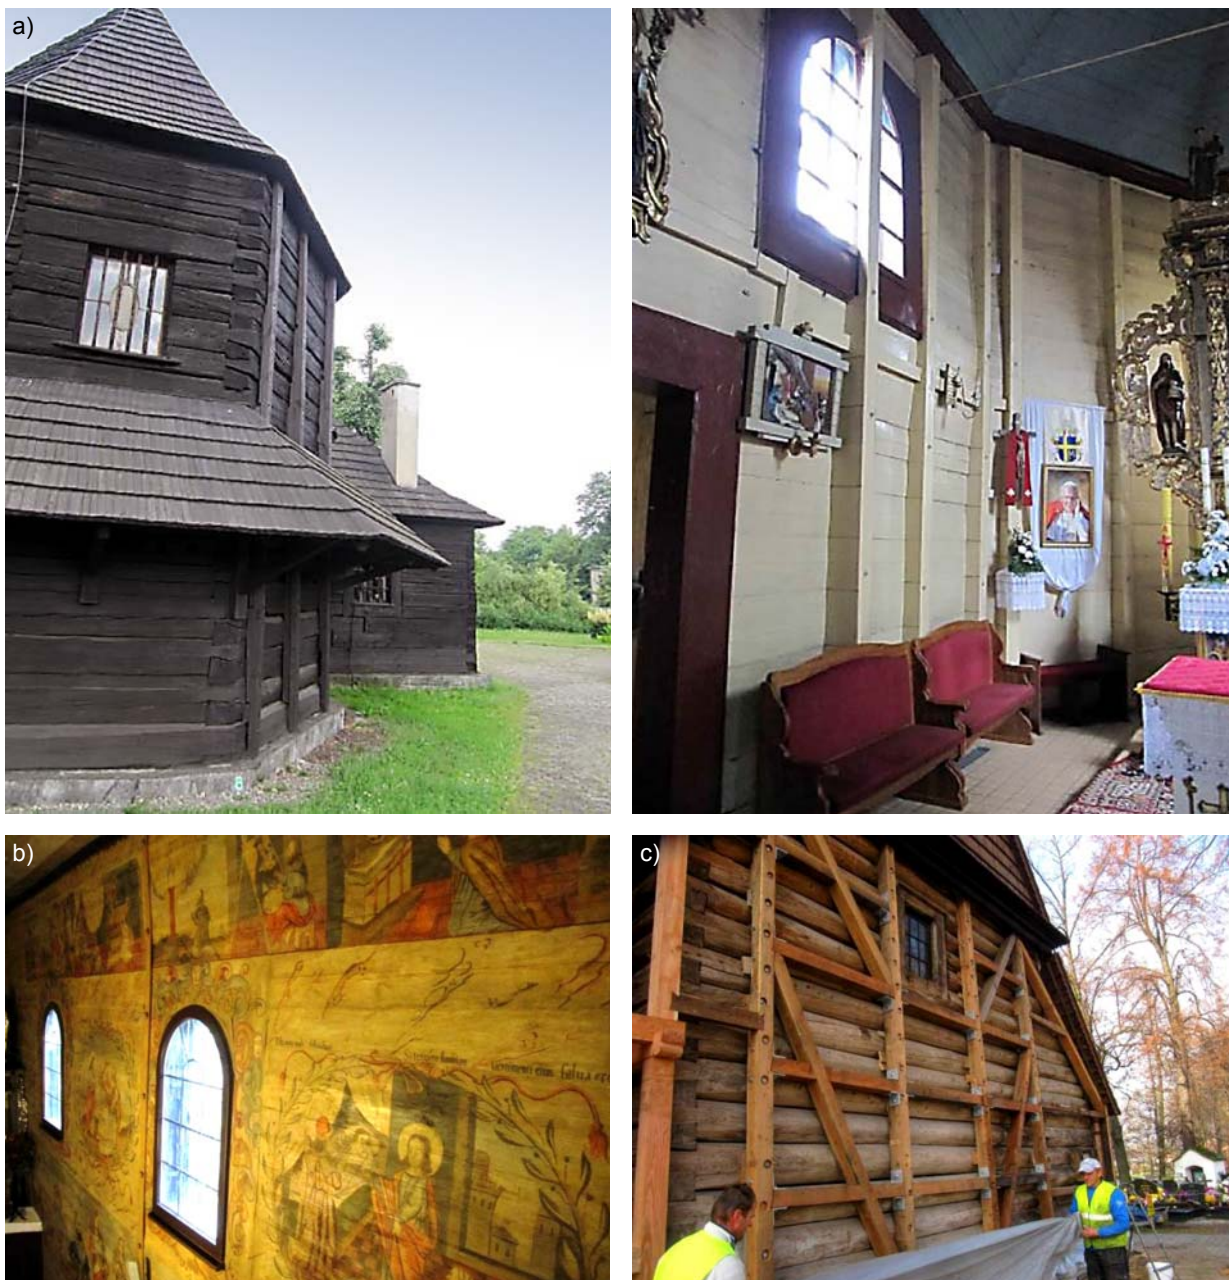
Ryc. 13. Wzmocnienie ścian: a) lisciami dwustronnie, b) lisciami jednostronnie, c) konstrukcją szkieletową

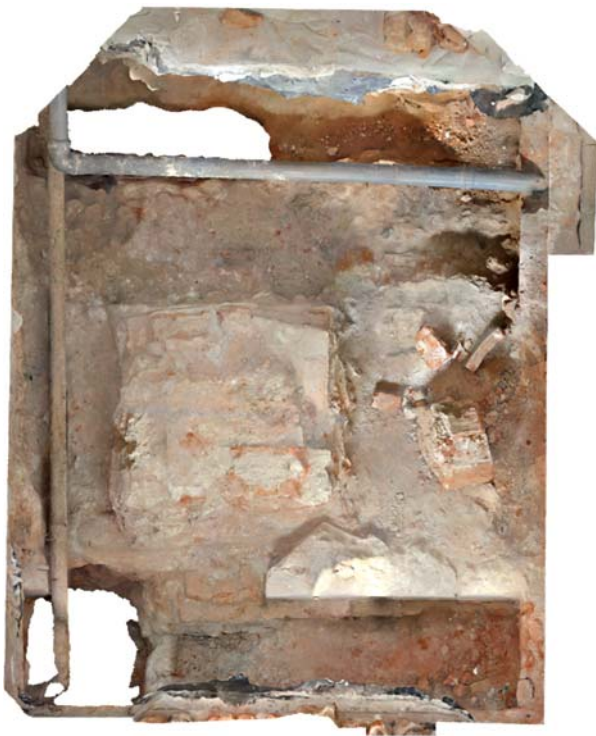
Ryc. 2. Rzut badanego pomieszczenia, widok wykopu z odsłoniętymi relikwiami, fot. Łukasz Łukaszewski

Fig. 2. Plan of the researched room, view of the excavation with uncovered relics, photo: Łukasz Łukaszewski

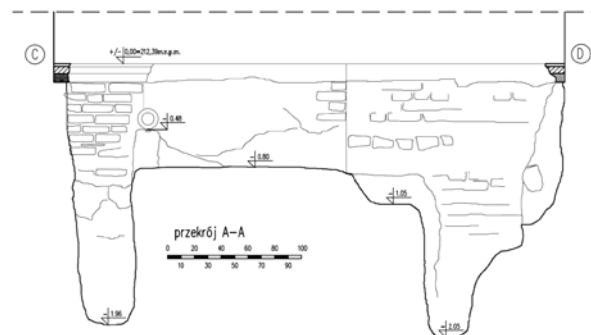
Ryc. 8. Ściana południowa, lico muru: a) przekrój, rys. Agnieszka Szkiłdź, b) widok, fot. Klaudia Stala

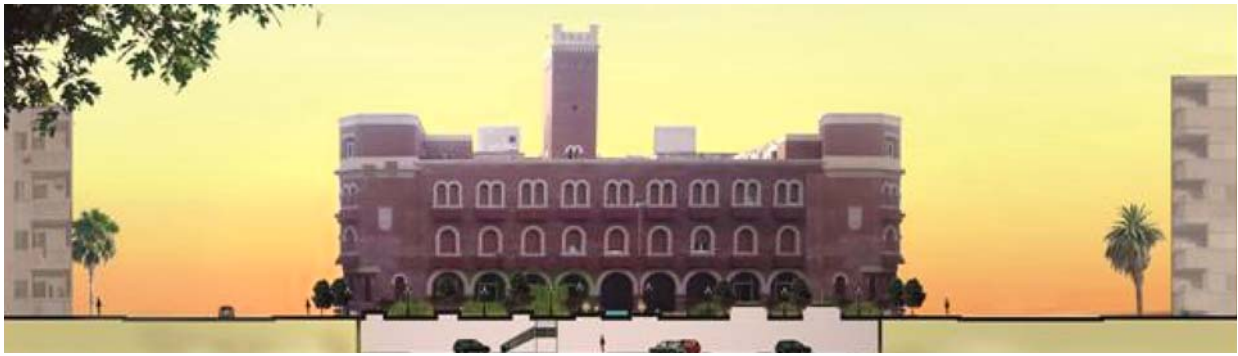
Fig. 5. Turning the street in front of the university into pedestrian path and linking the building entrance with the parking lot under the park

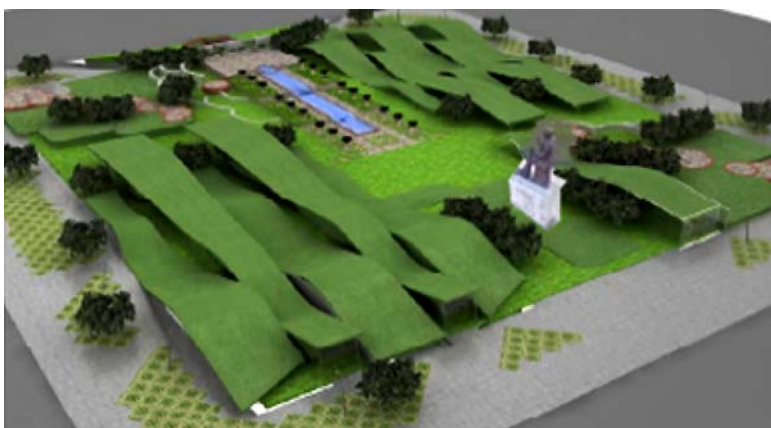
Fig. 6. Showing 3D model of the parking lot green roof in the park drawn in the left photo

ventilation and natural light in each place in the parking area at a time, shown in the 3D model in fig. 6.

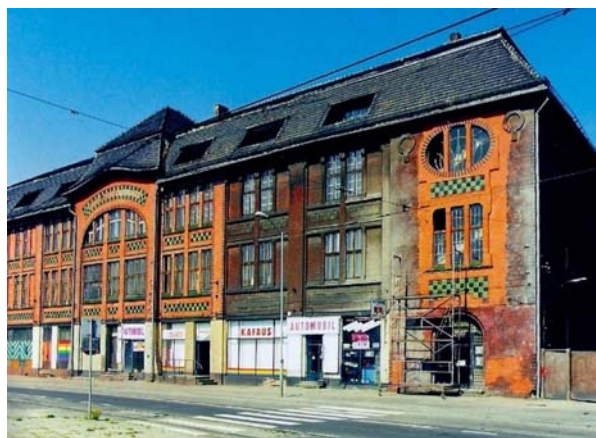
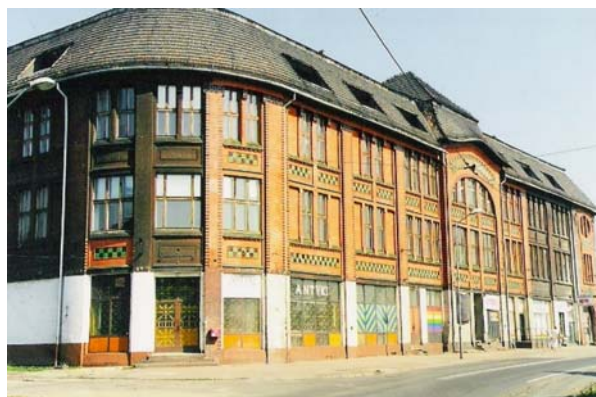
Ryc. 4. Kaufhaus przed rewaloryzacją. Fot. [w:] archiwum autora
Fig.4 a, b Kaufhaus before revalorisation. Photo: [in:] author's archive

Subsequent institutions housed in the edifice of the Friedenshütte-Kaufhaus repeatedly modified its functions and distorted the open-plan character of the interior. During the years, 302 rooms were made on 4 above-ground and one underground storey of the build-

Zmiany funkcjonalne dotknęły najbardziej poziom piwnic. W wyniku licznych podziałów i zamurowania otworów napowietrzających, zakopania naświetli i pomieszczeń „wystających” podziemnie poza lico murów zewnętrznych, doszło do zaburzenia systemu wentylacyjnego kondygnacji. Podwyższona wilgotność prowadziła do degradacji metalowych belek tworzących stropy oraz cegieł, aż do utraty stabilności układu. System kanalizacji budynku, ulokowany pod posadzką piwnicy, która znajdowała się poniżej poziomu kanalizacji drogi, uległ zamuleniu. Niewłaściwa eksploatacja i brak konserwacji doprowadziły do zalania najniższych punktów.

Dach pokryty dachówką ceramiczną, karpiówką układaną w „koronkę”, uległ znaczącej degradacji. Ubytki, jak również kruszenie się materiału, powodowały liczne przecieki. Na dachówkach zalegała warstwa mchów. Cała obróbka blacharska, jak i rurarz rynien wymagały natychmiastowej wymiany. Brak napraw i postępująca korozja prowadziły do zaciekania do wnętrza opadów deszczu i śniegu. Dewastacji uległy pomieszczenia mieszkalne na poddaszu, a na elewacji doszło do wypłukania fug, co doprowadziło do wypadania cegieł. Podatne na korozję stalowe, wielkoprzestrzenne kratownice dachu w najbardziej zagrożonych miejscach w rejonie klatki E były łatane wielokrotnie.

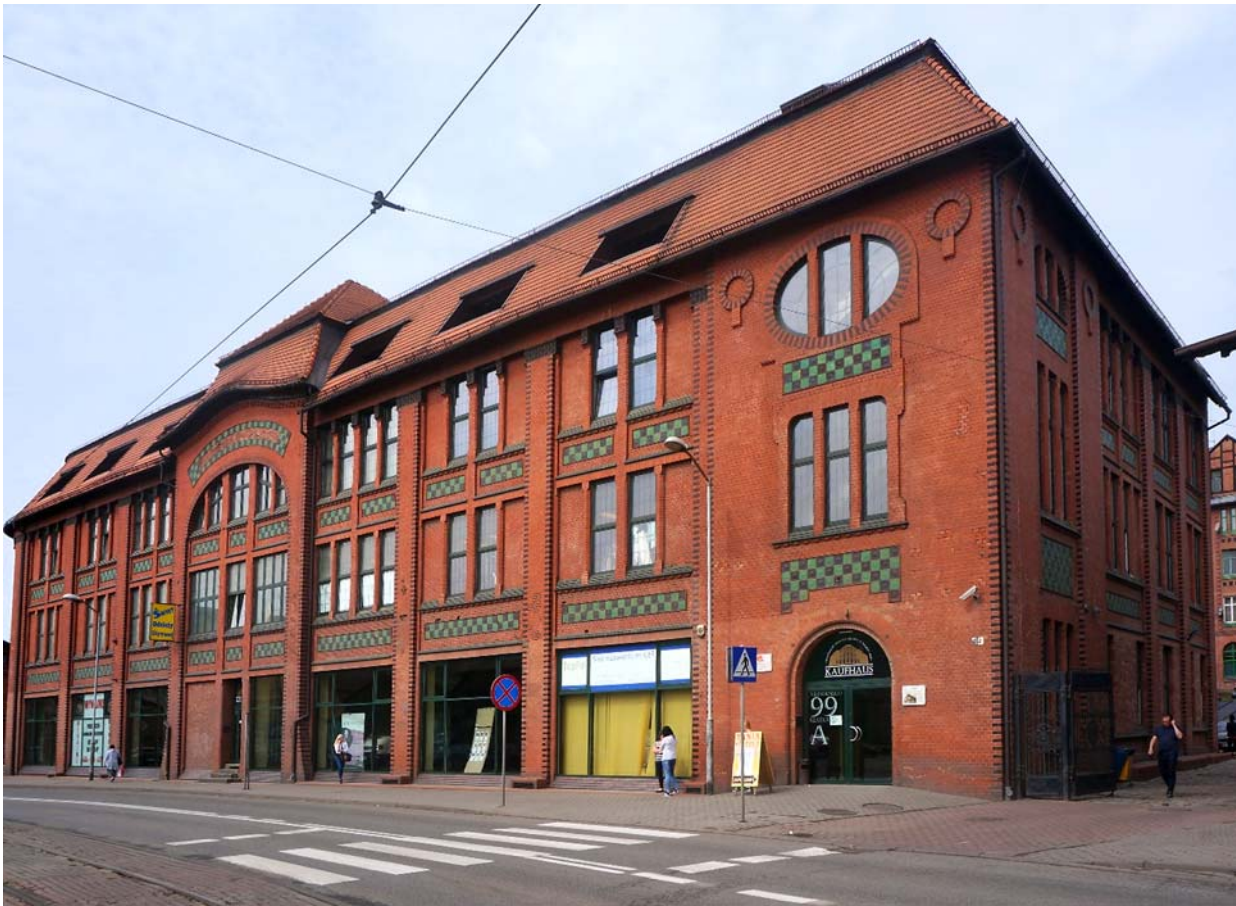
Ryc. 5 Kaufhaus po rewaloryzacji. Fot. [w:] archiwum autora, kwiecień 2018
 Fig.5 Kaufhaus after revalorisation. Photo: [in:] author's archive, April 2018

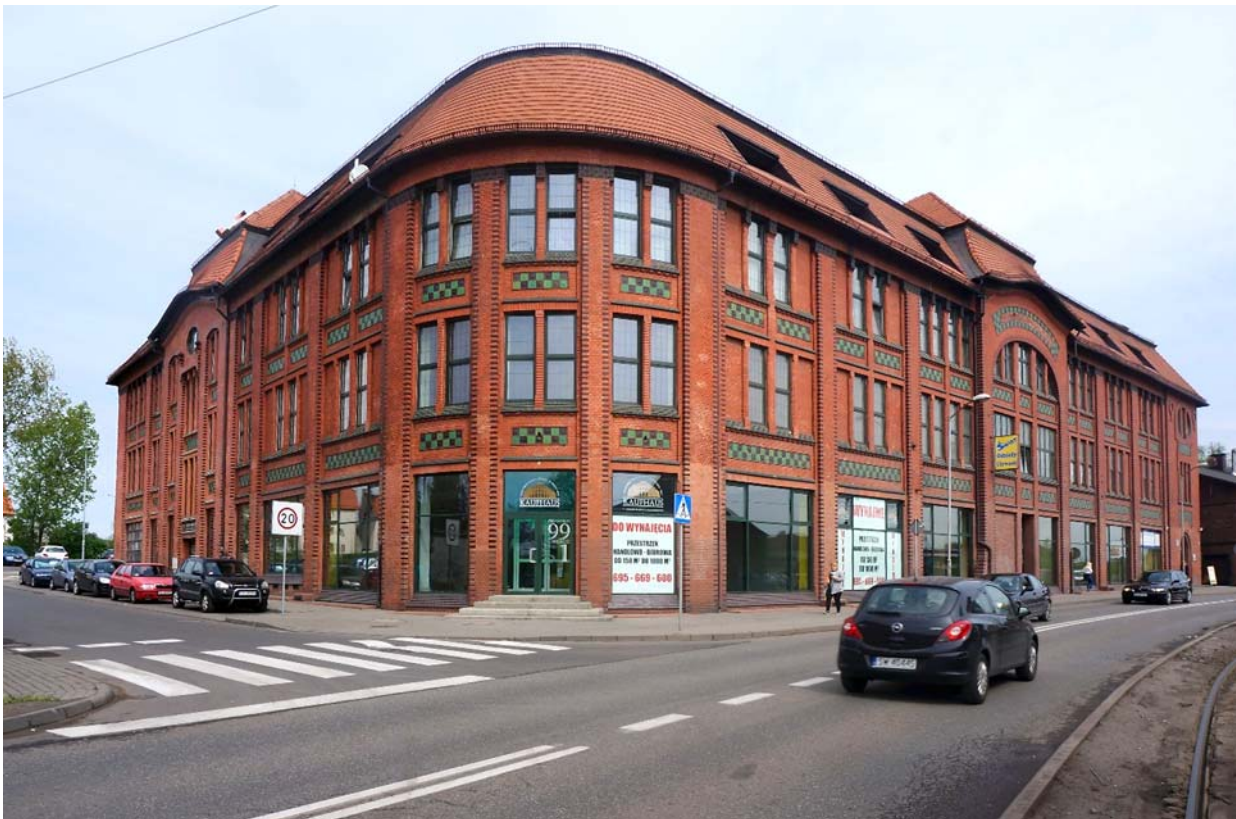
Ryc. 6 Kaufhaus po rewaloryzacji. Fot. [w:] archiwum autora, kwiecień 2018
 Fig.6 Kaufhaus after revalorisation. Photo: [in:] author's archive, April 2018

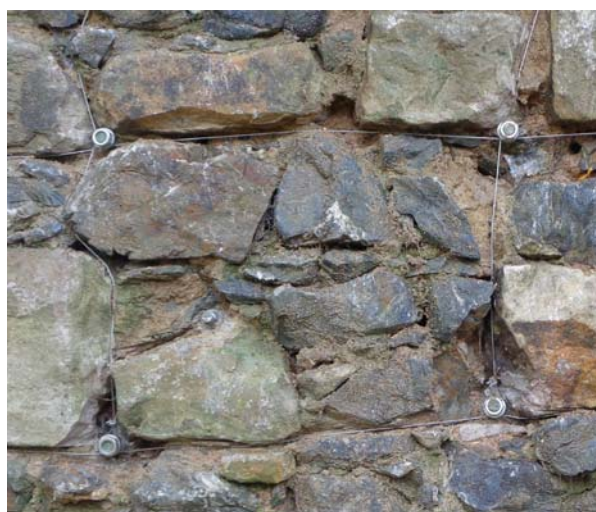
Ryc. 4. Wzmocnienie ściany kamiennej na zamku we Wleniu
Fig. 4. Strengthening the stone wall in the castle in Wien

The procedure for strengthening using the *reticolatus* method is the following: the first step is to remove the mortar from the bed joints to a depth of 6–8 cm. The openings are cleaned, and then strengthened in turn by: placing transverse anchors, initial filling of the joints, introducing cords and increasing their tension by tightening the caps in the anchors, the second filling of the joints and providing an aesthetic finish to the surface.

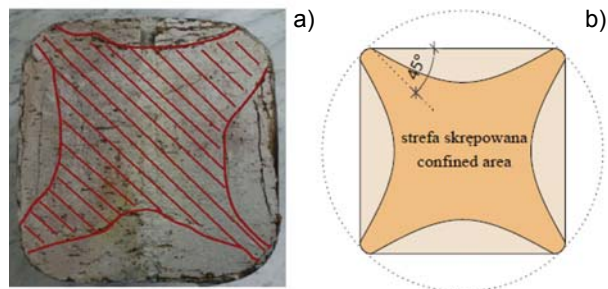
Ryc. 5. Model zniszczenia elementu skrepowanego: a) obraz rzeczywisty [5], b) model teoretyczny

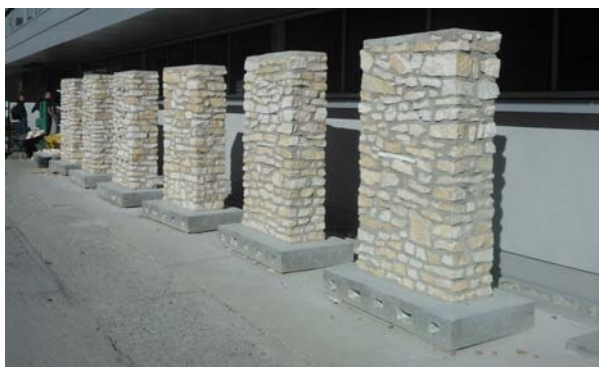
Ryc. 6. Widok modeli kamiennych przed wzmocnieniem
Fig. 6. View of stone models before strengthening

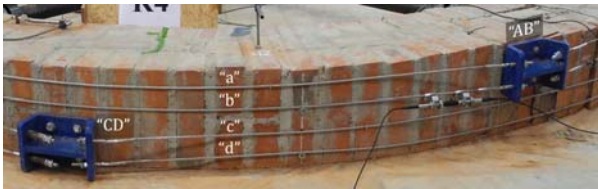
Ryc. 8. Pierścień ceglany wzmocniony obwodowo przy użyciu lin stalowych o średnicy 5 mm

Fig. 8. Brick ring strengthened along its circumference using steel cable of 5 mm diameter
