Dawna młynówka w opactwie Cystersów w Mogile. Badania – projekt – restytucja

The old mill-lead in the Cistercian Monastery in Mogiła. Research – project – restitution

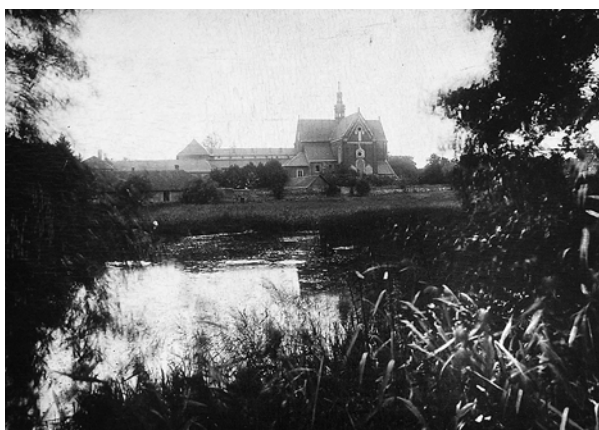
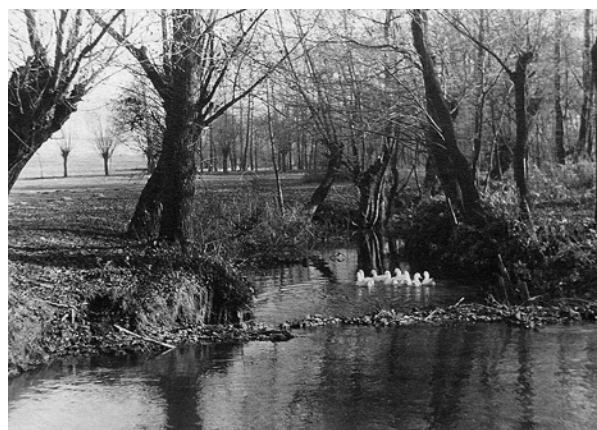
Ryc. 2. Widok kościoła i klasztoru od wschodu, na pierwszym planie jeden z dawnych stawów; młynówka klasztorna w okolicach Krzesławic – fotografie z początku XXw., w zbiorach archiwum klasztorowego w Mogile

Fig. 2. View of the church and monastery from the east, in the foreground one of the former ponds; monastic mill-leaf in the vicinity of Krzesławice – photographs from the beginning of the 20th c., in the collection of the monastic archive in Mogiła

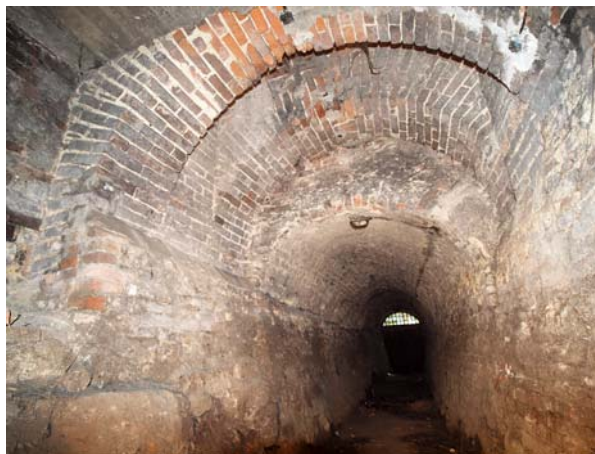
Ryc. 5. Wnętrze kanału pod przeoratem z widocznymi ceglany arkadami wspierającymi sekcję z dwiema wczesnonowożytnymi latrynami

Fig. 5. Interior of the canal beneath the Priory with visible brick arcades supporting the section with two early-modern latrines

The canal under the Priory has a barrel vault only over the 2/3 of its length which altogether measures almost 20 m¹³ (fig. 4, 5). Nowadays the vault is secondary; *terminus post quem* for the construction of this vault is building here two masonry latrines around the mid-16th century, which were overhanging the canal on semi-circular brick arcades resting on its longitudinal walls. The reaches of the vault above the canal was adjusted to the position of those arcades, with the head of the vault touching one of the arcades from the east. Above the remaining section without the vault (in the west part) there was a wooden shaft of older latrines which – as has been mentioned – was demolished only in the last century. The empty space left by the shaft was then covered with a flat reinforced concrete roof on beams, situated more or less at the level of the barrel intrados¹⁴. That spatially interesting situation can be viewed from below while walking along the canal bottom (fig. 5). One can then see not only the perspective of its long and narrow interior, but also a couple of the mentioned semi-circular arcades between which, at different levels, there are two square openings – waste outlets – corresponding to two levels on which toilets in the Priory were situated (fig. 6). The outlets, which were alternated, are nowadays blocked; it is difficult to unequivocally assess at which level of the Priory the closets linked to those outlets were located, though it seems that the older latrine might have been partially used for this purpose¹⁵. Its traces are a couple of characteristic small windows preserved in the south elevation of the Priory (fig. 4). The east opening of the canal under the Priory which was originally continued by the millstream bed is currently walled-in, which in recent years resulted in the canal getting uncontrollably and disastrously filled with water after downpours or floods¹⁶ (fig. 7). The west inlet to the canal is open, but is nowadays located beneath the level of the surrounding land¹⁷. Within the restoration of the millstream section the canal will be opened again (by removing the walling-in) and connected to the bed of the recreated stream¹⁸. One more latrine (*locus secretus*) situated in a masonry bay overhung the discussed section of the mill-lead, just above its west opening into the canal under the Priory. That bay, bearing characteristic functional features of a latrine – resting on massive stone corbels, with small windows and walled-in waste outlet – has been preserved in the west elevation of the Priory until today. Architectonic research has confirmed that the bay dates back to one of the Renaissance phases of the building alterations, and serviced a set of vast and lavishly furnished chambers

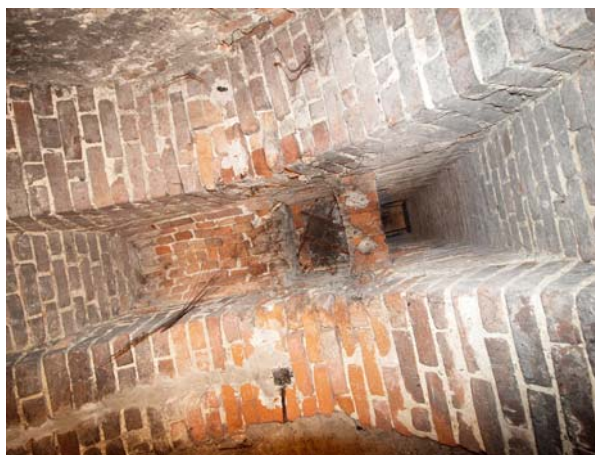
Ryc. 6. Arkady wsporcze latryn nad kanałem pod przeoratem, z dwoma wylotami nieczystości z klozetów usytuowanych na różnych wysokościach

Fig. 6. Arcades supporting latrines over the canal beneath the Priory, with two waste outlets from closets located at different heights

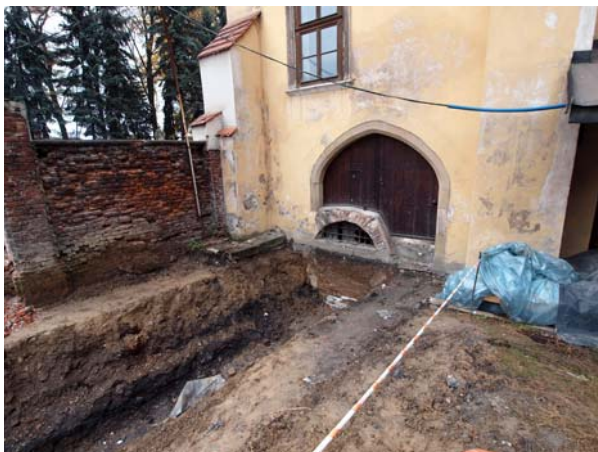
Ryc. 7. Wschodnia elewacja przeoratu (fragment); zamurowany wschodni wylot kanału z czołem wtórnie podwyższonego sklepienia kolebkowego, usytuowanego powyżej dna pomieszczenia sutereny

Fig. 7. East elevation of the Priory (fragment); walled-in east canal opening with the head of the secondarily raised barrel vault situated above the bottom of the basement room

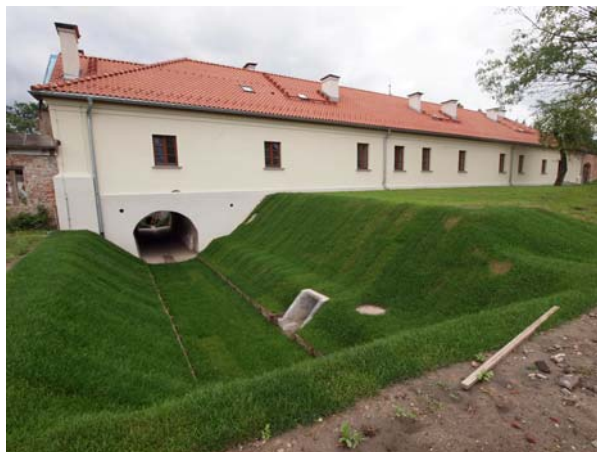
Ryc. 8. Wschodnia elewacja budynku barokowego z odnowionym kanałem i zrekonstruowanym końcowym odcinkiem koryta młynówki

Fig. 8. East elevation of the Baroque building with renovated canal and reconstructed end section of the millstream bed

Renovation of the Baroque building, currently approaching its completion, also included the millstream canal running beneath it, about 14 m long²⁰ (fig. 8). Until the renovation, the canal had been practically invisible because its west opening was tightly walled-in, and the east opening was largely covered with earth. The interior of the app. 2.5 m high canal was full of rubbish and damp, which had drastically affected its technical condition (fig. 9). After removing the modern concrete coating of longitudinal walls and clearing the canal along its whole length, its interior was meticulously examined. Slightly slanting side walls and the semi-circular vault were made from hand-made

The course of the mill-lead between the canals, recreated in the form of a bed dug in the ground and running across the garden and the backyard, basically coincided with its former course²² (fig. 15). During fieldwork, the older concrete culvert of the stream was uncovered, above which there once used to be a footbridge. In the accumulation layers from the old stream bed a damaged grille was found, which had formerly blocked the inlet to the culvert under the bridge. Elements of the old reinforcement of the millstream banks in the form of slightly diagonally stuck stakes which must have been twined with fascines have also been discovered (fig. 16). It was a traditional – and has been practised till today – way to strengthen and protect banks of watercourses from being torn of by the current. The recreated stream bed was fitted with offset slopes, while the bottom will be by low wooden shoring, reinforced by rhythmically stuck-in stakes. Along the restored section of the mill-lead two bridges with culverts and characteristic groynes were also recreated, which will ensure communication between the two parts of the monastery property situated – once again – on the opposite banks (fig. 17, 15, 8).

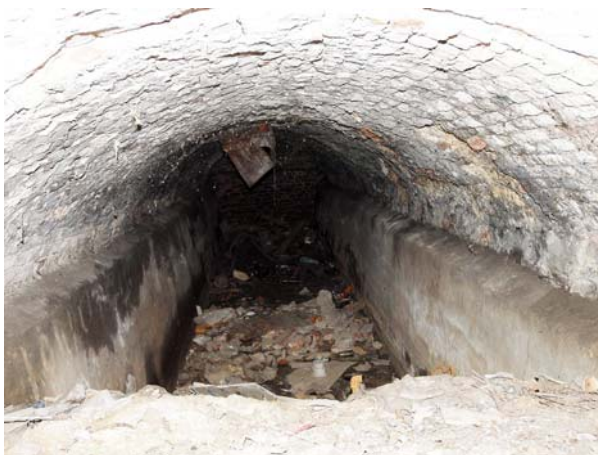
Ryc. 9. Wnętrze kanału wodnego pod budynkiem barokowym przed rozpoczęciem prac

Fig. 9. Interior of the water canal under the Baroque building before the work commenced

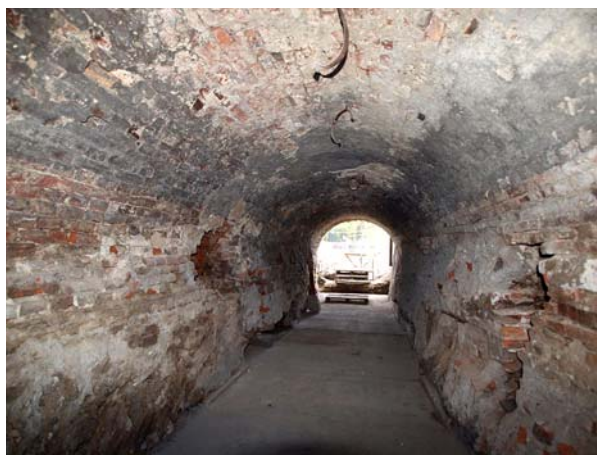
Ryc. 10. Wnętrze kanału pod budynkiem barokowym po wykonaniu płyty dennej i przed konserwacją ścian i sklepienia

Fig. 10. Interior of the canal under the Baroque building after laying the bottom slab and before conservation of the walls and vault

To stabilise the canal construction as an independent element it was necessary to make under it a continuous ferroconcrete slab which, because of static security of the whole construction, was realised in sections (fig. 10). The work connected with that phase yielded interesting discoveries made while excavating for subsequent sections of the slab reinforcement. Longitudinal walls of the canal were founded on the compact substructure consisting of three rows of sharpened wooden stakes 20 cm in diameter and 1–1.5 m long. The upper surface of this specific palisade was evenly cut and covered with a layer of lime. On it rested the masonry walls of the culvert. Moreover, the lower bottom strips of canal walls were shored up with laths 3 m long, 20 cm high and 12 cm thick (fig. 11). After the slab had been made, the walls of the culvert were rebuilt which, because of the considerable extent of their damage, practically meant building them anew using the historic brick and stone, including the recycled rubble, while preserving the previous wall structure²¹. Before commencing the work the entire barrel vault of the canal was made secure with a continuous centering and propped (fig. 12). The basis for recreating the subsequent sections of the canal walls was their previous inventory which served as a reference point and the original. However, considering the original character of the canal and lack of previous experience connected to conservation renovation of such an object, while searching for the most appropriate analogies with the culvert in Mogiła constructions of block canals in Krakow were also referred to. Their construction and function was regarded as the most adequate for the construction of the water canal in

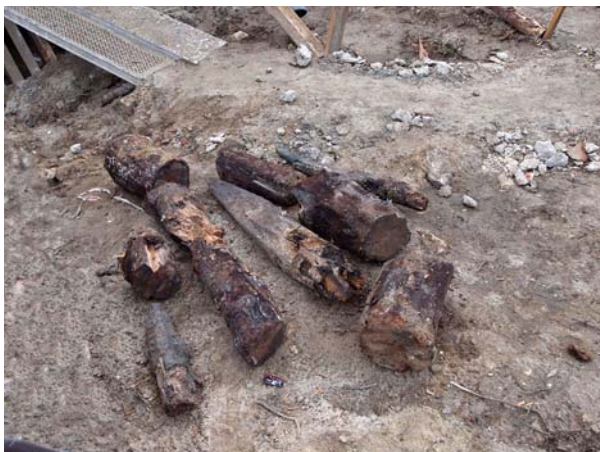
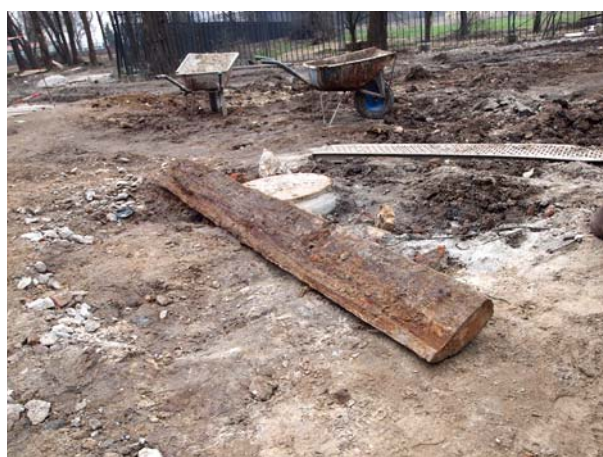
Ryc. 11. Drewniane kolki palisady posadowienia ścian kanału i deski zabezpieczające ich pas przydenny

Fig. 11. Wooden stakes of the foundation palisade for the canal walls and boards securing their bottom strip

nieokorowanymi dranicami o długości 3 m, wysokości 20 cm i grubości 12 cm (ryc. 11). Po wykonaniu płyty przystąpiono do przemurowywania ścian przepustu, co ze względu na zaawansowany stopień ich zniszczenia oznaczało właściwie wymurowanie od nowa, przy użyciu historycznej cegły i kamienia, w tym odzyskanych wtórników, z zachowaniem dotychczasowej struktury murów²¹. Przed przystąpieniem do tych prac całość sklepienia kolebkowego kanału zabezpieczono ciągłą krążyną i podstemplowano (ryc. 12). Podstawą do odtwarzania kolejnych odcinków ścian kanału była ich wcześniejsza inwentaryzacja, która posłużyła jako punkt odniesienia i pierwowzór. Biorąc jednak pod uwagę oryginalny charakter kanału i brak wcześniejszych doświadczeń związanych z remontem konserwatorskim obiektu tego typu, w poszukiwaniu najwłaściwszych analogii do przepustu mogińskiego odwołano się również do konstrukcji kanałów blokowych Krakowa. Ich budowę i funkcję uznano za najbardziej adekwatną do odtworzenia konstrukcji kanału wodnego w Mogile. Zwrócono uwagę na dolne partie ścian kanałów blokowych wykonane z opracowanych bloków wapienia, które lepiej niż cegła zabezpieczały mury przed zawilgoceniem. W związku z tym, w ramach ustaleń jednej z komisji konserwatorskich, które systematycznie odbywały się w trakcie prac, podjęto decyzję o zwiększeniu udziału kamienia wapiennego w odtworzeniu dolnych partii ścian kanału, co wpłynie korzystnie na ochronę przeciwwilgociową murów. W górnych partiach ścian

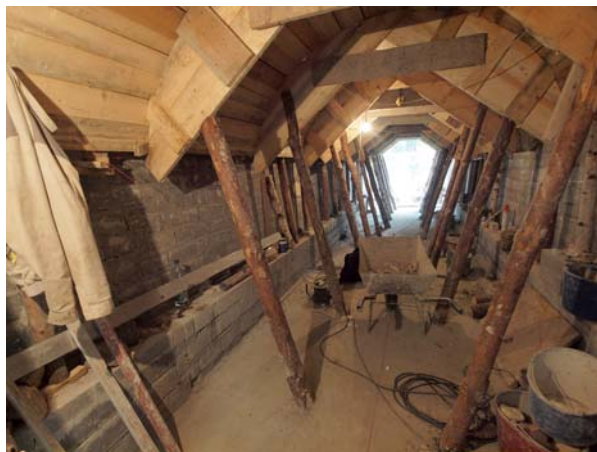
Ryc. 12. Wnętrze kanału pod budynkiem barokowym w trakcie przemurowywania ścian podłużnych; kolebka zabezpieczona krążyną i stemplami

Fig. 12. Interior of the canal beneath the Baroque building during re-bricking longitudinal walls; the barrel secured by the centering and props

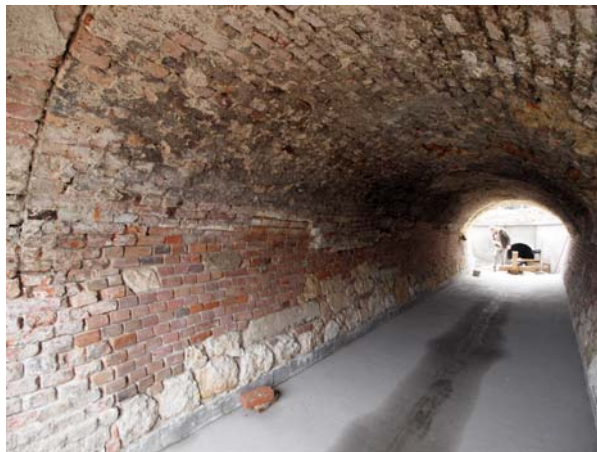
Ryc. 13. Kanał pod budynkiem barokowym po restytucji ścian podłużnych

Fig. 13. Canal under the Baroque building after the reconstruction of longitudinal walls

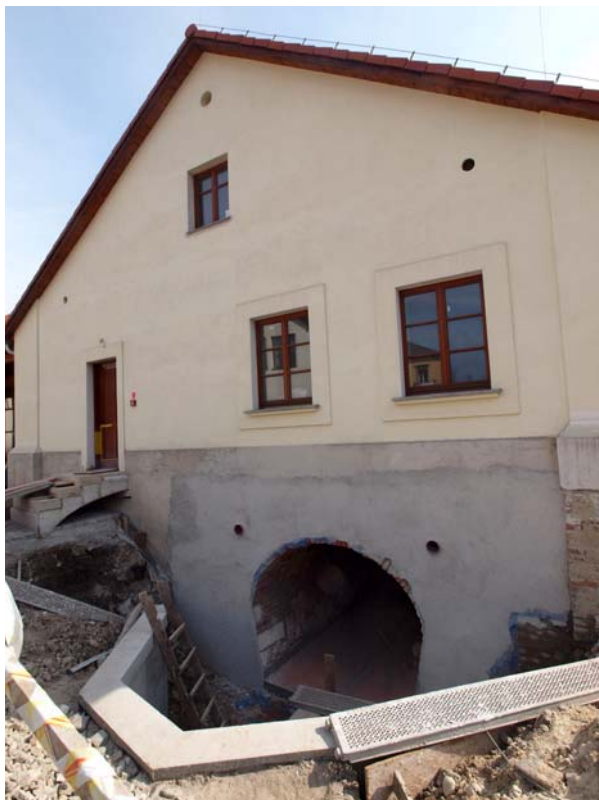
Ryc. 17. Zachodnia elewacja budynku barokowego z włotem kanału i ostrogą zrekonstruowanego mostku na korycie młynówki

Fig. 17. West elevation of the Baroque building with entrance to the canal and the groyne of the reconstructed bridge over the millstream

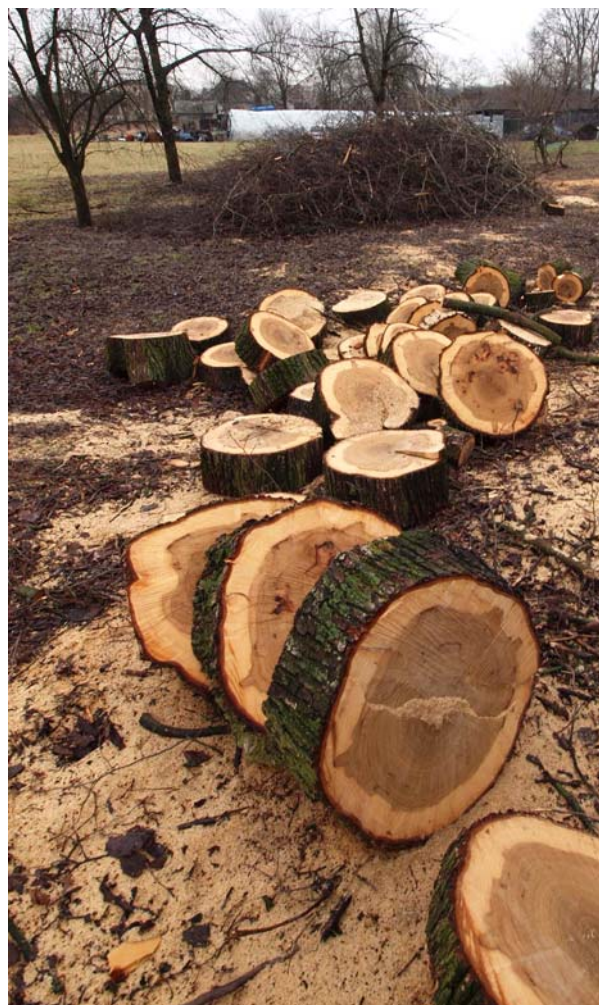
Ryc. 18. Pocięte pnie drzew rosnących do niedawna wzdłuż linii młynówki

Fig. 18. Cut-down trunks of trees growing until recently along the millstream line
