III rok, I stopień studiów, Wydział Architektury, Politechnika Krakowska

Ochrona historycznej architektury obronnej w stanie ruiny

The protection of historical defensive architecture in ruin

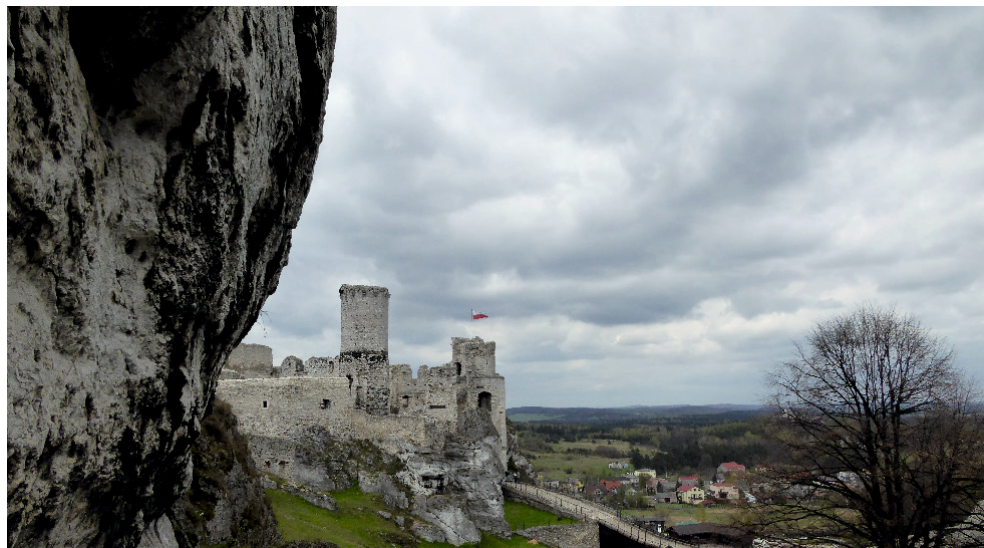
II. 1. Zamek Ogrodzieniec w Podzamczu (fot. A. Krempa)

W dniu dzisiejszym Zamek Ogrodzieniec pozostał w niezmienionej formie, a wewnątrz jego murów powstała ścieżka dydaktyczno-turystyczna. Postępowano tu przede wszystkim według zasad angielskiej szkoły konserwacji ruin. Prace rozpoczęto od odgruzowania całego założenia do poziomów pierwotnych. Przywrócono przez to właściwe proporcje i współzależności przestrzenne obiektu. Oczyszczono skałki i stoki na zewnątrz zamku, a zielen z murów została usunięta, aby ich nie zasłaniać oraz nie niszczyć przez korzenie czy zamarzającą w szczelinach wodę. Dzięki tym zabiegom ewentualne ubytki mogą zostać zauważone przez konserwatorów we wczesnej fazie.

Przyjęto trzy zasady ułatwiające zwiedzającym rozróżnienie współczesnych uzupełnień od ruiny. Nowa forma i materiał ma sygnalizować wyposażenie zaprojektowane na potrzeby ruchu turystycznego, zaś stara część oznaczać ukształtowanie historyczne. Dodatkowo, połączenie dawnej formy z nowym materiałem powinno odnosić się do niezbyt pewnego ukształtowania historycznego. Schody oraz pomosty, wybudowane na potrzeby ruchu turystycznego, wykonano m.in. z żelbetu. Ponadto starano się je ukryć w możliwie jak najlepszy sposób. Balustrady wykonano ze stali, jednakże żeby rozróżnić ją od historycznego żelaza, nadano im nowoczesny kształt oraz podkreślono współczesną technologię spawania. Poręcze dzięki minimalistycznej formie tylko nieznacznie przesłaniają obiekt historyczny. Niewielkie uczytelnienia, takie jak poszerzenie lica muru, zasygnalizowano blachą cynkową osadzoną w spoinie. Wystające jej pasy łatwo zauważyć z bliska, jednak nie przeszkadza to w ogólnym odbiorze obiektu. Założeniem takiego rozwiązania jest ułatwienie zwiedzającemu odróżnienia starej i nowej części⁷.

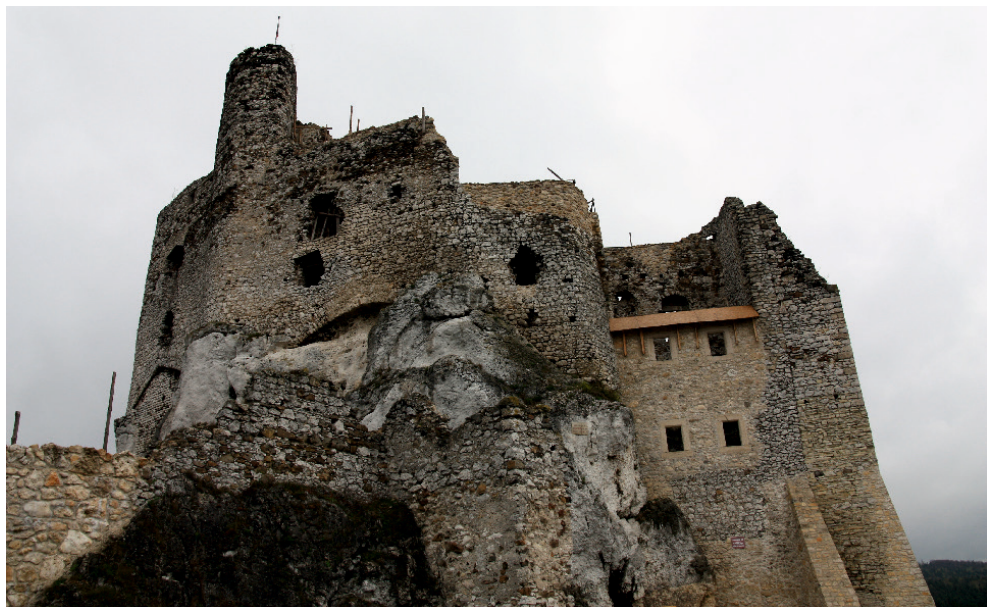
II. 3. Zamek w Mirowie (fot. M. Zawilińska)

Aktualnie twierdza w Mirowie jest zabezpieczana jako trwała ruina, jednak jej przyszłość nie jest do końca pewna. Właściciel, Jarosław Lasecki, tak mówi o problemie ochrony zabytków architektury obronnej w stanie ruiny: „Ja postulowałbym odbudowę wszystkich zamków w Jurze i wcale nie boję się ataków pseudokonserwatorów, którzy chcieliby zostawić je jako ruinę. Obiektów z cegły lub wapienia po prostu nie da się utrzymać w formie trwałej ruiny, bo niszczenie będzie postępowało. Z taką sytuacją mamy do czynienia w zamku Mirów nieopodal Bobolic. Stąd nie mam wątpliwości, że pojęcie trwałej ruiny jest czysto wirtualne i na dłuższą metę ta teoria konserwatorska zostanie w Polsce obalona. Nie chciałbym, aby została obalona poprzez upadek zabytków, które jeszcze dziś można uratować”¹⁰. Senator posiada zgodę konserwatora zabytków na rekonstrukcję, jednakże barierą do jej wykonania – jak na razie – są decyzje administracyjne¹¹.

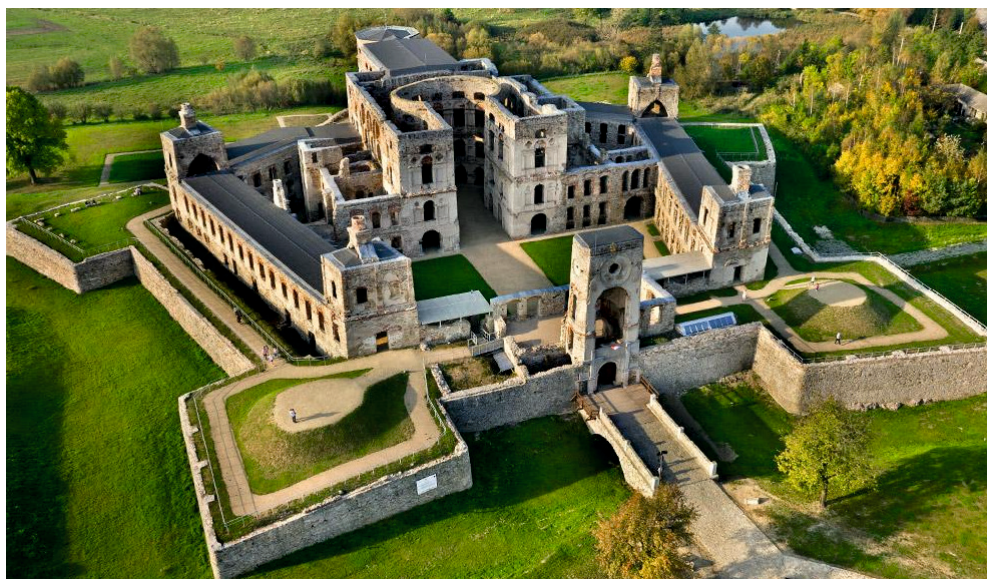
II. 4. Zamek Krzyżtopór w Ujeździe (źródło: www.webturystyka.pl/zamek-krzyztopor-w-ujezdzie)

Punktem zwrotnym była inwestycja z lat 2010–2013, sfinansowana w większości ze środków Unii Europejskiej i przeprowadzona przez gminę Iwaniska. Jej celem była kompleksowa renowacja Krzyżtoporu, która sprzyjałaby jego ochronie i wypromowaniu. Odrestaurowano fortyfikacje i most zwodzony, a także zakonserwowano resztki XVII-wiecznych elewacji. Ważnym elementem było zapewnienie bezpieczeństwa zwiedzających. Zadbano również o nowe elementy – pojawiły się szklane barierki na murach obronnych oraz solidne, nowoczesne zadasznienia, zamontowane w sposób nie ingerujący w trwałą ruinę. Zainstalowane reflektory tworzą iluminację obwarowań, natomiast około 40 lamp umożliwia zwiedzanie podziemi w nocy. Część dziedzińca została wybrukowana, a alejki ogrodowe odtwarzają układ z XVII-wiecznych planów. Dużą rolę odgrywają pomieszczenia zaadaptowane na potrzeby obsługi turystów bez naruszania oryginalnej bryły. Odbývają się tu konferencje, wystawy oraz inne wydarzenia, będące dużą atrakcją dla turystów odwiedzających Zamek Krzyżtopór¹⁷.

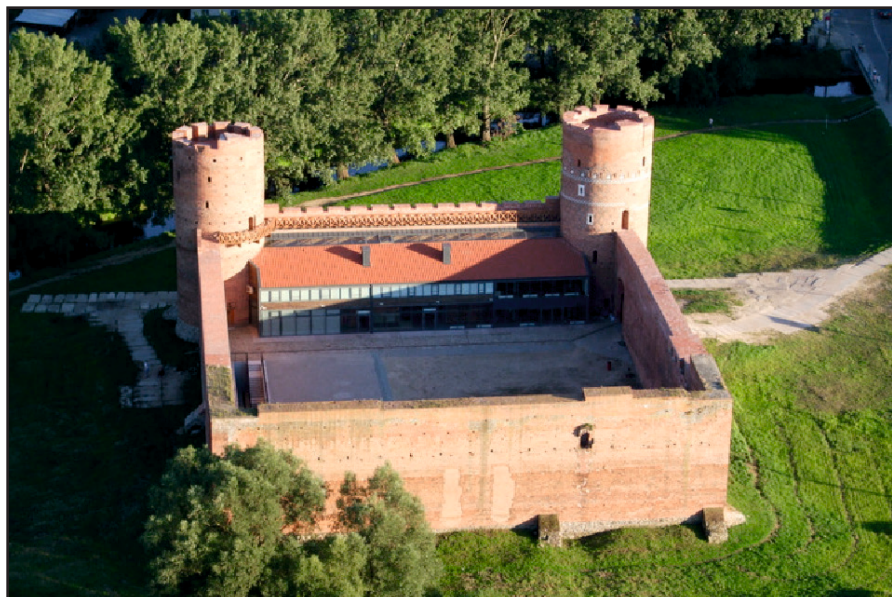
II. 5. Zamek w Ciechanowie (fot. Ł. Blicharski)

w oryginalnej formie z powodu braku rysunków z czasów średniowiecza i renesansu. Wygrał zespół architektoniczny Marka Kleczkowskiego z Gdyni, który w stare mury wpisał nowoczesną bryłę. Zastosowane rozwiązanie wzbudziło liczne kontrowersje i protesty trwające ponad cztery lata. W wyniku działań m.in. Związku Szlachty Polskiej oraz mieszkańców Ciechanowa i okolic w 2007 roku Generalny Konserwator Zabytków oficjalnie zakazał realizacji zwycięskiego projektu. Mimo to 15 marca 2010 roku została podpisana umowa na dofinansowanie I etapu rewitalizacji zabytku, zgodnie z pierwotnym zamysłem. Niecałe trzy lata później nastąpiło otwarcie współczesnego pawilonu wykonanego z drewna, stali i szkła. Jest to lekka, wysoka na dwie kondygnacje budowla, w której mieszczą się powierzchnie wystawiennicze oraz recepcyjno-edukacyjne. Jak mówi przedstawiciel inwestorów: „Celem projektu jest eksponowanie każdego wartościowego historycznie elementu budowlanego (...)”²⁰.

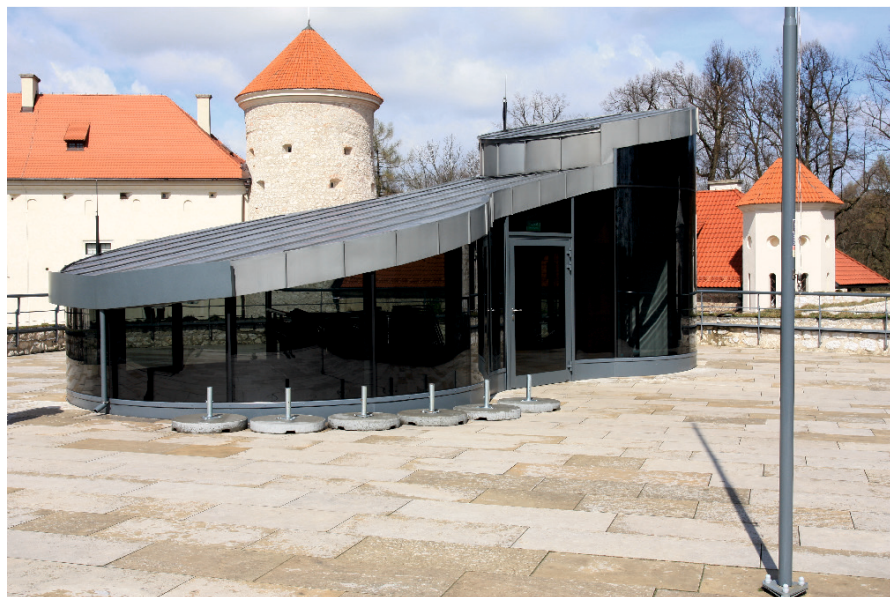
II. 6. Zadaszenie windy Zamku w Pieskowej Skale

W latach 2014–2016 zrealizowano projekt rewitalizacji zamku, w większości sfinansowany z funduszy norweskich²². Odnowiono stolarkę okienną, elewacje dziedzińca krużganekowego oraz zainstalowano szklane balustrady. Dużą rolę odgrywa nowo wybudowana restauracja, której najważniejszą częścią jest klatka schodowa z windą prowadzącą na taras. Rozpociera się stąd przepiękny widok na całą okolicę. Dzięki użyciu materiałów w tafli szkła odbijają się drzewa oraz zamek, co pozwala konstrukcji delikatnie wtopić się w krajobraz. Jednak ekstrawaganckie zadaszenie komunikacji pionowej może budzić kontrowersje.

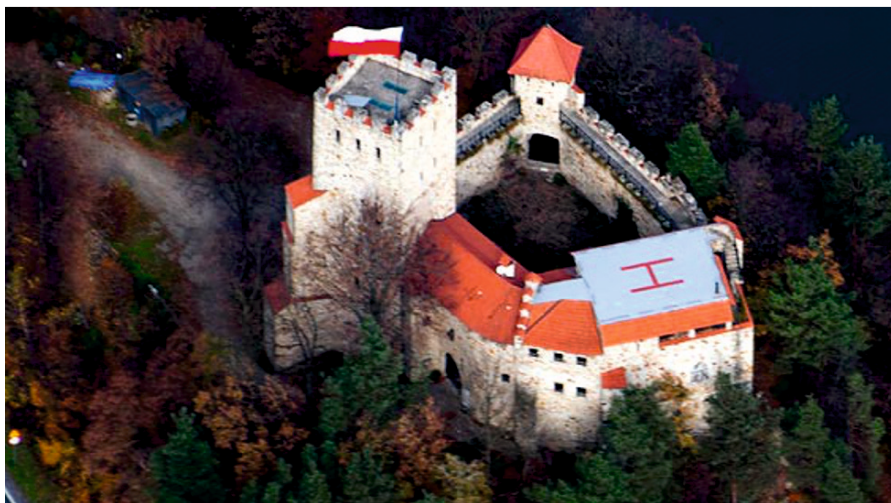
II. 7. Zamek Tropsztyn w Wytrzyyszczce (źródło: www.zamki.pl/?idzamku=wytrzyyszczka)

Zamek został zrekonstruowany na podstawie znalezisk z wykopalisk archeologicznych z 1993 roku, niewielkich zbiorów dokumentów, ale przede wszystkim wyobraźni ludzkiej. Obecnie główne wejście prowadzi na dziedziniec z wielopoziomową posadzką. Odtworzono, w sposób fantazyjny i odstający od rzeczywistości, mury wraz z gankami straży oraz krenelażami. Dodano werandy, które pierwotnie były drewniane. Tu zostały wybudowane z żelbetu i pomalowane brązową farbą. Taka „imitacja” drewna została zastosowana jeszcze w pozostałych detalach architektonicznych, takich jak wykusze czy okapy. Na miejscu baszty powstała żelbetowa wieża widokowa z klatką schodową i nowoczesnym szybem windy. Całość wykonano przy wykorzystaniu nowych technik oraz surowców, z wyłączeniem materiału murarskiego nawiązującego do historycznych rozwiązań. Obecnie ściany wzniesione są z piaskowca, a dach wykonano z czerwonej dachówki mnich-mniszka²⁵. Całość niestety wątpliwej rekonstrukcji dopełnia lądowisko dla helikopterów, znajdujące się na spadzisto-płaskim dachu obiektu, powstałego na terenie dawnego budynku mieszkalnego.

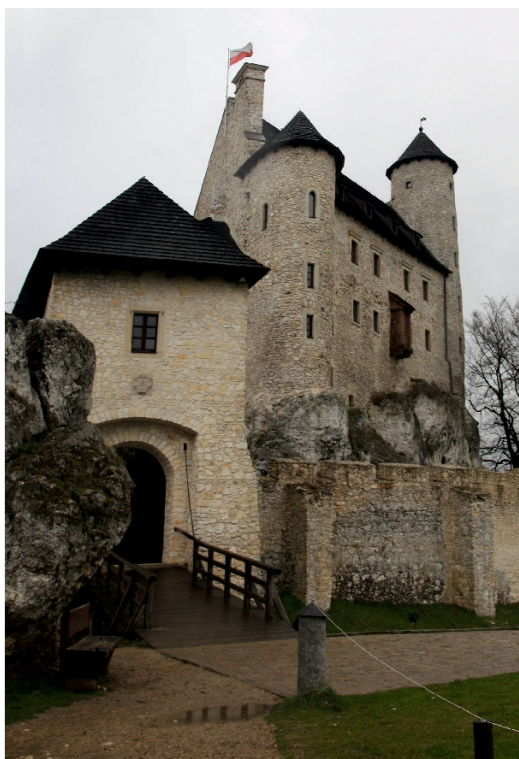
II. 8. Zamek Bobolice w Niegowie
(fot. M. Zawilińska)

Samo miejsce było w fatalnym stanie, poczynawszy od skorodowanej korony murów, a kończąc na grożących zawaleniem się ścianach. Odbudowę zaczęto od wieży bramnej oraz muru obwodowego okalającego zamek dolny. Następnie odtworzono klatkę schodową, komnaty i poszczególne izby na parterze. Na piętrze możemy zobaczyć toaletę w formie drewnianego wykuszu. Zrekonstruowano basztę, gdzie znajduje się kaplica pod wezwaniem św. Jerzego. Na końcu obiekt nakryto dachem i utworzono taras. Zrekonstruowano 70% zamku ze szczególnym wyeksponowaniem oryginalnych murów. We wnętrzach możemy zobaczyć rzeczy wydobyte podczas wykopalisk archeologicznych, a także eksponaty pochodzące ze zbiorów krakowskich²⁸.

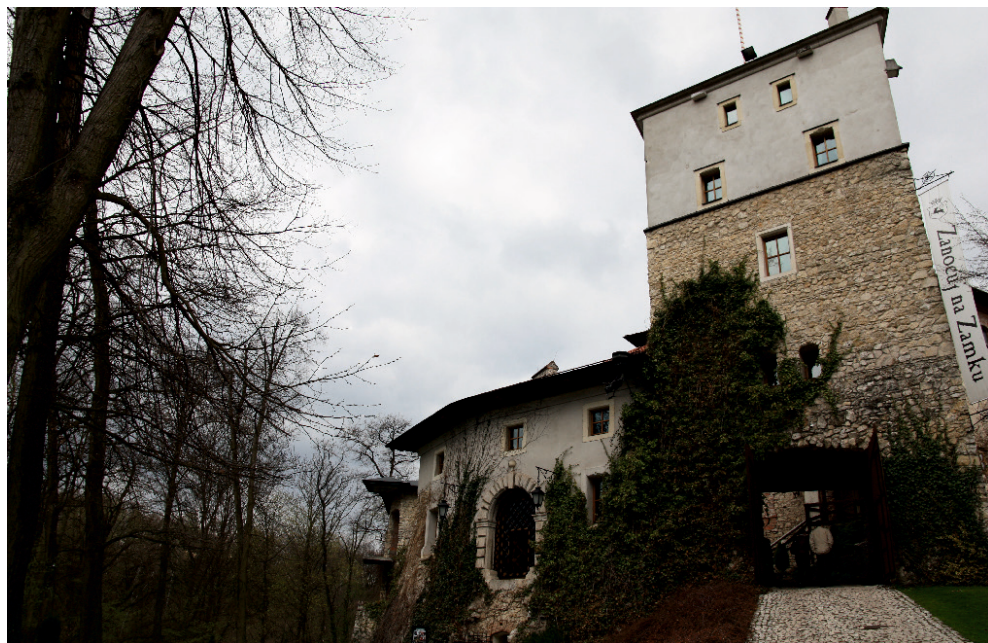
II. 9. Zamek Korzkiew (fot. M. Zawilińska)

Pierwsza wzmianka o zamku Korzkiew pochodzi z 1325 roku. Badania archeologiczne ujawniły, że budowla posiada cechy czterech stylów architektonicznych. Ciągła zmiana właścicieli doprowadziła zamek do ruiny. Dopiero od 1932 roku, kiedy został on uznany za zabytek, podjęto próby ochrony jego pozostałości, czyli zabezpieczono ruiny i stworzono prowizoryczny dach osłaniający budynek przed opadami, który przetrwał do końca lat 80. XX wieku. Z racji braku funduszy wszystkie prace konserwatorskie ruszyły dopiero w latach 70. XX wieku. Odbudowano mury obronne, zrekonstruowano część bramną, baszty, sklepienia, klatkę schodową, udostępniono piwnice, a także wykonano płyty żelbetowe jako stropy²⁹. Dodano również otwory okienne, taras widokowy oraz zewnętrzną klatkę schodową, będącą jednocześnie galerią wystawową i formą komunikacji z pokojami. W trzech pomieszczeniach zrekonstruowano podwieszane stropy kasetonowe, z kolei w pozostałych mają znaleźć się zdobione podwieszane sufity. Posadzki wykonano z kamieni o fazowanych brzegach lub ułożono drewniane parkiety taflowe. Wewnętrzne tynki nie pokrywają całych ścian, lecz jedynie ich fragmenty, eksponując oryginalne mury. Wykonano nowe portale i kolumny, a także obramienia drzwi. W całym budynku rozprowadzono centralne ogrzewanie³⁰. Użytkownicy mają dostęp do Internetu oraz telewizji satelitarnej. Obecnie zamek zaadaptowano na muzeum, hotel, restaurację oraz sale konferencyjne.
