Możliwości wtórnego wykorzystywania drewnianych elementów konstrukcyjnych

Possibilities of timber structural members reuse

Cytowanie / Citation: Brol J., Dawczyński S., Adamczyk K. Possibilities of timber structural members reuse. *Wiadomości Konserwatorskie – Journal of Heritage Conservation* 2016;46:30-37

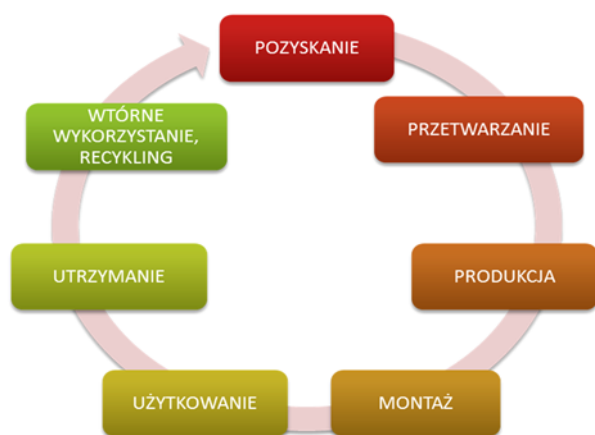
Ryc. 1. Cykl życia konstrukcji [4]

Fig. 1. The life cycle of the structure [4]

practice is boldly introduced in many other countries, where special guidelines are formed to facilitate the recycling of timber and to encourage the design, taking into account the principles of Life Cycles Assessment (LCA) [3]. LCA strategy is not just about achieving the end result, like for example building a house, but also taking into account each stage of construction, and therefore also the demolition and reuse of materials from this process (stage). This creates a closed circuit reusing the material in other newly created structure retaining its original function. The graphical form of the various stages of LCA is shown below in the scheme (fig. 1).

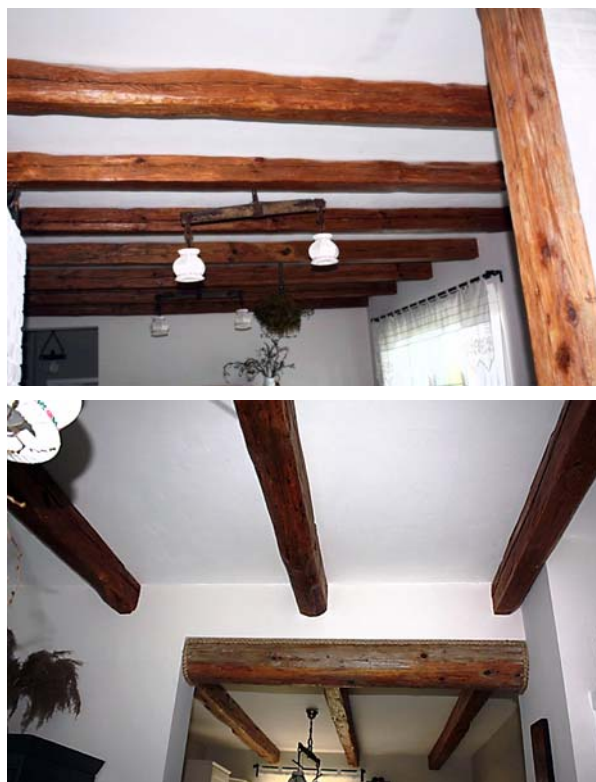
Ryc. 2. Przykład wykorzystania starych belek drewnianych pozyskanych z rozbiórki konstrukcji dachowej jako elementy wykończenia wnętrza

Fig. 2. Example of the use of old beams obtained from the demolished roof structure for interior finishing

An interesting example of reuse of structural timber may be the idea to use it as an interior decoration element. The photos below (fig. 2) present the interior of the dwelling house, where nineteenth-century timber beams, which were gained from the revitalized roof structure of the former ducal farm in Pszczyna in Silesian province [4], were used as ceiling decoration.

Jednym z ciekawych przykładów powtórnego użycia drewna konstrukcyjnego może być wykorzystanie go jako element dekoracji wnętrza. Poniżej przedstawiono zdjęcia wykończenia domu jednorodzinnego (ryc. 2), gdzie jako elementy dekoracji sufitu zostały wykorzystane XIX-wieczne belki drewniane, pochodzące z wymienianej więźby rewikalizowanego budynku byłego gospodarstwa książęcego w Pszczynie w województwie śląskim [4].

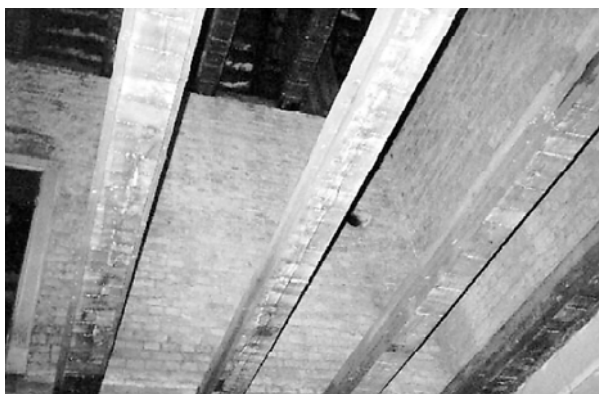
Ryc. 4. Odślonięte belki stropu drewnianego nad salą I piętra
 Fig. 4. Uncovered timber floor beams over 1st floor

Przywołany przykład powtórnego użycia starych belek drewnianych, które w rzeczywistości nie były demontowane (ryc. 4), jest na granicy powtórnego użycia i naprawy konstrukcji z równoczesnym wzmocnieniem (ryc. 5). Przykład ten pokazuje, że pomimo iż nie doszło do demontażu belek i do powtórnego zabudowania, to mamy jednak do czynienia z powtórny wykorzystaniem (w innym rozwiązaniu konstrukcyjnym) istniejących belek drewnianych, które w większości rozwiązań są demontowane i zazwyczaj przeznaczane do spalania.

The above mentioned example of reuse of old timber beams, which in fact were not removed (fig. 4), is on the verge of reuse and repair of structures with simultaneous strengthening (fig. 5). This example shows that although there had been no dismantling of the beams and re-building them, we are dealing, however, with the reuse of existing timber beams in another structural solution, which in the majority of cases are removed and mainly used as fuel material.

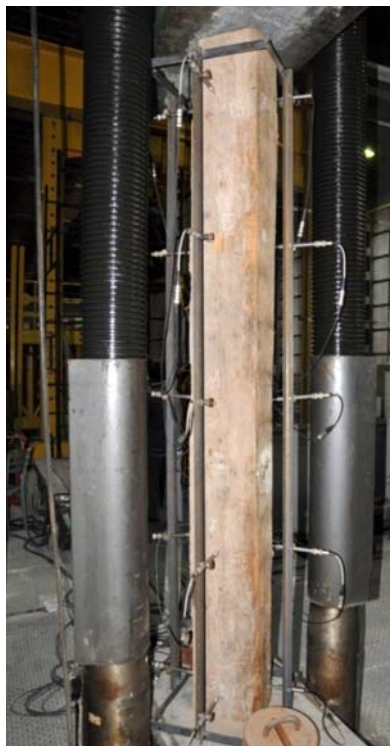
Ryc. 10. Widok słupa w maszynie wytrzymałościowej

Fig. 10. View of the column in the testing machine

The above referred study on 130-year-old beams tested for bending corresponds to their original static work in the building. Very often these elements can be used as structural elements working in static scheme other than their original application. Therefore, some tests were performed on these beams in another static scheme – using them as axially compressed columns. In the figure 10 a test stand is shown as well as exemplary chart of a column buckling with the size of the

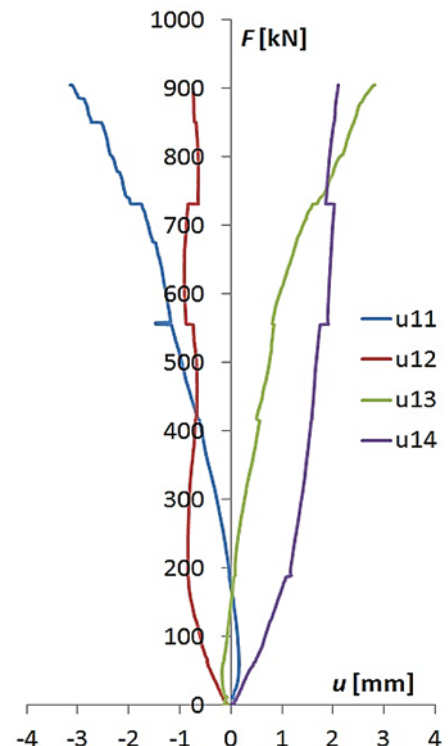
Ryc. 11. Wykres wybożenia słupa SBD1 w środku wysokości

Fig. 11. Buckling diagram in the height middle of the SBD1 column

Wyniki, jakie uzyskano przeprowadzając badanie, dowiodły, że zmiana schematu stycznego nie powoduje pogorszenia parametrów wytrzymałościowych starych drewnianych belek i z powodzeniem można je wykorzystać powtórnie np. jako słupy.

resulting force and the size of the arrows of horizontal displacements of each column side surfaces (fig. 11). The detailed methodology and conduct of the study as well as obtained strength parameters are also shown in the report [4], [9]. Results that have been obtained by testing proved that a change of static scheme does not result in deterioration of strength parameters of the old timber beams and they can successfully be reused as for example columns.
