Translokacja obiektów budowlanych w aspekcie przyczyn i możliwości stosowania

Relocation of buildings – rationale and implementation potential

Cytowanie / Citation: Wesołowski Ł. Relocation of buildings – rationale and implementation potential. *Wiadomości Konserwatorskie – Journal of Heritage Conservation* 2016;47:40-51

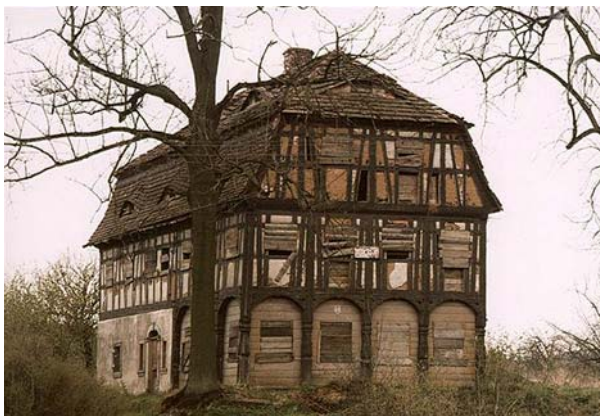
Ryc. 3. „Dom Kołodzieja” w Wigancicach Żytawskich przed rozbiórką – <http://www.zagrodakolodzieja.pl/file.php?id=368&w=&h=&>, dostęp 08.2016

Fig. 3. 'The Wheelwright's House' in Wigancice Żytawskie prior to disassembly – <http://www.zagrodakolodzieja.pl/file.php?id=368&w=&h=&>, accessed in August 2016

Dom o konstrukcji drewnianej przysłupowo-zrembowo-ryglowej (ryc. 3) został rozebrany i podzielony na 520 zinwentaryzowanych elementów do ponownego zestawienia. Stan techniczny pozwalał na ponowne użycie większości elementów – wymieniono tylko 6 z nich. Jak podaje właściciel obiektu w nocie historycznej komercyjnie działającego w obiekcie pensjonatu „Zagroda Kołodzieja”⁷, proces rozbiórki obiektu zajął trzy dni, a ponowny montaż konstrukcji dziewięć. W międzyczasie elementy poddane były oczyszczeniu, którego czas został oszacowany na dwa tygodnie. Charakterystyczne elementy drewniane konstrukcji zostały ponownie złożone, a kamienne portale okienne i drzwiowe osadzone w murze ze współczesnej cegły (ryc. 4). Kolejnym przykładem translokacji jest pozyskanie dla Muzeum Wsi Mazowieckiej w Sierpcu XVIII-wiecznego dworu szlacheckiego. Zabytkowy obiekt został wybudowany pierwotnie w Uniszkach Zawadzkich. Demontaż przebiegał w roku 2011.

The log and timber-framed Upper Lusatian house (fig. 3) was disassembled and divided into 520 elements, which were inventoried to enable accurate reassembly of the structure. The technical condition of most of the elements allowed them to be reused – only six were replaced with new ones. According to information provided by the owner of the ‘Wheelwright’s Homestead’ guest house⁷ which now operates in the relocated building, disassembly took three days and nine days were needed for reassembly. In the process, the elements were cleaned. This took approximately two weeks. The characteristic wooden elements of the structure were reassembled and the old stone window and door portals were mounted in masonry walls made of contemporary brick (fig. 4). Another example of relocation relates to the acquisition of an eighteenth century manor house by the Museum of the Mazovian Countryside in Sierpc. The historic building was originally located in Uniszki Zawadzkie. Disassembly was completed in 2011.

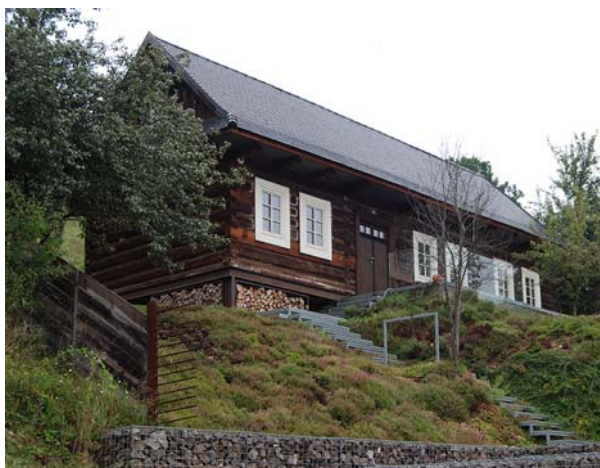
Ryc. 7. Dom jednorodzinny w podkrakowskich Balicach, widok od strony południowo-zachodniej – Ł. Wesółowski, 2016

Fig. 7. A single-family house in Balice near Krakow – south-west view – Ł. Wesółowski, 2016

Ryc. 8. Dom jednorodzinny w podkrakowskich Balicach, widok od strony północno-wschodniej – Ł. Wesółowski, 2016

Fig. 8. A single-family house in Balice near Krakow – the north-east view – Ł. Wesółowski, 2016

Ciekawym przykładem połączenia tradycji i nowoczesności jest relokacja domu jednorodzinnego przeniesionego do podkrakowskich Balic ze Skawy. Ponadstuletni zabytkowy obiekt może nadal spełniać swoją pierwotną funkcję w nowej, bardziej sprzyjającej temu lokalizacji. Dom ustawiony został na stromym zboczu, na specjalnej stalowej ramie osadzonej na żelbetowych stopach fundamentowych. Wypoziomowane podłoże pełni dwójką rolę: stanowi ciągłe i stabilne podłoże pod odzyskanymi elementami drewnianych ścian zrębowych, zarazem izolując je od wilgoci w podłożu. Dodatkowe podniesienie podłogi pozwala w naturalny sposób wentylować przestrzeń pod domem i usuwać radon pochodzący z przetworzonych materiałów budowlanych¹³. Belki zrębowe zostały wyłącznie oczyszczone, otwory okienne i drzwiowe pozostały w swoich tradycyjnych, niewielkich rozmiarach. Forma architektoniczna nie uległa zmianie, szerokie okapy dachu półszczytowego podparte są rysiami. Do pokrycia dachu użyto współczesnej dachówki ceramicznej z pełnym asortymentem gąsiorów i uszczelnień systemowych. Wybrano również współczesny kolor pokrycia dachowego w ciemnych, grafitowych barwach. O nowoczesności rozwiązań świadczą zainstalowanie na tarasie, będącym przedłużeniem ramy, na której posadowiony jest budynek, szklanych balustrad, schodów terenowych w konstrukcji stalowej wykończonych surowo warstwą ocynku oraz elementów ogrodzenia z gabionu zasypanego lokalnym kamieniem. O wyposażeniu we współczesne instalacje świadczą również komin ze stali nierdzewnej z nowoczesnymi odciągami, okno połaciowe na elewacji tylnej oraz szereg kominków wentylacyjnych. We wnętrzu postanowiono wyeksponować naturalny charakter obiektu nie stosując warstw zakrywających budulec ścian i podłóg. O nowoczesności świadczą tu elementy wystroju wnętrza, układ i wyposażenie pomieszczeń oraz subtelne dodatki.

An interesting example, integrating traditional and contemporary solutions, is a single-family house relocated from Skawa to Balice near Kraków. The house is more than a hundred years old and can be still used as originally designed. It is now in a new and more favourable location. The building is located on a steep slope. It is placed on a special steel frame mounted in a reinforced concrete spot footing. The levelled base performs a double role: it provides a stable and continuous bed for reclaimed wooden elements of the log walls, while at the same time, isolating them from the moisture in the ground. This additional elevation of the floor enables natural ventilation of the space beneath the building and releases radon emitted by processed building materials¹³. The logs have only been cleaned, the window and door openings have retained their original, small dimensions. The architectural form of the building has not been changed with wide roof eaves supported on brackets. The roof has been covered with contemporary ceramic brick with a wide assortment of ridge tiles and system sealing solutions. A contemporary colour was selected for the roof cover – it is dark graphite. The contemporary character of solutions is underscored by the glass balustrade railings installed on the outdoor deck, which is an extension of the frame upon which the house is set. Other contemporary elements include metal garden stairs finished with rough galvanized steel and fencing elements comprising gabions filled with local stone. A stainless steel chimney with modern balancing ropes, a roof window in the rear façade and numerous ventilation stacks attest to the fact that the building is equipped with contemporary installations. In the interior, the natural character of the house has been exposed with no facing covering building materials of walls and floors. Some decorative elements, the arrangement and furnishing of rooms and subtle details give the house a contemporary feel.
