Doświadczenia z użytkowania systemu monitorowania konstrukcji mostu kolejowego poddanego oddziaływaniu eksploatacji górniczej

Experiences from making use of structural health monitoring of a rail bridge structure impacted by mining deformations

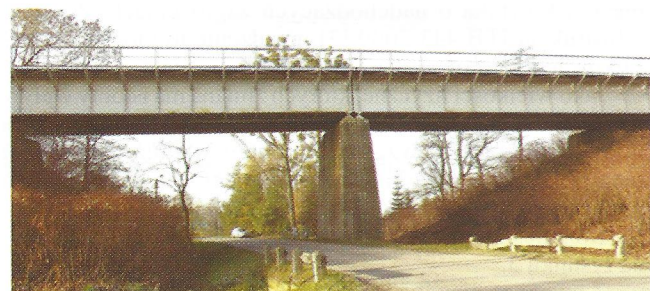
Rys. 1. Widok od strony wschodniej na most [6]
Fig. 1. View of the east side of the bridge [6]

i skrajne wykonano jako żelbetowe, przyczółki posadowiono na nasypie, a skrzydła wykonano równoległe do osi toru (rys. 1).

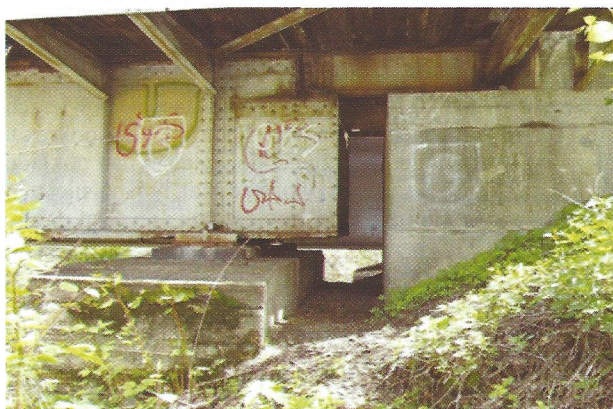
Rys. 2. Widok na przyczółek i przęsło skrajne [6]
Fig. 2. View of the abutment and span [6]

Pod torem nr 1 znajduje się most stalowy nitowany (most zachodni). Jest to starszy obiekt, wzniesiony w 1946 roku. Elementy konstrukcyjne stalowe są łączone na nity. Konstrukcja mostu składa się z dwóch dłuższych przęseł głównych (23,7 m każde) i dwóch krótkich, o znacznie mniejszym przekroju poprzecznym, przęseł skrajnych o długości całkowitej 2,0 m, wysuniętych poza blachownicę główną o 1,6 m (rys. 2). Przęsła te, ze względu na swoją małą długość i niewielką sztywność, nie wpływają w sposób istotny na pracę dźwigarów głównych. Łożyska na zewnętrznych końcach przęseł skrajnych przede wszystkim ograniczają ich ugięcia.

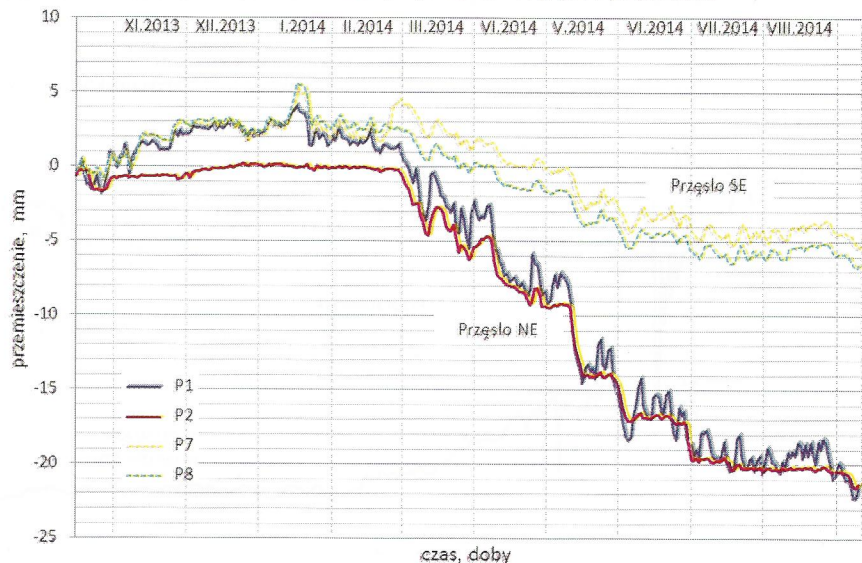
Przemieszczenia przęseł NE i SE względem przyczółków

Rys. 5. Wykres przemieszczeń wzdłuż osi obiektu przęseł NE i SE względem przyczółków [6]
 Fig. 5. Graph of displacements (along the axis of the structure) NE and SE spans relative to abutments [6]

Ujemny znak pomiarów na poniższych wykresach oznacza zamykanie się szczeliny dylatacyjnej. Przyrost przemieszczeń jest szczególnie widoczny na przyczółku północnym (czujniki P1 i P2 na rys. 5, rys. 6).

Brak wyraźnego powiązania przemieszczeń rejestrowanych przez czujnik P2 ze zmianami temperatury świadczy o zaklinowaniu się lub trwałym uszkodzeniu łożyska przesuwne na podporze.

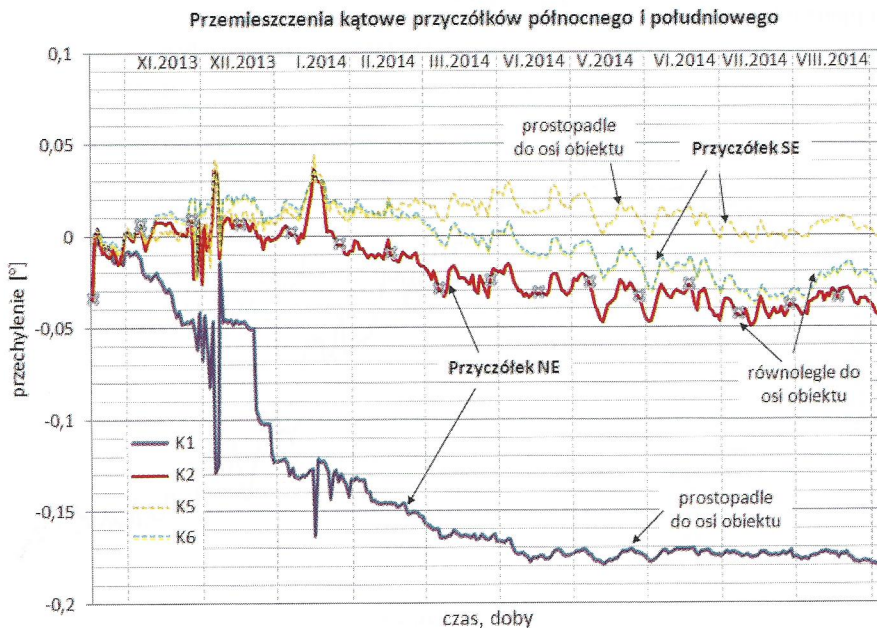
Rys. 7. Przechylenie przyczółka północnego i południowego w płaszczyznach równoległej i prostopadłej do osi mostu [6]

Fig. 7. Tilting of the northern and southern abutments in planes parallel and perpendicular to the axis of the bridge [6]

Na rysunku 7 pokazano wykresy zmian przechyłów przyczółka północno-wschodniego i południowo-wschodniego w okresie od listopada 2013 do początku września 2014 roku. Analiza w płaszczyźnie pionowej równoległej do osi obiektu wartości przemieszczeń kątowych (czujniki K2 i K6) łącznie z wartościami przemieszczeń przęseł względem przyczółków pomierzonymi czujnikami P1 i P2 oraz P7 i P8 pozwala stwierdzić, że przyczółki uległy zbliżeniu. Wartość tego zbliżenia w poziomie fundamentu jest większa niż w poziomie oparcia pomostu. Przechył przyczółków północnego i południowego, przy założeniu ich teoretycznej wysokości $H=8$ m (dla celów szacunku spełzania), osiągnął największą wartość w połowie lipca 2014r. i wynosił odpowiednio $x_N = 7,0$ mm (w kierunku N) i $x_S = 4,9$ mm (w kierunku S). Jeśli będziemy posługiwać się wartościami średnimi przemieszczeń P dla każdego z przyczółków (max $P_{NE} \approx 21$ mm, max. $P_{SE} \approx 6$ mm), to uwzględniając przechyły obliczymy wartość spełzania na poziomie gruntu wynoszącą ≈ 39 mm. Prognozowane odkształcenie terenu wynosi ok. $-1,2$ mm/m, co przy odległości między przyczółkami około

45 m pozwala oszacować prognozowane ich zbliżenie na poziomie około 54 mm. Oznacza to, że spełzanie w chwili obecnej stanowi już ok. 72 % spełzania prognozowanego.

Ciekawą obserwacją stanowi pomiar przechyłu przyczółka północno-wschodniego w płaszczyźnie prostopadłej do osi toru. Wartość zmierzonego kąta wynosi obecnie $K1 \approx -0,18^\circ$. Oznacza to, że przyczółek (przy założeniu jego teoretycznej wysokości $H=8$ m) przechylił się w taki sposób, że górna część konstrukcji przemieściła się około 25 mm w kierunku zachodnim. Takie zachowanie się północno-wschodniej podpory może skutkować obserwowanym kleszczeniem się (klinowaniem) łożyska przesuwne (czujnik P2). Nie jest ono zgodne z prognozowanym wskaźnikiem deformacji, który w tej płaszczyźnie wynosi $T_1 = -1,7$ mm/m (wychylenie w płaszczyźnie prostopadłej do osi mostu w kierunku wschodnim), co dla wysokości przyczółka równej 8 m oznaczać powinno przemieszczenie górnej powierzchni podpory na poziomie 14 mm w przeciwnym kierunku do pomierzonego.

Znamienny jest fakt, że przyczółek południowo-wschodni nie podlega przechyłom w płaszczyźnie prostopadłej do osi mostu.

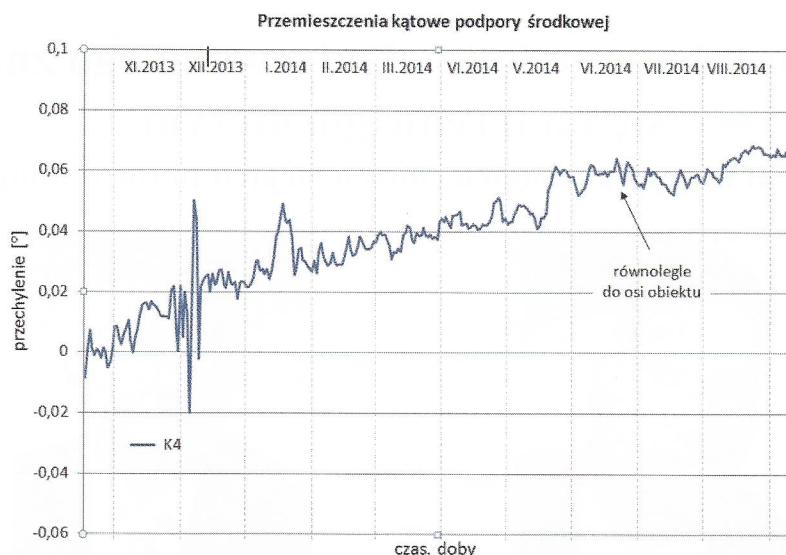
Rys. 8. Przechylenie podpory środkowej w płaszczyźnie równoległej do osi obiektu ("+" oznacza przechył na północ) [6]

Fig. 8. Chart of tilting support in plane parallel to the axis of the structure ("+" means a tilt towards the north) [6]

Pomiar przechyłu podpory środkowej w płaszczyźnie osi obiektu (rys. 8) wskazuje, że filar przechylił się w kierunku północnym tak, że przemieszczenie jego głowicy wynosi obecnie około 9,5 mm.
