IWONA KLUZA*, MATEUSZ WĄSIK**

THE MONASTIC GARDEN IN ST. WOJCIECH BENEDICTINE NUNS ABBEY IN STANIĄTKI – MODERN THREATS

Keywords: monastic gardens, St. Wojciech Benedictine Nuns Abbey in Staniątki, modern threats

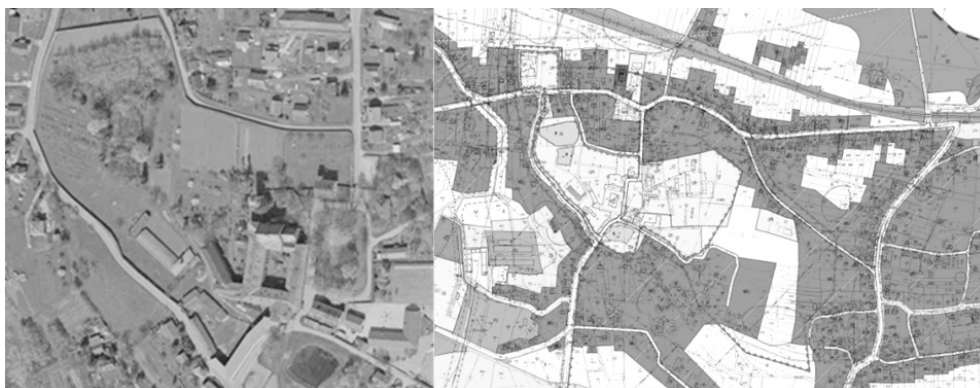
III. 1. The contemporary look of the monastic garden in Staniątki – plan and part of local development plan (<http://geoportal.gov.pl/>, <http://www.niepolomice.eu/pl/articles.php#3,171,349,128,1>)

Currently, the entire area of the historic monastery garden is approx. 5 hectares. The most important elements of the composition are the gate’s compositional axis (on the northern side where it meets a large ash tree), the central composition with the road, greenery and sculptural composition, functional and compositional series running from the gate to the hornbeam alley where the axis opened to the slope (Ill. 1). The last of these elements is the oldest²²; on the north side it is completed with a grotto with a statue of St. Benedict hidden under a hornbeam gazebo, while on the south side, in the axis, a figure of the Virgin Mary is situated surrounded by magnolias. Scenic opening of the monastery on the south was once very clear, today it is unfortunately hazy – on the lower terrace farm and new rural buildings have been situated. Most of the roads and paths of the contemporary garden have been created recently and in an accidental way. The distinctive feature in the composition is the eighteenth-century transportation string situated on a slope and ramified next to the pond. Among the most interesting greenery items one can find hedges of large uncut hornbeams, which were complemented with elms. In the southern part of the complex one can find the unfinished school building from the interwar period, which is now in danger of collapsing.

biegnący od bramy ogrodowej aż do szpalerów grabowych, z osią otwartą na skarpę (il. 1). Ostatni z wymienionych elementów jest najstarszy²². Od północy zakończony jest grotą z figurą św. Benedykta, schowaną pod grabową altaną, zaś od południa w osi usytuowana jest otoczona magnoliami figura Matki Boskiej. Otwarcie widokowe klasztoru na stronę południową było niegdyś bardzo czytelne, współcześnie jest niestety zatarte – na dolnym tarasie usytuowano budynki gospodarcze i nową zabudowę wiejską. Większość dróg i ścieżek współczesnego ogrodu powstało niedawno i przypadkowo. Elementem wyróżniającym się w kompozycji jest XVIII-wieczny ciąg komunikacyjny, położony na skarpie i rozdzielony nad stawem. Do ciekawszych elementów zieleni należy zaliczyć szpalery dużych niestrzyżonych grabów, które uzupełniono wiązami. W południowej części założenia znajduje się niedokończony budynek szkoły z okresu międzywojennego, który obecnie grozi zawaleniem.

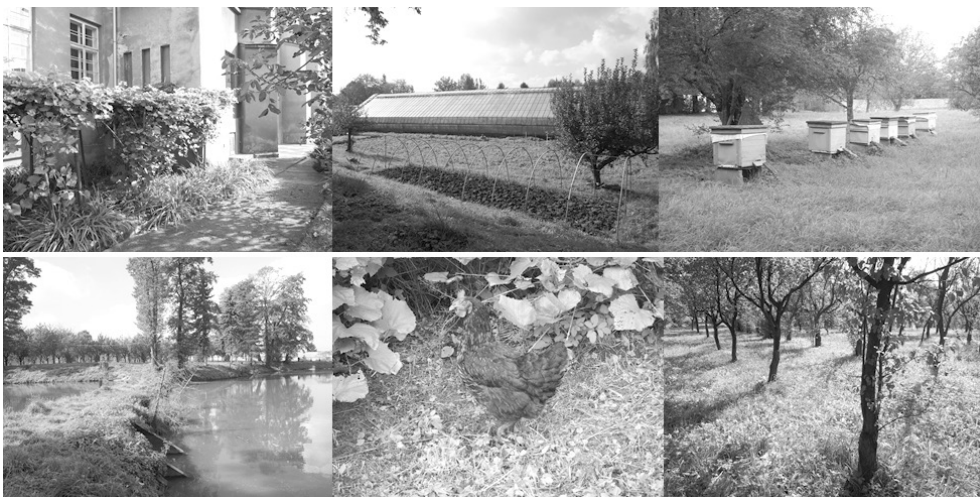
III. 2. The contemporary look of the monastic garden in Staniątki (photos by I. Kluzka and M. Wąsik)

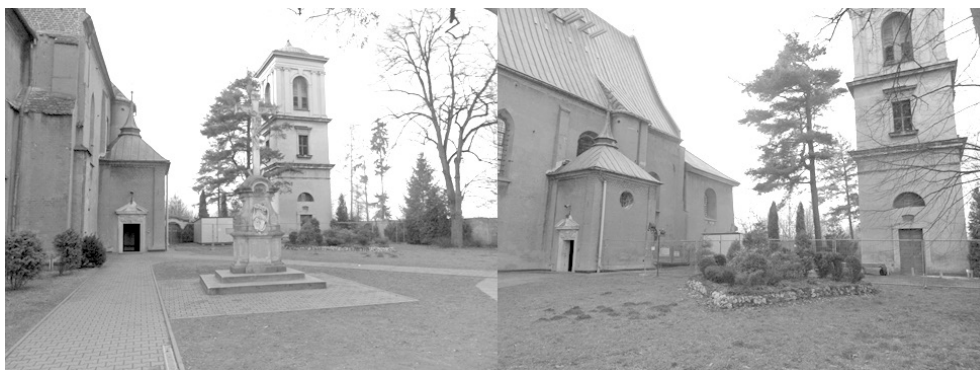
The surrounding of the church entrance (Ill. 3) is poor. The representative part does not serve as it is supposed to and it looks unattractive with the number of impermeable surfaces. At the foot of the bell tower there is a modest garden decorated with thujas, rhododendrons, junipers and ground cover plants. In front of the entrance to the church there is also a playground for ball games.

Ill. 3. Surrounding of the St. Wojciech and the Blessed Virgin Mary Church in Staniątki (photo by I. Kluza and M. Wąsik)

Otoczenie wejścia do kościoła (il. 3) jest ubogie. Część reprezentacyjna nie pełni swojej funkcji i negatywnie zaskakuje ilością nieprzepuszczalnych nawierzchni. U stóp dzwonnicy znajduje się skromny ogródek ozdobny z żywotnikami, różanecznikami, jałowcami i roślinami okrywowymi. Na wprost wejścia do kościoła znajduje się również boisko do gry w piłkę.
