SYMPTOMS OF DESTRUCTION TO THE ORIGINAL SPATIAL COMPOSITION OF HISTORIC PARKS WITHIN THREE RESIDENTIAL PARK COMPLEXES LOCATED AT SIEDLEC, PAMIĄTKOWO AND ŚLIWNO IN GREATER POLAND

This article presents results of studies conducted in three historic parks of Greater Poland. The aim of the research was to analyze changes in the original composition of those objects and to identify the causes of its destruction. The selected parks are of baroque origin but due to changes in garden art trends they were transformed into establishments of landscape character. The analyzed residential – park complexes are characterized by a varying degree of destruction to their original spatial arrangement. The conducted analyses made it possible to identify what factors were destructive to the composition of the chosen objects and to determine further threats.

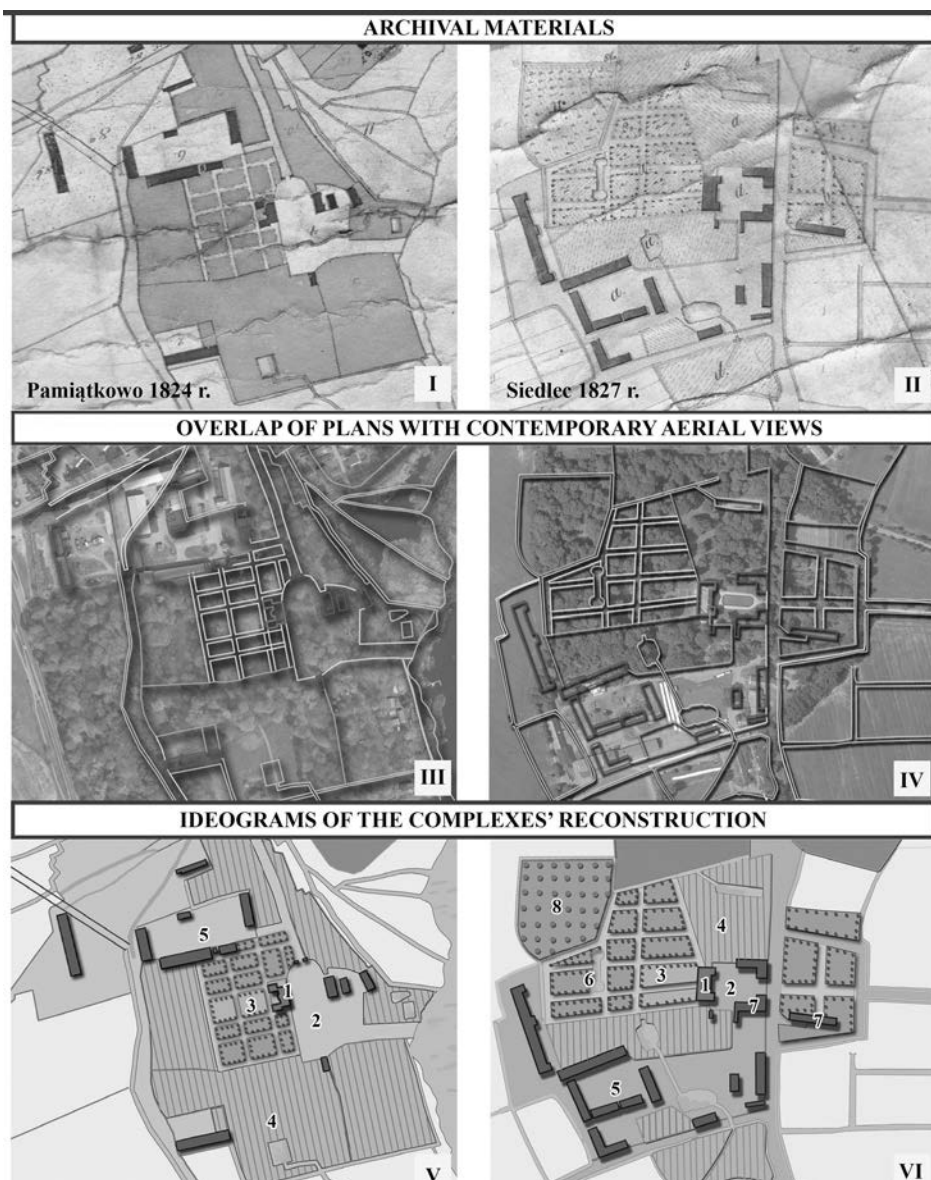
The palace and garden complex in Siedlec is shown on a historical map made in 1827¹⁶ (Ill. 1). We can see the palace with a rectangular courtyard surrounded by outhouses in the front. The plot garden is divided into two parts. The first (larger) part is east of the palace and the other (smaller) part is west of the palace (behind the courtyard and road to Drzązgowo – it connects the estate and St Nicolas' Church: the north-south axis). There was also an oblong outhouse in this part.

III. 1. Pamiątkowo, Siedlec. I-II. Archival Materials. III-IV. Overlap of plans with contemporary aerial views. V-VI. Ideograms of the complexes' reconstruction (elab. A. Rosada)

The manorial park in Pamiątkowo can be seen on a historical map made in 1824²⁰ (Ill. 1). There was a manor situated in the centre of the park. There was a wide courtyard east of the manor and a regular plot garden west of it. The main axis of the garden composition was aligned with the residence axis, which ran along the east-west line. There may have been utility gardens in the remaining part of the estate. Similarly to Siedlec, the residence in Pamiątkowo was built in accordance with the Baroque rule 'between the courtyard and garden'.

When we compare Siedlec shown on the 1827 map and on the Messtischblatt map made in 1944²³, on the basis of an 1890 Prussian map, we can observe significant changes in the spatial composition of the park. The north-south axis, which ran along the road leading to St Nicolas' Church, stopped dividing the estate into two parts (the bigger and smaller plot garden) and it became the park limit. The plot garden located in the east was transformed into a utility area. The east-west axis became less important, because the road which intersected it became only a utility road. The courtyard was transformed into a driveway with a lawn. The rectangular water canal with round reservoirs at both ends was enlarged and it received an irregular shape²⁴. The traffic system changed completely as it was led freely, in accordance with the idea of scenic parks.

When we compare the 1824 map of the complex in Pamiątkowo and the 1911 Mess-tischblatt map²⁶, we can also notice dramatic changes in the composition. The traffic system was completely transformed and received free character. The courtyard disappeared from the front of the palace. The regular garden was recomposed into a scenic estate.

At present the park is very neglected. The biggest loss to the composition was caused by the devastation and pulling down of the manor between 1972 and 1973. There are some remains of a hornbeam alley in the southern part of the estate. In the 1980s there was a playground in the south-western part of the park. The location of this facility in the residence and garden complex was in disagreement with its historic character. At present, new utility functions have been introduced near Lake Pamiątkowo, which is the eastern limit of the park. Neither the volleyball court nor summer houses coincide with the historic character of the park. The original Baroque arrangement has not been preserved. The historic scenic composition is disappearing, too.

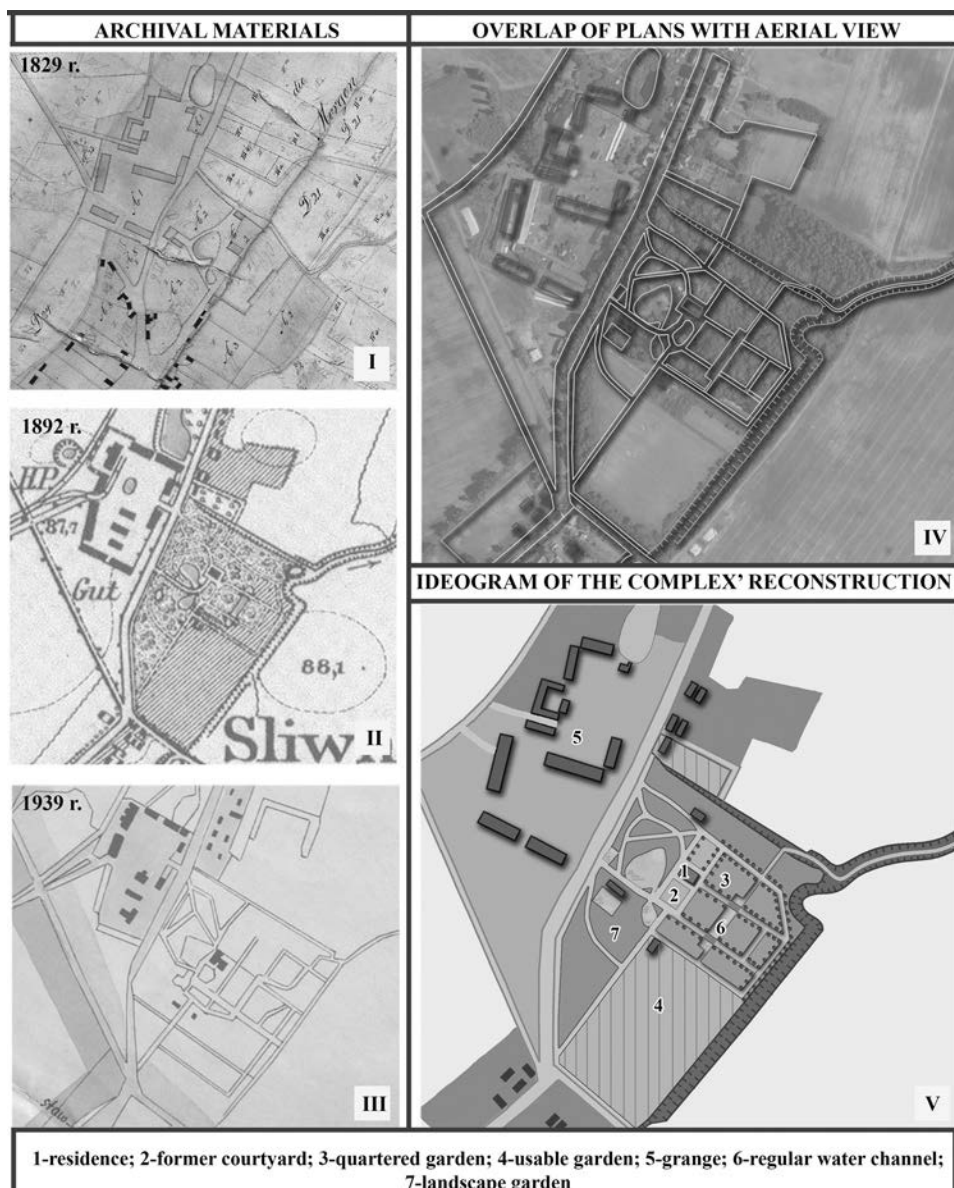
III. 2. Śliwno. I-III Archival Materials. IV. Overlap of plans with contemporary aerial view. V. Ideogram of the complex' reconstruction (elab. A. Rosada)

The estate in Śliwno is shown on a map made in 1829²¹ (Ill. 2). Unfortunately, it does not show the traffic system, which divided the estate into a plot garden. However, the location of the manor and regular water canal is legible. The traffic system can be seen on a Messischblatt map made in 1892²²: East of the manor there are regular alleys intersecting the water canal.

As far as Śliwino is concerned, the 1892 Messtischblatt map shows that the banks of the water canal are more rounded than on the 1829 map, but the shape and location of the manor did not change. The 1939 overview map of the estate in Śliwino shows that the shape of the old manor had changed. It was completely reconstructed and it lost its historic values. At present it is a place of residence. Today we can still see hornbeam alleys as well as hornbeam and beech alleys. Although the regular canal does not exist anymore, we can see a hollow in the terrain where it was located. However, the garden interiors are illegible, because the tree stand is thicker due to large numbers of self-seeded plants. The elements of the spatial composition which were constructed at the time of transformation into the scenic park (the romantic tower, grave chapel of the Hildebrandt family and remains of the romantic grotto) are not in perfect condition, either. The area near the reconstructed old manor is used by its inhabitants as a storage section. There are disfigured wooden barracks, sheds, etc. A makeshift garden was established in front of the eastern elevation of the manor, on the axis of the building. By no means can it be regarded as decoration of the estate.
