MIŁOSZ T. WALERZAK, DARIUSZ ŚWIERK, MICHAŁ KRZYŻANIAK,
PIOTR URBAŃSKI*

THE DEVELOPMENT OF BUILDINGS AS A THREAT TO THE INTEGRITY OF THE EDWARDOWO ESTATE IN THE CITY OF POZNAN

Keywords: spatial composition analysis, historic park, border of a historic park

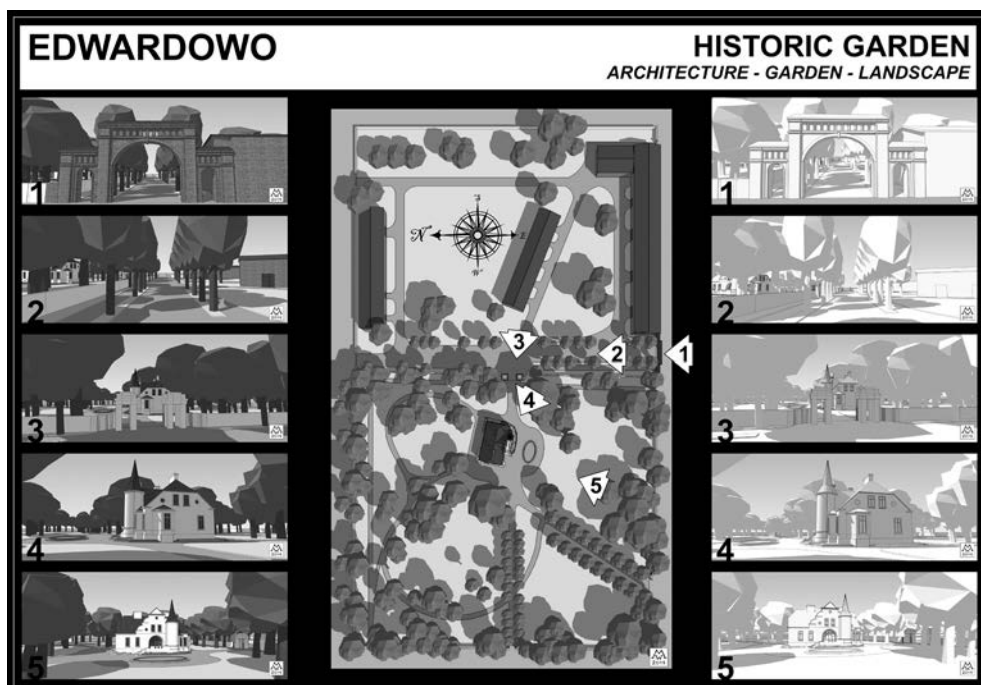
Ill. 1. An ideogram of the Edwardowo estate reconstruction. On the left: 5 chosen views. On the right: architectural elements of composition were marked (edited by M. Walerzak 2014)

Il. 1. Ideogram rekonstrukcji zespołu dworsko-parkowego w Edwardowie. Plan ogólny oraz sekwencje pięciu wybranych widoków (z lewej). Na pięciu perspektywach (z prawej) wyodrębniono architektoniczne elementy w kompozycji (oprac. M. Walerzak 2014)

We made a virtual model of the manor and park complex in Edwardowo upon an inventory of the tree stand and analysis of historical topographic maps and photographs. The simplified model, which reconstructed the spatial composition of the estate, was used for further research (Ill. 1). We analysed views inside the park estate and relations with the grange and further surroundings. Detailed interpretation of the input materials and results of field investigations enabled us to make an approximate reconstruction of plant arrangements and to distinguish the height of vegetation.

As results from the available archives, the historical composition of the park is not well-known or documented. However, the investigations enabled us to make a very general presentation of the probable spatial composition. On the southern side there was a conker-tree alley at a 45° angle to the main axis. It led through the entrance gate to the residence. In the western part of the estate there was another alley, which ran perpendicularly to the side elevation of the manor. The other part of the park estate was arranged in the English landscape style, with a free arrangement of plant compositions and roads.

The grange was situated east of the manor and park. This utility part of the complex was separated from the representative part by a brick wall and alley. This alley may have been the main axis separating the utility part from the representative part in the whole complex. What speaks in favour of this hypothesis is the location of a conspicuous lesene-decorated arcade gate with two side wickets, which was located at the starting point of the alley (Ill. 1-2). There was another Art Deco gate leading to the manor from the grange-side.

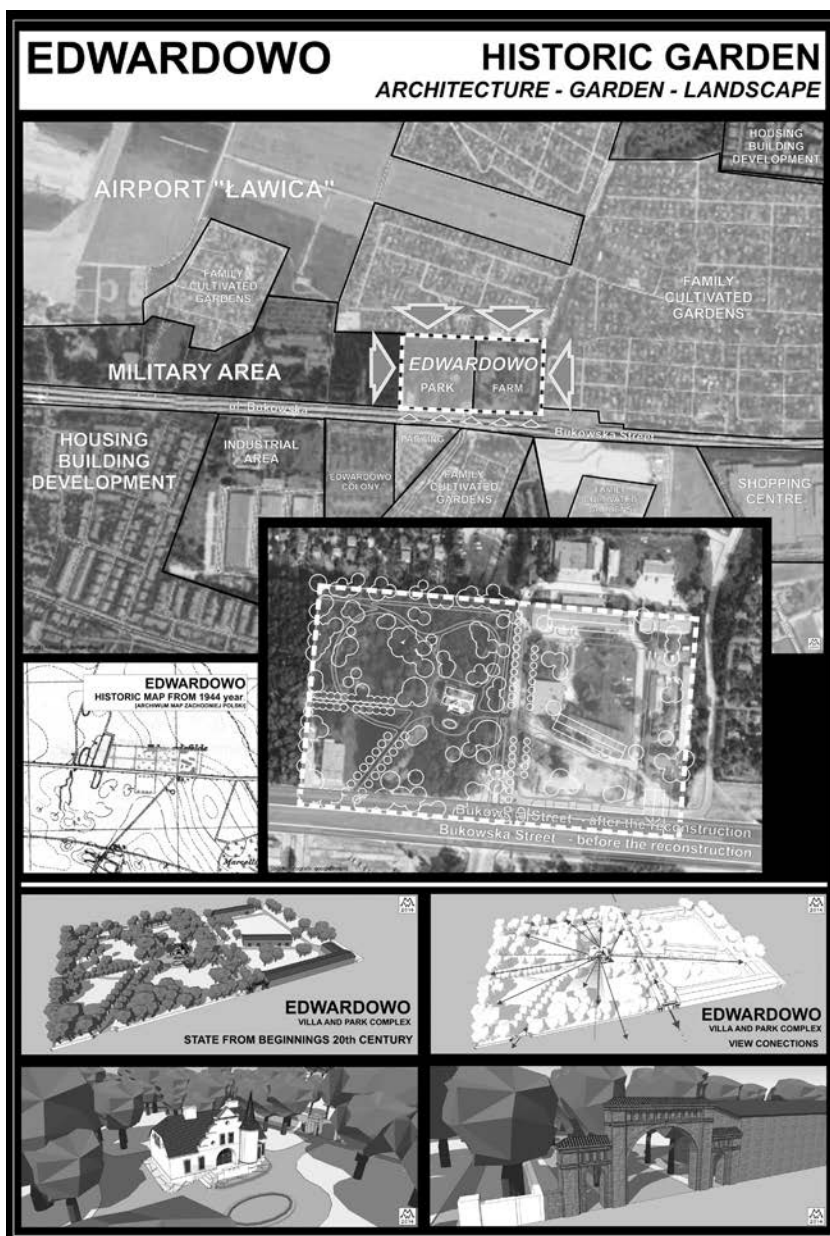
III. 2. The analysis of land use in close proximity to the estate. 3D model of the Edwardowo estate – general view of the estate and close-ups to mansion and historical gate (edited by M. Walerzak 2014)

II. 2. Analiza funkcjonowania terenów w bliskim sąsiedztwie Edwardowa oraz kompilacja stanu istniejącego i ideogramu rekonstrukcji. Model zespołu dworsko-parkowego w Edwardowie. Widok ogólny obiektu w perspektywie oraz widok na dwór i główną bramę (oprac. M. Walerzak 2014)

At present the estate is closely surrounded by a colony of Family Allotment Gardens in the north and east, a military zone in the west and Bukowska Street in the south (Ill. 2). The street used to be an access road leading to Edwardowo and further west. It was a historical southern limit of the estate, which separated the manor, park and grange from the colony of grange workers' houses in Edwardowo. The extension of Bukowska Street in 2010 proved to be unfavourable for the historical spatial arrangement and park. It was necessary to build a dual carriageway. As a result, the estate area was reduced by a strip of land, a few metres in width, which was cut out from the park and grange area. The wall running along Bukowska Street, where one of the entrance gates was located, was pulled down and some trees were cut. The grange utility buildings located along the axis of the road under construction were pulled down, too. In spite of such considerable interference with the limits of the manor and park complex it

is important to note that the historic arcade gate leading to the grange was preserved. The massive red brick gate was moved 40 metres into the estate. The operation caused further changes to the wall line and park area. The grange building, where the gate was originally located, was pulled down. At present, the southern, most representative part of the estate is not fenced at all.
