System monitorowania konstrukcji cylindrycznego zbiornika na węgiel

Dr hab. inż. Jacek Hulimka, Politechnika Śląska, dr hab. inż. Rafał Sieńko, Politechnika Krakowska

1. Opis konstrukcji zbiornika

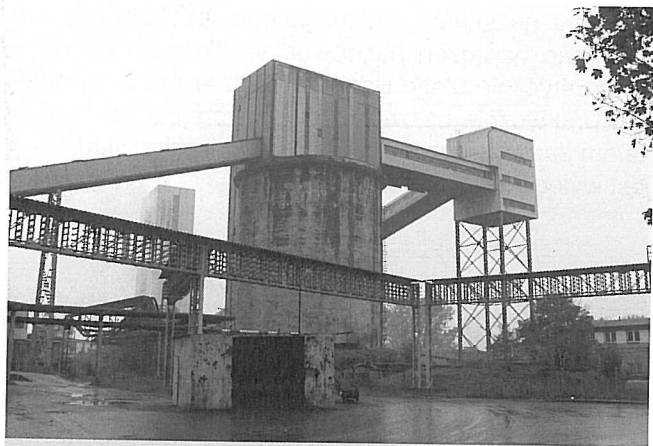
Rys. 2. Widok zbiornika

Nad zbiornikiem nadbudowano stalową konstrukcję szkieletową z monolitycznymi żelbetowymi płytami stropowymi w poziomach $+36,6$ m, $+40,3$ m i $+43,6$ m. Na konstrukcji nadbudowy oparto dwa mosty przenośników taśmowych. Całość obciążeń z nadbudowy przekazano na ściany zbiornika za pośrednictwem czterech narożnych słupów stalowych HEB300, opartych przegubowo na pierścieniu wieńczącym. Dostęp do nadbudowy stanowi stalowa klatka schodowa, dobudowana do zbiornika od strony południowej, sięgająca poziomu $+50,50$ m (ostatni podest). Obudowa klatki i sąsiadującej z nią przestrzeni transportowej stabilizowana jest do ściany zbiornika poziomymi ryglami stalowymi. Zarówno nadbudowę, jak i klatkę schodową z szybem transportowym obudowano blachą fałdową.

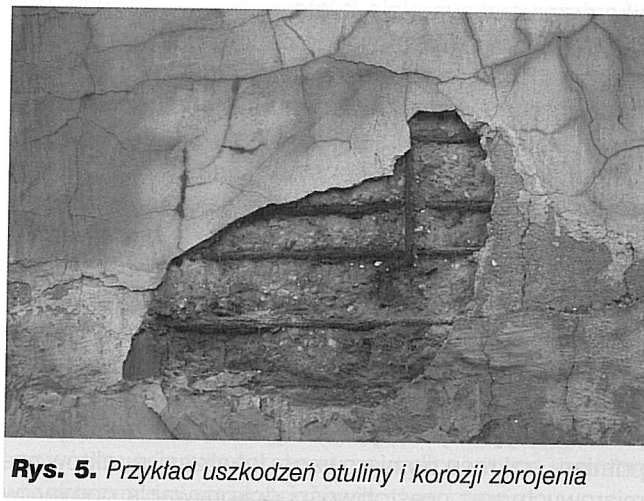
Rys. 5. Przykład uszkodzeń otuliny i korozji zbrojenia

- szereg różnej wielkości odspojeń otuliny betonowej, z bardzo silną korozją odkrytych wkładek zbrojeniowych – praktycznie we wszystkich częściach konstrukcji – rys. 5,

Odczyn pH próbek pobranych z płaszcza zbiornika, leja i słupów mieścił się w granicach od 9,05 do 10,45, to jest poniżej granicy skutecznej ochrony zbrojenia przed korozją. Zawartość jonów siarczanowych mieściła się w granicach 0,33% w odniesieniu do masy betonu, co w przeliczeniu na masę cementu (przy założeniu 300 kg cementu na 1 m³ mieszanki betonowej) daje około 2,65% – nieco poniżej przyjętej wartości dopuszczalnej. Zawartość jonów chlorkowych nie przekraczała w badanych próbkach betonu 0,04%, mieszcząc się poniżej wartości dopuszczalnej, wynoszącej 0,3%.
