Czesław Hadamik*

Kościół Wizytek w Lublinie w świetle ratowniczych badań archeologicznych w 2010 roku (część II)

The church of the Visitationists in Lublin in the light of archaeological rescue excavations in 2010 (part II)

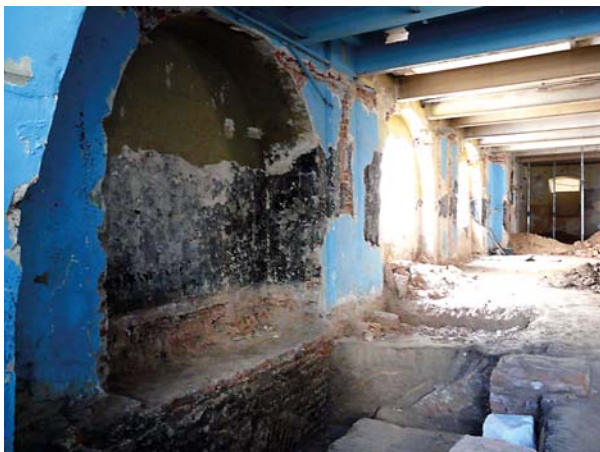
Ryc. 1. Lublin, klasztor powizytkowski. Nawa kościoła w trakcie prac wykopaliskowych i budowlanych. Płytkie wnęki-kaplice boczne wschodniej ściany nawy, widok na SE. Fot. C. Hadamik, lipiec 2010 r.
Fig. 1. Lublin, post-Visitationist monastery. Nave of the church during excavation and building work. Shallow niches-side chapels on the east wall of the nave, view to SE. Photo by C. Hadamik, July 2010

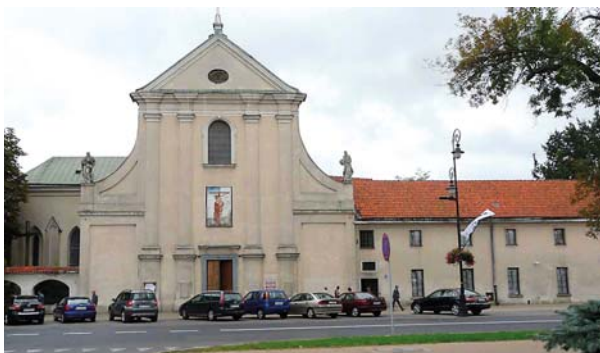
Ryc. 3. Lublin, kościół Kapucynów. Fasada główna, widok na S. Fot. C. Hadamik, sierpień 2010 r.
Fig. 3. Lublin, Capuchin church. Main facade, view to S. Photo by C. Hadamik, August 2010

Wydaje się, że podobna do środkowej części fasady wielokrotnie tu przywoływanej świątyni Kapucynów była również artykulacja fasady głównej kościoła Wizytek, z parami pilastrów po bokach portalu wejściowego, na których ślady natrafiono podczas badań archeologicznych oraz zwieńczeniem w postaci trójkątnego przyczółka. Nie było tu oczywiście bocznych parawanowych splotów,

It seems that the articulation of the main facade of the Visitationist church, with its pairs of pilasters flanking the entrance portal, traces of which were discovered during archaeological excavations, and a finial in the form of a triangular pediment, also resembled the central part of the façade of the Capuchin Church repeatedly mentioned here. Naturally, there were no side screen scrollwork here which, in the Capuchin Church,
