Wystrój Wielkiej Sali Rady Ratusza Głównego Miasta Gdańska.

Wybrane zagadnienia z historii i konserwacji¹

Interior decoration of the Great Council Hall in the Main Town Hall in Gdańsk.

Selected problems from history and conservation¹

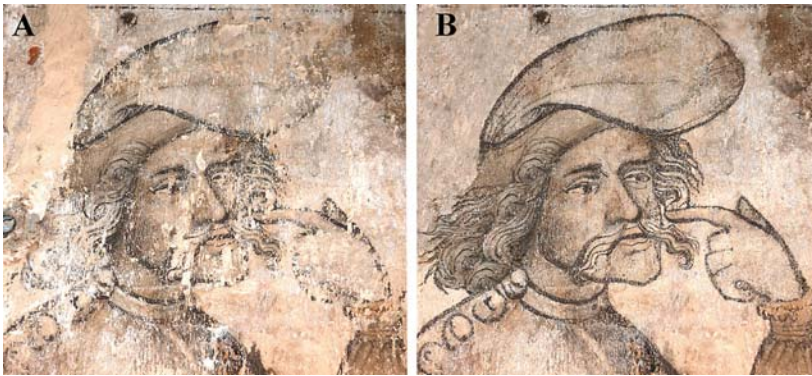
Ryc. 1. Fragment gotyckiego malowidła na ścianie wschodniej Wielkiej Sali Rady z przedstawieniem głowy postaci symbolizującej *Pychę*: a) po pracach konserwatorskich, b) po wykonaniu komputerowego retuszu konserwatorskiego

Fig. 1. Fragment of a Gothic painting on the east wall of the Great Council Room with the image of the head of the figure representing *Vanity*: a) after conservation work, b) after computer conservation retouching

Przede wszystkim, po raz pierwszy od czterdziestu lat, widoczne się stały fragmenty gotyckich (XV w.) malowideł pokrywających ściany wschodnią i zachodnią. Prezentowały one częściowo zachowane alegoryczne postaci naturalnej wielkości z inskrypcjami². Przedstawione formy i kolory były słabo czytelne i właściwie rozpoznawalne jedynie dla specjalistów. Warstwy barwne pudrowały się, a dawne tynki w dużej części były odspojone od ceglanego podłoża. Założone w trakcie powojennej konserwacji zabezpieczenia („opaski”) przytrzymujące fragmenty tynków częściowo odpadły. Przeprowadzono konserwację zachowawczą malowideł wraz z podłożem mającą na celu zahamowanie procesu niszczenia zabytku³. Podklejono odspojenia tynku, założono nowe opaski wzmacniające lub uzupełniono dawne, powierzchnię oczyszczono i wykonano jej dezynfekcję. Warstwę malarską skonsolidowano, co jednocześnie nasyciło kolorystykę malowidła, a tym samym uczyniło przedstawione formy (ryc. 1).

First of all, fragments of Gothic (15th c.) paintings covering the east and west walls became visible for the first time in 40 years. They represented partially preserved full-size allegorical figures with inscriptions². Presented forms and colours were difficult to discern and practically recognisable only to specialists. Layers of colour were powdering off, and the old plaster was largely flaking off from the brick background. Protective measures (“bands”) supporting fragments of plaster, which were applied during the post-war conservation, partially fell off. Non-invasive conservation of paintings with their foundation was conducted in order to curb the process of further deterioration of the monument³. Flaking-off plaster was glued back on, new reinforcing bands were added or the old ones were repaired, the surface was cleaned and disinfected. The coats of paint were consolidated which simultaneously added colour to the painting, and therefore made the presented forms more clearly visible (fig. 1).

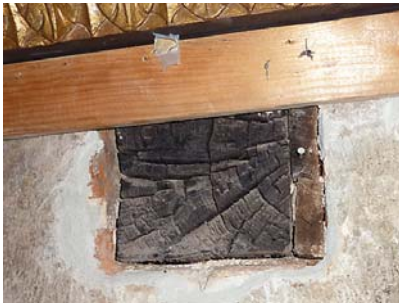
Ryc. 2. Gniazdo z fragmentem spalonej belki pochodzącej z pierwotnego stropu

Fig. 2. Socket with a fragment of a charred beam from the original ceiling

W górnej partii ścian wschodniej i zachodniej uwidoczniły się gniazda po belkach pierwotnego stropu (ryc. 2). Otwory o wymiarach ok. 16 × 16 cm rozmieszczone były

At the top section of the east and west walls sockets which remained from the beams of the original ceiling became visible (fig. 2). Opening measuring app. 16 × 16 cm

w nierównych odstępach między sobą, z powtarzalnym rytmem – parami (co ok. 85 i 190 cm). Poziom tego stropu był niższy od obecnego o ok. 40 cm.

were spaced at uneven distances but in a repetitive rhythm – in pairs (at app. 85 and 190 cm). The level of the original ceiling was lower than the present one by app. 40 cm.

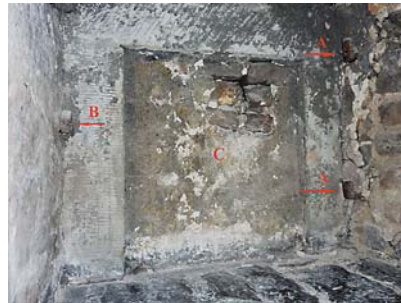
Ryc. 3. Wnętrze wnęki: a) haki po zawiasach drzwiczek, b) otwór do zasuw, c) zamurowanie z ok. 1594 r.

Fig. 3. Inside of the niche: a) hooks from the door hinges, b) opening for the bolt, c) section walled in around 1594

Na ścianie wschodniej (w jej północnej części) widoczna stała się ostrołukowa wnęka obramiona profilem półwałka, malowanym na czerwono. Poniżej znajdował się zamurowany otwór zbliżony do kwadratu (ok. 40 × 44 cm) w kamiennym obramieniu⁴. Od strony Sieni w tym miejscu jest wnęka z kamiennym obramieniem. Wewnątrz wnęki zamontowane są haki po zawiasach i metalowe kółko do rygła (ryc. 3). Detale te świadczą, że niegdyś zamykały ją drzwiczki. Prawdopodobnie pierwotnie był to otwór służący do przekazywania dokumentów z Sieni do Sali Rady. Podobne zamykane otwory znajdują się w kilku salach Pałacu Dożów w Wenecji, do którego niektóre detale wystroju Wielkiej Sali Rady są odnoszone. Na ościeżach wnęki zachowały się ślady malowanej czarną linią dekoracji, prawdopodobnie geometrycznej⁵.

An ogival niche framed with a semi-circular profile, painted in red, became visible in the east wall (in its northern section). Below there was a walled-in opening in the shape resembling a square (app. 40 × 44 cm) framed with stone⁴. On the side of the Entrance Hall there is a niche framed with stone. Inside the niche there are hooks from hinges and a metal ring for the bolt (fig. 3). Such details bear evidence that once the niche was fitted with a door. It might have been an opening which was used for passing documents from the Entrance Hall to the Council Hall. Similar decorative openings with doors can be found in some chambers of the Doge's Palace in Venice, to which some details of interior decoration in the Great Council Hall allude. Traces of a decorative ornament, probably geometrical⁵, painted with a black line were preserved on the jambs of the niche.

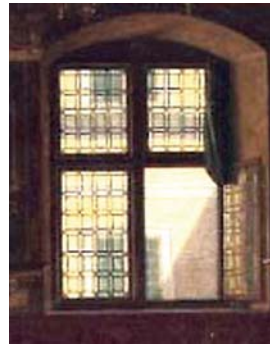
Ryc. 5. Okno z dekoracyjnym oszkleniem szybkami oprawionymi w ołowiane szprosy, północna ściana Wielkiej Sali Rady. Fragment obrazu Heinricha Hansena z ok. poł. XIX w.

Fig. 5. Window with decorative lights held by lead muntins, the north wall of the Great Council Room. Fragment of a painting by Heinrich Hansen from around the mid-19th c.

Dawne okna często przesłaniane były okiennicami zewnętrznymi bądź wewnętrznymi. Przy oknach w Wielkiej Sali Rady nie znaleziono haków ani śladów po hakach do zawieszenia okiennic¹⁹. Nie ma też żadnych innych przekazów świadczących, że istniały w tym miejscu okiennice. Wiadomo natomiast, że okna przesłaniane były „zielonym harasem” – rodzajem cienkiej tkaniny wełnianej²⁰. Zielona zasłona na oknie widoczna jest jeszcze na wspomnianym obrazie H. Hansena.

Old windows were frequently shuttered either from the outside or the inside. No hooks or traces of hooks used for fixing the shutters have been found by the windows in the Great Council Room¹⁹. There are no other records, either, which would confirm the existence of shutters in this place. It is known, however, that the windows were curtained with “green haras” – a kind of fine woollen fabric²⁰. A green curtain in the window is also visible in the already mentioned painting by H. Hansen.

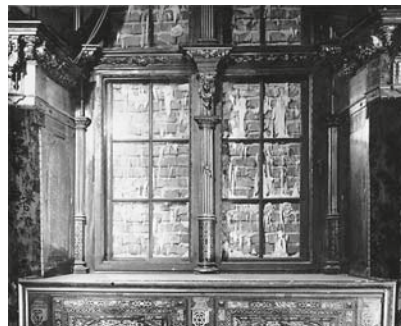
► Ryc. 6. Fragment fotografii Willega Drosta z ok. 1943 r. z oknem (zapewne z XIX w.) w Sali Czerwonej. Zbiory Instytutu Herdera w Marburgu (IH Marburg)

Fig. 6. Fragment of a photograph by Willy Drost from around 1943, with a window (most likely from the 19th c.) in the Red Room. Collection of the Herder Institute in Marburg (IH Marburg)

Stolarka okienna z bogatą późnorenansową dekoracją snycerską i intarsjowaną w Wielkiej Sali Rady widoczna jest na fotografii W. Drosta z ok. 1943 r. (ryc. 6). Dokładna analiza tego okna, jego zdobienia i konstrukcji pozwoliła ustalić, czy powstało ono w końcu XVI w. Stolarkę wykonano w konstrukcji skrzynkowej, z oszkleniem dużymi szybami o powierzchni całej kwatery w skrzydłach wewnętrznych i szybami w drewnianych szprosach krzyżowych w skrzydłach zewnętrznych. Skrzydła zawieszane były na zawiasach czopowych. Od strony wewnętrznej użyto listwy

Window frames with lavish late-Renaissance woodcarving and intarsia decoration in the Great Council Room can be seen in the photograph taken by W. Drosta around 1943. (fig. 6). A detailed analysis of this window, its ornamentation and construction allowed for establishing whether it was made at the end of the 16th c. Wooden joinery was made in the form of a box construction, and glazed with large window panes the size of the whole section in the outer sashes and with lights in wooden cross muntins in the inner sashes. The sashes were hung using tenon

przymykowej. Do zamykania skrzydeł najprawdopodobniej zastosowano zastawnicę wpuszczaną. Ślemię (przechodzące z występem) w formie gzymsu miało bogatą dekorację snycerską, analogiczną do gzymsu biegnącego w połowie wysokości ściany, złożoną z wici roślinnej z wplecionymi półpostaciami ludzkimi i aniołkami. Listwa przymykowa miała formę kolumnienki z wysoką bazą, u dołu profilowaną, powyżej intarsjowaną w motywy geometryczno-wstęgowe podobne do intarsji boazerii w partiach podokiennych. Trzon kolumny był kanelowany. Głowica miała formę konsolki z kobiecą główką, takiej jak w gzymsie na ścianie. Dekoracja stolarki była prawie dokładnym powtórzeniem zdobień boazerii znajdujących się na sąsiednich ścianach, wykonanych przez Simona Herle w 1594 r. Natomiast zastosowane rozwiązania techniczne były charakterystyczne dla stolarki okiennej z drugiej połowy XVIII i z XIX w. Konstrukcję skrzynkową zaczęto stosować od połowy XIX w., szklenie dużą szybą na całe skrzydło – od pierwszej połowy XIX w., a w szczeblinach krzyżowych od drugiej ćwierci XVIII w. Zawiasy czopowe były używane w Polsce od XVIII w., listwa przymykowa w formie kolumnienki występowała od XVIII w., natomiast zasuwka wpuszczana od drugiej połowy XIX w.¹⁸

Na opisywanej fotografii widoczne są także boazerie w ościeżach okiennych. Ich forma i technika wykonania odpowiada tym, które zastosowano w gzymsach z 1594 r. Analiza zakończenia oryginalnego fragmentu gzymsu wskazuje jednak, że nie łączył się on z innym elementem, czyli pierwotnie nie mogło być boazerii w ościeżach. Ponadto na rycinie Johana Carla Schultza z 1845 r. także nie występują one w tym miejscu. Jest zatem prawdopodobne, że stolarkę okienną wraz z boazerią w ościeżach wykonano w drugiej połowie XIX wieku.

hinges. On the inside a mullion was fixed. A catch lock was most probably used for closing the window wings. A divider bar (with a protrusion) in the form of a cornice was richly decorated with carvings, analogical to the cornice running at half the wall height, consisting of a plant tendril with interwoven human half-figurines and angels. The mullion had the form of a column with a tall base, profiled at the bottom, and above with geometric – ribbon intarsia motifs resembling the intarsia in wood panelling below the windows. The column shaft was fluted, and its capital had the form of a console with a female head, the same as in the cornice on the wall. Decorations used in window joinery were almost identical repetition of motifs occurring in the wood panelling covering the adjacent walls made by Simon Herle in 1594. On the other hand, the technical solution used were characteristic for window joinery from the second half of the 18th and the 19th c. Box window construction came into use from the mid-19th c., glazing with large glass panes the size of the whole sash – since the first half of the 19th c., and in cross muntins since the second quarter of the 18th c. Tenon hinges were used in Poland since the 18th c., mullions in the form of a column occurred since the 18th c., while the catch locks were used since the second half of the 19th c.¹⁸

The described photograph shows also wood panelling in window jambs. The form and technology used for making them reflect those applied in the cornices from 1594. However, an analysis of the end section of an original fragment of the cornice revealed that it did not join another element, so originally there can't have been wood panelling in the jambs. Moreover, a drawing by Johan Carl Schultz from 1845 does not show any panelling in this place, either. Therefore, it seems quite likely that window frames and wood panelling in the jambs were made during the second half of the 19th century.

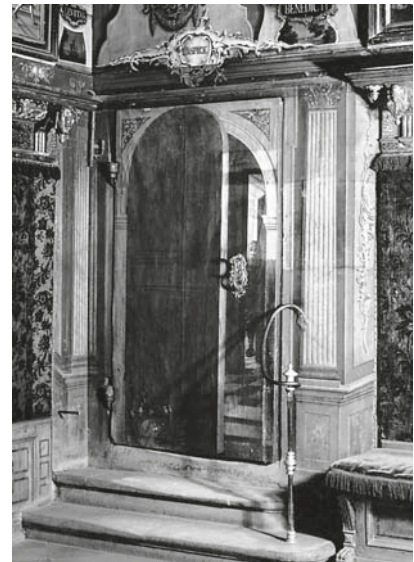
Ryc. 7. Fotografia W. Drosta (ok. 1943), Sala Czerwona – drzwi z malarstwem iluzjonistycznym w przejściu do Sali Zimowej, zbiory IH Marburg.

Fig. 7. Photograph by W. Drost (app. 1943), the Red Room – door with illusionist painting in the passage to the Winter Room, collection IH Marburg

nistycznym autorstwa prawdopodobnie V. de Vriesa. Nie wiadomo, jaką dekorację obramienia miał otwór. Znany z fotografii sprzed II wojny światowej wizerunek portalu ukazuje oprawę powstałą w 1764 r. (ryc. 7). Polichromowane deski stanowiące jej boczne części zostały w 2008 r. zidentyfikowane w składnicy konserwatorskiej PWKZ w Gdańsku-Oliwie (ryc. 8). Namalowane na nich zostały w sposób iluzjonistyczny kanelowane pilastry z kapitelami korynckimi i wysokimi marmoryzowanymi postumentami. Po bokach pilastrów dekoracja ornamentalna z rokokowymi motywami wici i roccaili. Na jednym z tych elementów zachował się także długi fragment taśmy pasmanteryjnej (prawdopodobnie z XIX w.) stanowiącej wykończenie styku tkaniny ściennej z drewnem. Podobna, dość prosta taśma mogła stanowić wykończenie sukna oraz maskowanie połączenia poszczególnych brytów w końcu XVI w.

Towards the end of the 16th c., in the passage to the Winter Room there was a door leaf with an illusionist painting probably made by V. de Vries. It is unknown what kind of decorative frame the door opening had. The image of the portal, known from a photograph taken before World War II, represents the frame made in 1764 (fig. 7). Polychrome wooden planks which formed its side sections were identified in the conservation storage house of the PWKZ in Gdańsk-Oliwa in 2008 (fig. 8). On them there was an illusionist painting of fluted pilaster with Corinthian capitals and tall marbleised plinths. On the sides of the pilasters there was ornamental decoration with Rococo motifs of tendrils and roccailles. A long fragment of a twill tape (probably from the 19th c.) which made a trimming in the place where the wall cloth joined the wood was also preserved on one of those elements. A similar, relatively plain tape might have been applied as trimming for the cloth and to mask where individual sheets were joined at the end of the 16th c.

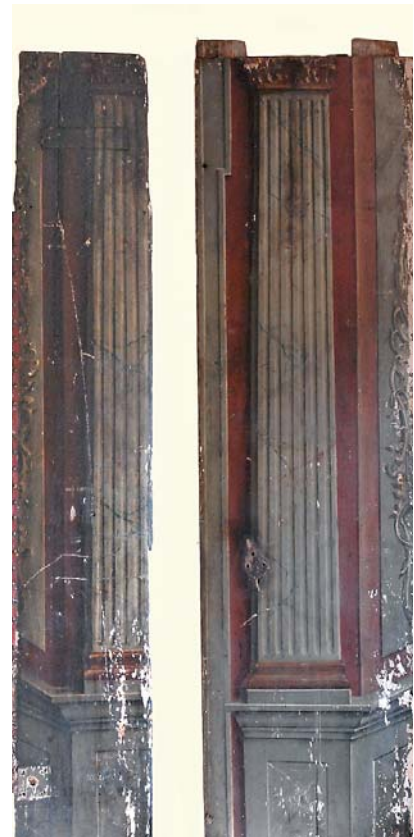
Ryc. 8. Zidentyfikowane w składnicy Wojewódzkiego Konserwatora Zabytków w Gdańsku elementy z obudowy drzwi w przejściu z Sali Czerwonej do Zimowej. Stan przed konserwacją (fot. K. Darecka, 2008 r.)

Fig. 8. Elements of the door frame in the passage from the Red Room to the Winter Room, identified in the storage room of Voivodeship Monument Conservator in Gdańsk. State before conservation (photo by K. Darecka, 2008)

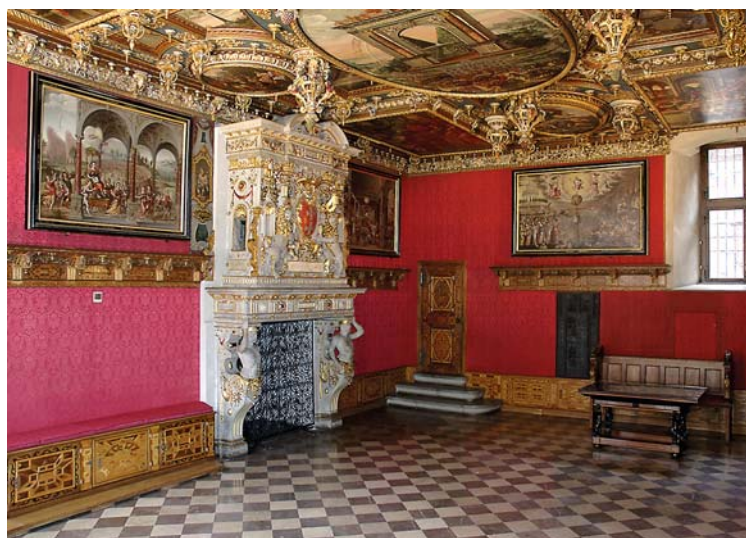
Ryc. 9. Wielka Sala Rady, widok na pn.-zach., stan z 2007 r. (fot. E. Greła)
Fig. 9. The Great Council Room, view onto the north – west, state from 2007. (Photo by E. Greła)

W czasie II wojny światowej, w obawie przed zniszczeniami, zdemontowano wyposażenie Sali, spakowano do skrzyń i wywieziono poza Gdańsk. Po wojnie przywrócono zachowane elementy wystroju po jego konserwacji i uzupełnieniu brakujących fragmentów. Nie zachowały się natomiast m.in. tkanina ścienna, stolarka okienna, drzwi do Sali Zimowej. Wykonano wówczas okna z dębową stolarką oraz oszkleniem szybami prostokątnymi oprawionymi w ołów, nawiązujące do rozwiązań renesansowych. W miejsce brakującego skrzydła drzwiowego zawieszono intarsjowane drzwi pochodzące z Kamlarii (zawiasy i uchwyty do tych drzwi zrekonstruowano – ryc. 10). Przystąpiono też do wykonania nowej tkaniny. Projekt wykonał w 1969 r. Adam Nahlik z Łodzi specjalizujący się w rekonstrukcji tkanin historycznych. Przedstawił on dwie propozycje: czerwony adamaszek oraz dwubarwny (czerwono-beżowy lub czerwono-zielony) aksamit²⁷. Do realizacji komisyjnie wybrano czerwony adamaszek (ryc. 9).

During World War II, for fear it might be destroyed, the furnishing of the Council Room was dismantled, packed into cases and sent away from Gdańsk. After the war the preserved elements of interior decoration were restored after their conservation and replacing the missing fragments. However, some elements such as e.g. the wall cloth, window frames or the door to the Winter Room have not been preserved. Then windows with oak frames were made and glazed with rectangular lights held by lead muntins which alluded to Renaissance solutions. The missing door leaf was replaced with an intarsia-decorated door which originally led to the Kamlaria (hinges and the door handle were reconstructed – fig. 10). A new fabric for covering the walls was also commissioned. The project was designed in 1969 by Adam Nahlik from Łódź, who specialised in reconstructing historic fabrics. He presented two suggestions: red damask or two-colour (red and beige or red and green) velvet²⁷. By a collective decision red damask was selected for realisation (fig. 9).

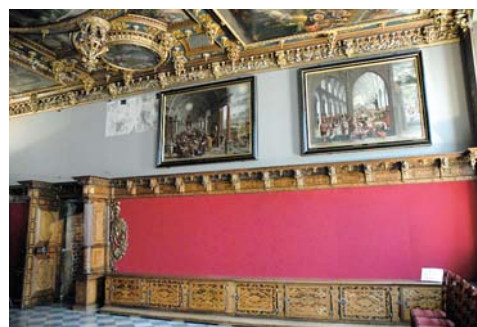
Ryc. 10. Widok na ścianę wschodnią po wykonaniu obicia suknem według historycznego podziału kolorystycznego. W górnej części pozostawiono „okienka” umożliwiające oglądanie gotyckich malowideł (fot. K. Darecka, 2010 r.)

Fig. 10. View of the east wall after it was draped with cloth according to the historic colour division. “Windows” allowing insight into the Gothic paintings were left in the upper section. (photo by K. Darecka, 2010)

Powyżej gzymsu ścianę przykryto szarą tkaniną, która stanowi tło nieingerujące w artystyczny odbiór obrazów V. de Vriesa. Zastosowany zabieg ma stwarzać iluzję tynkowanej ściany. Rozwiązanie podyktowane było nawiązaniem do historycznego wizerunku, a technicznie przesłoniło w sposób bezpieczny gotyckie malowidła ściennie. Aby umożliwić oglądanie malowideł, wykonano w płaszczyźnie tkaniny kilka otwieranych „okienek” (ryc. 10). Dzięki temu zaistniała także możliwość odsłaniania jednego z nich, za którym widać fragment gotyckiej postaci, i jednoczesnego eksponowania późnorenansowych obrazów.

Wykonana na ścianach nowa aranżacja przy użyciu dwóch kolorów tkaniny dała pozytywny efekt tak estetyczny, jak i kompozycyjny. Wyraźnie widoczne są teraz charakterystyczne dla północnego renesansu horyzontalne podziały ścian na strefy: ław z czerwonymi zapleckami, gzymsów i powyżej obrazów. Ponadto na szarym tle lepiej wyeksponowane zostały obrazy V. de Vriesa. Zyskał także odbiór stropu.

Above the cornice, the wall was covered with grey cloth which constitutes a background that does not interfere with the artistic perception of the paintings by V. de Vries. The device used was to create an illusion of a plastered wall. Such a solution was enforced by the need to allude to the historic image, and technically it allowed for covering the Gothic wall painting in a safe way. In order to provide easy access to the painting several “windows”, which can be opened, were made in the fabric (fig. 10). Due to that there is a possibility of opening one of them to reveal a fragment of a Gothic figure, while simultaneously exhibiting the late-Renaissance paintings.

The new arrangement of the wall decoration which was made with the use of two colours of fabric resulted in very positive aesthetic and composition effects. The horizontal division of walls into particular zones: benches with red backrests, cornices and paintings above, so characteristic for northern Renaissance, are clearly visible now. What is more, the grey background better emphasises the paintings by V. de Vries and the perception of the ceiling was enhanced.
