Przemiany przestrzenne oraz architektoniczne wzgórza św. Mikołaja w Jarosławiu

Spatial and architectonic transformations of St. Nicholas' hill in Jarosław

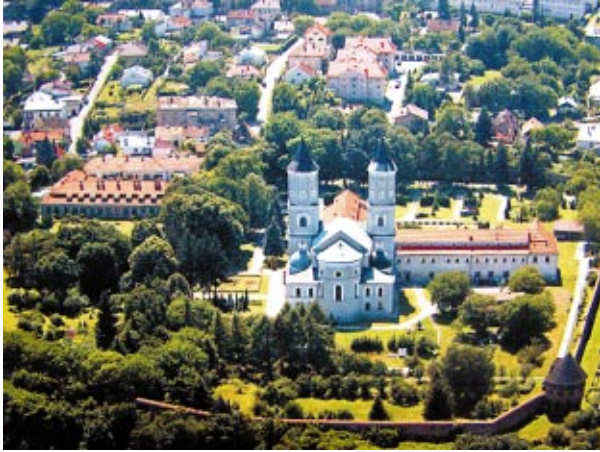
Ryc. 1. Wzgórze św. Mikołaja na tle panoramy Jarosławia wg Biuletynu Informacyjnego Miasta Jarosławia, Nr 12 (194) Rok XVI, grudzień 2008, s. 15

Fig. 1 The hill of St. Nicholas against the panorama of Jarosław acc. to Information Bulletin of the Town of Jarosław, NO 12 (194) YEAR XVI, December 2008, p. 15

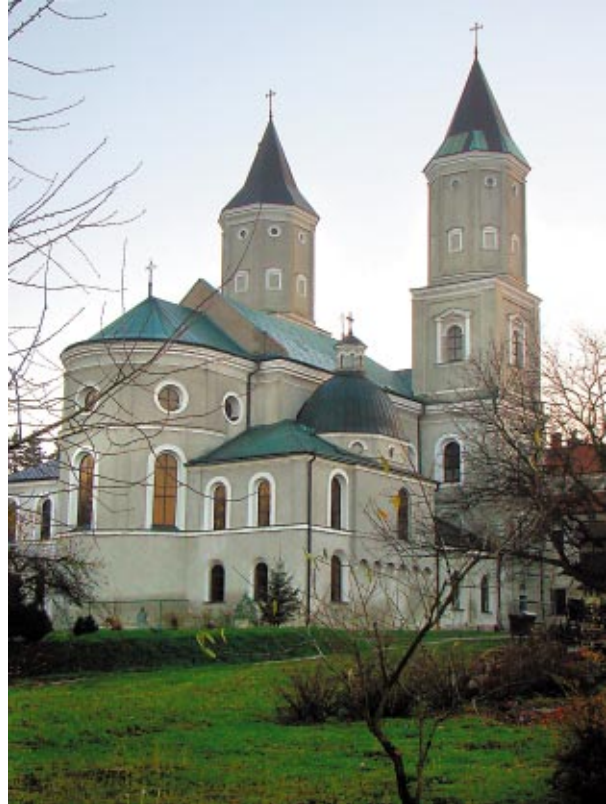
Ryc. 5. Widok od strony półn. na świątynię (zdjęcie autorów)
Fig. 5. View onto the church from the north (photo by the authors)

Świątynia pod wezwaniem św. Mikołaja oraz św. Stanisława w Jarosławiu jest obiektem jednonawowym z dwiema wieżami dostawionymi do fasady zachodniej, posiada prezbiterium, które zamyka absyda w formie półkolistej. Dzięki aneksom oraz kaplicom kościół ma prostokątny obrys⁸⁴. Jego wymiary to 28 × 12 metrów⁸⁵.

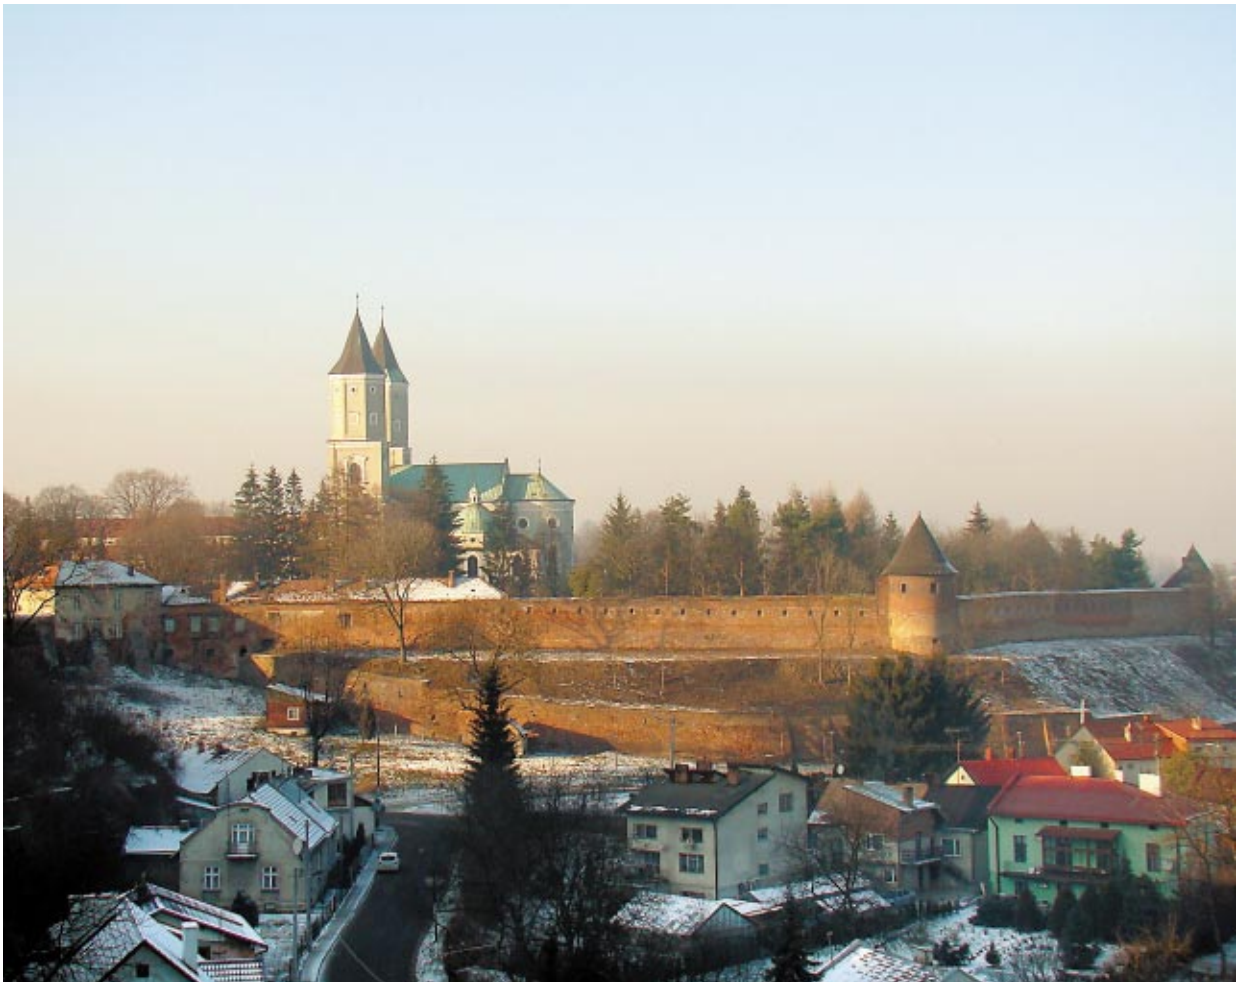
Ryc. 4. Widok od strony poł. na obecną zabudowę wzgórza św. Mikołaja (zdjęcie autorów)

Fig. 4. View from the south onto the current buildings on the hill of St. Nicholas (photo by the authors)

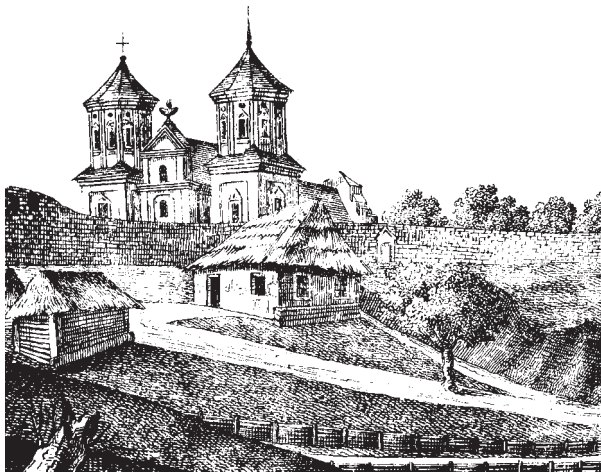
Ryc. 2. Widok od strony pld. na klasztor i kościół benedyktynek drzeworyt z I poł. XVII wieku wg rys. z „Przyjaciela Ludu” z 1846 r. Repr. H. Górecki

Fig. 2 View from the south onto the Benedictine convent and church, woodcut from the first half of the 17th century, acc. to a drawing in “Przyjaciel Ludu” – 1846. Repr. H. Górecki

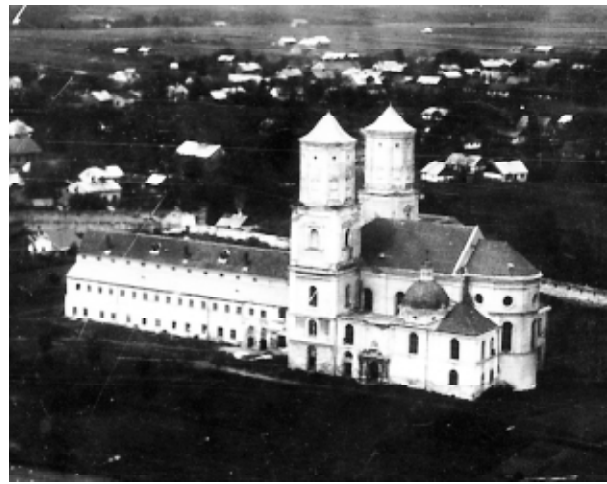
Ryc. 3. Widok klasztoru i kościoła „z lotu ptaka” w 1927 roku (Archiwum Muzeum w Jarosławiu, MJ F 3098)

Fig. 3. A bird's-eye view of the convent and the church in 1927 (Archive of the Museum in Jarosław MJ F 3098)

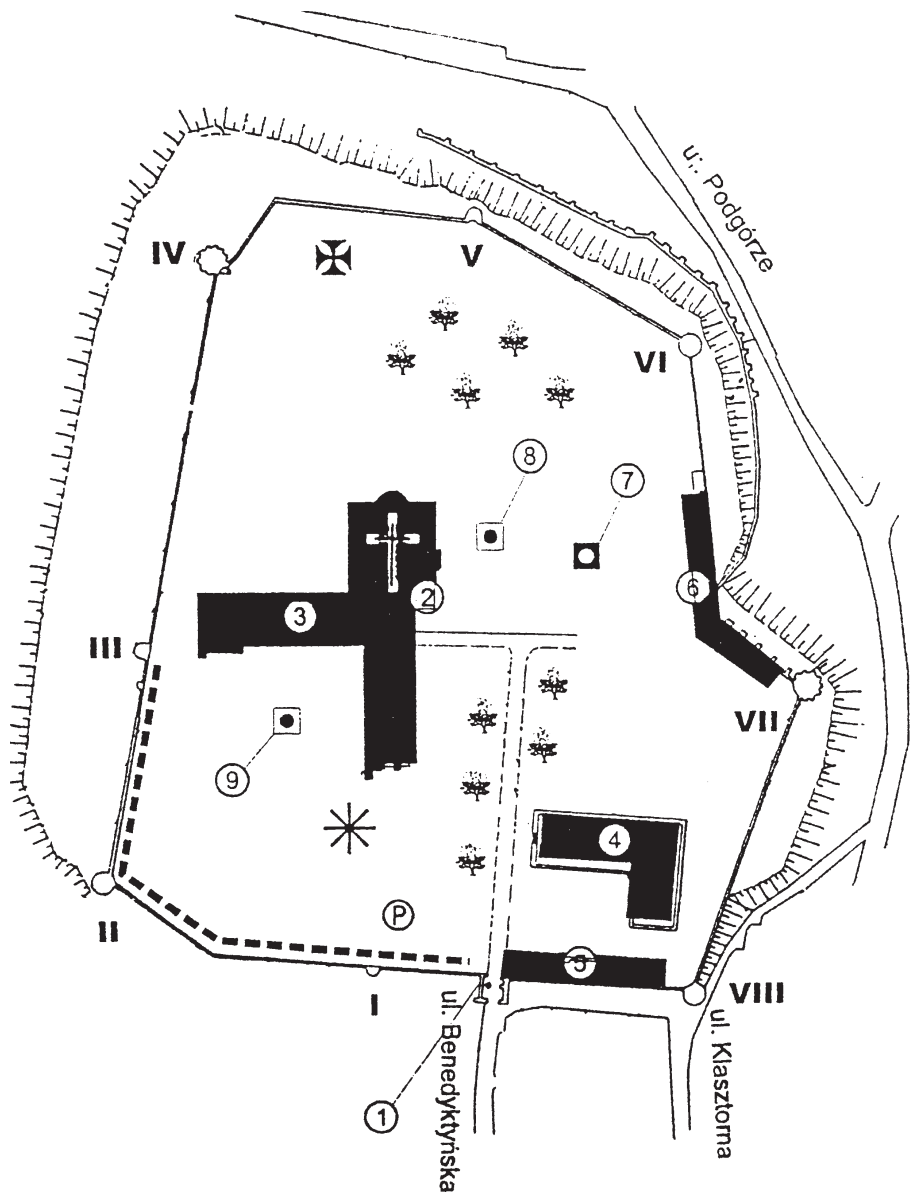
Ryc. 6. Uproszczony plan zagospodarowania wzgórza św. Mikołaja wg J. Hołuba. Legenda: 1. baszta – brama wjazdowa, 2. kościół pw. św. Mikołaja i Stanisława Biskupów, 3. dom rekolekcyjny, 4. Przeorat Zależny, 5. garaże, 6. budynek mieszkalny, dawna pralnia i łaźnia, 7. dawna studnia, 8. pomnik ks. J. Popiełuszki, 9. pomnik A. Jenke; O – baszty obronne I–VIII, ---- – Głgota narodów XX wieku, ✠ – miejsce martyrologii, ⊕ – parking, * – prawdopodobne usytuowanie d. kościoła św. Mikołaja i cmentarza

Fig. 6. A simplified land development plan for the hill of St. Nicholas acc. to J. Hołub, legend: 1. Tower – entrance gate, 2. Church of St. Nicholas and Stanisław Bishops, 3. House of Retreat, 4. Dependent Priory, 5. Garages, 6. Residential building, the old laundry and bath, 7. Old well, 8. Statue of rev. J. Popiełuszko, 9. Statue of A. Jenke; O – Defensive towers I – VIII, ---- – Via dolorosa of nations of the 20th c., ✠ – Site of martyrology, ⊕ – Parking lot, * – Probable location of the old church of St. Nicholas and the graveyard
